# Rapportage asbestinventarisatie conform procescertificaat asbestinventarisatie

Projectnummer: 202001042

**Het Dienstgebouw (gebouw 008), Toko Tjitjak (gebouw 061) en de Quarantaine (gebouw 067) op het terrein van Diergaarde Blijdorp aan de Van Aerssenlaan 49 te Rotterdam**

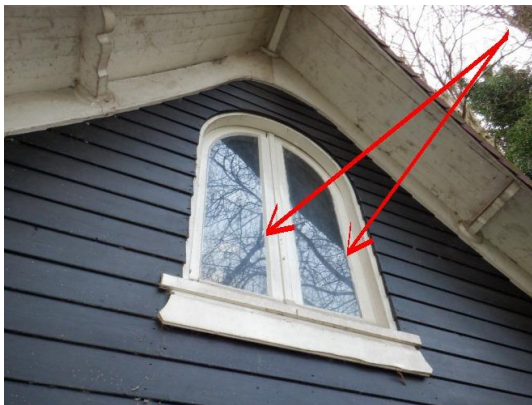
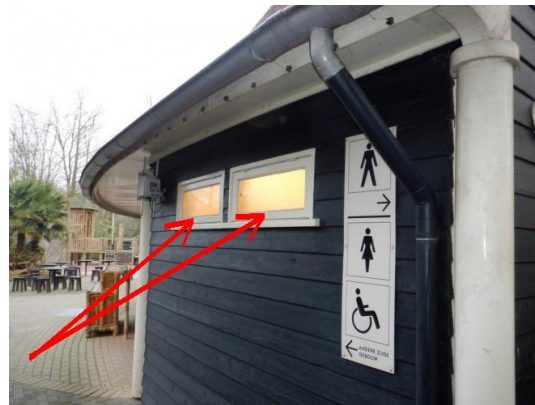
| <b>Risicoklasse</b> | 1 buitensanering of 2A buitensanering |

| <b>Opmerkingen</b> | De bron betreft asbesthoudende stopverf op de houten klap- en draairamen ter plaatse van de buitengevels van Toko Tjitjak. Indien het kozijn, inclusief de asbesthoudende stopverf, zonder beschadigen of kans op beschadigen, verwijderd kan worden gelden de restricties behorend bij risicoklasse 1. Indien de stopverf bij verwijdering bewerkt wordt of kan beschadigen gelden de restricties behorend bij risicoklasse 2A. |

| <b>Aanbevelingen</b> | Geen direct risico, bron verwijderen voorafgaand aan vervanging, renovatie en/of sloop. |

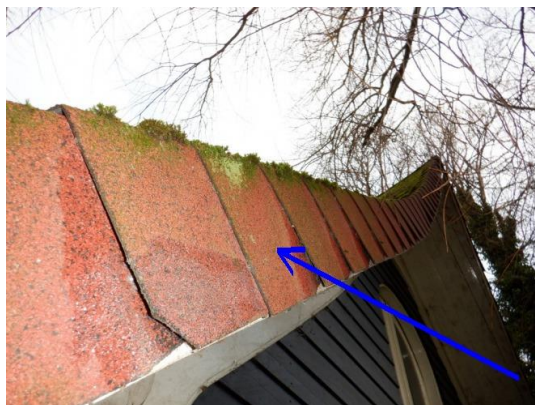
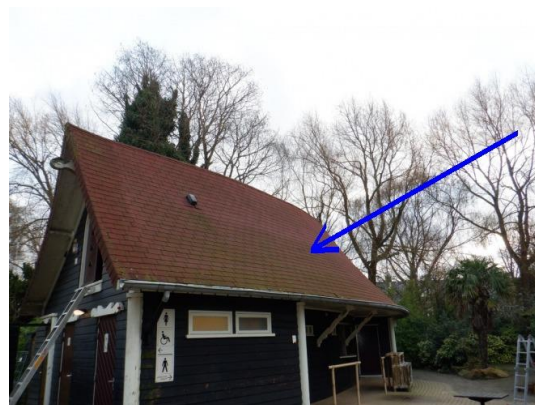
| <b>Opmerkingen</b> | De bron betreft asbestvrije dakshingles op het dak van Toko Tjitjak. |

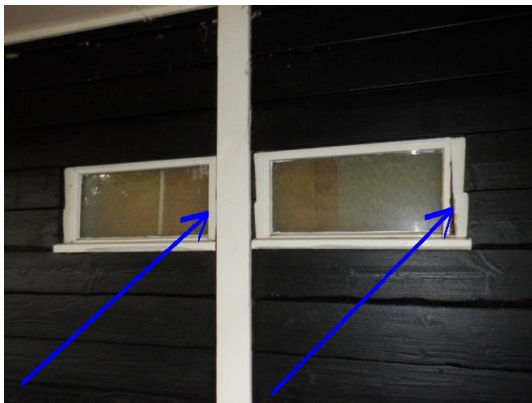
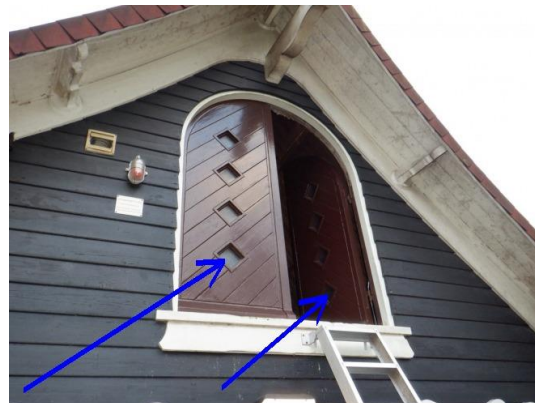
| <b>Opmerkingen</b> | De bron betreft asbestvrije beglazingskit in twee kozijnen en in twee deuren ter plaatse van de achter- en zijgevel van Toko Tjitjak |

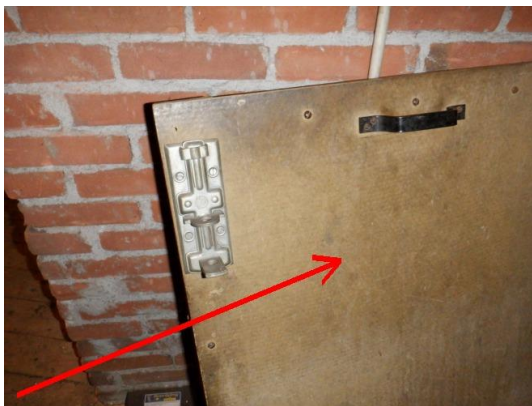
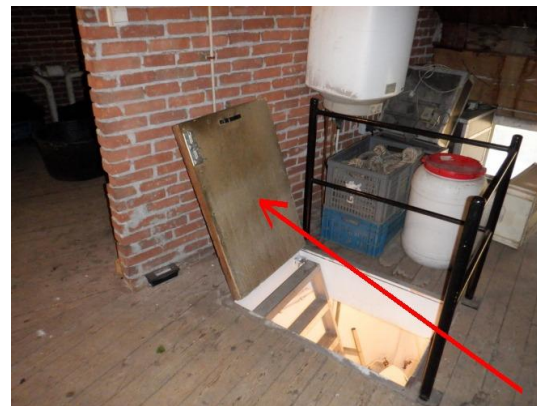
| <b>Risicoklasse</b> | 1 binnensanering |

| <b>Opmerkingen</b> | De bron betreft een asbesthoudend luik ter plaatse van de vliering in de Quarantaine. Bij het opstellen van de risicoclassificatie is ervan uitgegaan dat het luik, zonder beschadiging of kans op beschadigen, verwijderd wordt. |

| <b>Aanbevelingen</b> | Geen direct risico, bron verwijderen voorafgaand aan vervanging, renovatie en/of sloop. |

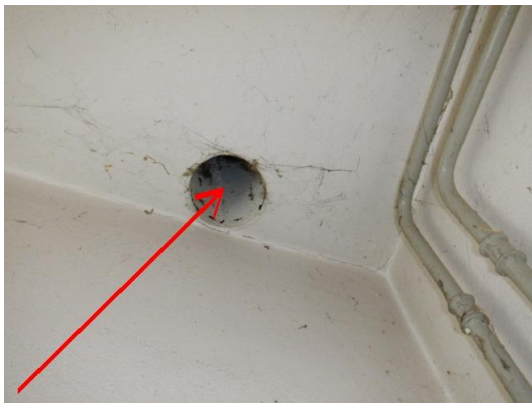
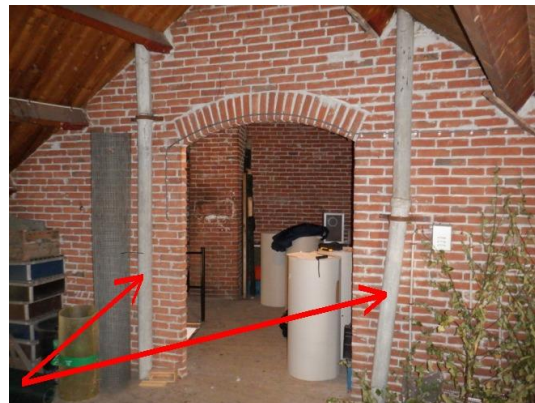
| <b>Risicoklasse</b> | 2 binnensanering |

| <b>Opmerkingen</b> | De bron betreft asbesthoudende ventilatiekanalen in twee opslagruimten en op de vloering van de Quarantaine. De ventilatiekanalen lopen van de opslagruimten via de vloering naar het dak. |

| <b>Aanbevelingen</b> | Geen direct risico, bron verwijderen voorafgaand aan vervanging, renovatie en/of sloop. |

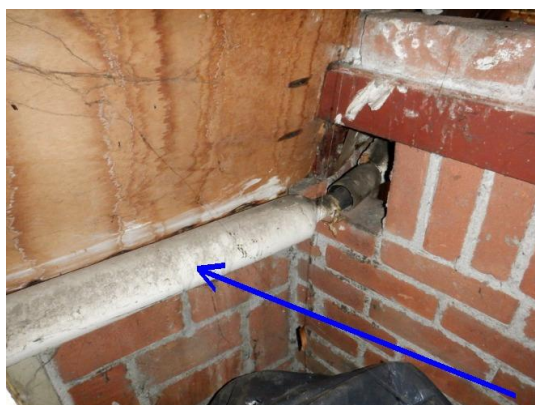
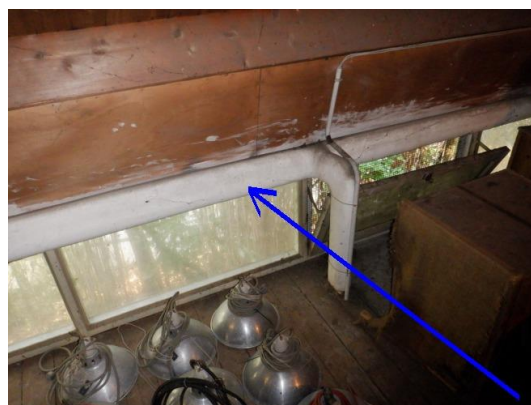
| <b>Opmerkingen</b> | De bron betreft asbestvrije leidingisolatie om het leidingwerk op de vliering van de Quarantaine. Tevens liggen op de vliering restanten asbestvrije leidingisolatie. |

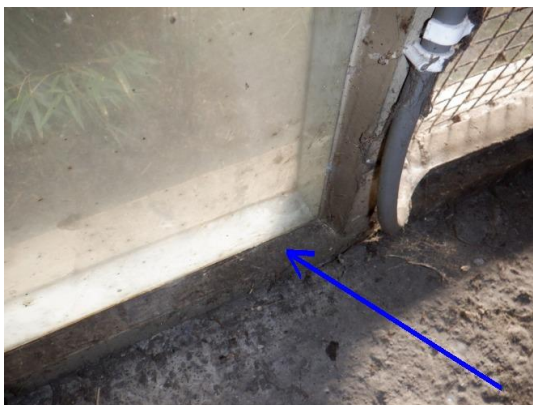
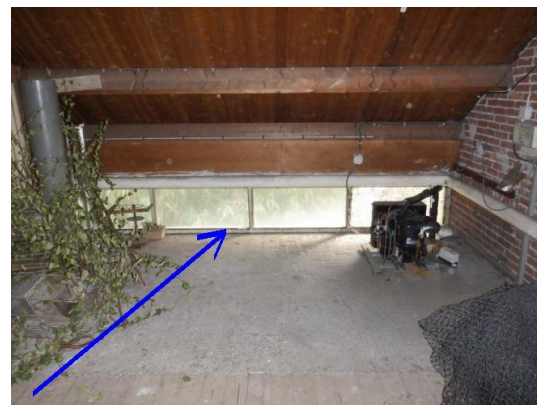
| <b>Opmerkingen</b> | De bron betreft asbestvrije stopverf, aan de binnenzijde van de buitenkozijnen, in diverse ruimten van de Quarantaine. |

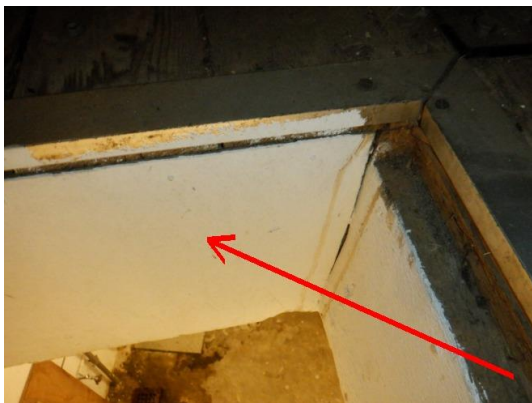
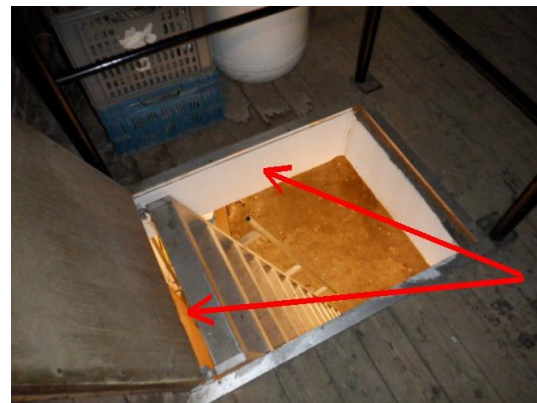
| <b>Risicoklasse</b> | 2 binnensanering |

| <b>Opmerkingen</b> | De bron betreft een asbesthoudende vlakke plaat in de cv-ruimte ter plaatse van de sparing van het luik naar de vliering van de Quarantaine. |

| <b>Aanbevelingen</b> | Geen direct risico, bron verwijderen voorafgaand aan renovatie en/of sloop. |

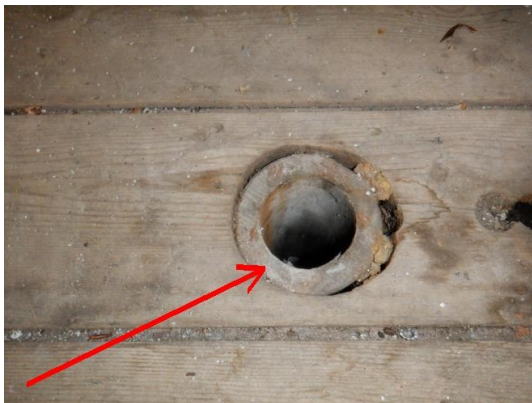
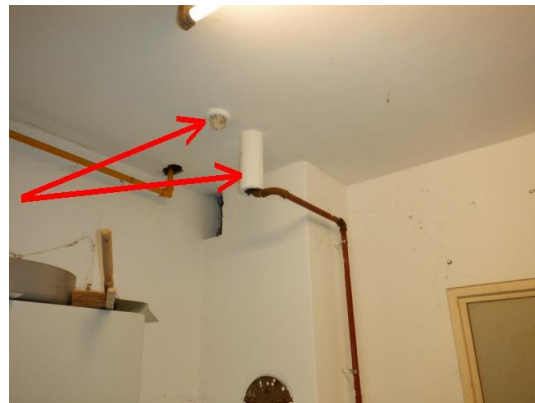
| <b>Risicoklasse</b> | 1 binnensanering of 2 binnensanering |

| <b>Opmerkingen</b> | De bron betreft asbesthoudende doorvoeren in de vloer tussen de cv-ruimte en de vliering van de Quarantaine. Indien de doorvoeren middels overmaats uitzagen, zonder beschadigen of kans op beschadigen, verwijderd kunnen worden gelden de restricties behorend bij risicoklasse 1. Indien de doorvoeren bij verwijdering bewerkt worden of kunnen beschadigen gelden de restricties behorend bij risicoklasse 2. |

| <b>Aanbevelingen</b> | Geen direct risico, bron verwijderen voorafgaand aan vervanging, renovatie en/of sloop. |

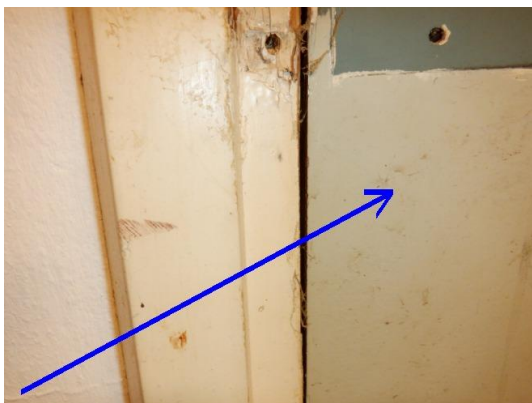
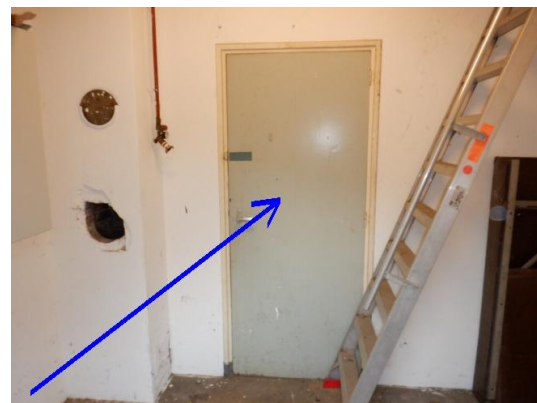
| <b>Opmerkingen</b> | De bron betreft een asbestvrije branddeur in de cv-ruimte van de Quarantaine. |

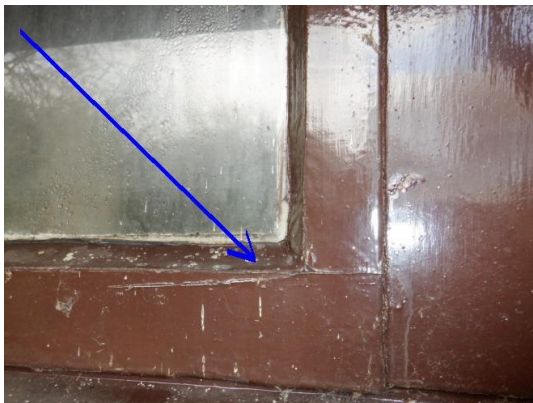
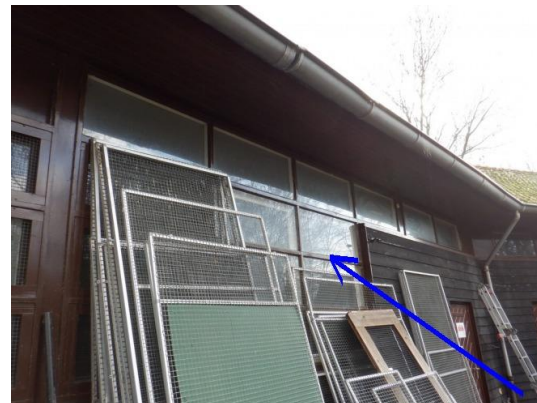
| <b>Opmerkingen</b> | De bron betreft asbestrijke stopverf in de kozijnen ter plaatse van de buitengevel van de Quarantaine. |

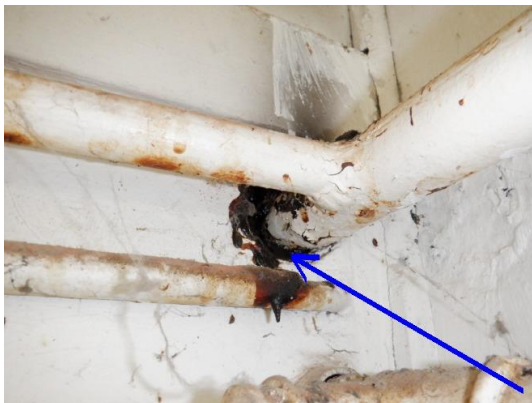
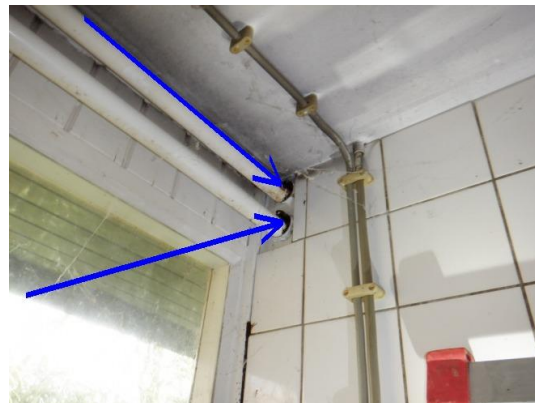
| <b>Opmerkingen</b> | De bron betreft een asbestvrije bitumineuze afdichting in diverse doorvoeren op verschillende locaties in de Quarantaine. |

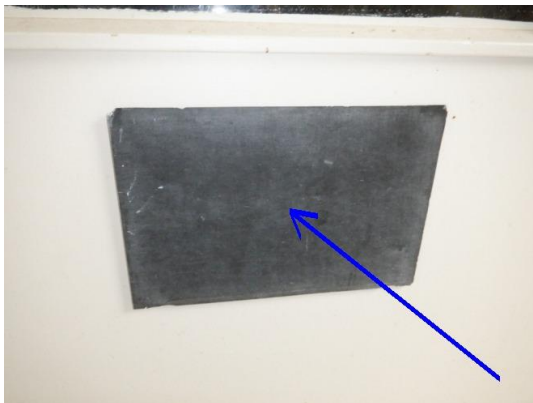
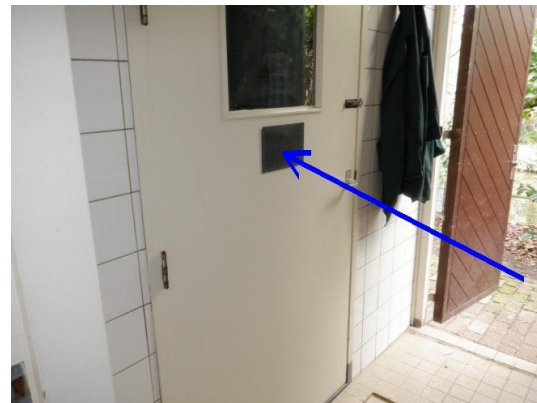
| <b>Opmerkingen</b> | De bron betreft een asbestvrij schoolbord op de toegangsdeur van quarantaine vogels B in de Quarantaine. |

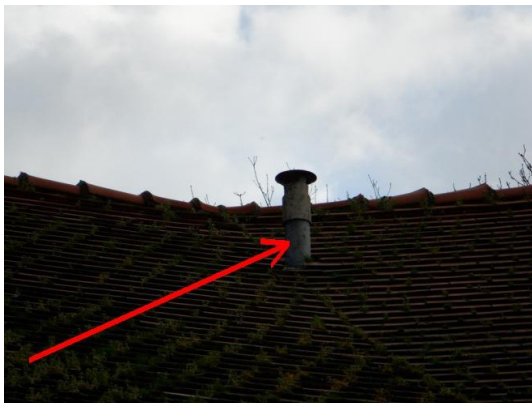
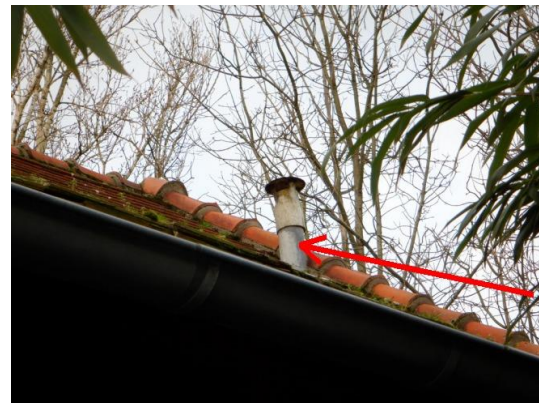
| <b>Risicoklasse</b> | 2 buitensanering |

| <b>Opmerkingen</b> | De bron betreft asbesthoudende ventilatiekanalen op diverse dakdelen van de Quarantaine. Voor het inpanidige verloop zie bron 5. |

| <b>Aanbevelingen</b> | Geen direct risico, bron verwijderen voorafgaand aan vervanging, renovatie en/of sloop. |

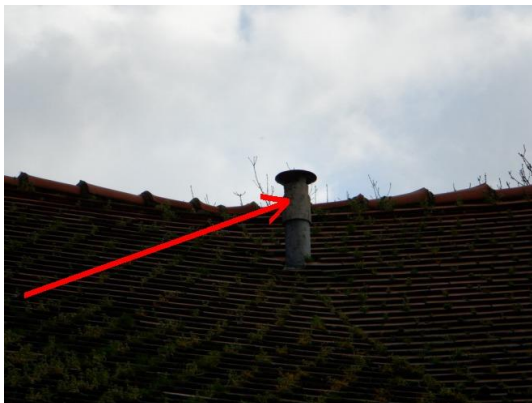
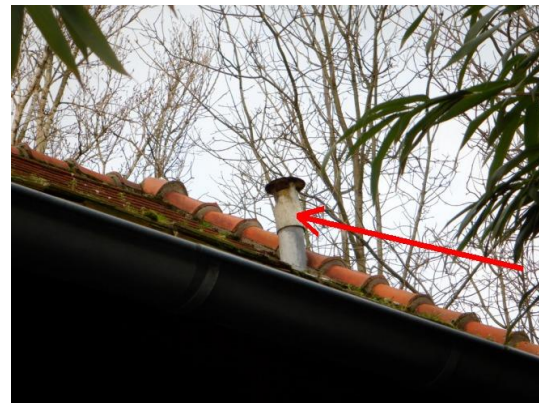
| <b>Risicoklasse</b> | 1 buitensanering |

| <b>Opmerkingen</b> | De bron betreft asbesthoudende dakhoedjes op diverse dakdelen van de Quarantaine. |

| <b>Aanbevelingen</b> | Geen direct risico, bron verwijderen voorafgaand aan vervanging, renovatie en/of sloop. |

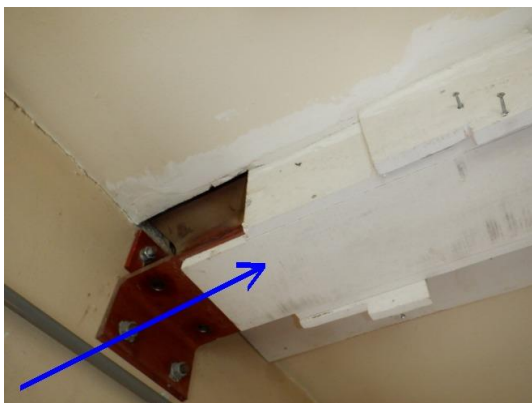
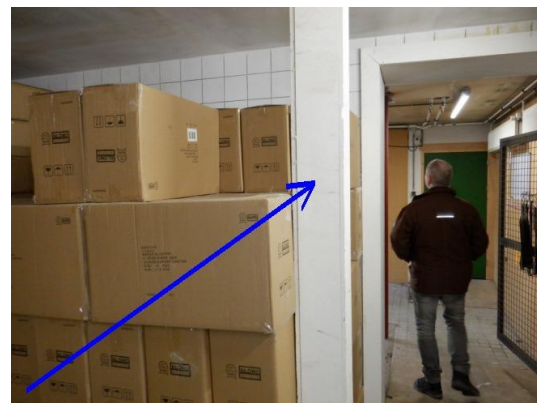
| <b>Opmerkingen</b> | De bron betreft asbestvrije brandwerende beplating om de staalconstructie in kantoor logistiek 001 en magazijn winkels 1-010 op de begane grond van het Dienstgebouw. |

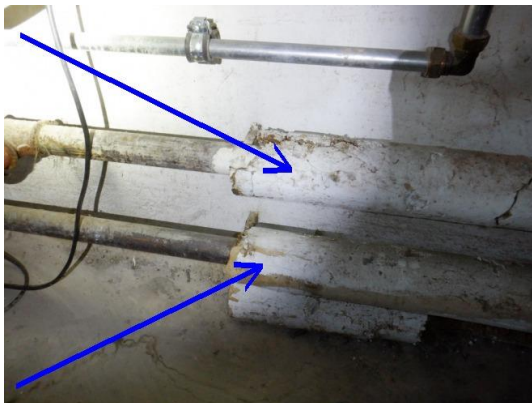
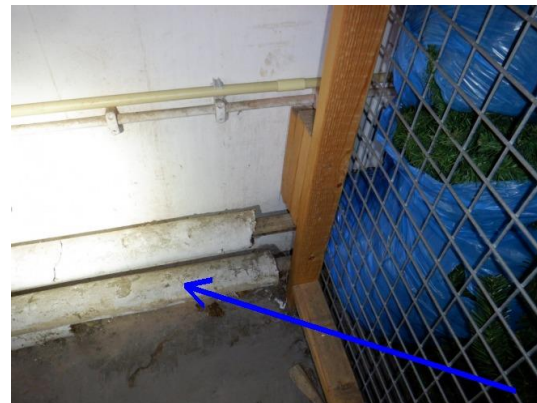
| <b>Opmerkingen</b> | De bron betreft asbestvrije leidingisolatie om het leidingwerk op de opslagzolder van het Dienstgebouw. Tevens liggen op de opslagzolder restanten asbestvrije leidingisolatie. |

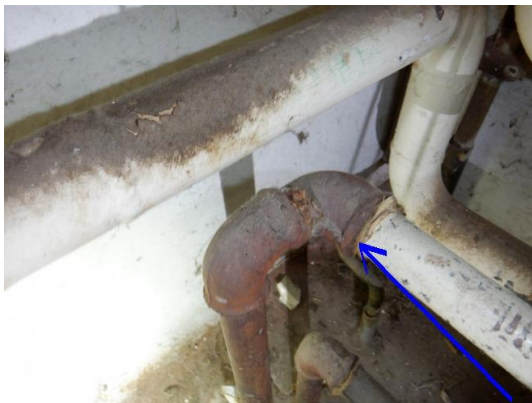
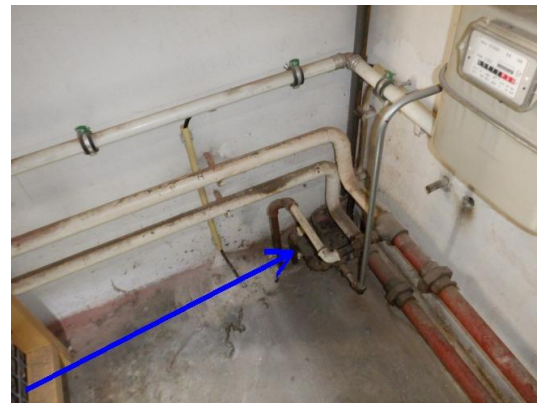
| <b>Opmerkingen</b> | De bron betreft asbestvrije fitterskit als afdichting in de koppelingen van de gasleiding op de opslagzolder van het Dienstgebouw. |

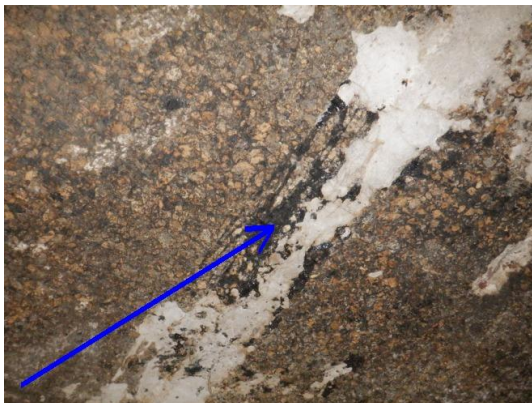
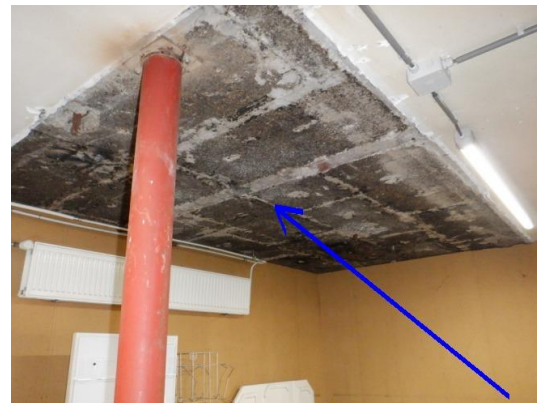
| <b>Opmerkingen</b> | De bron betreft een asbestvrije afsmeerlaag tegen het bouwkundige plafond in de laad en losruimte van het Dienstgebouw. |
