Bouwtechnische opname rapport + fotorapportage

Projectnaam: Toko Tjiktjak
Diergaarde Blijdorp Rotterdam
Datum: 06-02-2020

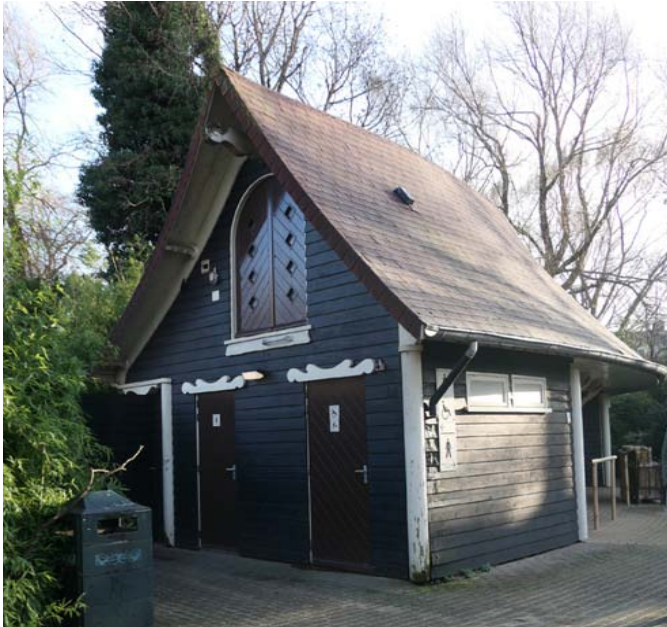
Overzichtsfoto linkerzijgevel

Onderdeel	Omschrijving	G	R	M	S	Opmerkingen
Linkerzijgevel						
Gevel	Schuine rabatdelen		x			schilderwerk arm, plaatselijk herstel. Binnen 2 a 4 jr houtrot aan onderzijde ca 30 cm. Aanhelen. Uitvoering 1 a 2 jr houtrot aan onderzijde door ontbreken hwa. Ca 1m. Aanhelen. Prio 1 jr
	kolom links			x		
	kolom rechts				x	
Kozijnen	kozijnnr 1					multiplex, niet origineel.
	kozijn	x				
	deur	x				multiplex, niet origineel.
	kozijnnr 2					
	kozijn	x				multiplex, niet origineel
	deur	x				
	kozijnnr 3					visueel goed, origineel. Onderzijde licht herstel binnen 2 a 4 jr
kozijn	x					
Dakoverstek	stolpdeuren	x				visueel goed, origineel. Onderzijde licht herstel binnen 2 a 4 jr binnenzijde vervuild, H&S-werk origineel, geroest
	gordingen		x			
	hijsbalk			x		vervuild. Reinigen en schilderen 2 a 4 jr uitstekend deel slecht. Houtrot. Aanhelen binnen 1 jr
	muurlijst		x			vervuild. Reinigen en schilderen 2 a 4 jr

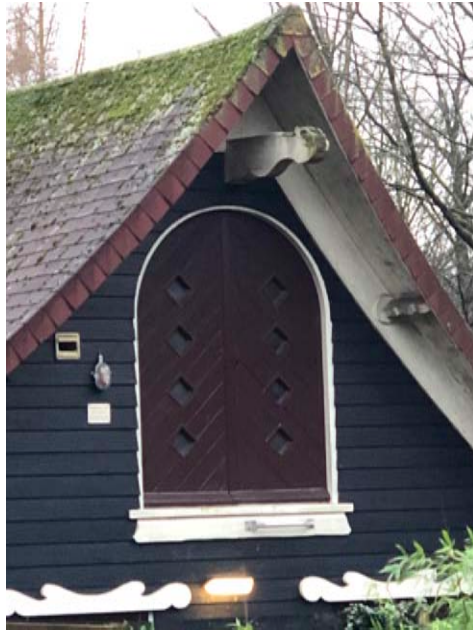
Foto topgevel, hijsbalk slecht

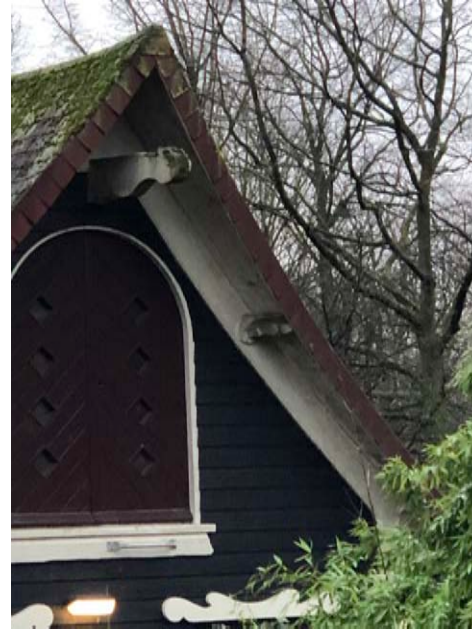
Foto topgevel, gordingen en beschot vervuild

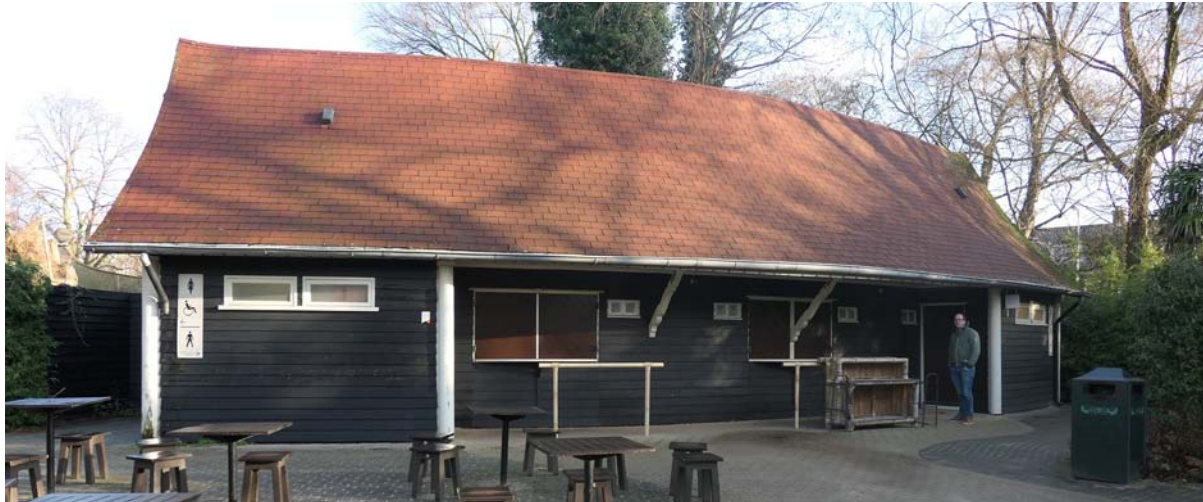
Overzichtsfoto voorgevel

Onderdeel	Omschrijving	G	R	M	S	Opmerkingen
Voorgevel						
Gevel	schuine rabatdelen					x linkerhoek houtrot door ontbrekende hwa. Prio binnen 1 jr verder schilderwerk arm, plaatselijk herstel. Binnen 2 a 4 jr
	staander naast l.kolom		x			x houtrot door ontbrekende hwa. Ca 1,5 m prio binnen 1 jr
	kolom 2	x				lichte houtrot onder, schilderwerk arm. Binnen 2 a 4 jr
	kolom 3	x				lichte houtrot onder, schilderwerk arm. Binnen 2 a 4 jr
	kolom rechts	x				lichte houtrot onder, schilderwerk arm. Binnen 2 a 4 jr
	hwa links					x onderste 1,5m ontbreekt. Veel gevolgschade. Hwa toepassen. Binnen 1 jr
Kozijnen	kozijnnr 4					
	kozijn	x				lat onderzijde later toegepast, niet origineel
	dubbelraam	x				
	kozijnnr 5					
	kozijn	x				
	deur	x				lijkt origineel
	kozijnnr 6					
	kozijn	x				vermaakt ivm gewijz functie. Ori. staander ontbreekt
	uitgiftebalie	x				
	kozijnnr 7					
kozijn	x				ori.	
rooster	x				niet origineel.

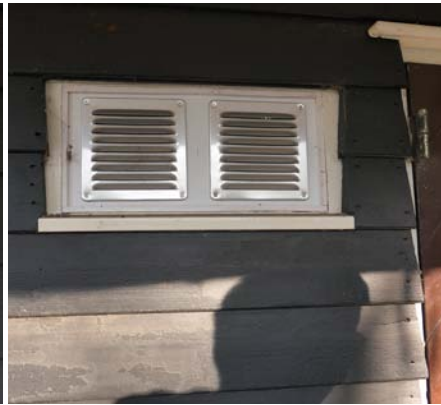
Kozijn nr 8

kozijnnr 8						
kozijn	x				ori.	
rooster	x				niet origineel.	
kozijnnr 9						
kozijn	x					
uitgiftebalie	x				vermaakt ivm gewijz functie. Ori. staander nog aanwezig	
kozijn 10						
kozijn	x				ori.	
rooster	x				niet origineel.

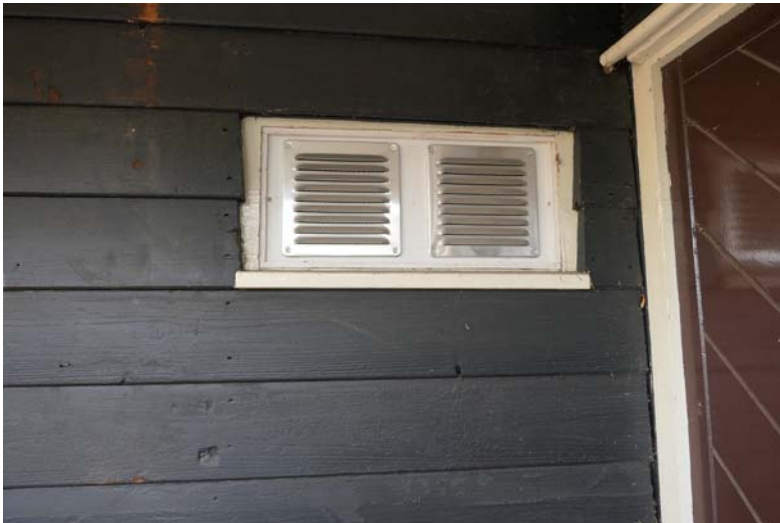
Kozijn nr 11

Onderdeel	Omschrijving	G	R	M	S	Opmerkingen
Dakoverstek	kozijn 11					
	kozijn	x				ori.
	rooster	x				niet origineel.
	kozijn 12					
	kozijn	x				ori.
	plaat	x				niet origineel.
	kozijnnr 13					
	kozijn	x				
	dubbelraam	x				
	boeideel			x		
goot				x		pvc verweerd. Vervangen. Origineel zonder goot. Binnen 1 a 2 jr
plafond overstek	x					niet origineel
shingels				x		sterk vervuild, krom, slijtage. Vervangen binnen 1 a 2 jr
voetlood					x	sterk verweerd, vervangen binnen 1 a 2 jr

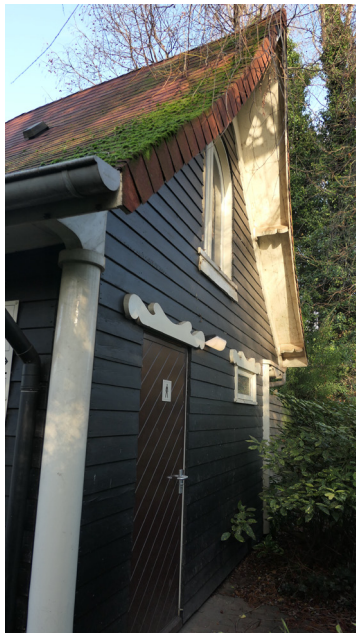
Overzichtsfoto rechterzijgevel

Onderdeel	Omschrijving	G	R	M	S	Opmerkingen
Rechter zijgevel						
Gevel	schuine rabatdelen		x			schilderwerk arm, plaatselijk herstel binnen 2 a 4 jr
Kozijnen	kolom rechts		x			
	kozijnnr 14					
	kozijn		x			multiplex. Niet origineel
	deur			x		multiplex. Niet origineel. Lekdorpel los. Herstellen
	kozijnnr 15					
	kozijn		x			origineel
	raam		x			origineel
	kozijnnr 16					
	kozijn		x			visueel. Licht vervuild. Onderzijde licht herstel
	stolpraam		x			visueel. Licht vervuild. Onderzijde licht herstel
Dakoverstek	gordingen			x		binnenzijde vervuild, H&S-werk origineel, geroest
	dakbeschot			x		vervuild. Reinigen en schilderen 2 a 4 jr
	muurlijst			x		vervuild. Reinigen en schilderen 2 a 4 jr
	boeideel					onbekend ivm later toegepaste shingels. Multiplex niet origineel
	shingels				x	sterk vervuild en kromgetrokken. Vervangen

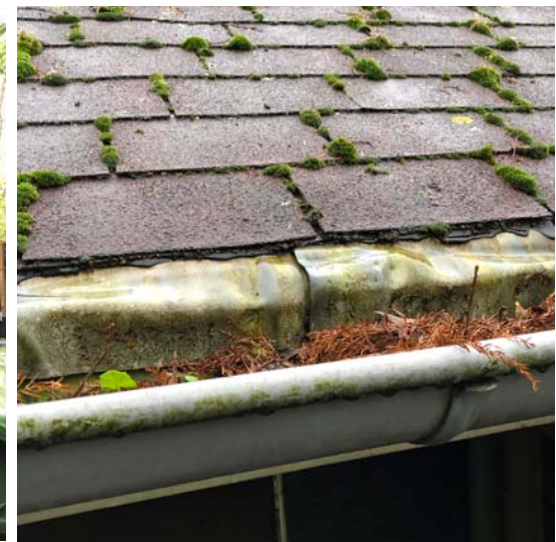
Detail goot + voetlood en mosgroei

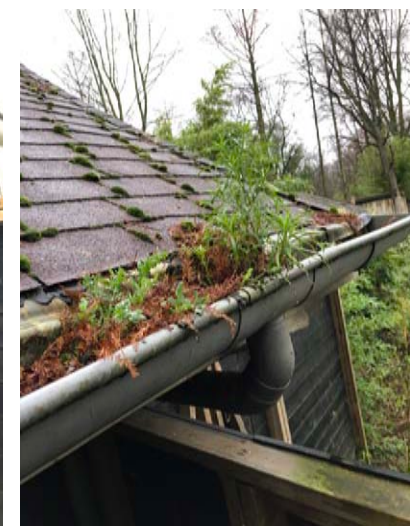
detail goot met vegetatiegroei

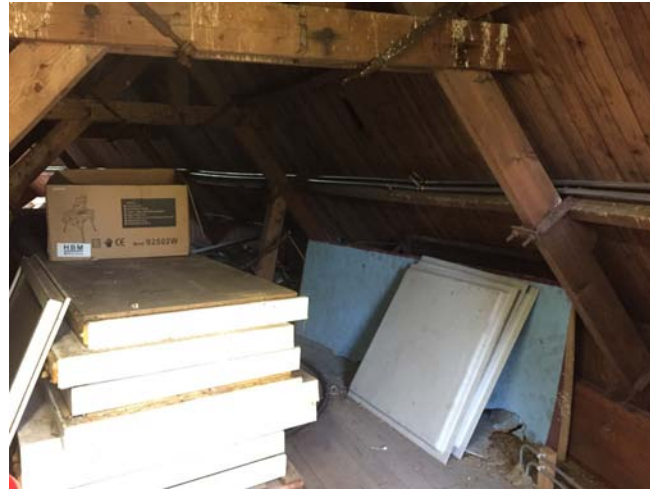
foto spant en licht doorgebogen spanten + inventaris

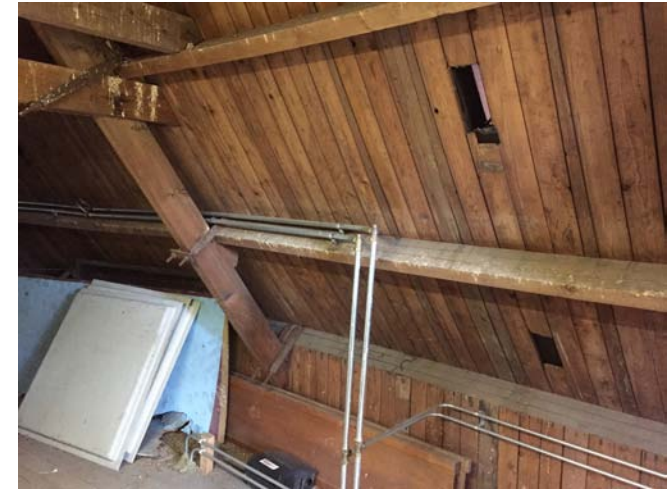
foto vervuiling en roestige spantankers + ventilatiegaten

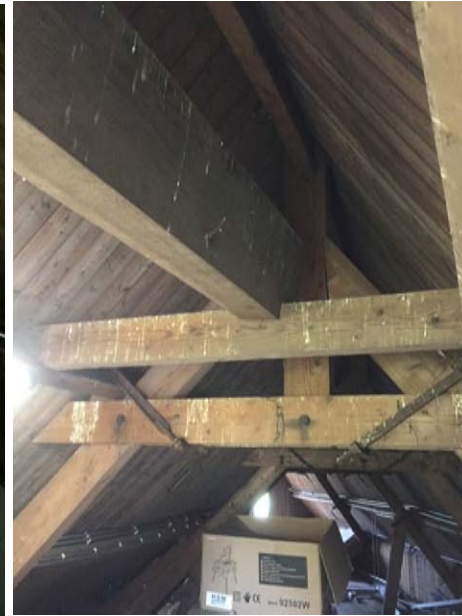
foto hijsbalk zonder spantverankering

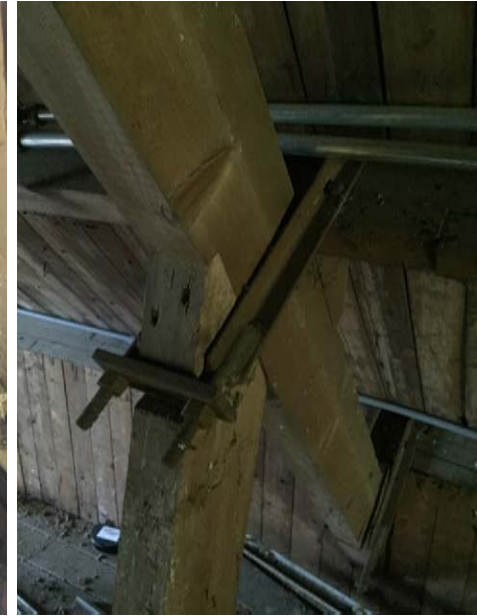
foto roestig spantanker

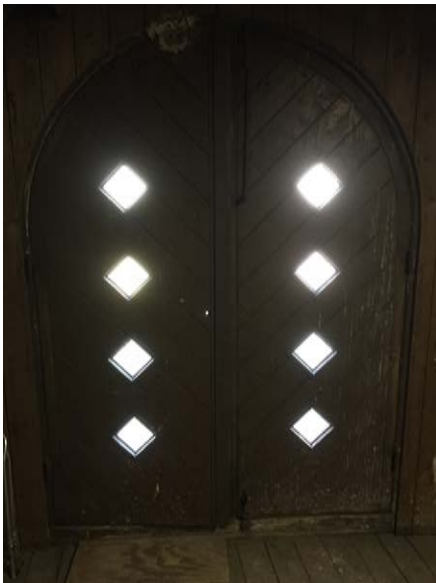
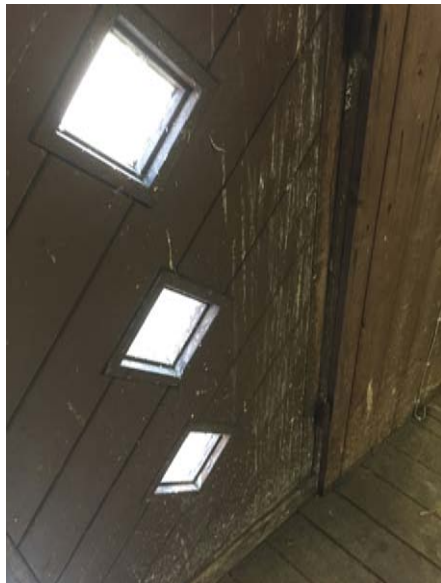
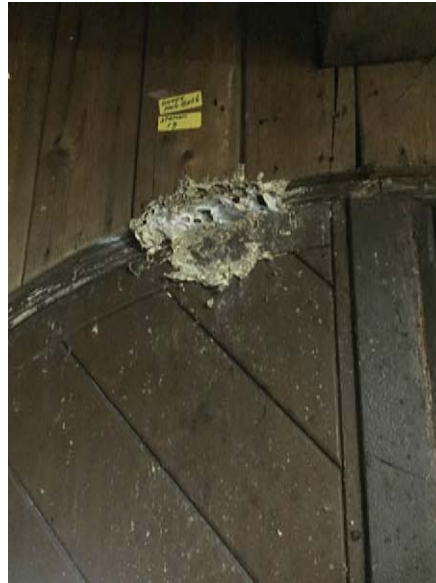
foto's binnenzijde kozijn nr 3
vervuild en roestig H&S-werk

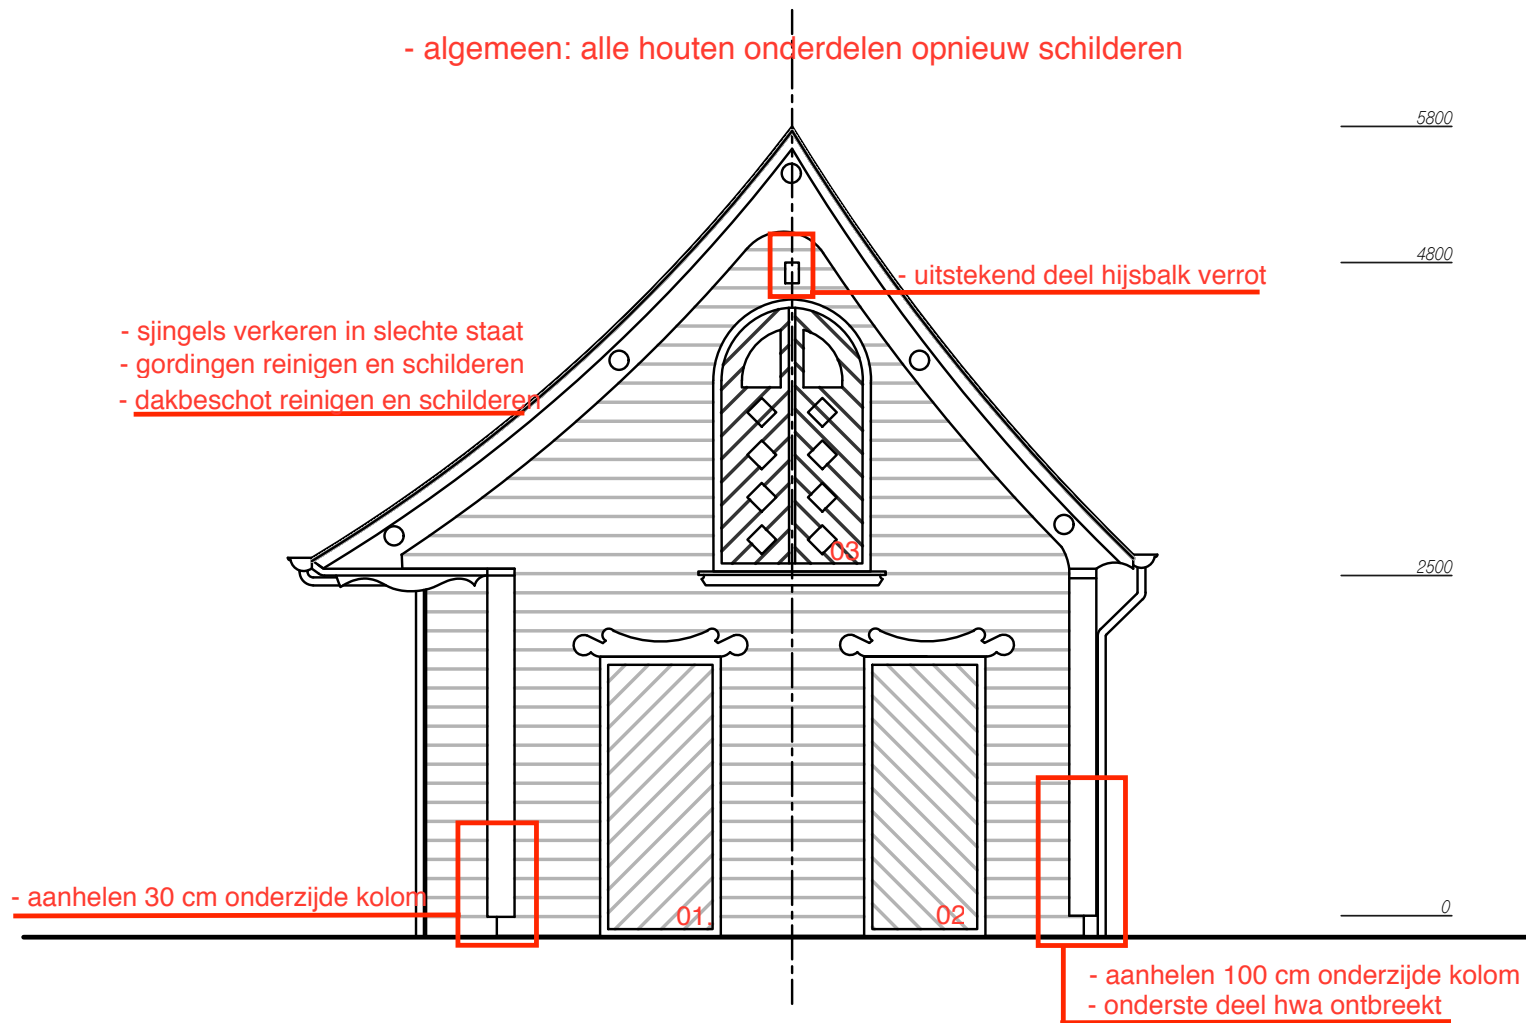
KOPGEVEL LINKS

- bitumen sjingels verkeren in slechte staat

- pvc goot: niet origineel verkeert in slechte staat

- voetlood verkeert in slechte staat

- algemeen: alle houten onderdelen opnieuw schilderen

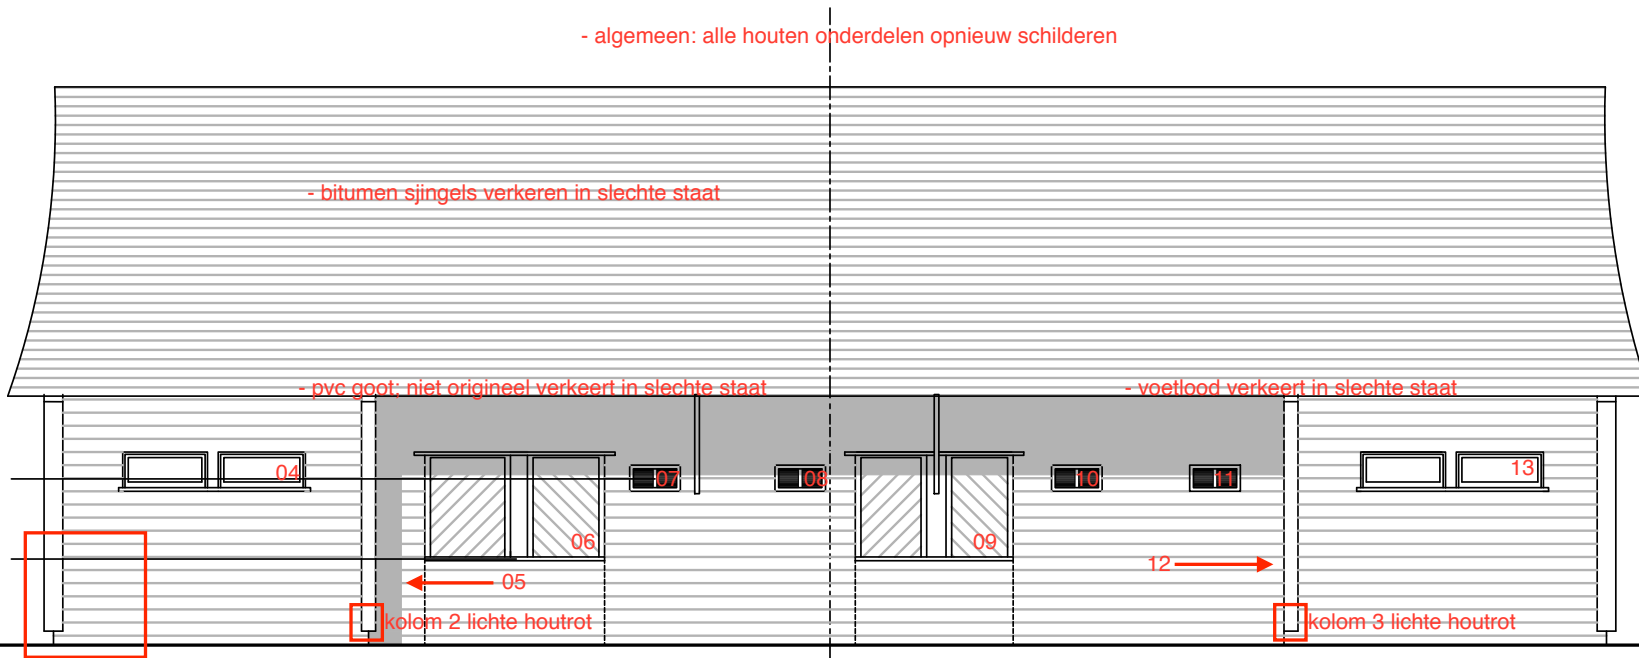
VOORZIJDDE

kolom 2 lichte houtrot

kolom 3 lichte houtrot

- hwa is slecht, onderste deel ontbreekt (niet getekend)
- aanhelen 100cm onderste deel kolom
- onderste hoek rabatdelen vervangen; inclusief constructie
- hwa aanhelen

- algemeen: alle houten onderdelen opnieuw schilderen

- sjingels verkeren in slechte staat
- gordingen reinigen en schilderen
- dakbeschot reinigen en schilderen
