## Aanvullend Plan van Aanpak

### Bescherming Waterkwaliteit

### Locatie Greenboardfabriek Oude Tonge

Datum: 18 maart 2020

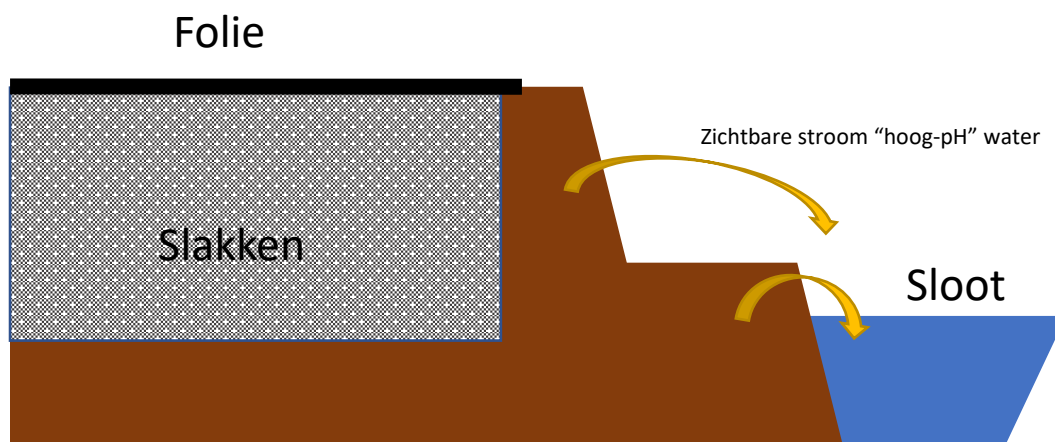
Uit nadere inspectie en analyse van het terrein kan het volgende worden geconstateerd. Er stromen op een paar plekken straaltjes water uit het talud waarachter het slakkenpakket gelegen is. Dit water vindt een weg naar de sloot. De oorspronkelijke situatie laat zich schematisch weergeven zoals hieronder is afgebeeld. De gele pijlen geven de straaltjes water aan.

*Afbeelding 2: Schematische weergave afgedekte slakken*

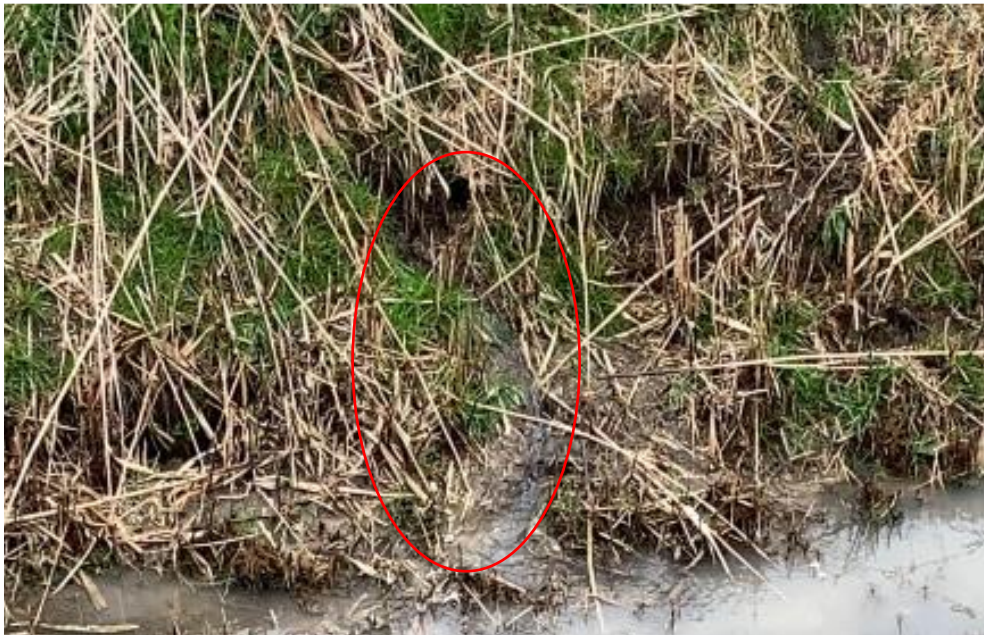
Afbeelding 3 is een foto van een dergelijk stroompje water.

Afbeelding 3: Water uit talud richting sloot

Er moet dus worden geconcludeerd dat af en toe, mede door de intensieve regenval van afgelopen periode, er ondanks het folie water in contact kon komen met slakken en zich daarna een weg kon vinden richting de sloot. Na constatering op 25 februari van verhoogd pH in de sloot is er een buffergreppel parallel aan deze sloot gerealiseerd. Zie afbeelding 4.

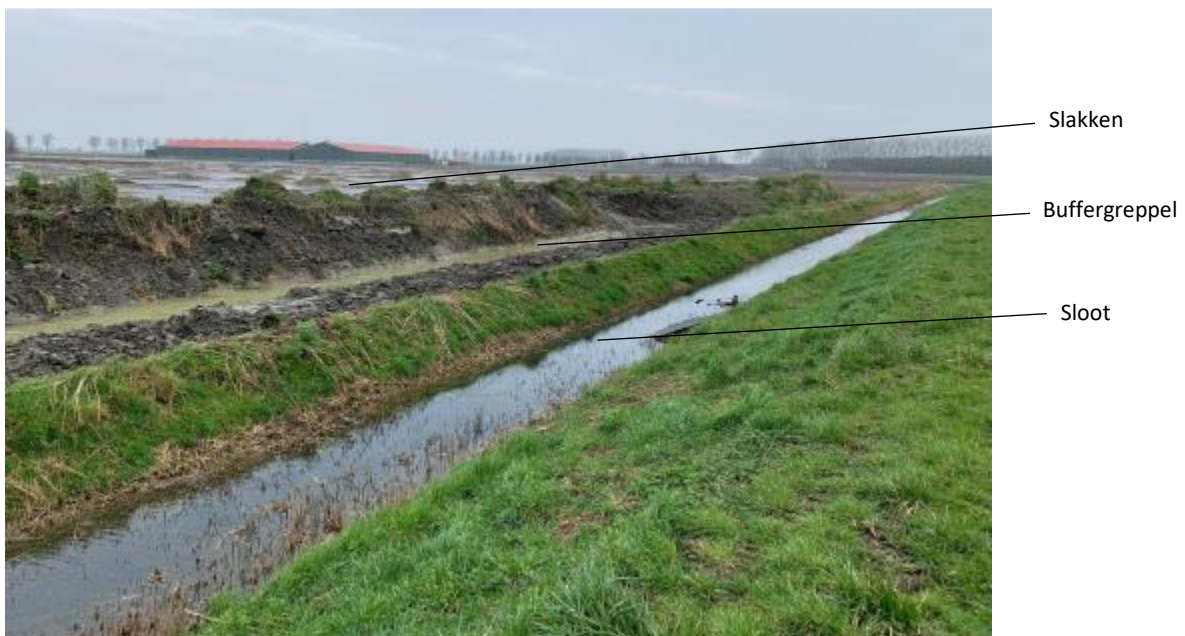
Afbeelding 4: Buffergreppel naast de sloot

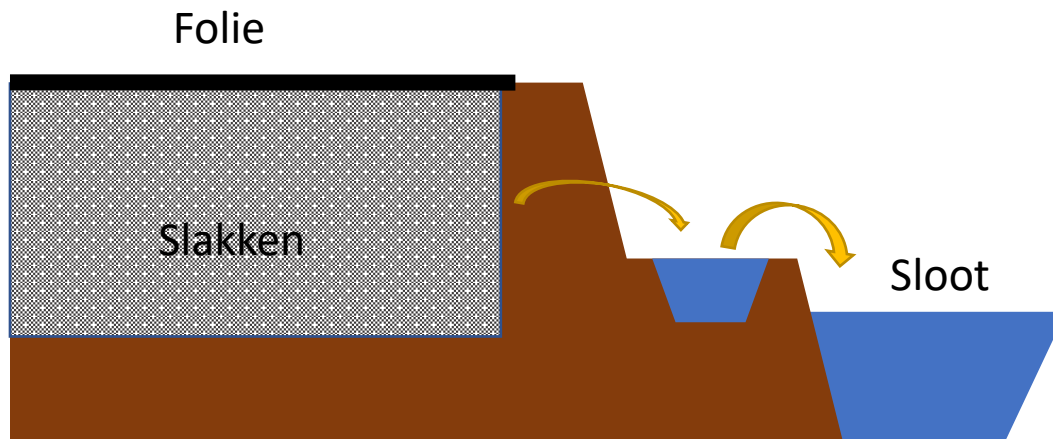
Afbeelding 5: Situatie met buffergreppel

Het blijkt dat door deze situatie de sloot veel beter beschermd wordt. Water wat vanuit de slakken kan uitdrainen (de stroompjes) komt nu in de greppel en niet zomaar direct in de sloot. Inmiddels heeft Comgoed BV een aantal pH-meters aangeschaft om de situatie goed te kunnen monitoren. De pH-waarde van het water in de greppel is rond de 12 terwijl het water in de sloot rond de 8 blijft. Het waterschap heeft dit verschil ook gemeten.

Afbeelding 5 laat deze situatie met buffergreppel schematisch zien.

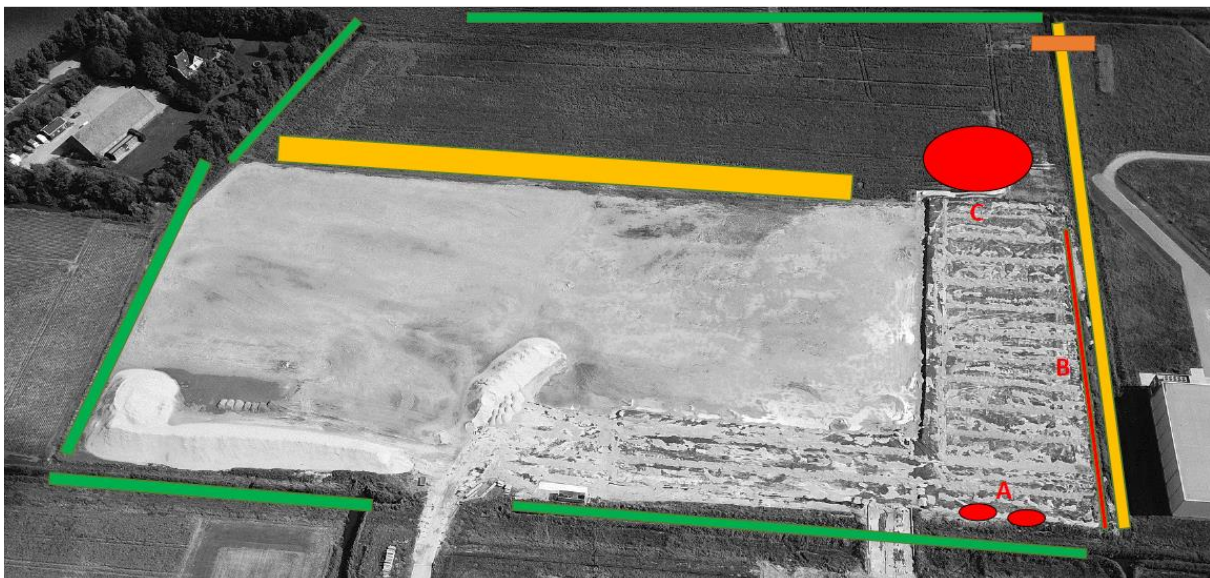
Uit verdere metingen van het waterschap op 6 maart 2020 is een beeld ontstaan zoals weergegeven op afbeelding 6. Groen is pH-waarde in orde, geel is verhoogd en rood is te hoog. Bij A en C zijn plassen hoog pH geconstateerd, B is de buffergreppel. Het gele verhoogde water in het midden is geen sloot maar water wat staat in een wat verdiepte strook ontstaan door het maken van de grondrug zoals toegelicht in hoofdstuk 3.

Afbeelding 6: Weergave van water met pH-waarde

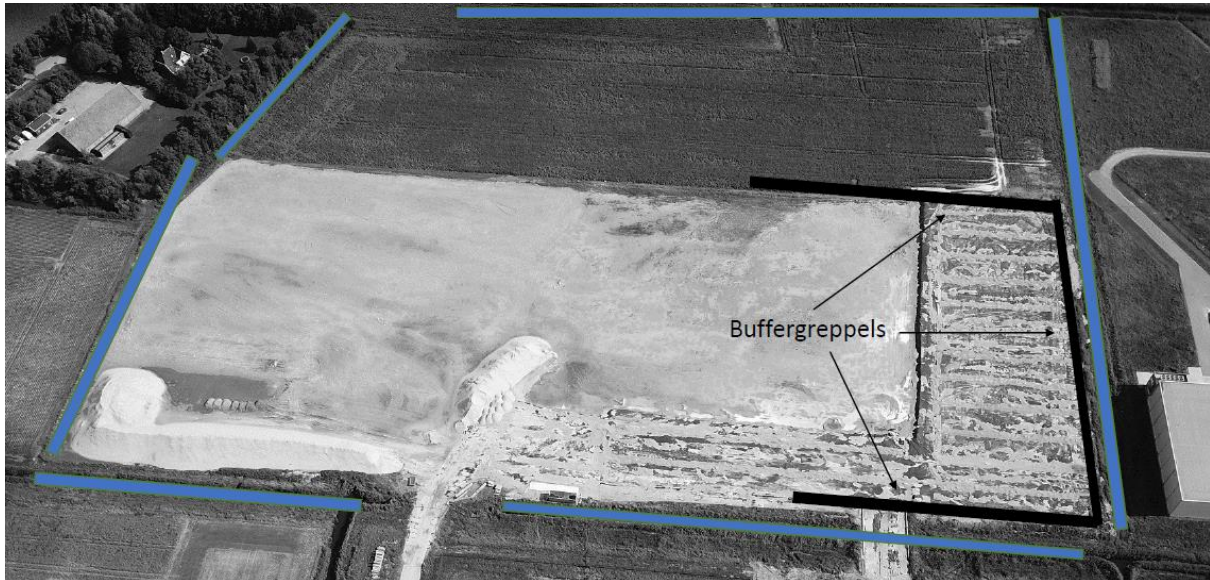
*Afbeelding 7: Aan te leggen buffergreppels*

Gelet op het positieve effect van de buffergreppel zal als maatregel langs alle sloten een buffergreppel worden gegraven aan de “verdachte” zuidzijde van het terrein. Dit is weergegeven op afbeelding 7.

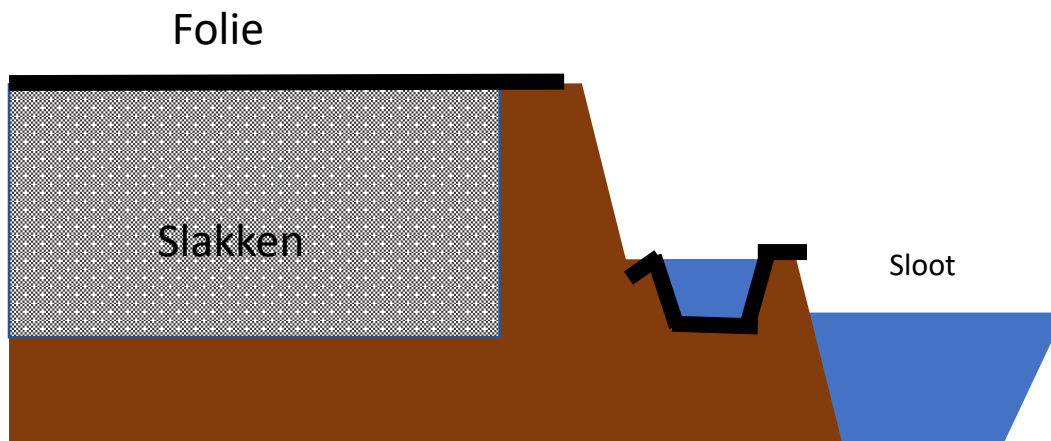
*Afbeelding 8: Buffergreppels met geoptimaliseerd folie*

Zoals hiervoor is toegelicht is geconstateerd dat er straaltjes water uit het talud stromen. Daarom wordt de buffergreppel als opvang van dit water gecreëerd en tevens worden voorzien van een foliebekleding. Hiermee wordt de buffergreppel een apart watersysteem van het slotenstelsel. Zie afbeelding 8 voor een schematische weergave van deze situatie.

Na het realiseren van de buffergreppels en optimalisatie van het folie zoals weergegeven in afbeelding 8 zal om te beginnen dagelijks de pH-waarde van buffergreppels en sloten worden gemonitord. De buffergreppels zullen met regelmaat worden leeggepompt waarbij het water wordt teruggebracht naar het midden van het terrein (richting het grout). Als de pH-waarde in de sloten gaat toenemen richting 8,5 zal eveneens het water uit de sloot worden weggepompt. De ervaring met de huidige sloot en buffergreppel laat zien dat dit waarschijnlijk nooit nodig zal zijn.

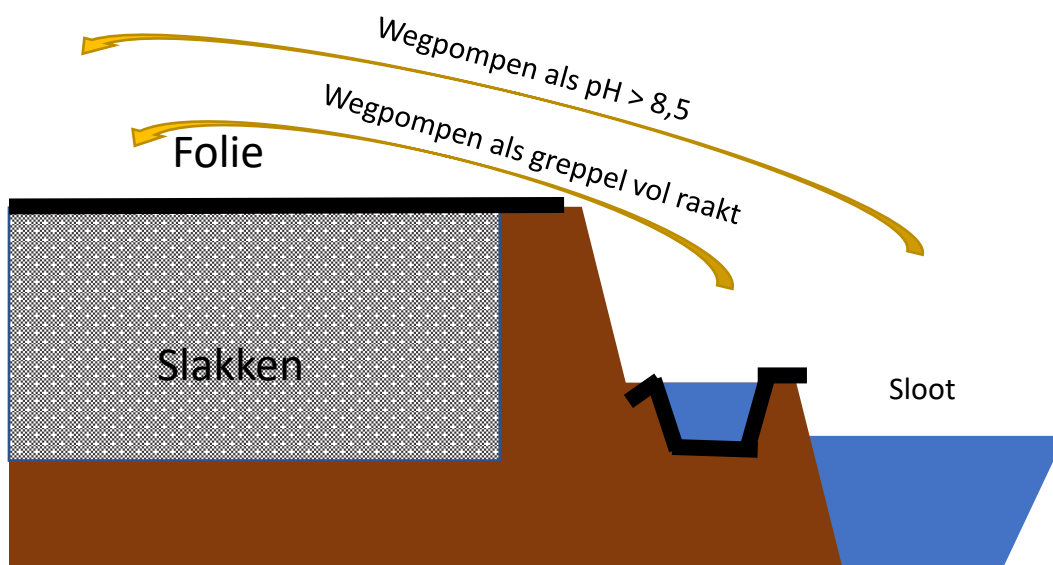
Afbeelding 9: wegpompen van water

Afbeelding 9 toont dit wegpompen aan.

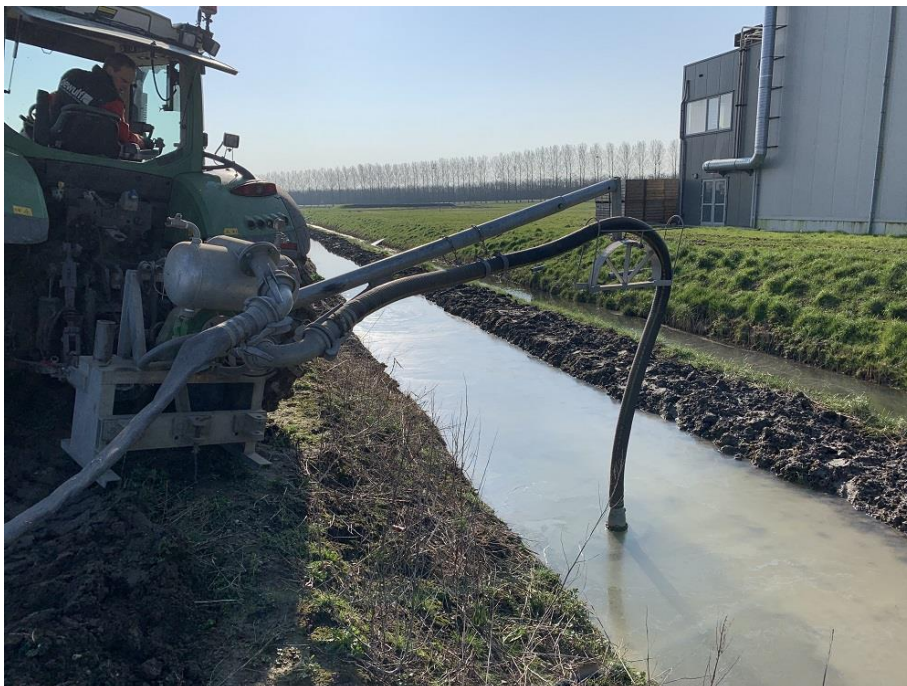
Afbeelding 10: Retour pompen van water

Op zaterdag 7 maart 2020 is water met verhoogd pH vanuit de buffergreppel en plassen (zie afbeelding 6) retour gepompt naar het terrein. Zie afbeelding 10.

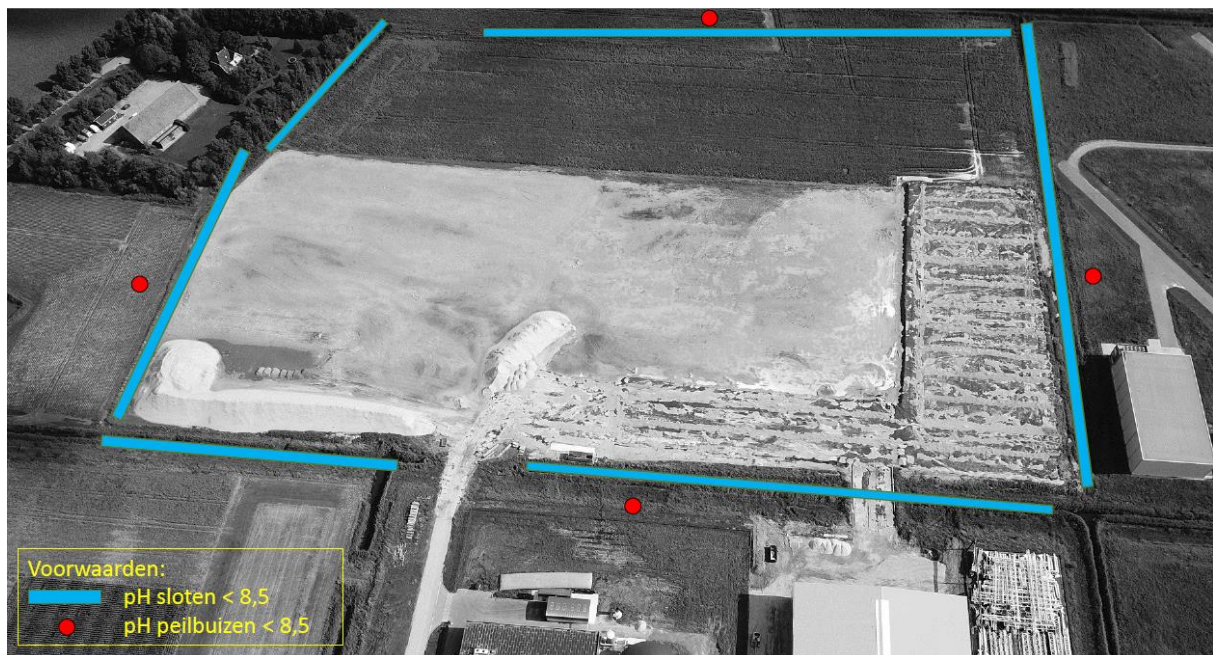
*Afbeelding 11: Vier locaties van peilbuizen*

In afstemming met DCMR is afgesproken dat er vier peilbuizen worden geplaatst conform onderstaande afbeelding.

Deze peilbuizen zijn aan de vier zijde van het terrein aangebracht zodat kan worden vastgesteld wat de kwaliteit is van het grondwater dat van het terrein komt.

De monsterneming van deze vier peilbuizen zal plaatsvinden kort na het plaatsen en zal nog twee keer worden herhaald in het eerste half jaar. Ervan uitgaande dat het grondwater in orde is, blijft het hierbij zolang er geen aanleiding is om aan te nemen dat de kwaliteit verslechterd. Mocht de grondwaterkwaliteit niet in orde zijn zullen Comgoed en DCMR overleggen.
