# RAPPORTAGE

Verplantbaarheidsonderzoek bij 1 gewone plataan  
aan het Delftseplein te Rotterdam

300.2599

19 december 2017

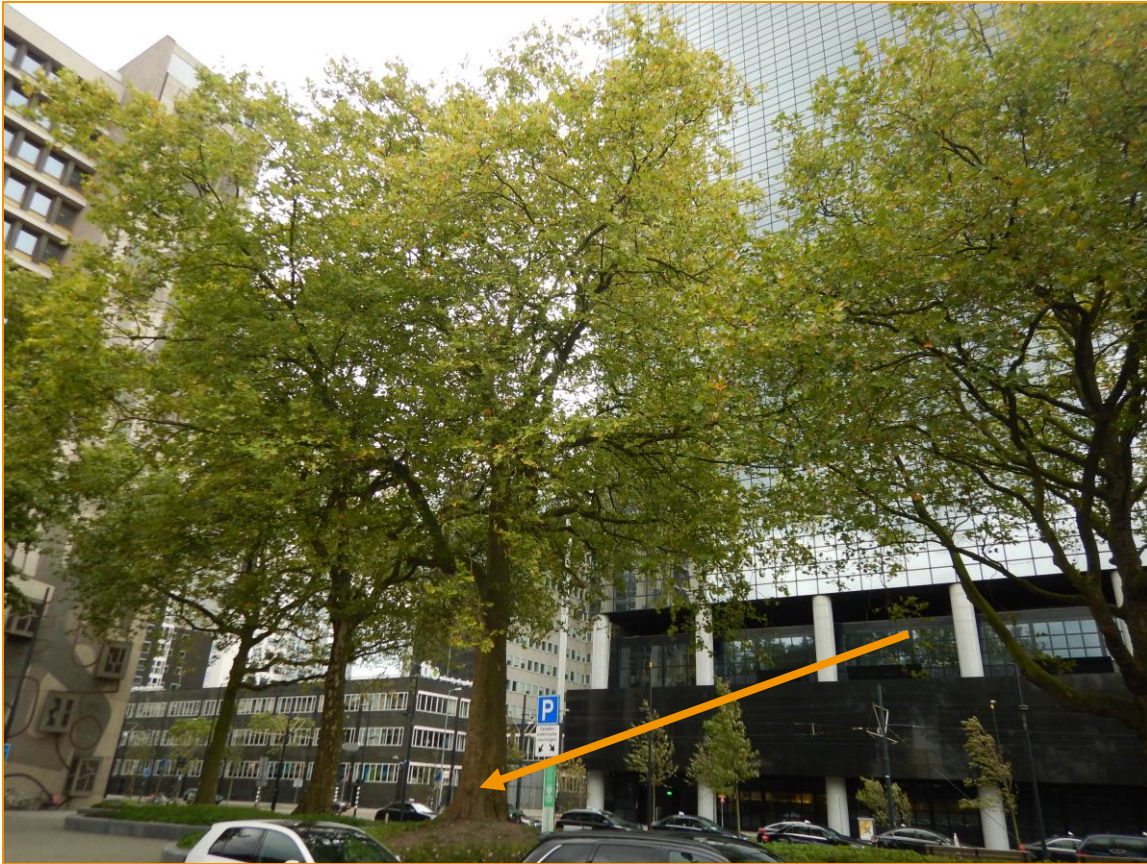
Foto 1: Situatie overzicht te verplanten gewone plataan met boomnummer 2004.

Uit eerder onderzoek door de Bomenwacht (juni 2017) is voortgekomen dat de boom aan de stamvoet is aangetast door schubbige bundelzwam (*Pholiota squarrosa*). Er is geen nader onderzoek gedaan naar de mate van aantasting. Tijdens het veldbezoek op 4 oktober 2017 zijn er geen vruchtlichamen of indicaties van ernstige gevolgen aan de stamvoet aangetroffen.

Ten aanzien van de waarneming van schubbig bundelzwam uit eerder onderzoek kan de breukvastheid van de boom op basis van visuele beoordeling van dit onderzoek niet worden bepaald. Er zijn tijdens het veldonderzoek echter geen vruchtlichamen waargenomen en ook bevinden er zich geen holten of andere symptomen van houtrot aan de stamvoet.

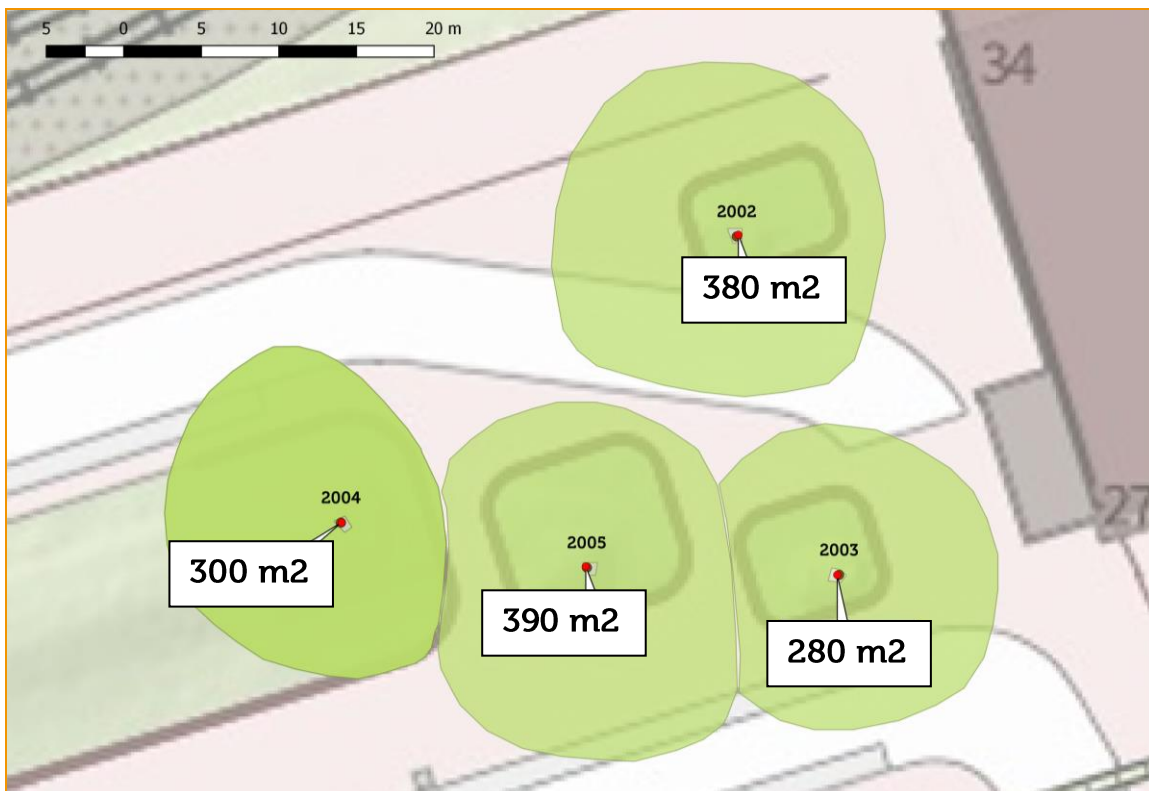
Afbeelding 2: Kroonoppervlak van de onderzochte boom (nr. 2004) en de bomen in de omgeving.

Met het oog op een eventuele verplanting is de bovengrondse situatie geen onoverkomelijk knelpunt. De kroon van de te verplanten boom is door licht concurrentie met de naburige bomen niet symmetrisch ontwikkeld. In relatie tot de beoogde nieuwe plantlocatie overlappen de kroonprojecties elkaar. Door gerichte snoei is dit op te lossen wanneer 7% van het kroonoppervlak aan de zuidoostelijke zijde van boomnummer 2004 en 5% van het kroonoppervlak van boomnummer 2005 aan noordwestelijke zijde wordt ingenomen. Afbeelding 4 geeft het te verwijderen kroondeel weer in de toekomstige situatie.

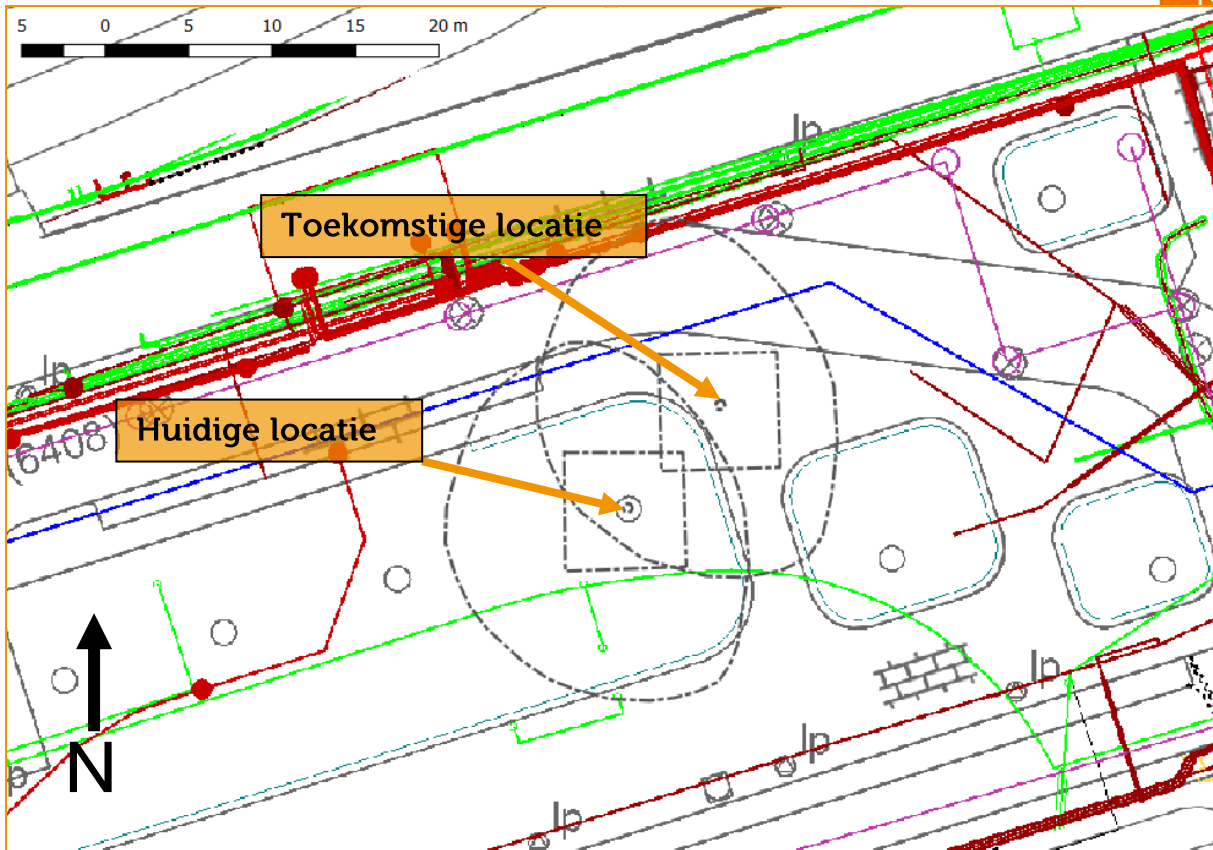
Om graafschade aan kabels en leidingen te voorkomen is bij het Kadaster een oriëntatieverzoek ingediend. Dit oriëntatieverzoek is bekend onder Klic-meldnummer 17O078589\_1. In de nabijheid van de toekomstige plantplaats is een waterleiding met Ø 315 mm aanwezig. Op de huidige standplaats is vanuit hart boom in een straal van 4 m volgens Klic-gegevens geen kabel op leiding aanwezig. Voorbij de toekomstige standplaats is op 9 meter afstand vanaf hart boom een waterleiding met een diameter van 315 mm aanwezig. Aan de oostzijde is op 4 meter vanaf hart boom een datatransport kabel aanwezig. Afbeelding 3 geeft de ligging van kabels en leidingen weer, daarop is tevens de toekomstige locatie aangegeven.

Afbeelding 3: Overzichtskaart met kabels en leidingen (oorspronkelijke en toekomstige locatie grijze stippellijn).

Vanwege de aanwezigheid van kabels en leidingen is het advies om de verplantkluit 6.5 x 7.5 meter te vormen, zodat er meer ruimte tussen de aanwezige kabels en leidingen en de kluit beschikbaar komt. Dit levert ook een voordeel op ten aanzien van het onderbrengen van de constructie onder de boom, omdat de benodigde perskuip (sleuf van waaruit de constructie wordt aangebracht) zodoende korter wordt. Bijkomstig voordeel van dit kluitformaat is dat de boom met de smalle kant iets korter tegen de verharding aan kan worden geplant.

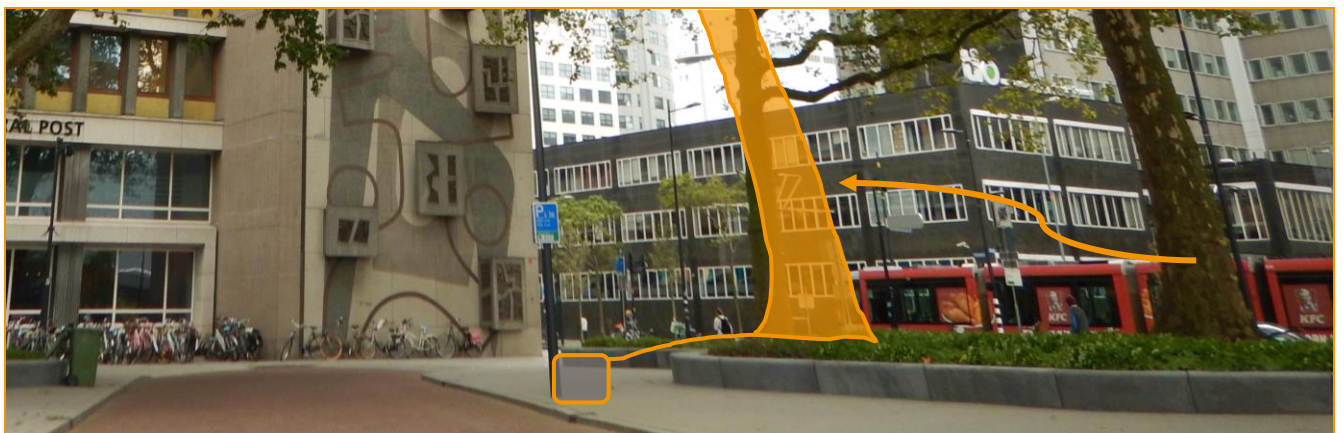
Wanneer de boom verder in de richting van de expeditie route (rijbaan ten noorden van de boom) dient te komen, dan is het noodzakelijk dat de boom minimaal 80 cm lager wordt aangeplant, zodat het straatwerk over de kluit kan worden gerealiseerd. Foto 2 geeft de situatie visueel weer.

Foto 2: Verplantrichting met de plantenbak-rand langs de expeditie route.

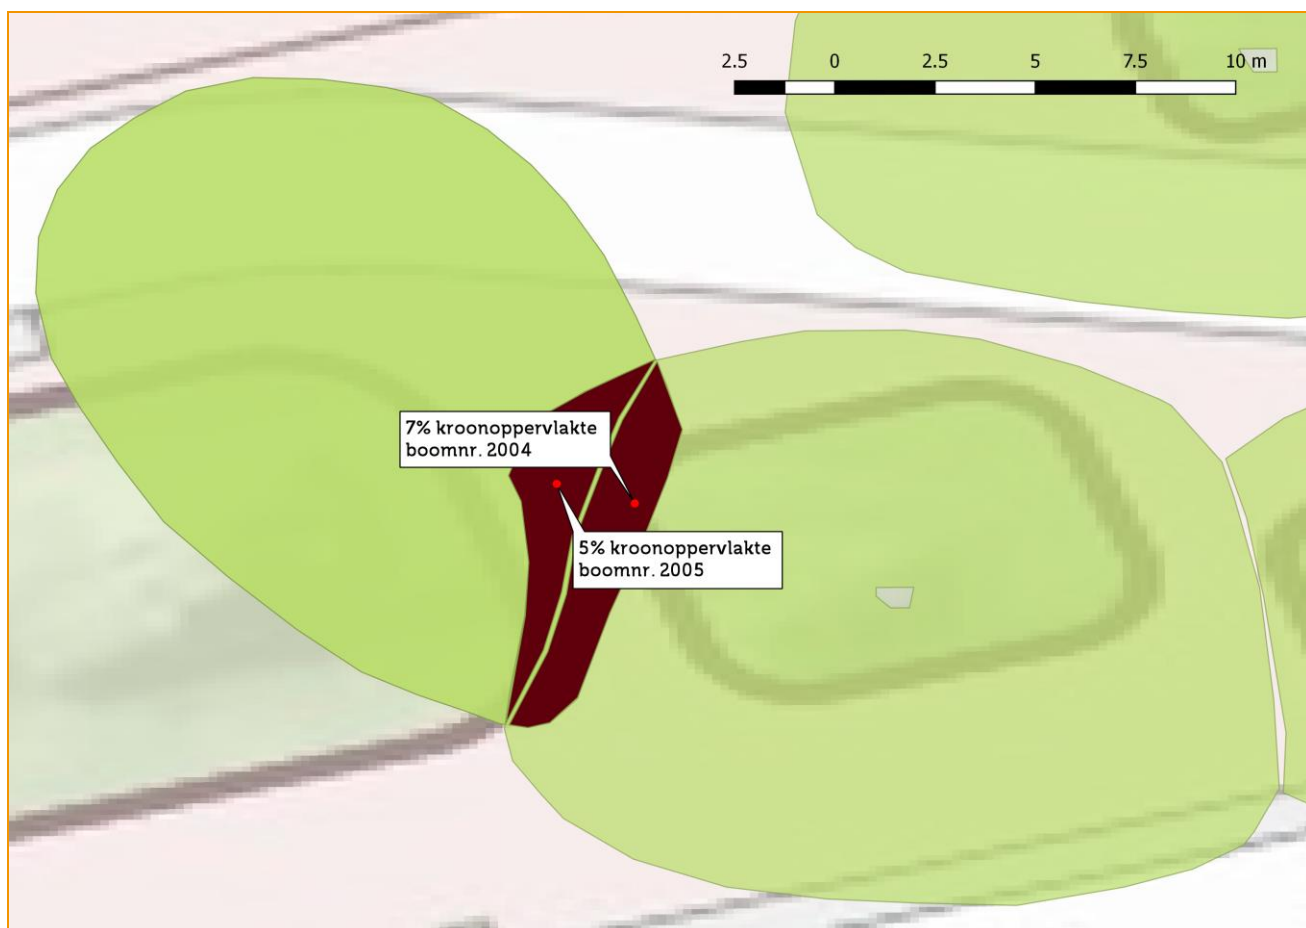
Afbeelding 4: Te verwijderen deel van het kroonoppervlak van boom 2004 en 2005 in de toekomstige situatie.

- Aan het einde van de voorbereidingsperiode, voorafgaand aan de verplanting, dient de boom gesnoeid te worden zoals weergegeven op afbeelding 4. Kroondelen kunnen zo mogelijk in elkaar vallen, zodat dikke gesteltakken zoveel mogelijk gespaard worden en de snoei voornamelijk beperkt kan worden tot dunner hout. Daarbij moet rondom gesnoeid worden in het fijne hout aan de buitenzijde van de kroon, zodat de bladmassa en daarmee het verdampend vermogen met 25% wordt beperkt.
- De aan de westzijde aanwezige bomen en obstakels als plantenbakken, lichtmasten e.d. dienen voorafgaand aan de verplanting verwijderd te worden. Het verplanten van dit formaat bomen
