# Rapport Inventarisatie Type-A

## ten behoeve van totaalsloop

### stallen

### Noldijk 113 te Barendrecht

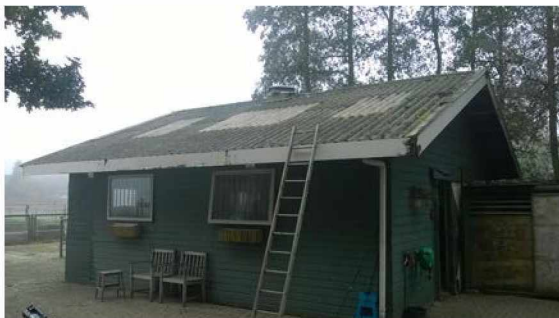
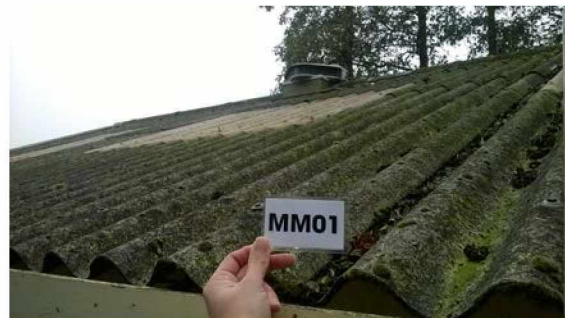
**Bronnummer 1, golfplaat**

| Asbestsoort | Percentage | Analyse |
|---|---|---|
| chrysotiel | 10-15% | bron geanalyseerd door laboratorium |

| <b>Locatie</b> | als dak op paardenstal 1 |
| <b>Hoeveelheid</b> | 65 m <sup>2</sup> |
| <b>Conditie</b> | niet beschadigd |
| <b>Risicoklasse</b> | 2 |

| <b>Risicobeoordeling</b> | hechtgebonden materiaal, kan bij normaal gebruik van de ruimte beschadigd worden (niet afgeschermd / bereikbaar), echter geen reële kans op meetbare vezelemissie: geen direct risico |

| <b>Aanbevelingen</b> | bron verwijderen voorafgaand aan renovatie en/of sloop |

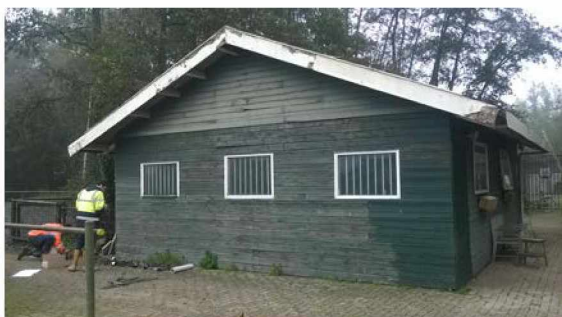
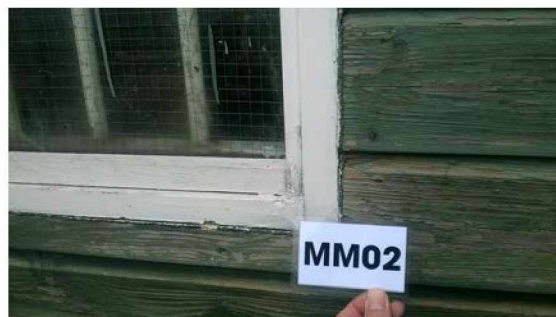
**Bronnummer 2, kit rond kozijnen**

| Asbestsoort | Percentage | Analyse |
|---|---|---|
| n.v.t. | n.v.t. | bron geanalyseerd door laboratorium |

| <b>Locatie</b> | rondom kozijnen van paardenstal 1 |

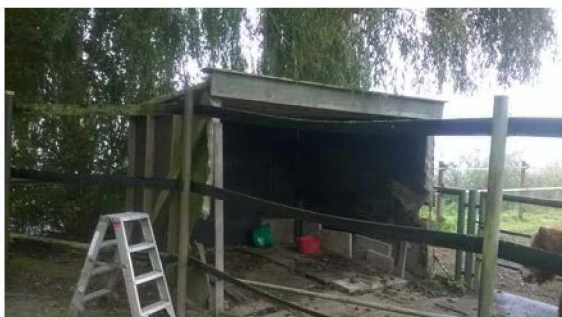
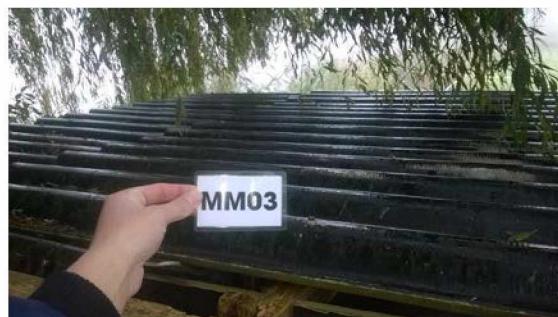
**Bronnummer 3, golfplaat**

| Asbestsoort | Percentage | Analyse |
|---|---|---|
| chrysotiel | 10-15% | bron geanalyseerd door laboratorium |

| <b>Locatie</b> | als dak van ponystal |
| <b>Hoeveelheid</b> | 6 m <sup>2</sup> |
| <b>Conditie</b> | licht beschadigd |
| <b>Risicoklasse</b> | 2 |

| <b>Risicobeoordeling</b> | hechtgebonden materiaal, kan bij normaal gebruik van de ruimte beschadigd worden (niet afgeschermd / bereikbaar), echter geen reële kans op meetbare vezelemisatie: geen direct risico |

| <b>Aanbevelingen</b> | bron verwijderen voorafgaand aan renovatie en/of sloop |

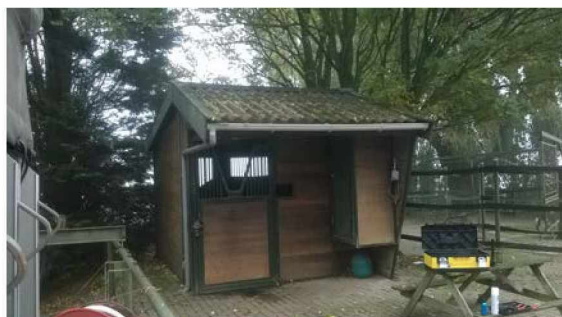
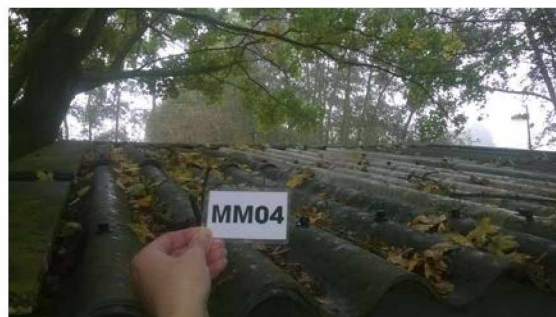
**Bronnummer 4, golfplaat**

| Asbestsoort | Percentage | Analyse |
|---|---|---|
| n.v.t. | n.v.t. | bron geanalyseerd door laboratorium |

| <b>Locatie</b> | als dak van paardenstal 2 |

| <b>Aanbevelingen</b> | wij adviseren de golfplaten eveneens als asbesthoudend te verpakken en af te voeren, aangezien deze platen in het afvalstadium altijd asbestverdacht blijven |
