INSPECTIERAPPORT

Kuiperij Kwakkelsteincomplex, Vlaardingen

27 oktober 2022

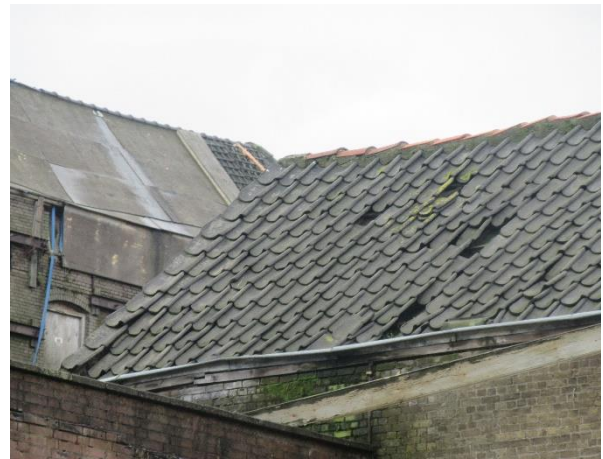
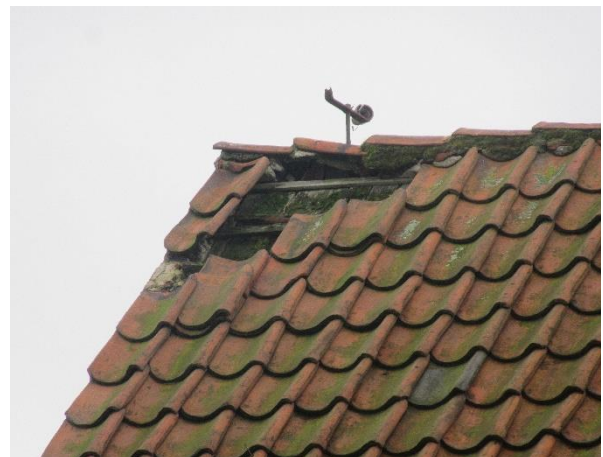
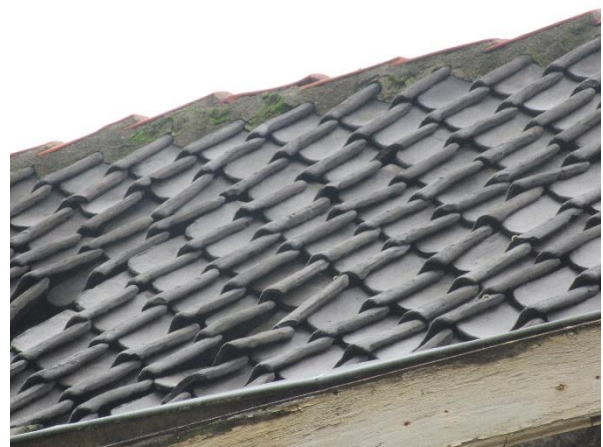
Meerdere dakpannen van zowel bouwdeel I als II ontbreken of zijn gebroken, hierdoor is er op meerdere plekken sprake van ernstige lekkages.

1. Afnemen en uitsorteren van de dakpannen; vervangen van de muurplaten, beschot en de aangetaste delen van gordingen. Vervangen of indien mogelijk reparatie van de spanten. De panlatten vervangen en een waterdichte laag onder de pannen aanbrengen. De pannen terugbrengen, aangevuld met nieuwe pannen en vorsten.
2. De windveren en deklatten terugbrengen.
3. Geheel vervangen van de bakgoten, inclusief het zinkwerk. Alle hemelwaterafvoeren vervangen in zink.

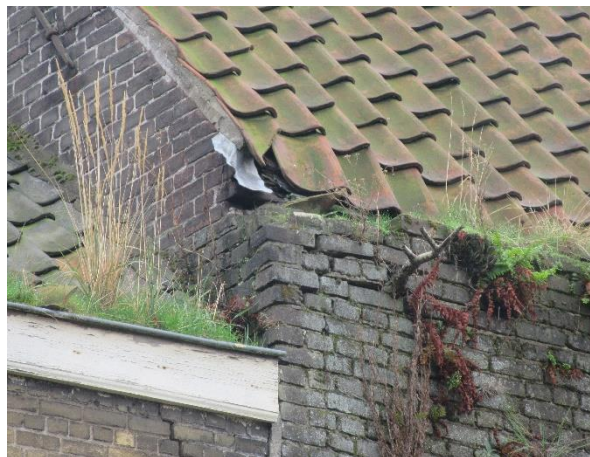
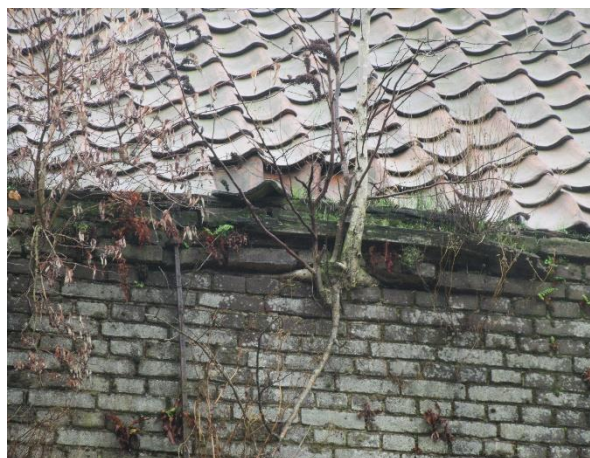
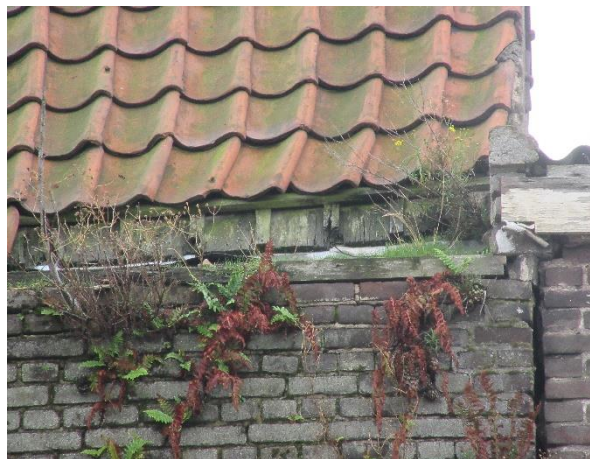
Aan de noordzijde van bouwdeel II ontbreekt de gehele dakgoot. De muurplaat is aangetast door houtrot en op meerdere plekken is er begroeiing in de dakrand.

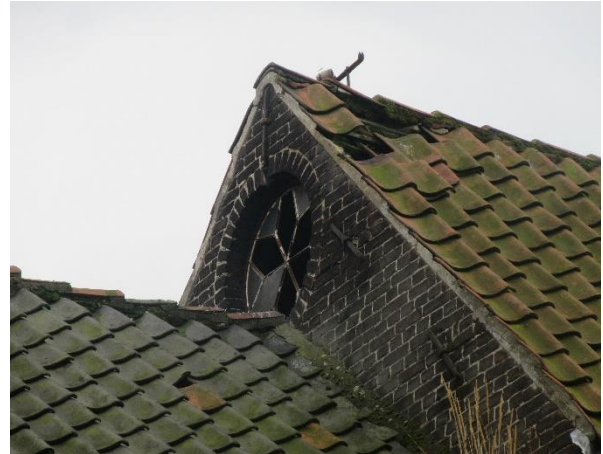
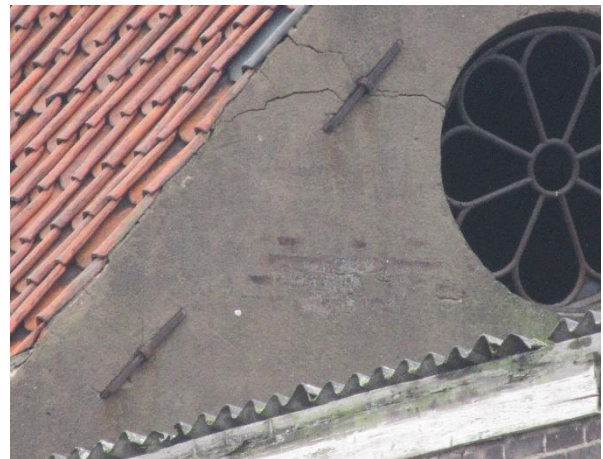
De dakranden van beide kopgevels waren waarschijnlijk voorzien van windveren en deklatten. Deze zijn echter niet meer aanwezig, hoewel dichtgesmeerd zijn deze nu niet geheel waterdicht.

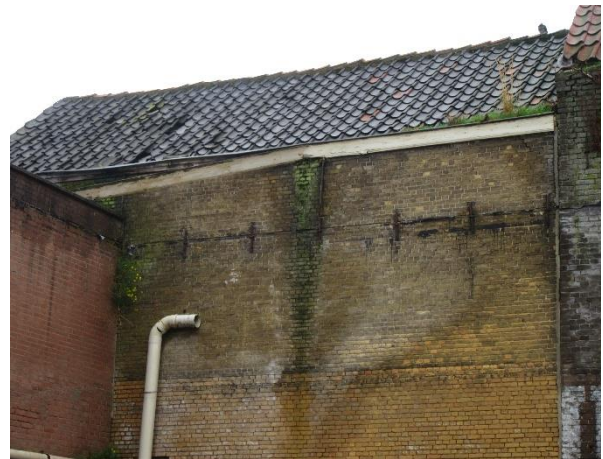
Het boeiboord aan de noodzijde van bouwdeel I is deels losgekomen; daarnaast is er begroeiing aanwezig in de goot. Het houtwerk is aangetast door houtrot.

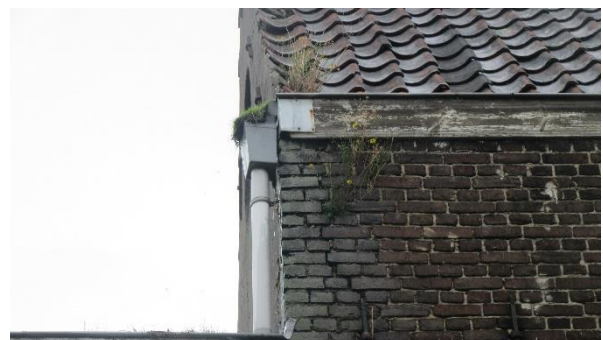
De hemelwaterafvoeren zijn sterk verouderd, zitten verstopt met o.a. vegetatie (foto) of ontbreken.

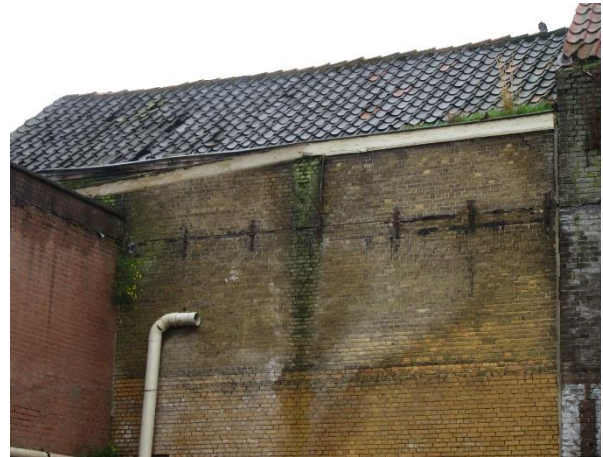
De noordgevel van gebouwdeel I bevat op meerdere plekken sporen van lekkages, in het bijzonder ter plaatse van de dakgoot. Er is duidelijk te zien dat de gevel zeer nat is.

In de rechterbovenhoek van de gevel bevindt zich een zettingsscheur.

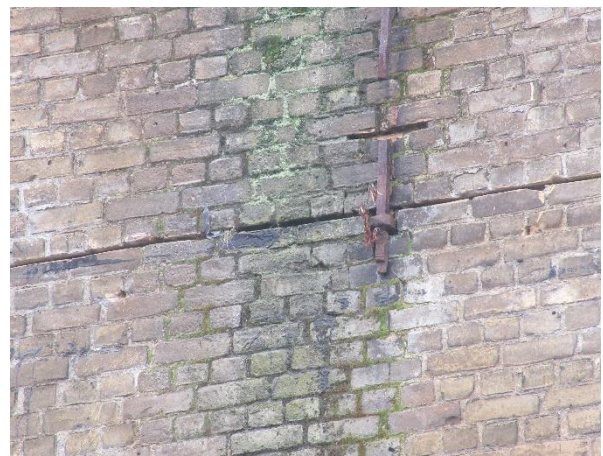
Alle gevelankers in de noordgevel van bouwdeel I zijn gecorrodeerd. Een anker is doorsgeslepen (zie slijpschade in voegwerk).

De daklijn van de voormalige loods die naast deze panden stond is zichtbaar in de gevel, zowel door het ontbreken van voegwerk als door restanten van de loodslab.

1. Alle verankeringen losnemen, ontroesten / conserveren, herstellen en terugplaatsen.
2. Scheuren inboeten; ontbrekende delen aanhelen.
3. De latei die de oostgevel van gebouwdeel I draagt ontroesten en conserveren.
4. Al het voegwerk, waaronder uitgesleten en te hard voegwerk, vervangen door een bij het gebouw passende mortel; stucwerk in cement afhakken en opnieuw stukadoren.
5. Alle houten kozijnen, ramen en deuren vervangen naar oorspronkelijk model, met

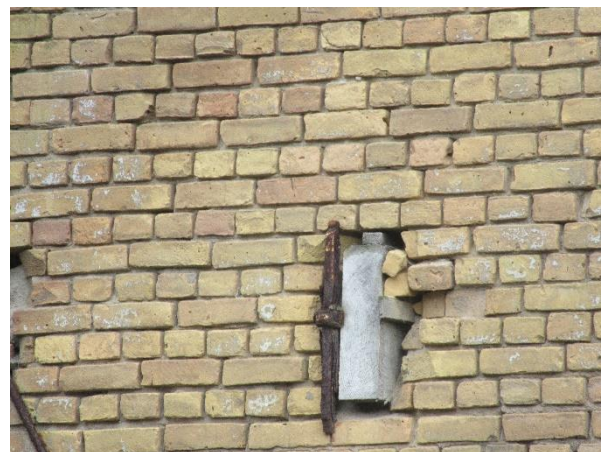
Ter plaatse van de balklaag van de verdiepingsvloer van bouwdeel I zijn de balkkoppen zichtbaar aan de buitenzijde.

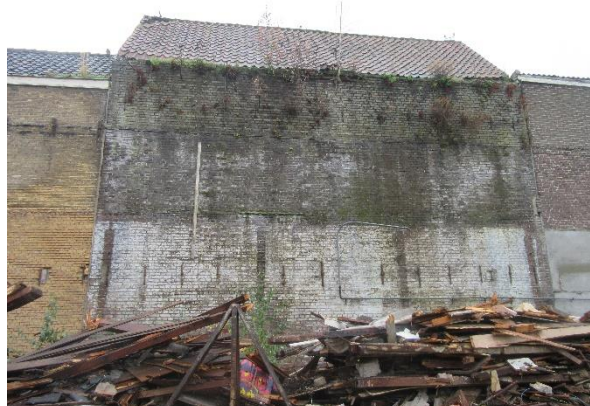
In de noordgevel van bouwdeel II wortelt op meerdere plekken begroeiing de gevel

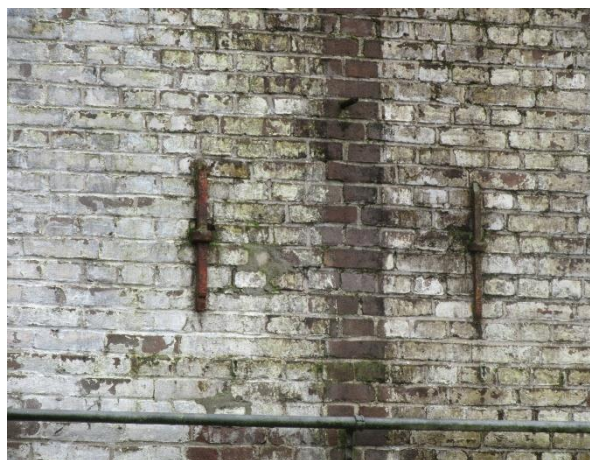
De gevelankers in de noordgevel van bouwdeel I zijn gecorrodeerd.

Op meerdere plaatsen vertoont de gevel sporen van de loods die tegen deze gevel aangebouwd stond.

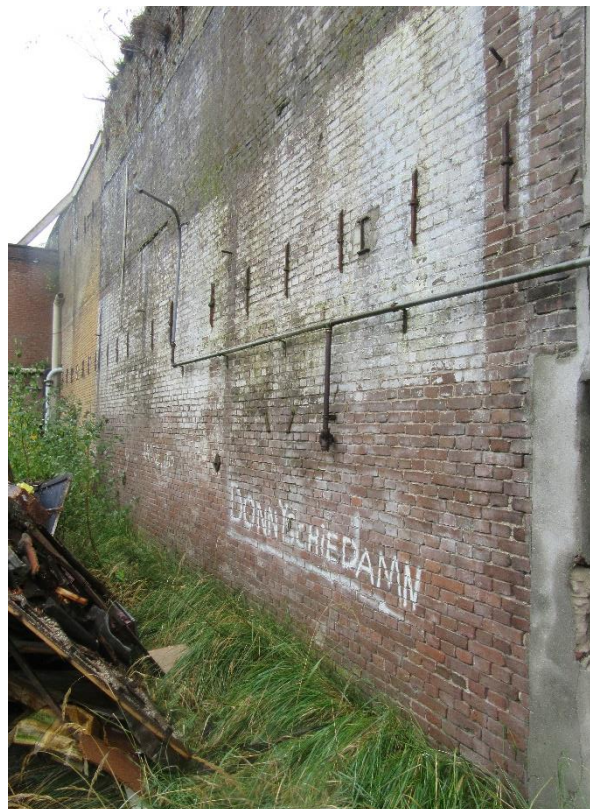
In de plint van de noordgevel bevindt zich graffiti op de gevel.

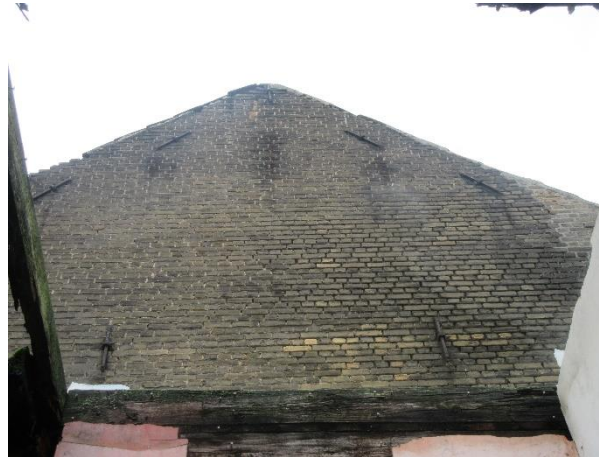
Het voegwerk van de oostgevel van bouwdeel I is waarschijnlijk verbrand en is hierdoor uitgesleten.

Gevelankers in deze gevel vertonen corrosie. Ter plaatse van het anker in de nok worden enkele bakstenen naar buiten gedrukt.

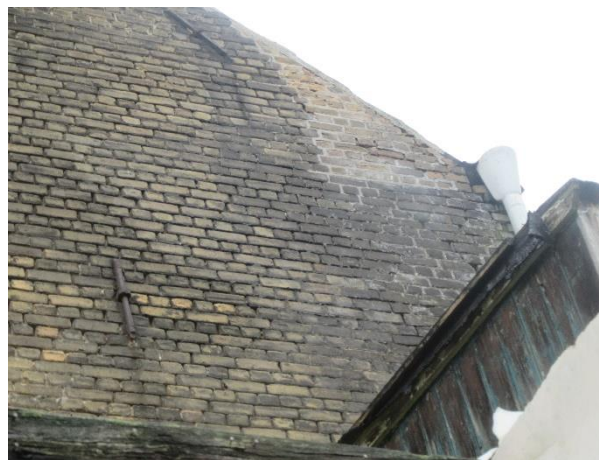
In de rechterhoek, ter plaatse van de goot, is een stuk gevel in het verleden gerepareerd. Het toegepaste voegwerk is te hard.

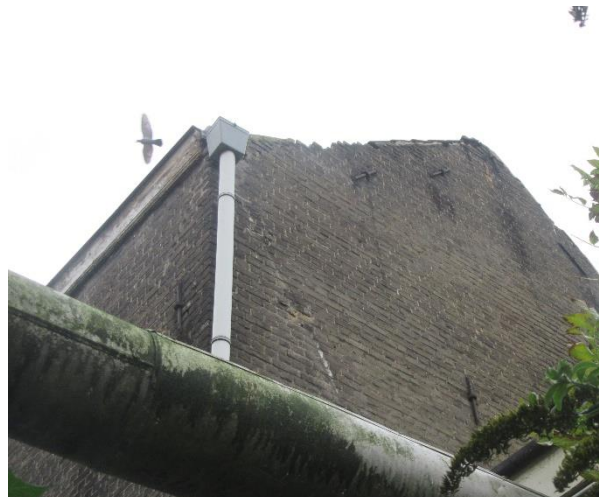
In de linkerhoek is de afdichting van het dak niet langer intact, meerdere bakstenen ontbreken.

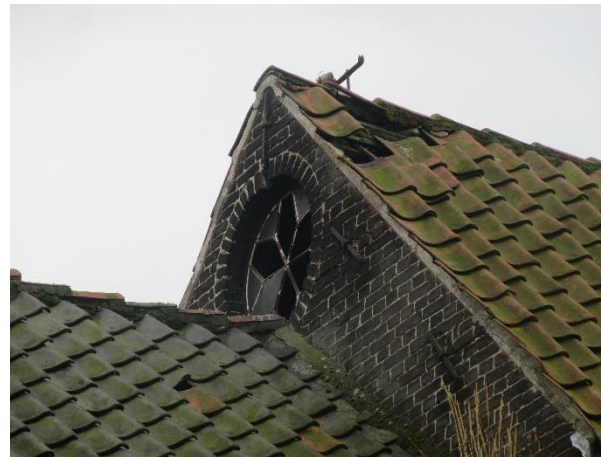
Het gietijzeren ronde venster in de oostgevel van gebouwdeel II is gecorrodeerd en meerdere ruiten zijn gebroken of ontbreken.

De gevelankers in deze gevel zijn gecorrodeerd.

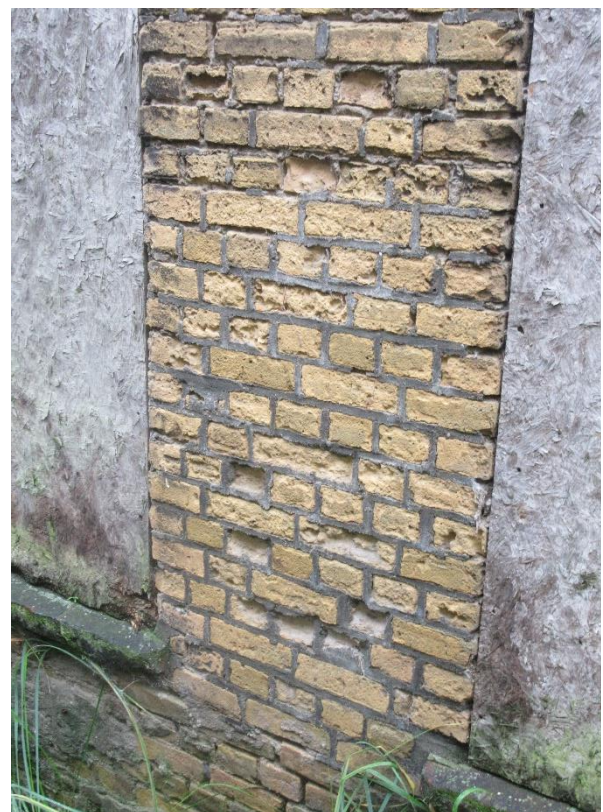
De penanten tussen de dichtgetimmerde vensters van de begane grond van gebouwdeel I zijn in het verleden voorzien van een harde voeg. De bakstenen zijn hierdoor aangetast.

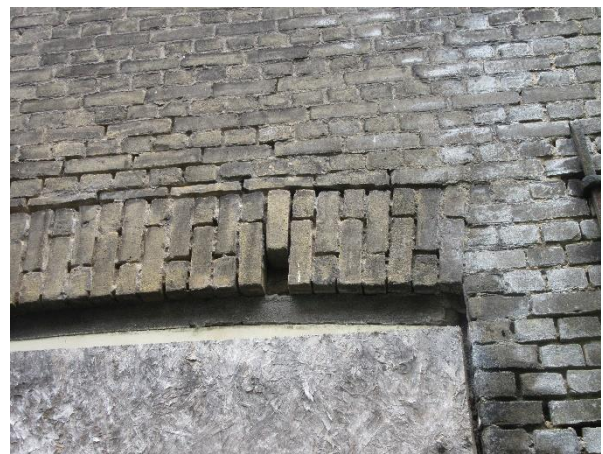
In onder andere de rollaag van een van de vensters van de begane grond van gebouwdeel I is het voegwerk uitgesleten, ook ontbreekt er een steen.

Op meerdere plaatsen in deze gevel is dit gebrek waarneembaar.

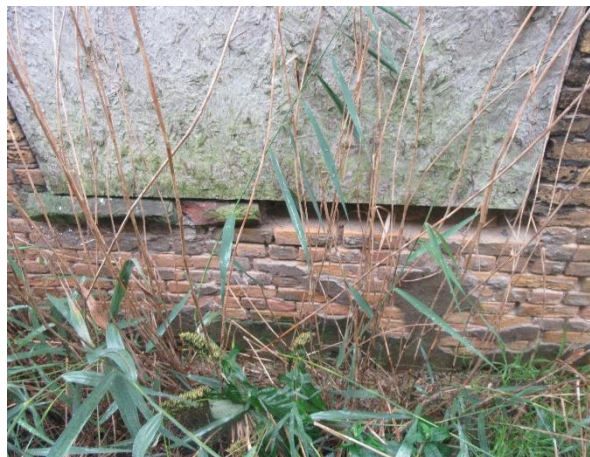
Bij enkele vensteropeningen van de begane grond ontbreken raamdorpelstenen.

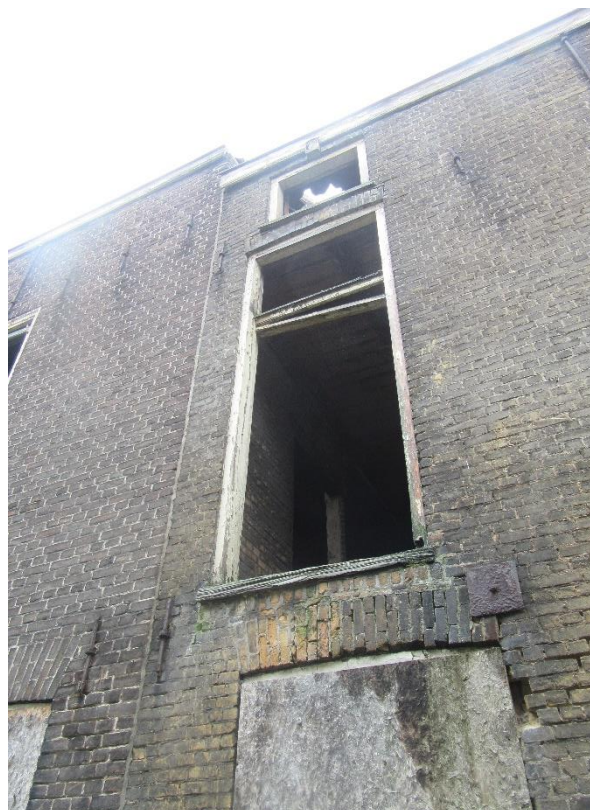
Het kozijn van de verdieping en zolder van gebouwdeel I bevat geen raam of deur meer. Door het ontbreken van een afdichting kunnen vogels ongestoord het interieur bereiken. Ook is het hout van het kozijn ernstig aangetast door houtrot.

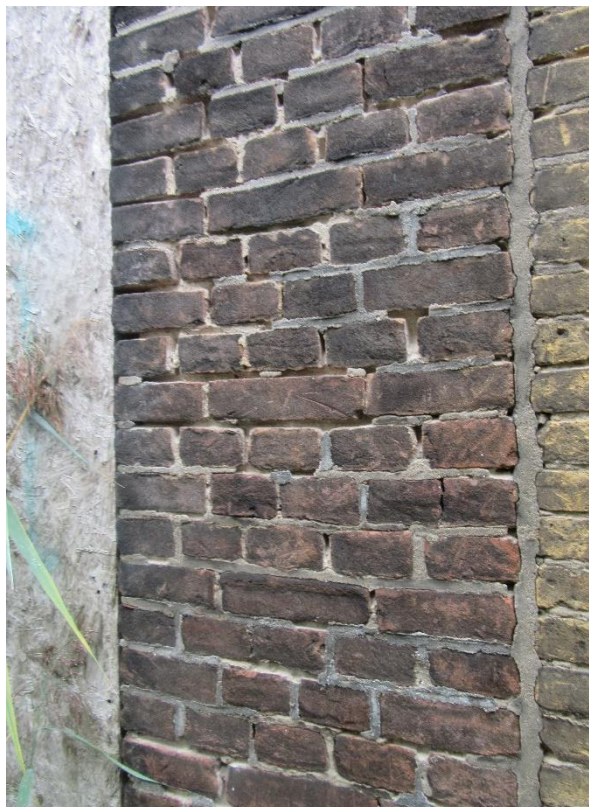
Bij de overgang van gebouwdeel I naar
gebouwdeel II is het voegwerk uitgesleten.

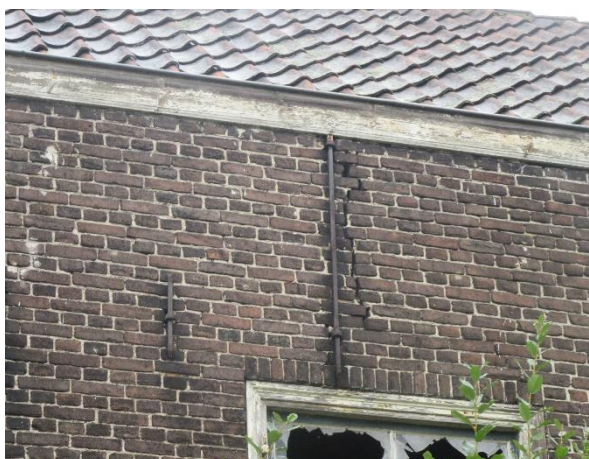
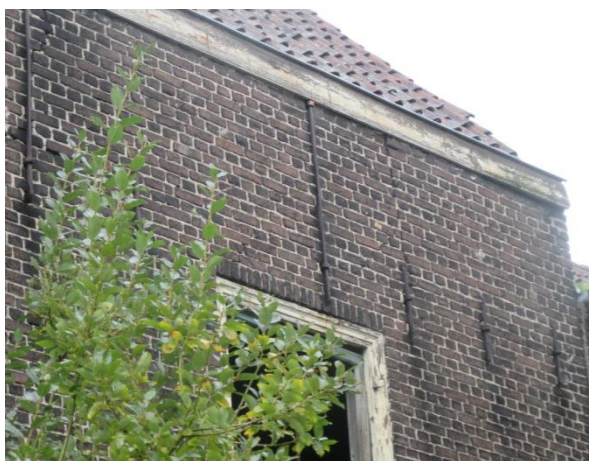
Op meerdere plekken in de zuidgevel van
gebouwdeel II bevinden zich scheuren. Met
name ter plaatse van corroderende
gevelankers.

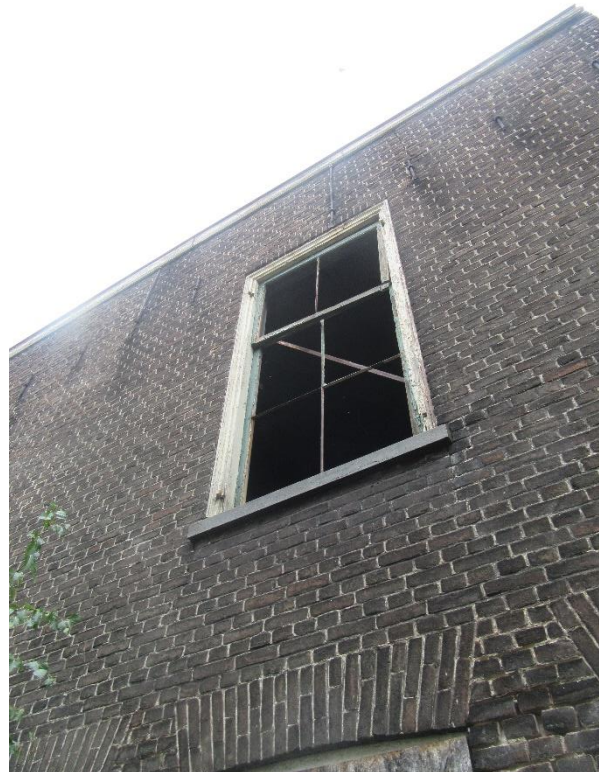
Het kozijn en het raamhout van de vensteropening op de eerste verdieping is aangetast door houtrot. De stalen roedes zijn gecorrodeerd. Er is geen glas meer aanwezig.

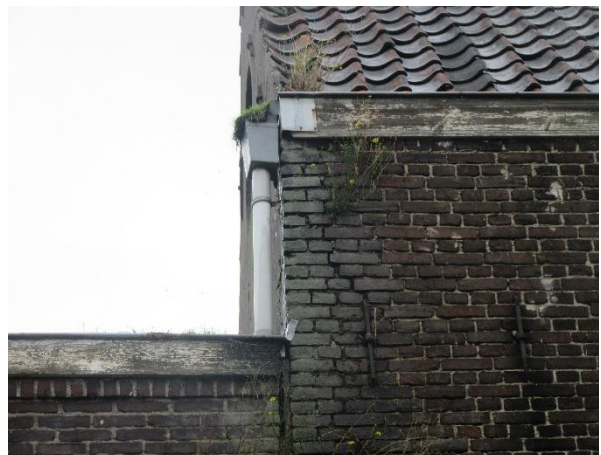
In de linker bovenhoek van de zuidgevel zit een scheur, waarschijnlijk veroorzaakt door corroderende ankers.

Ook zijn er sporen zichtbaar van een lekkage van de hemelwaterafvoer. Op meerdere plekken wortelt begroeiing in de gevel.

Het houtwerk van het boeiboord is aangetast door houtrot.

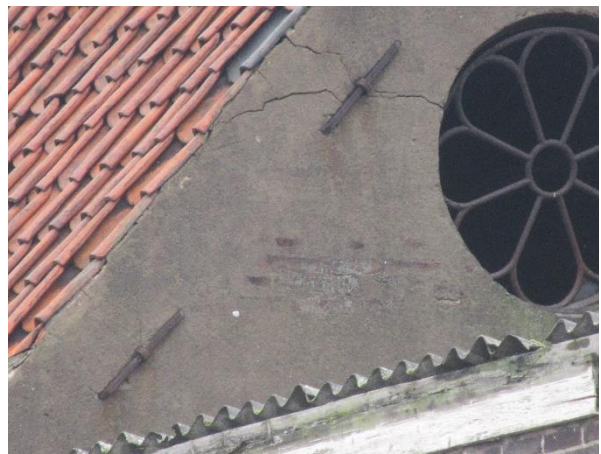
Het stucwerk in de westgevel van gebouwdeel II is verweerd; het achterliggende metselwerk is zichtbaar.

Het stalen raam is sterk gecorrodeerd, er is geen glas meer aanwezig in het raam.

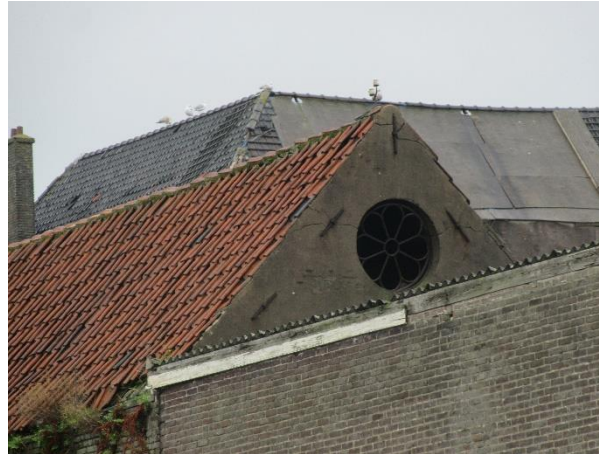
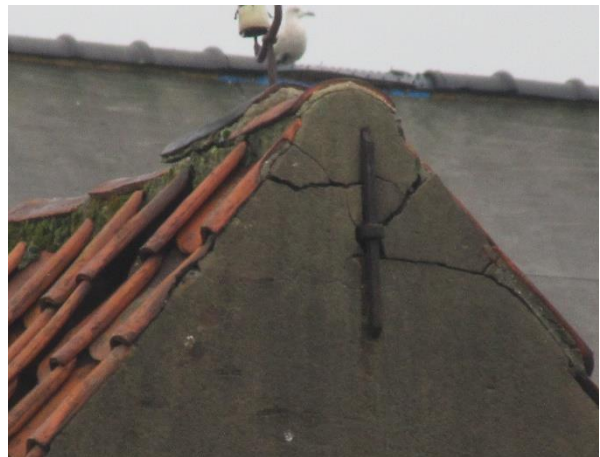
Op meerdere plekken in de westgevel van gebouwdeel II bevinden zich scheuren. Deze worden veroorzaakt door corroderende stalen ankers.

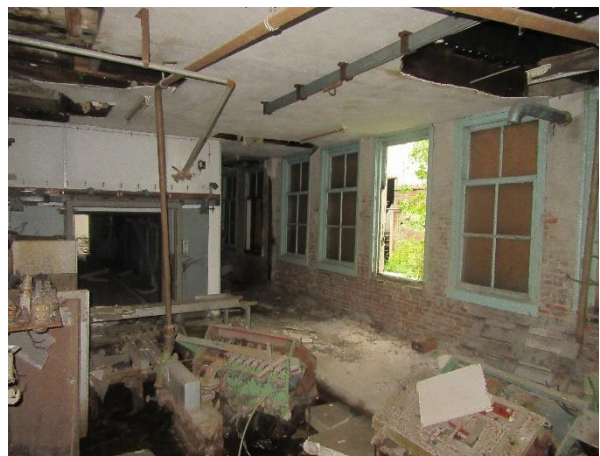
Aangezien het pand niet langer wind- en waterdicht is, vertoont het interieur van de begane grond veel waterschade. Lager gelegen vloervelden liggen geheel onder water en het metselwerk van de wanden vertoont op meerdere plekken sporen van lekkage.

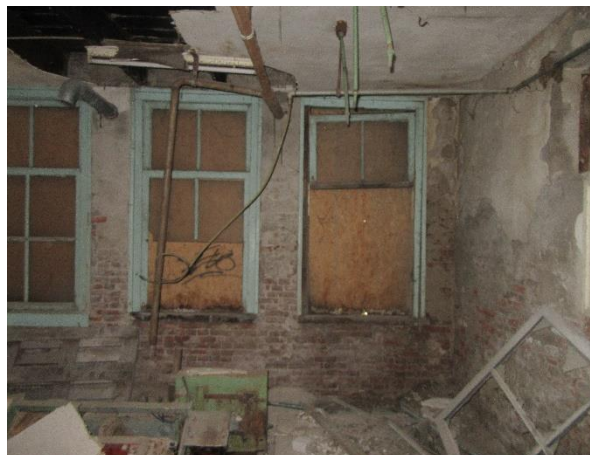
Door het hoge vochtpercentage in de gevels laat het stucwerk aan de binnenzijde los.

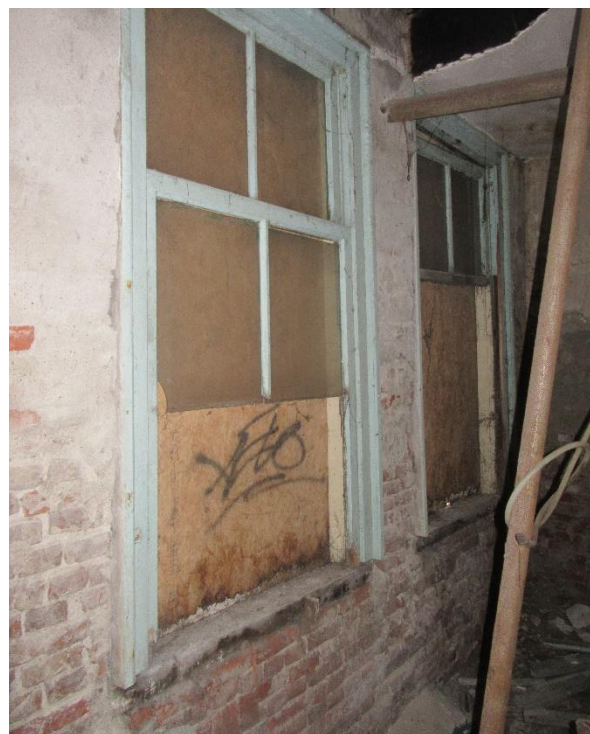
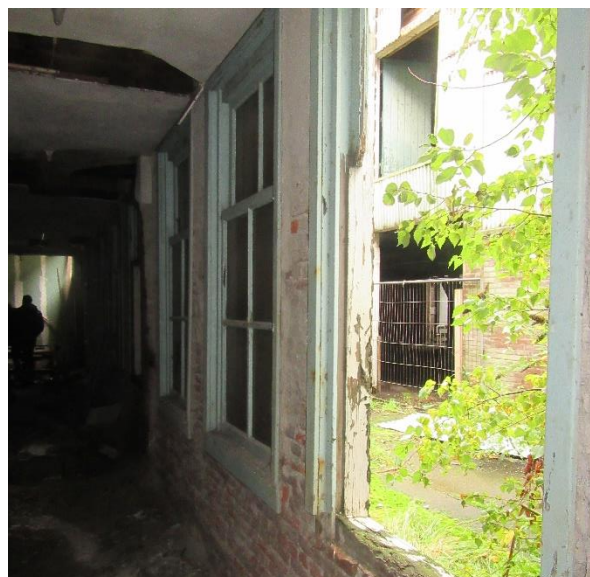
De gevelopeningen in de zuidgevel zijn vanaf buiten afgetimmerd. Aan de binnenzijde zijn de nog resterende kozijnen/ramen zichtbaar. Een groot deel van het houtwerk van deze is aangetast door houtrot.

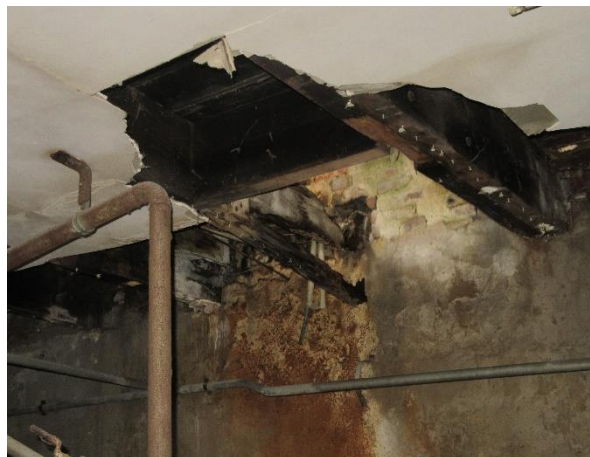
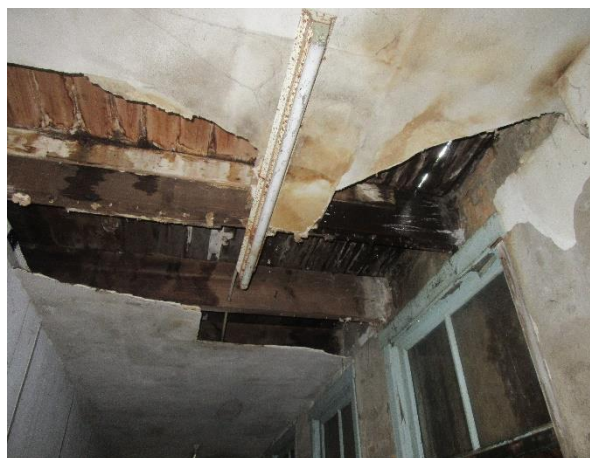
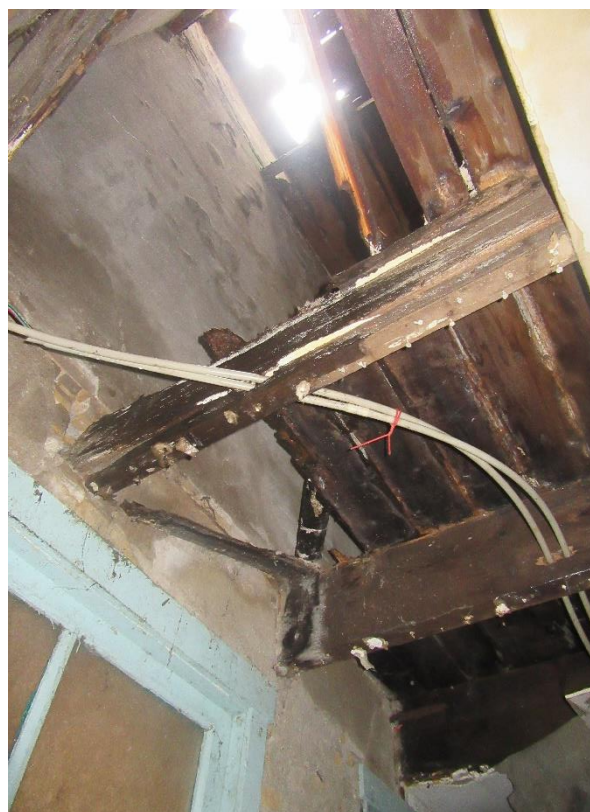
Op meerdere plekken is de balklaag van de eerste verdieping aangetast door houtrot en zwam; diverse balken zijn geheel doorgerot.

1. Aanpak vloer afhankelijk van functie pand; wegens ongelijkheid niet bruikbaar.
2. Balklagen verdiepingen en alle vloerdelen geheel vervangen.
3. Metselwerk behandelen met een zwamdodend middel; daartoe geheel ontleisteren en opnieuw aanbrengen van de pleisterlaag.

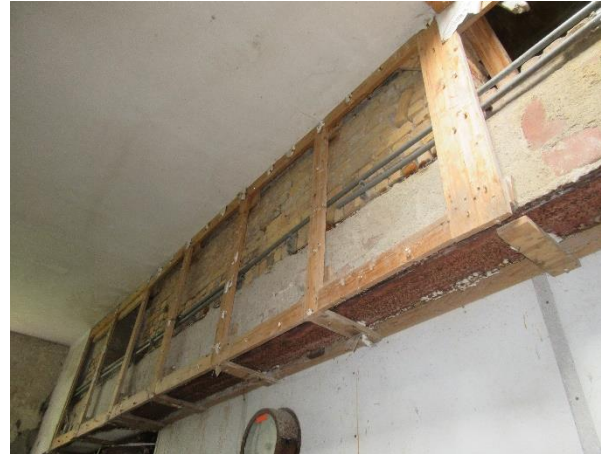
De stalen latei, die de oostgevel van gebouwdeel I draagt, is gecorrodeerd.

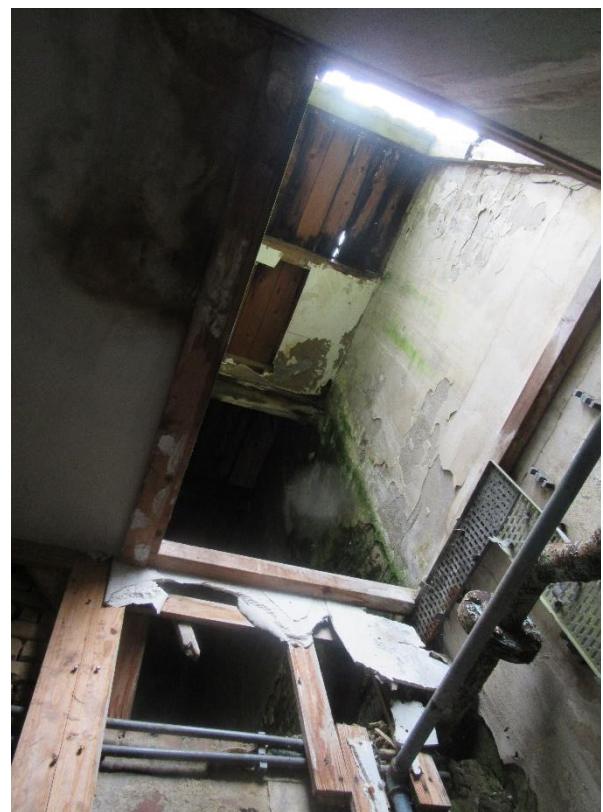
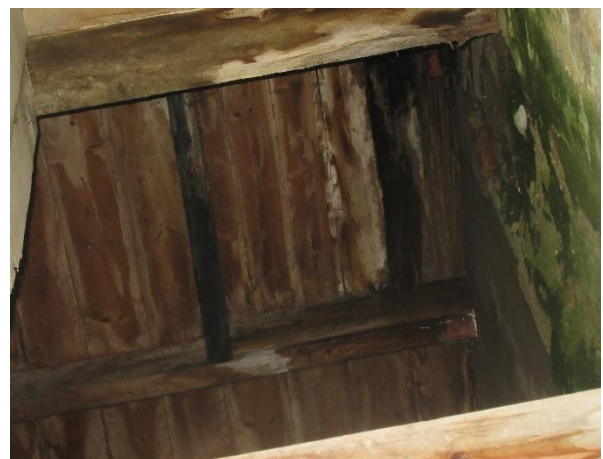
Door het trapgat is de vloerconstructie van de zolderverdieping zichtbaar. Bij de vloerdelen is duidelijk zichtbaar dat deze zijn aangetast door houtrot/zwam.

In de gevel zijn lekkage sporen (algengroei) zichtbaar.

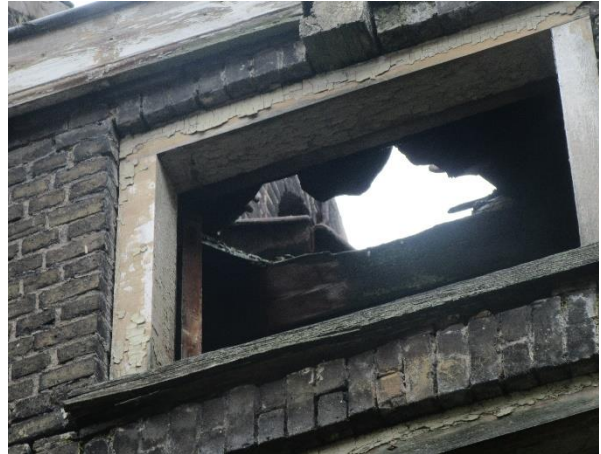
Door onder andere de gevelopeningen in de zuidgevel is zichtbaar dat een deel van het dakbeschot is weggerot.

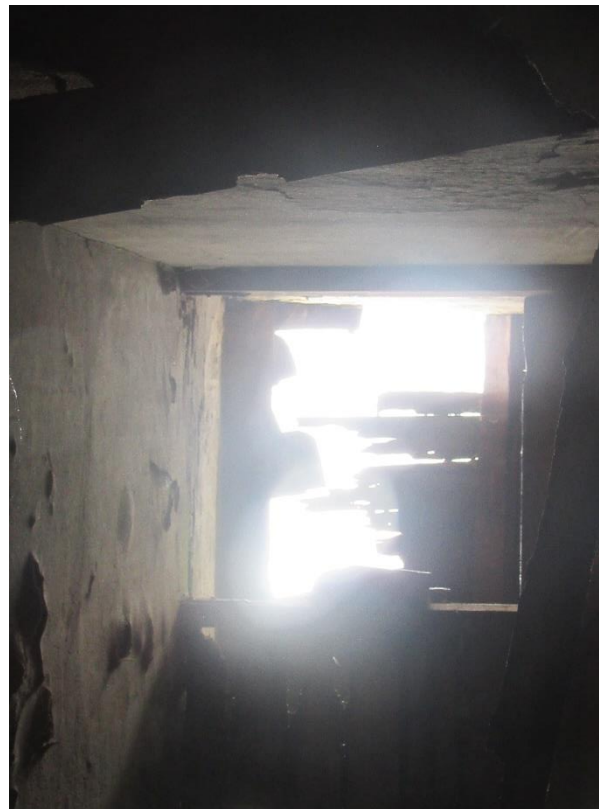
Vanuit de binnenzijde (begane grond) zijn ook meerdere plekken zichtbaar waar het dakbeschot niet langer intact is.
