# **Bodemrisicoanalyse FC - Gerkesklooster**

**Cheese Gerkesklooster  
Verlaatsterweg 26  
9873 PA Gerkesklooster**

Datum: 8-februari-2023

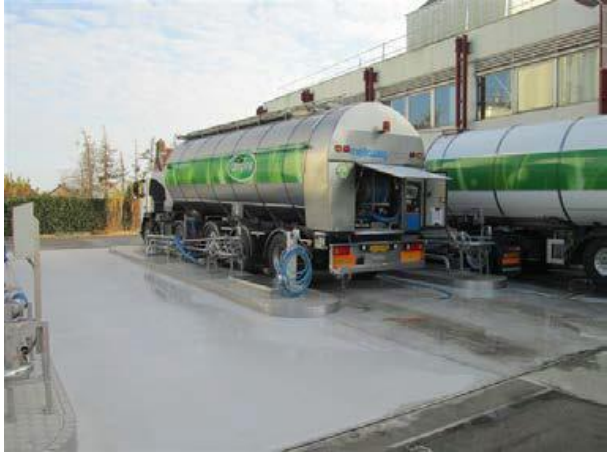
Nr	Beschrijving (stap 1 en 2)	Risicobeoordeling (stap 3 en 4)	Huidige voorzieningen en maatregelen FrieslandCampina	Afbeelding	Conclusie/PVA
1	<p><b>Melkontvangst + wasplaats vrachtwagens</b></p> <p>Op het buitenterrein is een wasplaats ingericht om vrachtwagens af te spuiten onder hoge druk. In de put wordt verontreinigd water opgevangen en via een oliescheider afgevoerd. Tijdens de rondgang zijn geen scheuren of beschadigingen aan de vloer geconstateerd.</p> <p><b>Stoffen:</b> olie, reinigingsmiddelen, smeermiddelen en vuil,</p> <p><b>Bodembedreigend:</b> ja</p>	<p><b>NRB cvm</b></p> <ul style="list-style-type: none"> <li>• 4.3.1</li> <li>• Open proces of bewerking met vloeistoffen</li> <li>• Cvm I</li> </ul> <p><b>Voorzieningen</b></p> <ul style="list-style-type: none"> <li>• Vloeistofdichte voorziening en;</li> <li>• Aandacht voor hemelwater of gecontroleerde afvoer en;</li> <li>• Aandacht voor opvang van vrijkomende stoffen.</li> </ul> <p><b>Maatregelen</b></p> <ul style="list-style-type: none"> <li>• Periodiek inspectie én controle</li> <li>• Vloeistofdichte voorziening en;</li> <li>• Visueel toezicht en;</li> <li>• Algemene zorg.</li> </ul>	<p><b>Voorzieningen</b></p> <ul style="list-style-type: none"> <li>• Vloeistofdichte vloer</li> <li>• Vloer is aangesloten op de vuilwaterriolering + olieafscheider</li> </ul> <p><b>Maatregelen</b></p> <ul style="list-style-type: none"> <li>• Jaarlijkse bedrijfsinterne controle (op basis van bijlage 6 AS SIKB 6700)</li> <li>• Zesjaarlijkse vloeistofdichte inspectie en keuring</li> <li>• Algemene zorg</li> </ul>

<p><b>Conclusie</b> Verwaarloosbaar bodemrisico</p> <p><b>Plan van Aanpak</b> Geen</p>

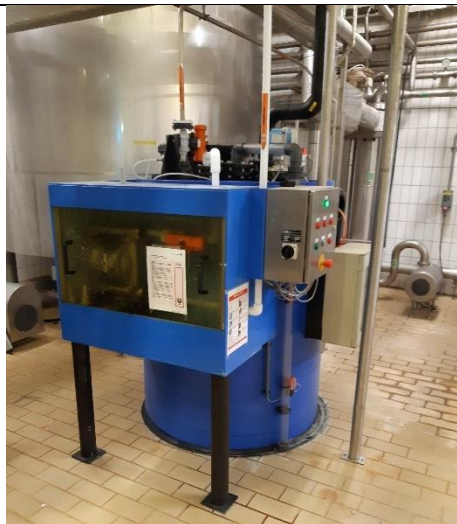
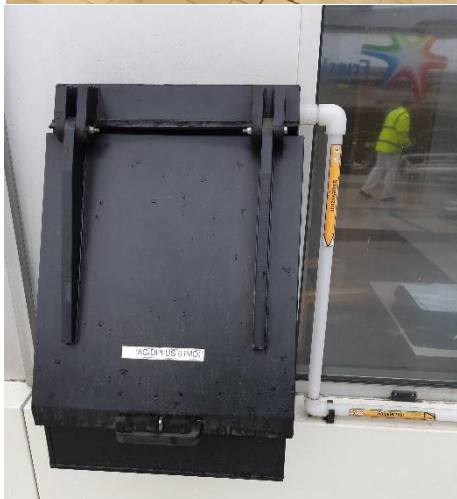
Nr	Beschrijving (stap 1 en 2)	Risicobeoordeling (stap 3 en 4)	Huidige voorzieningen en maatregelen FrieslandCampina	Afbeelding	Conclusie/PVA
2	<p><b>CIP installatie kelder RMO</b></p> <p>Na het lossen wordt de binnenzijde van de bulk tank van de vrachtwagen gereinigd. De bulk tank wordt hiertoe aangesloten op een gesloten systeem waarna de bulk tanks aan de binnenzijde wordt gesproeid. De opvangtanks van de melkontvangst worden op gelijke wijze gereinigd nadat de ruwe melk is verpompt naar de opslagtanks van ruwe melk. Voor het reiniging wordt gebruik gemaakt van chemie welke in de kelder wordt opgeslagen in een dubbelwandige opslagtank. Deze wordt bijgevuld vanaf het RMO perron</p> <p><b>Stoffen:</b> chemicaliën</p> <p><b>Bodembedreigend:</b> ja</p>	<p><b>NRB cvm</b></p> <ul style="list-style-type: none"> <li>• 4.1</li> <li>• Gesloten proces of Bewerking</li> <li>• Cvm II</li> </ul> <p><b>Voorzieningen</b></p> <ul style="list-style-type: none"> <li>• Kerende voorziening en;</li> <li>• Aandacht voor pompen, Appendages, en monsterpunten.</li> </ul> <p><b>Maatregelen</b></p> <ul style="list-style-type: none"> <li>• Onderhoudsprogramma en;</li> <li>• Systeem inspectie en;</li> <li>• Algemene zorg.</li> </ul> <p><b>NRB cvm</b></p> <ul style="list-style-type: none"> <li>• 3.2.2</li> <li>• Op- en overslag viskeuze en vloeistoffen in emballage</li> <li>• Cvm II</li> </ul> <p><b>Voorzieningen</b></p> <ul style="list-style-type: none"> <li>• Lekbak en;</li> <li>• Aandacht voor geschikte emballage.</li> </ul> <p><b>Maatregelen</b></p> <ul style="list-style-type: none"> <li>• Controle op vol raken lekbak en;</li> <li>• Visueel toezicht.</li> </ul>	<p><b>Voorzieningen</b></p> <ul style="list-style-type: none"> <li>• Vloeistofdichte vloer (RMO losplaats)</li> <li>• Vloer is aangesloten op de vuilwaterriolering + olieafscheider</li> <li>• Vloer kelder is kerend</li> </ul> <p><b>Maatregelen</b></p> <ul style="list-style-type: none"> <li>• Jaarlijkse bedrijfsinterne controle (op basis van bijlage 6 AS SIKB 6700)</li> <li>• Zesjaarlijkse vloeistofdichte inspectie en keuring</li> <li>• Algemene zorg</li> <li>• Onderhoud opslagtank + leidingen in SAP</li> </ul>

<p><b>Conclusie</b> Verwaarloosbaar bodemrisico</p> <p><b>Plan van Aanpak</b> Geen</p>

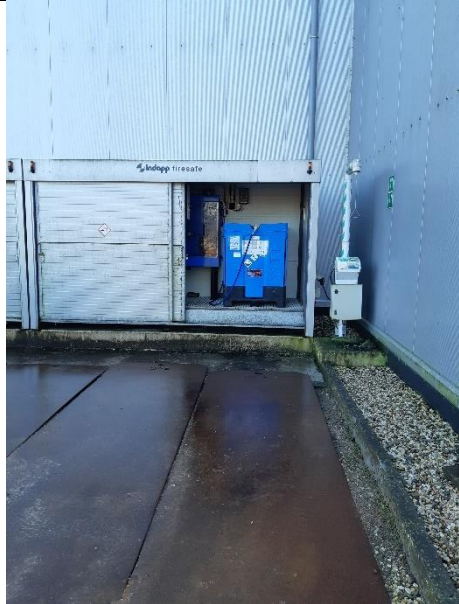
Nr	Beschrijving (stap 1 en 2)	Risicobeoordeling (stap 3 en 4)	Huidige voorzieningen en maatregelen FrieslandCampina	Afbeelding	Conclusie/PVA
5	<p><b>Chemietappunt plankenwasser</b></p> <p>Voor het reinigen van de kaasplanken zijn twee chemie opslagunits geplaatst. De IBC's in deze container zijn aangesloten op de inpandige plankenwas-installatie. De overige IBC's staan als werkvoorraad in deze container. De opslagvoorziening is voorzien van een lekbak</p> <p><b>Stoffen:</b> Diverse chemicaliën</p> <p><b>Bodembedreigend:</b> ja</p>	<p><b>NRB cvm</b></p> <ul style="list-style-type: none"> <li>• 4.1</li> <li>• Gesloten proces of Bewerking</li> <li>• Cvm II</li> </ul> <p><b>Voorzieningen</b></p> <ul style="list-style-type: none"> <li>• Kerende voorziening en;</li> <li>• Aandacht voor pompen, Appendages, en monsterpunten.</li> </ul> <p><b>Maatregelen</b></p> <ul style="list-style-type: none"> <li>• Onderhoudsprogramma en;</li> <li>• Systeem inspectie en;</li> <li>• Algemene zorg.</li> </ul> <p><b>NRB cvm</b></p> <ul style="list-style-type: none"> <li>• 3.2.2</li> <li>• Op- en overslag viskeuze en vloeistoffen in emballage</li> <li>• Cvm II</li> </ul> <p><b>Voorzieningen</b></p> <ul style="list-style-type: none"> <li>• Lekbak en;</li> <li>• Aandacht voor geschikte emballage.</li> </ul> <p><b>Maatregelen</b></p> <ul style="list-style-type: none"> <li>• Controle op vol raken lekbak en;</li> <li>• Visueel toezicht.</li> </ul>	<p><b>Voorzieningen</b></p> <ul style="list-style-type: none"> <li>• Kerende voorziening.</li> <li>• Lekbak</li> <li>• Dubbelwandige IBC's</li> </ul> <p><b>Maatregelen</b></p> <ul style="list-style-type: none"> <li>• Installatie is opgenomen in onderhoudsprogramma (SAP)</li> <li>• Algemene zorg</li> <li>• Visueel toezicht</li> <li>• Controle op vol raken lekbak</li> </ul>

<p><b>Conclusie</b></p> <p>Verwaarloosbaar bodemrisico</p> <p><b>Plan van Aanpak</b></p> <p>Geen</p>

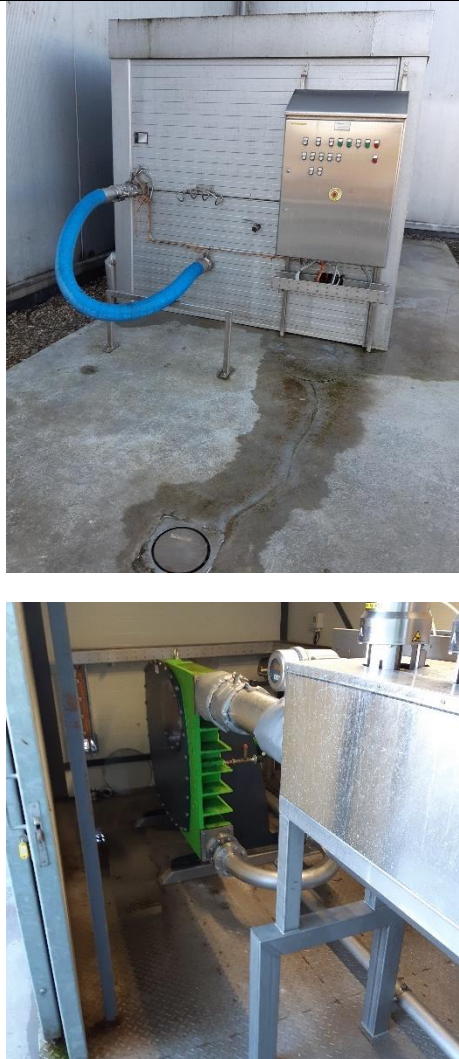
Nr	Beschrijving (stap 1 en 2)	Risicobeoordeling (stap 3 en 4)	Huidige voorzieningen en maatregelen FrieslandCampina	Afbeelding	Conclusie/PVA
6	<p><b>Losplaats coating</b> Voor het behandelen van kaas wordt kaascoating gebruikt. Kaascoating wordt in bulk aangeleverd en via verdringerpompen verpompt naar opslagtanks welke zich bevinden op de eerste verdieping van het kaaspakhuis</p> <p><b>Stoffen:</b> Kaascoating</p> <p><b>Bodembedreigend:</b> ja</p>	<p><b>NRB cvm</b></p> <ul style="list-style-type: none"> <li>• 4.1</li> <li>• Gesloten proces of Bewerking</li> <li>• Cvm II</li> </ul> <p><b>Voorzieningen</b></p> <ul style="list-style-type: none"> <li>• Kerende voorziening en;</li> <li>• Aandacht voor pompen, appendages, en monsterpunten.</li> </ul> <p><b>Maatregelen</b></p> <ul style="list-style-type: none"> <li>• Onderhoudsprogramma en;</li> <li>• Systeem inspectie en;</li> <li>• Algemene zorg.</li> </ul> <p><b>NRB cvm</b></p> <ul style="list-style-type: none"> <li>• 2.1.2</li> <li>• Onderbelading en onderlossing</li> <li>• Cvm I</li> </ul> <p><b>Voorzieningen</b></p> <ul style="list-style-type: none"> <li>• Kerende voorziening en;</li> <li>• Overvulbeveiliging op het te vullen object en;</li> <li>• Aandacht voor hemelwater of gecontroleerde afvoer.</li> </ul> <p><b>Maatregelen</b></p> <ul style="list-style-type: none"> <li>• Geïnstrueerd personeel aanwezig tijdens de handeling en;</li> <li>• Los- laadinstructie met aandacht voor positie aansluitpunten en;</li> <li>• Faciliteiten en personeel.</li> </ul>	<p><b>Voorzieningen</b></p> <ul style="list-style-type: none"> <li>• Kerende voorziening</li> <li>• Overvulbeveiliging</li> <li>• Afvoer welke is aangesloten op het bedrijfsriool</li> </ul> <p><b>Maatregelen</b></p> <ul style="list-style-type: none"> <li>• Preventief onderhoudsprogramma opgenomen in SAP t.a.v. pomp en slang.</li> <li>• Systeem inspectie en;</li> <li>• Algemene zorg</li> <li>• Geïnstrueerd personeel aanwezig bij lossen</li> </ul>

<p><b>Conclusie</b> Verwaarloosbaar bodemrisico</p> <p><b>Plan van Aanpak</b> Geen</p>

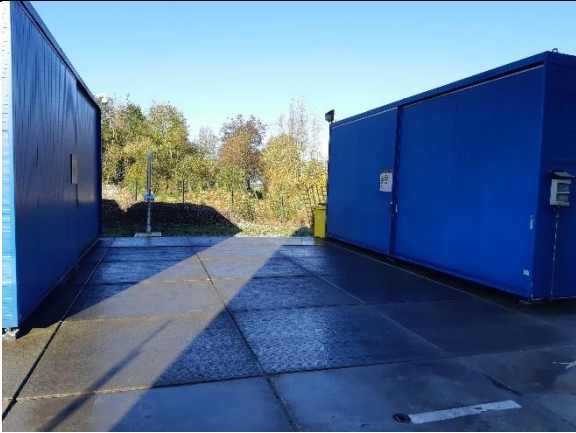
Nr	Beschrijving (stap 1 en 2)	Risicobeoordeling (stap 3 en 4)	Huidige voorzieningen en maatregelen FrieslandCampina	Afbeelding	Conclusie/PVA
8	<p><b>Chemiecontainers</b> Op het buitenterrein staan 2 PGS 15 opslagvoorzieningen (Denios). Hierin worden logen en zuren gescheiden van elkaar opgeslagen. De opslagvoorzieningen zijn voorzien van een lekbak</p> <p>Ten tijde van de rondgang stonden meerder chemicaliën buiten de opslagvoorziening.</p> <p><b>Stoffen:</b> Diverse chemicaliën</p> <p><b>Bodembedreigend:</b> ja</p>	<p><b>NRB cvm</b></p> <ul style="list-style-type: none"> <li>• 3.2.2</li> <li>• Op- en overslag viskeuze en vloeistoffen in emballage</li> <li>• Cvm II</li> </ul> <p><b>Voorzieningen</b></p> <ul style="list-style-type: none"> <li>• Lekbak en;</li> <li>• Aandacht voor geschikte emballage.</li> </ul> <p><b>Maatregelen</b></p> <ul style="list-style-type: none"> <li>• Controle op vol raken lekbak en;</li> <li>• Visueel toezicht.</li> </ul>	<p><b>Voorzieningen</b></p> <ul style="list-style-type: none"> <li>• Kerende voorziening aanwezig</li> <li>• Lekbak</li> <li>• Afgesloten emballage</li> </ul> <p><b>Maatregelen</b></p> <ul style="list-style-type: none"> <li>• Algemene zorg</li> <li>• Visueel toezicht</li> <li>• Controle op vol raken lekbak</li> </ul>

<p><b>Conclusie</b> Verwaarloosbaar bodemrisico</p> <p><b>Plan van Aanpak</b> Geen</p>

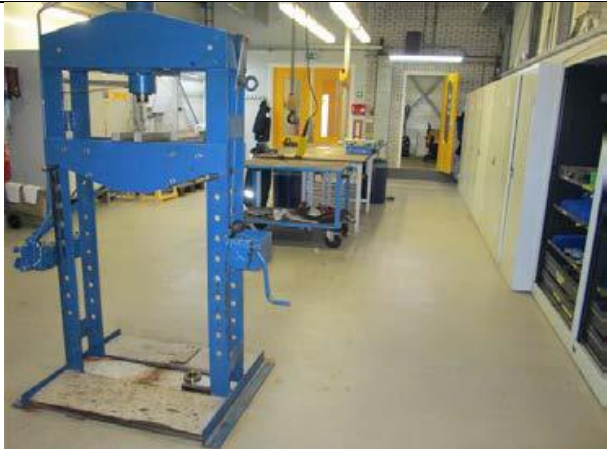
Nr	Beschrijving (stap 1 en 2)	Risicobeoordeling (stap 3 en 4)	Huidige voorzieningen en maatregelen FrieslandCampina	Afbeelding	Conclusie/PVA
9	<p><b>Werkplaatsen TD nabij (AWZI en algemene werkplaats)</b></p> <p>In de werkplaats van de Technische Dienst vindt klein onderhoud plaats aan het eigen machinepark. Hiervoor zijn in de werkplaats verschillende installaties aanwezig zoals snij-, boor-, frees-, en draaimachines</p> <p><b>Stoffen:</b> Oliën, vetten, verf en ontvettingsmiddelen</p> <p><b>Bodembedreigend:</b> ja</p>	<p><b>NRB cvm</b></p> <ul style="list-style-type: none"> <li>• 5.3</li> <li>• Activiteiten in werkplaatsen</li> <li>• Cvm I</li> </ul> <p><b>Voorzieningen</b></p> <ul style="list-style-type: none"> <li>• Kerende voorziening en;</li> <li>• Aandacht voor gecontroleerde afvoer.</li> </ul> <p><b>Maatregelen</b></p> <ul style="list-style-type: none"> <li>• Visueel toezicht tijdens de werkzaamheden en;</li> <li>• Algemene zorg en;</li> <li>• Faciliteiten en personeel.</li> </ul>	<p><b>Voorzieningen</b></p> <ul style="list-style-type: none"> <li>• Kerende voorziening</li> <li>• Aandacht voor apparatuur, verspanende delen en spattende delen</li> </ul> <p><b>Maatregelen</b></p> <ul style="list-style-type: none"> <li>• Visueel toezicht door monteur tijdens controle rondes</li> <li>• Algemene zorg</li> <li>• Faciliteiten en personeel</li> </ul>

<p><b>Conclusie</b> Verwaarloosbaar bodemrisico</p> <p><b>Plan van Aanpak</b> Geen</p>

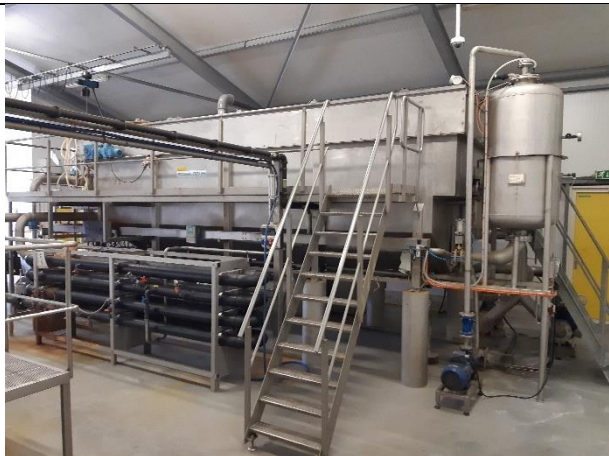
Nr	Beschrijving (stap 1 en 2)	Risicobeoordeling (stap 3 en 4)	Huidige voorzieningen en maatregelen FrieslandCampina	Afbeelding	Conclusie/PVA
10	<p><b>AWZI (Daf unit)</b>            Betreft een half open DAF (Dissolved Air Flotation) unit voor het afvalwaterbehandelingsproces. Met de installatie worden zwevende stoffen zoals oliën- en vetten verwijderd uit het afvalwater afkomstig van de boterfabriek. Het flotatieslib wordt door de installatie afgevangen en opgeslagen in een slibtank. De gehele ruimte is voorzien van een vloeistofkerende vloer.</p> <p><b>Stoffen:</b>            Afvalwater</p> <p><b>Bodembedreigend:</b> ja</p>	<p><b>NRB cvm</b></p> <ul style="list-style-type: none"> <li>• 4.2</li> <li>• Half open proces of bewerking</li> <li>• Cvm I</li> </ul> <p><b>Voorzieningen</b></p> <ul style="list-style-type: none"> <li>• Kerende voorziening en;</li> <li>• Aandacht voor hemelwater</li> </ul> <p><b>Maatregelen</b></p> <ul style="list-style-type: none"> <li>• Visueel toezicht en;</li> <li>• Faciliteiten en personeel.</li> </ul>	<p><b>Voorzieningen</b></p> <ul style="list-style-type: none"> <li>• Kerende voorziening</li> <li>• Aandacht voor hemelwater</li> </ul> <p><b>Maatregelen</b></p> <ul style="list-style-type: none"> <li>• Visueel toezicht door monteur tijdens controle rondes</li> <li>• Algemene zorg</li> <li>• Faciliteiten en personeel</li> </ul>

<p><b>Conclusie</b>            Verwaarloosbaar bodemrisico</p> <p><b>Plan van Aanpak</b>            Geen</p>

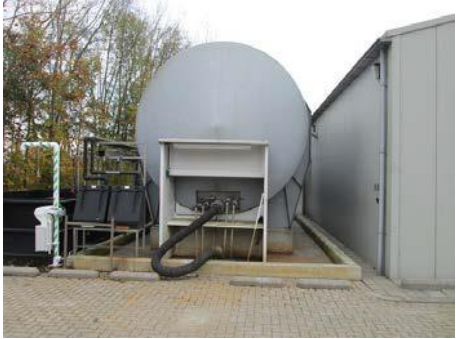
Nr	Beschrijving (stap 1 en 2)	Risicobeoordeling (stap 3 en 4)	Huidige voorzieningen en maatregelen FrieslandCampina	Afbeelding	Conclusie/PVA
11	<p><b>Slibtank AWZI</b> Er is een bovengrondse opslagtanks voor slib opgesteld naast de AWZI. Deze is los van de grond opgesteld boven een betonnen bak. De slibtank wordt meerder malen per week geleegd en afgevoerd met bulktransport</p> <p><b>Stoffen:</b> Flotatieslib</p> <p><b>Bodembedreigend:</b> ja</p>	<p><b>NRB cvm</b></p> <ul style="list-style-type: none"> <li>• 1.3</li> <li>• Opslag in bovengrondse tank vrij van ondergrond opgesteld</li> <li>• Cvm I</li> </ul> <p><b>Voorzieningen</b></p> <ul style="list-style-type: none"> <li>• Enkelwandige tank en;</li> <li>• Kerende voorziening.</li> </ul> <p><b>Maatregelen</b></p> <ul style="list-style-type: none"> <li>• Visuele controle uitwendig op lekkage en;</li> <li>• Faciliteiten en personeel.</li> </ul> <p><b>NRB cvm</b></p> <ul style="list-style-type: none"> <li>• 2.1.2</li> <li>• Onderbelading en onderlossing</li> <li>• Cvm I</li> </ul> <p><b>Voorzieningen</b></p> <ul style="list-style-type: none"> <li>• Kerende voorziening en;</li> <li>• Overvulbeveiliging op het te vullen object en;</li> <li>• Aandacht voor hemelwater of gecontroleerde afvoer.</li> </ul> <p><b>Maatregelen</b></p> <ul style="list-style-type: none"> <li>• Geïnstreerd personeel aanwezig tijdens de handling en;</li> <li>• Los- laadinstructie met aandacht voor positie aansluitpunten en;</li> <li>• Faciliteiten en personeel.</li> </ul>	<p><b>Voorzieningen</b></p> <ul style="list-style-type: none"> <li>• Enkelwandige tank opgesteld boven de grond in een kerende voorziening</li> <li>• Losplaats betreft een kerende voorziening</li> <li>• Afvoer aangesloten om bedrijfsriool</li> </ul> <p><b>Maatregelen</b></p> <ul style="list-style-type: none"> <li>• Visueel toezicht door monteur tijdens controle rondes</li> <li>• Jaarlijkse controle op lekkages tank + leidingwerk opgenomen in SAP</li> <li>• Geïnstreerd personeel aanwezig tijdens laden</li> </ul>

<p><b>Conclusie</b> Verwaarloosbaar bodemrisico</p> <p><b>Plan van Aanpak</b> Geen</p>

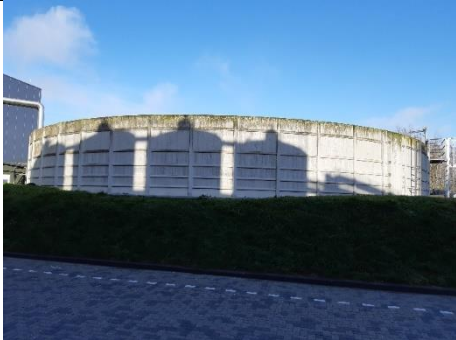
Nr	Beschrijving (stap 1 en 2)	Risicobeoordeling (stap 3 en 4)	Huidige voorzieningen en maatregelen FrieslandCampina	Afbeelding	Conclusie/PVA
12	<p><b>Egalisatietank AWZI</b> De egalisatietank vormt de eerste stap van de reiniging van bedrijfsafvalwater in de AWZI. Het afvalwater van het bedrijfsriool wordt gedurende een standtijd van 10 tot 12 uur geroerd. Dit vindt plaats ten behoeve van het egaliseren van de temperatuur en de pH-waarde van het afvalwater, voordat het wordt aangevoerd aan de DAF unit. De egalisatietank is deels ingegraven in de grond en deels rondom voorzien van een grondwal. De tankbodem staat direct op de ondergrond. Het deel van de zijwanden die vrij liggen en inspecteerbaar zijn is schoon, er is geen doordringing van vloeistof waargenomen.</p> <p><b>Stoffen:</b> Bedrijfsafvalwater</p> <p><b>Bodembedreigend:</b> ja</p>	<p><b>NRB cvm</b></p> <ul style="list-style-type: none"> <li>• 4.2</li> <li>• Half open proces of bewerking</li> <li>• Cvm I</li> </ul> <p><b>Voorzieningen</b></p> <ul style="list-style-type: none"> <li>• Kerende voorziening en;</li> <li>• Aandacht voor hemelwater</li> </ul> <p><b>Maatregelen</b></p> <ul style="list-style-type: none"> <li>• Visueel toezicht en;</li> <li>• Faciliteiten en personeel.</li> </ul>	<p><b>Voorzieningen</b></p> <ul style="list-style-type: none"> <li>• Kerende voorziening</li> </ul> <p><b>Maatregelen</b></p> <ul style="list-style-type: none"> <li>• Visueel toezicht door monteur en operator tijdens controle rondes</li> <li>• Algemene zorg</li> <li>• Faciliteiten en personeel</li> </ul>

<p><b>Conclusie</b> Verwaarloosbaar bodemrisico</p> <p><b>Plan van Aanpak</b> Geen</p>

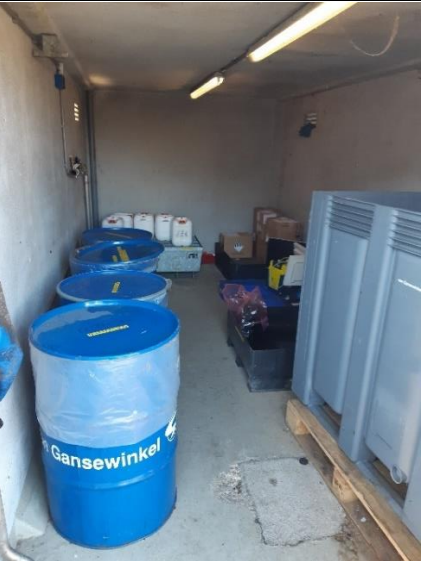
Nr	Beschrijving (stap 1 en 2)	Risicobeoordeling (stap 3 en 4)	Huidige voorzieningen en maatregelen FrieslandCampina	Afbeelding	Conclusie/PVA
14	<p><b>KGA garage</b> In een afgesloten ruimte staan afvalstoffen opgeslagen. Het betreft oude poetslappen (olie- en vethoudend) in containers, klein chemisch afval boven een lekbak, batterijen en lege inktpatronen</p> <p><b>Stoffen:</b> Vetten, oliën en klein chemisch afval.</p> <p><b>Bodembedreigend:</b> ja</p>	<p><b>NRB cvm</b></p> <ul style="list-style-type: none"> <li>• 3.3.1</li> <li>• Op- en overslag vaste stoffen in emballage</li> <li>• Cvm I</li> </ul> <p><b>Voorzieningen</b></p> <ul style="list-style-type: none"> <li>• Kerende voorziening en;</li> <li>• Aandacht voor geschikte emballage.</li> </ul> <p><b>Maatregelen</b></p> <ul style="list-style-type: none"> <li>• Visueel toezicht en;</li> <li>• Faciliteiten en personeel.</li> </ul> <p><b>NRB cvm</b></p> <ul style="list-style-type: none"> <li>• 3.2.2</li> <li>• Op- en overslag viskeuze en vloeistoffen in emballage</li> <li>• Cvm II</li> </ul> <p><b>Voorzieningen</b></p> <ul style="list-style-type: none"> <li>• Lekbak en;</li> <li>• Aandacht voor geschikte emballage.</li> </ul> <p><b>Maatregelen</b></p> <ul style="list-style-type: none"> <li>• Controle op vol raken lekbak en;</li> <li>• Visueel toezicht.</li> </ul>	<p><b>Voorzieningen</b></p> <ul style="list-style-type: none"> <li>• Kerende voorziening</li> <li>• Geschikte emballage</li> <li>• Lekbak</li> </ul> <p><b>Maatregelen</b></p> <ul style="list-style-type: none"> <li>• Good housekeeping</li> <li>• Visueel toezicht</li> <li>• Faciliteiten en personeel</li> <li>• Controle op vol raken lekbak</li> </ul>

<p><b>Conclusie</b> Verwaarloosbaar bodemrisico</p> <p><b>Plan van Aanpak</b> Geen</p>

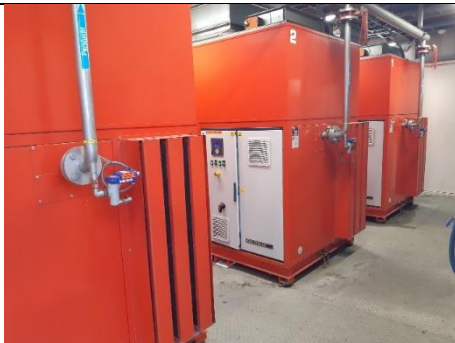
Nr	Beschrijving (stap 1 en 2)	Risicobeoordeling (stap 3 en 4)	Huidige voorzieningen en maatregelen FrieslandCampina	Afbeelding	Conclusie/PVA
16	<p><b>Persluchtinstallatie</b> Betreft een gesloten persluchtinstallatie die is geplaatst op een vloeistofkerende vloer.</p> <p><b>Stoffen:</b> Hydraulische olie</p> <p><b>Bodembedreigend:</b> ja</p>	<p><b>NRB cvm</b></p> <ul style="list-style-type: none"> <li>• 4.1</li> <li>• Gesloten proces of Bewerking</li> <li>• Cvm II</li> </ul> <p><b>Voorzieningen</b></p> <ul style="list-style-type: none"> <li>• Kerende voorziening en;</li> <li>• Aandacht voor pompen, Appendages, en monsterpunten.</li> </ul> <p><b>Maatregelen</b></p> <ul style="list-style-type: none"> <li>• Onderhoudsprogramma en;</li> <li>• Systeem inspectie en;</li> <li>• Algemene zorg.</li> </ul>	<p><b>Voorzieningen</b></p> <ul style="list-style-type: none"> <li>• Kerende voorziening</li> <li>• Gesloten proces</li> </ul> <p><b>Maatregelen</b></p> <ul style="list-style-type: none"> <li>• Visueel toezicht door operator tijdens controle rondes</li> <li>• Onderhoudsprogramma opgenomen in SAP</li> <li>• Systeem inspectie opgenomen in SAP</li> </ul>

<p><b>Conclusie</b> Verwaarloosbaar bodemrisico</p> <p><b>Plan van Aanpak</b> Geen</p>

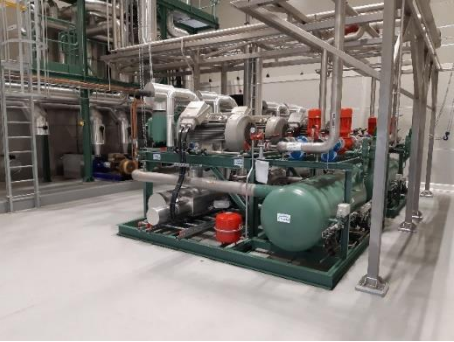
Nr	Beschrijving (stap 1 en 2)	Risicobeoordeling (stap 3 en 4)	Huidige voorzieningen en maatregelen FrieslandCampina	Afbeelding	Conclusie/PVA
17	<p><b>IJswaterinstallatie</b> Betreft een gesloten installatie die is geplaatst op een vloeistofkerende vloer.</p> <p><b>Stoffen:</b> Hydraulische olie, NH3</p> <p><b>Bodembedreigend:</b> ja</p>	<p><b>NRB cvm</b></p> <ul style="list-style-type: none"> <li>• 4.1</li> <li>• Gesloten proces of Bewerking</li> <li>• Cvm II</li> </ul> <p><b>Voorzieningen</b></p> <ul style="list-style-type: none"> <li>• Kerende voorziening en;</li> <li>• Aandacht voor pompen, Appendages, en monsterpunten.</li> </ul> <p><b>Maatregelen</b></p> <ul style="list-style-type: none"> <li>• Onderhoudsprogramma en;</li> <li>• Systeem inspectie en;</li> <li>• Algemene zorg.</li> </ul>	<p><b>Voorzieningen</b></p> <ul style="list-style-type: none"> <li>• Kerende voorziening</li> <li>• Gesloten proces</li> </ul> <p><b>Maatregelen</b></p> <ul style="list-style-type: none"> <li>• Visueel toezicht door operator tijdens controle rondes</li> <li>• Onderhoudsprogramma volgens PGS13 afgestemd met Engie</li> <li>• Systeem inspectie opgenomen in SAP</li> </ul>

<p><b>Conclusie</b> Verwaarloosbaar bodemrisico</p> <p><b>Plan van Aanpak</b> Geen</p>

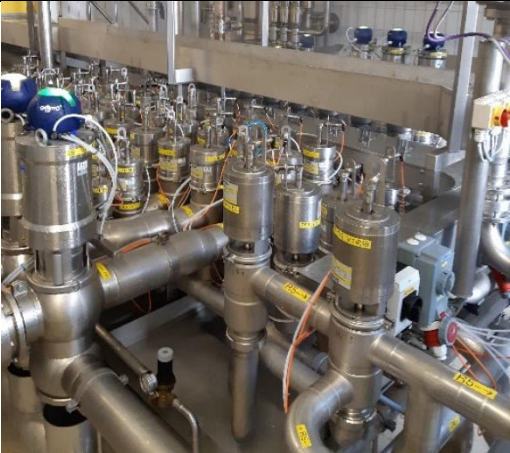
Nr	Beschrijving (stap 1 en 2)	Risicobeoordeling (stap 3 en 4)	Huidige voorzieningen en maatregelen FrieslandCampina	Afbeelding	Conclusie/PVA
18	<p><b>Manifolds</b> Via het manifold worden melk stromen vanuit de opslagtanks verdeeld. Het betreft een gesloten systeem dat in pandig is opgesteld boven een vloeistofkerende vloer met aansluiting op het bedrijfsriool</p> <p>Het systeem wordt CIP gereinigd</p> <p><b>Stoffen:</b> Cip vloeistof (chemie)</p> <p><b>Bodembedreigend:</b> ja</p>	<p><b>NRB cvm</b></p> <ul style="list-style-type: none"> <li>• 4.1</li> <li>• Gesloten proces of Bewerking</li> <li>• Cvm II</li> </ul> <p><b>Voorzieningen</b></p> <ul style="list-style-type: none"> <li>• Kerende voorziening en;</li> <li>• Aandacht voor pompen,</li> <li>• Appendages, en monsterpunten.</li> </ul> <p><b>Maatregelen</b></p> <ul style="list-style-type: none"> <li>• Onderhoudsprogramma en;</li> <li>• Systeem inspectie en;</li> <li>• Algemene zorg.</li> </ul>	<p><b>Voorzieningen</b></p> <ul style="list-style-type: none"> <li>• Kerende voorziening</li> <li>• Gesloten proces</li> </ul> <p><b>Maatregelen</b></p> <ul style="list-style-type: none"> <li>• Visueel toezicht door operator tijdens controle rondes</li> <li>• Onderhoudsprogramma opgenomen in SAP</li> <li>• Systeem inspectie opgenomen in SAP</li> </ul>

<p><b>Conclusie</b> Verwaarloosbaar bodemrisico</p> <p><b>Plan van Aanpak</b> Geen</p>

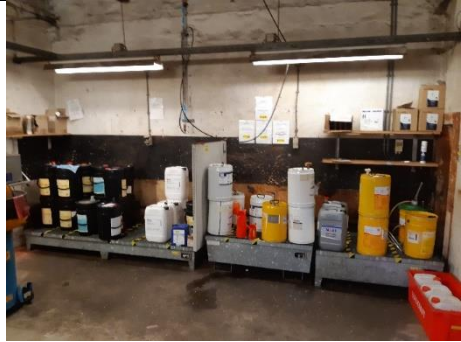
Nr	Beschrijving (stap 1 en 2)	Risicobeoordeling (stap 3 en 4)	Huidige voorzieningen en maatregelen FrieslandCampina	Afbeelding	Conclusie/PVA
19	<p><b>Smeermiddelenopslag</b> Er is een aparte ruimte aanwezig voor de opslag van food en non-food smeermiddelen</p> <p>Tevens bevindt zich in de ruimte een opslagtank voor afgewerkte smeermiddelen</p> <p><b>Stoffen:</b> Olie- en smeermiddelen ontvettingsmiddelen</p> <p><b>Bodembedreigend:</b> ja</p>	<p><b>NRB cvm</b></p> <ul style="list-style-type: none"> <li>• 3.2.2</li> <li>• Op- en overslag viskeuze en vloeistoffen in emballage</li> <li>• Cvm II</li> </ul> <p><b>Voorzieningen</b></p> <ul style="list-style-type: none"> <li>• Lekbak en;</li> <li>• Aandacht voor geschikte emballage.</li> </ul> <p><b>Maatregelen</b></p> <ul style="list-style-type: none"> <li>• Controle op vol raken lekbak en;</li> <li>• Visueel toezicht.</li> </ul> <p><b>NRB cvm</b></p> <ul style="list-style-type: none"> <li>• 3.5</li> <li>• Aftappen</li> <li>• Cvm I</li> </ul> <p><b>Voorzieningen</b></p> <ul style="list-style-type: none"> <li>• Kerende voorziening en;</li> <li>• Aandacht voor nadruppen tappunt.</li> </ul> <p><b>Maatregelen</b></p> <ul style="list-style-type: none"> <li>• Visueel toezicht en;</li> <li>• Faciliteiten en personeel.</li> </ul>	<p><b>Voorzieningen</b></p> <ul style="list-style-type: none"> <li>• Smeermiddelen en oliën worden opgeslagen boven lekbakken</li> <li>• Opslagtank voor afgewerkte smeermiddelen</li> <li>• Kerende voorziening</li> </ul> <p><b>Maatregelen</b></p> <ul style="list-style-type: none"> <li>• Visueel toezicht door operator tijdens controle rondes</li> <li>• Spill kit</li> <li>• Controle op vol raken lekbak</li> </ul>

<p><b>Conclusie</b> Verwaarloosbaar bodemrisico</p> <p><b>Plan van Aanpak</b> Geen</p>

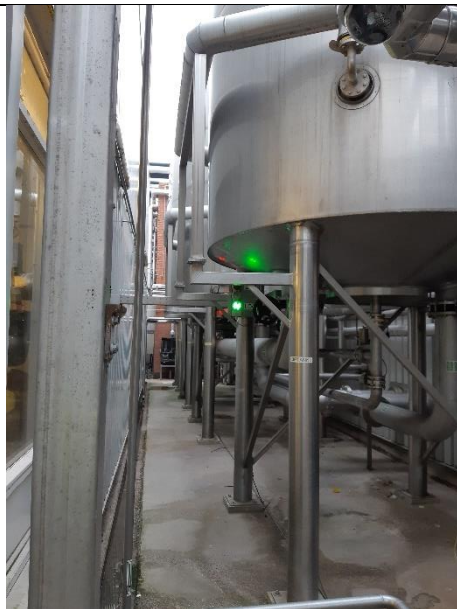
Nr	Beschrijving (stap 1 en 2)	Risicobeoordeling (stap 3 en 4)	Huidige voorzieningen en maatregelen FrieslandCampina	Afbeelding	Conclusie/PVA
20	<p><b>CIP tanks voorfabriek</b> Naast de voorfabriek staan in de buitenlucht 4 tanks opgesteld van de bodem t.b.v. het CIP (Cleaning In Place) reinigen van installaties behorend bij de voorfabriek</p> <p><b>Stoffen:</b> Chemicaliën</p> <p><b>Bodembedreigend:</b> ja</p>	<p><b>NRB cvm</b></p> <ul style="list-style-type: none"> <li>• 4.1</li> <li>• Gesloten proces of Bewerking</li> <li>• Cvm II</li> </ul> <p><b>Voorzieningen</b></p> <ul style="list-style-type: none"> <li>• Kerende voorziening en;</li> <li>• Aandacht voor pompen,</li> <li>• Appendages, en monsterpunten.</li> </ul> <p><b>Maatregelen</b></p> <ul style="list-style-type: none"> <li>• Onderhoudsprogramma en;</li> <li>• Systeem inspectie en;</li> <li>• Algemene zorg.</li> </ul>	<p><b>Voorzieningen</b></p> <ul style="list-style-type: none"> <li>• Kerende voorziening</li> <li>• Pompen staan opgesteld in lekbakken</li> <li>• Afvoer kerende voorziening is aangesloten op bedrijfsriolering</li> </ul> <p><b>Maatregelen</b></p> <ul style="list-style-type: none"> <li>• Visueel toezicht door operator/ monteurs tijdens controle rondes</li> <li>• Onderhoud opgenomen in SAP</li> </ul>

<p><b>Conclusie</b> Verwaarloosbaar bodemrisico</p> <p><b>Plan van Aanpak</b> Geen</p>

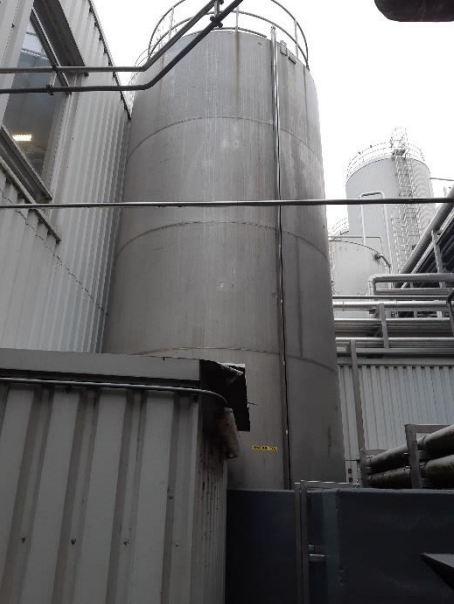
Nr	Beschrijving (stap 1 en 2)	Risicobeoordeling (stap 3 en 4)	Huidige voorzieningen en maatregelen FrieslandCampina	Afbeelding	Conclusie/PVA
21	<p><b>Opslagtanks chemicaliën salpeterzuur en natronloog</b></p> <p>In twee verticale tanks wordt zuur en loog opgeslagen. De tanks staan ieder opgesteld in een betonnen opvangvoorziening met een opvangcapaciteit gelijk aan de inhoud van de opslagtank</p> <p><b>Stoffen:</b> Chemicaliën</p> <p><b>Bodembedreigend:</b> ja</p>	<p><b>NRB cvm</b></p> <ul style="list-style-type: none"> <li>• 1.2</li> <li>• Bovengrondse tank verticaal met Bodemplaat</li> <li>• Cvm I</li> </ul> <p><b>Voorzieningen</b></p> <ul style="list-style-type: none"> <li>• Enkelwandige tank.</li> </ul> <p><b>Maatregelen</b></p> <ul style="list-style-type: none"> <li>• Beoordeling conform Bobo resulterend in bodemrisicocategorie A volgens Bobo.</li> </ul>	<p><b>Voorzieningen</b></p> <ul style="list-style-type: none"> <li>• Kerende voorziening</li> <li>• Pompen staan opgesteld in lekbakken</li> </ul> <p><b>Maatregelen</b></p> <ul style="list-style-type: none"> <li>• Visueel toezicht door operator/ monteurs tijdens controle rondes</li> <li>• Onderhoud en inspecties opgenomen in SAP</li> </ul>

<p><b>Conclusie</b></p> <p>Geen verwaarloosbaar bodemrisico. Er zijn onvoldoende gegevens beschikbaar om een beoordeling conform Bobo uit te voeren</p> <p><b>Plan van Aanpak</b></p> <p>De tanks komen met de realisatie van een nieuwe chemie bulkopslag te vervallen (zie nr 22).</p>

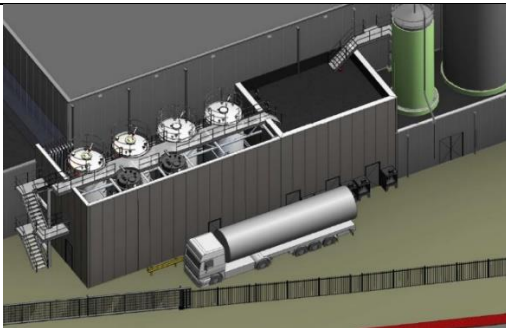
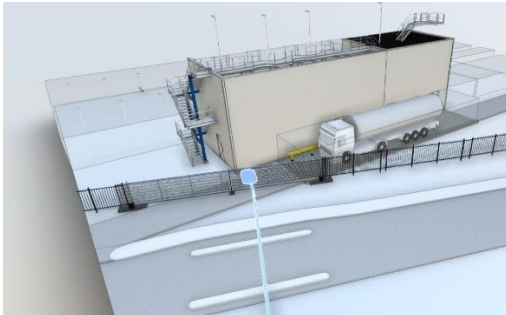
Nr	Beschrijving (stap 1 en 2)	Risicobeoordeling (stap 3 en 4)	Huidige voorzieningen en maatregelen FrieslandCampina	Afbeelding	Conclusie/PVA
22	<p><b>Opslagtanks chemicaliën</b> FrieslandCampina is voornemens om in 2022 een nieuwe bulkopslagvoorziening te creëren voor de opslag van salpeterzuur, natronloog, ijzerchloride, citroenzuur en calciumchloride.</p> <p><b>Stoffen:</b> Chemicaliën</p> <p><b>Bodembedreigend:</b> ja</p>	<p><b>NRB cvm</b></p> <ul style="list-style-type: none"> <li>1.3</li> <li>Opslag in bovengrondse tank vrij van de ondergrond opgesteld</li> <li>Cvm II en Cvm III (alleen zoutzuurtank)</li> </ul> <p><b>Voorzieningen Cvm II</b></p> <ul style="list-style-type: none"> <li>enkelwandige tank en;</li> <li>lekbak.</li> </ul> <p><b>Maatregelen Cvm II</b></p> <ul style="list-style-type: none"> <li>controle op vol raken lekbak en;</li> <li>visuele controle uitwendig op lekkage en;</li> <li>faciliteiten en personeel.</li> </ul> <p><b>Voorzieningen Cvm II</b></p> <ul style="list-style-type: none"> <li>Dubbelwandige tank en;</li> <li>Lekdetectie.</li> </ul> <p><b>Maatregelen Cvm III</b></p> <ul style="list-style-type: none"> <li>Inspectie tank en;</li> <li>Visueel toezicht en;</li> <li>Algemene zorg.</li> </ul> <p><b>NRB cvm</b></p> <ul style="list-style-type: none"> <li>2.1.2</li> <li>Onderbelading en onderlossing</li> <li>Cvm III</li> </ul> <p><b>Voorzieningen</b></p> <ul style="list-style-type: none"> <li>Vloeistofdichte voorziening en;</li> <li>Aandacht voor hemelwater of</li> <li>Gecontroleerde afvoer en;</li> </ul>	<p><b>Voorzieningen</b></p> <ul style="list-style-type: none"> <li>Enkelwandige tanks staan opgesteld in een lekbakvoorziening. Die tevens als calamiteitenopvang voor de losplaats dient.</li> <li>De zoutzuur tank is dubbelwandig uitgevoerd en is voorzien van lekdetectie</li> <li>Alle tanks zijn voorzien van overvulbeveiliging.</li> <li>Losplaats met vloeistofdichte vloer</li> <li>Gescheiden pompruimte voor loog en zuur</li> <li>Pompen in loskasten</li> </ul> <p><b>Maatregelen</b></p> <ul style="list-style-type: none"> <li>Bij oplevering systeem onderhoudsprogramma en systeeminspecties opnemen in SAP</li> </ul>

<p><b>Conclusie</b> Verwaarloosbaar bodemrisico</p> <p><b>Plan van Aanpak</b> Bij oplevering maatregelen goed borgen in organisatie:</p> <ul style="list-style-type: none"> <li>Inspectie tank en;</li> <li>Visueel toezicht en;</li> <li>Algemene zorg.</li> <li>Los- laadinstructie met aandacht voor positie aansluitpunten</li> </ul>

<ul style="list-style-type: none"> <li>• Overvulbeveiliging op het te vullen object.</li> </ul> <p><b>Maatregelen</b></p> <ul style="list-style-type: none"> <li>• Periodiek inspectie én controle vloeistofdichte voorziening en;</li> <li>• Los- laadinstructie met aandacht voor positie aansluitpunten en;</li> <li>• Algemene zorg.</li> </ul>			
--	--	-----------------------------------------------------------------------------------------------------------------------------------------------------------------------------------------------------------------------------------------------------------------------------------------------------------------------------------------------------	--	--	--

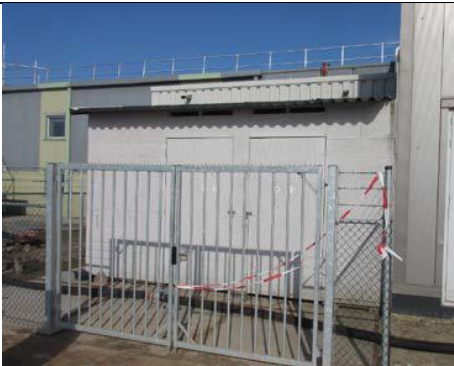
Nr	Beschrijving (stap 1 en 2)	Risicobeoordeling (stap 3 en 4)	Huidige voorzieningen en maatregelen FrieslandCampina	Afbeelding	Conclusie/PVA
25	<p><b>Taplocatie zoutzuur</b> Ten behoeve van het pekelbad is een opslagvoorziening gerealiseerd voor een tweetal IBC's gevuld met zoutzuur. Hiervan is één IBC aangesloten op de in pandige installatie en één IBC staat als werkvoorraad opgesteld</p> <p><b>Stoffen:</b> Chemicaliën</p> <p><b>Bodembedreigend:</b> ja</p>	<p><b>NRB cvm</b></p> <ul style="list-style-type: none"> <li>• 3.2.2</li> <li>• Op- en overslag viskeuze en vloeistoffen in emballage</li> <li>• Cvm II</li> </ul> <p><b>Voorzieningen</b></p> <ul style="list-style-type: none"> <li>• Lekbak en;</li> <li>• Aandacht voor geschikte emballage.</li> </ul> <p><b>Maatregelen</b></p> <ul style="list-style-type: none"> <li>• Controle op vol raken lekbak en;</li> <li>• Visueel toezicht.</li> </ul> <p><b>NRB cvm</b></p> <ul style="list-style-type: none"> <li>• 4.1</li> <li>• Gesloten proces of Bewerking</li> <li>• Cvm II</li> </ul> <p><b>Voorzieningen</b></p> <ul style="list-style-type: none"> <li>• Kerende voorziening en;</li> <li>• Aandacht voor pompen, Appendages, en monsterpunten.</li> </ul> <p><b>Maatregelen</b></p> <ul style="list-style-type: none"> <li>• Onderhoudsprogramma en;</li> <li>• Systeem inspectie en;</li> <li>• Algemene zorg.</li> </ul>	<p><b>Voorzieningen</b></p> <ul style="list-style-type: none"> <li>• Vloeistofkerende voorziening</li> <li>• Aandacht voor geschikte emballage</li> <li>• Lekbakken</li> <li>• Aandacht voor pompen appendages en monsterpunten</li> </ul> <p><b>Maatregelen</b></p> <ul style="list-style-type: none"> <li>• Visueel toezicht door operator tijdens controle rondes</li> <li>• Controle op vol raken lekbak</li> <li>• Onderhoud in SAP opgenomen</li> </ul>

<p><b>Conclusie</b> Verwaarloosbaar bodemrisico</p> <p><b>Plan van Aanpak</b> Taplocatie zoutzuur zal met de komst van de nieuwe bulkchemieopslag komen te vervallen, zie nr 22</p>

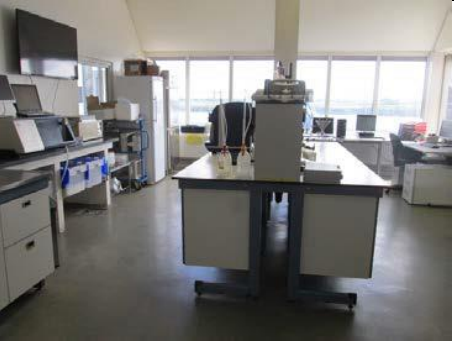
Nr	Beschrijving (stap 1 en 2)	Risicobeoordeling (stap 3 en 4)	Huidige voorzieningen en maatregelen FrieslandCampina	Afbeelding	Conclusie/PVA
27	<p><b>Laboratorium</b> Er is een (kleinschalig) laboratorium aanwezig voor microbiologisch en chemisch onderzoek</p> <p><b>Stoffen:</b> Chemicaliën</p> <p><b>Bodembedreigend:</b> ja</p>	<p><b>NRB cvm</b></p> <ul style="list-style-type: none"> <li>• 5.5</li> <li>• Laboratoria</li> <li>• Cvm I</li> </ul> <p><b>Voorzieningen</b></p> <ul style="list-style-type: none"> <li>• Kerende voorziening en/of;</li> <li>• Lekbak onder de kritieke</li> <li>• Punten en;</li> <li>• Aandacht voor apparatuur en;</li> <li>• Aandacht voor gecontroleerde afvoer.</li> </ul> <p><b>Maatregelen</b></p> <ul style="list-style-type: none"> <li>• Controle op vol raken lekbak en;</li> <li>• Visueel toezicht en;</li> <li>• Faciliteiten en personeel.</li> </ul>	<p><b>Voorzieningen</b></p> <ul style="list-style-type: none"> <li>• Vloeistofkerende voorziening</li> <li>• Vloer is aangesloten op bedrijfsriolering</li> <li>• Afgesloten zuurkasten met afzuiging</li> </ul> <p><b>Maatregelen</b></p> <ul style="list-style-type: none"> <li>• Visueel toezicht door laboranten</li> <li>• Onderhoudsprogramma t.b.v. de zuurkasten opgenomen in SAP</li> </ul>

<p><b>Conclusie</b> Verwaarloosbaar bodemrisico</p> <p><b>Plan van Aanpak</b> Geen</p>

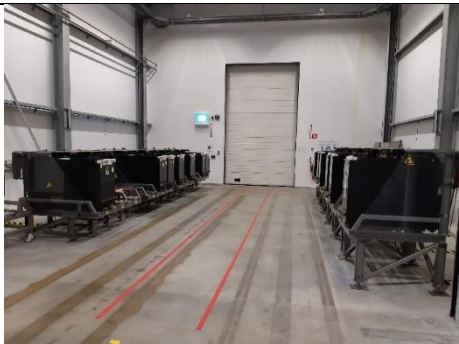
Nr	Beschrijving (stap 1 en 2)	Risicobeoordeling (stap 3 en 4)	Huidige voorzieningen en maatregelen FrieslandCampina	Afbeelding	Conclusie/PVA
28	<p><b>Acculaadstation</b> Binnen het pakhuis is een ruimte ingericht waar accu's van de AGV's worden opgeladen. Tevens worden in aparte ruimtes bij de expeditie de accu's van pompkarren opgeladen.</p> <p><b>Stoffen:</b> Accuzuur</p> <p><b>Bodembedreigend:</b> ja</p>	<p><b>NRB cvm</b></p> <ul style="list-style-type: none"> <li>• 4.1</li> <li>• Gesloten proces of Bewerking</li> <li>• Cvm II</li> </ul> <p><b>Voorzieningen</b></p> <ul style="list-style-type: none"> <li>• Kerende voorziening en;</li> <li>• Aandacht voor pompen, appendages, en monsterpunten.</li> </ul> <p><b>Maatregelen</b></p> <ul style="list-style-type: none"> <li>• Onderhoudsprogramma en;</li> <li>• Systeem inspectie en;</li> <li>• Algemene zorg.</li> </ul>	<p><b>Voorzieningen</b></p> <ul style="list-style-type: none"> <li>• Vloeistofkerende voorziening</li> <li>• Vloer is aangesloten op bedrijfsriolering</li> <li>• Acculaders zijn vrij van de grond opgesteld</li> </ul> <p><b>Maatregelen</b></p> <ul style="list-style-type: none"> <li>• Visueel toezicht door operators</li> <li>• Onderhoud in SAP opgenomen</li> </ul>

<p><b>Conclusie</b> Verwaarloosbaar bodemrisico</p> <p><b>Plan van Aanpak</b> Geen</p>

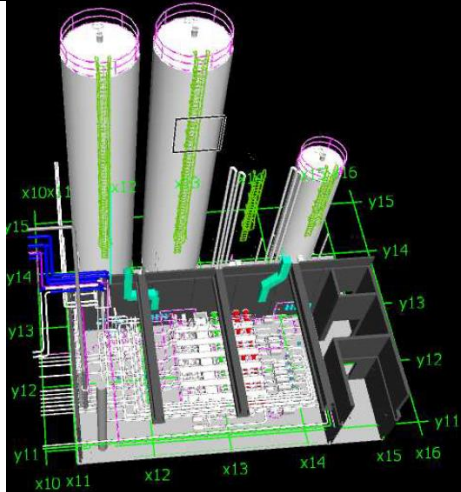
Nr	Beschrijving (stap 1 en 2)	Risicobeoordeling (stap 3 en 4)	Huidige voorzieningen en maatregelen FrieslandCampina	Afbeelding	Conclusie/PVA
30	<p><b>CIP tanks kaasmakerij</b> Ten tijde van de rondgang is een nieuwe CIP installatie tussen de kaasmakerij en het pakhuis in aanbouw.</p> <p>De opslagtanks met CIP vloeistoffen staan buiten opgesteld vrij van de vloer boven een kerende voorziening.</p> <p>Pompen en chemiedosering vindt in pandig plaats boven een kerende voorziening.</p> <p><b>Stoffen:</b> Cip vloeistof (chemie)</p> <p><b>Bodembedreigend:</b> ja</p>	<p><b>NRB cvm</b></p> <ul style="list-style-type: none"> <li>• 4.1</li> <li>• Gesloten proces of Bewerking</li> <li>• Cvm II</li> </ul> <p><b>Voorzieningen</b></p> <ul style="list-style-type: none"> <li>• Kerende voorziening en;</li> <li>• Aandacht voor pompen, Appendages, en monsterpunten.</li> </ul> <p><b>Maatregelen</b></p> <ul style="list-style-type: none"> <li>• Onderhoudsprogramma en;</li> <li>• Systeem inspectie en;</li> <li>• Algemene zorg.</li> </ul>	<p><b>Voorzieningen</b></p> <ul style="list-style-type: none"> <li>• Kerende voorziening</li> <li>• Gesloten procesinstallatie</li> <li>• Aangesloten op het bedrijfsriool</li> </ul> <p><b>Maatregelen</b></p> <ul style="list-style-type: none"> <li>• Bij oplevering systeem onderhoudsprogramma en systeemininspecties opnemen in SAP</li> </ul>

<p><b>Conclusie</b> Verwaarloosbaar bodemrisico</p> <p><b>Plan van Aanpak</b> Bij oplevering systeem onderhoudsprogramma en systeemininspecties opnemen in SAP</p>

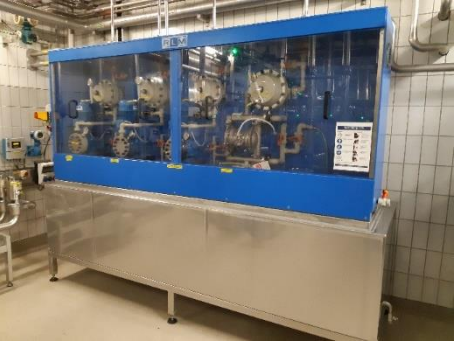
Nr	Beschrijving (stap 1 en 2)	Risicobeoordeling (stap 3 en 4)	Huidige voorzieningen en maatregelen FrieslandCampina	Afbeelding	Conclusie/PVA
31	<p><b>Dagtanks natronloog en salpeterzuur</b>  Inpandig staan 2 dagtanks met daarin natronloog en salpeterzuur.</p> <p>Vanuit de buffertanks wordt dagelijks de dagtanks gevuld. Vanuit de dagtanks wordt het natronloog en salpeterzuur naar verschillende systemen verpompt</p> <p><b>Stoffen:</b>  Chemicaliën</p> <p><b>Bodembedreigend:</b> ja</p>	<p><b>NRB cvm</b></p> <ul style="list-style-type: none"> <li>• 4.1</li> <li>• Gesloten proces of Bewerking</li> <li>• Cvm II</li> </ul> <p><b>Voorzieningen</b></p> <ul style="list-style-type: none"> <li>• Kerende voorziening en;</li> <li>• Aandacht voor pompen,</li> <li>• Appendages, en monsterpunten.</li> </ul> <p><b>Maatregelen</b></p> <ul style="list-style-type: none"> <li>• Onderhoudsprogramma en;</li> <li>• Systeem inspectie en;</li> <li>• Algemene zorg.</li> </ul>	<p><b>Voorzieningen</b></p> <ul style="list-style-type: none"> <li>• Vloeistofkerende voorziening</li> <li>• Aandacht voor pompen en appendages</li> </ul> <p><b>Maatregelen</b></p> <ul style="list-style-type: none"> <li>• Algemene zorg</li> <li>• Onderhoudsprogramma opgenomen in SAP</li> </ul>

<p><b>Conclusie</b>  Verwaarloosbaar bodemrisico</p> <p><b>Plan van Aanpak</b>  Geen</p>

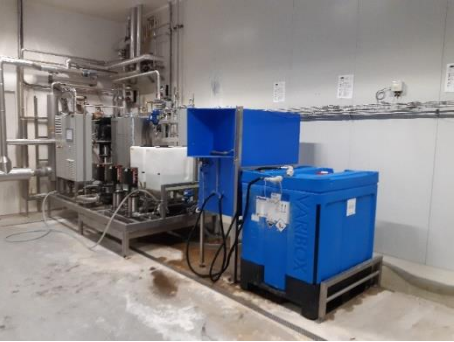
Nr	Beschrijving (stap 1 en 2)	Risicobeoordeling (stap 3 en 4)	Huidige voorzieningen en maatregelen FrieslandCampina	Afbeelding	Conclusie/PVA
32	<p><b>Centrale schuiminstallatie</b>  Naast de productie van de Valess-vezels is een werkvoorraad met voornamelijk reinigingsmiddelen gesitueerd. De verpakkingen zijn aangesloten op een centrale schuiminstallaties of staan als reserve in deze ruimte.</p> <p><b>Stoffen:</b>  Chemicaliën</p> <p><b>Bodembedreigend:</b> ja</p>	<p><b>NRB cvm</b></p> <ul style="list-style-type: none"> <li>• 3.2.2</li> <li>• Op- en overslag viskeuze en vloeistoffen in emballage</li> <li>• Cvm II</li> </ul> <p><b>Voorzieningen</b></p> <ul style="list-style-type: none"> <li>• Lekbak en;</li> <li>• Aandacht voor geschikte emballage.</li> </ul> <p><b>Maatregelen</b></p> <ul style="list-style-type: none"> <li>• Controle op vol raken lekbak en;</li> <li>• Visueel toezicht.</li> </ul> <p><b>NRB cvm</b></p> <ul style="list-style-type: none"> <li>• 4.1</li> <li>• Gesloten proces of Bewerking</li> <li>• Cvm II</li> </ul> <p><b>Voorzieningen</b></p> <ul style="list-style-type: none"> <li>• Kerende voorziening en;</li> <li>• Aandacht voor pompen,</li> <li>• Appendages, en monsterpunten.</li> </ul> <p><b>Maatregelen</b></p> <ul style="list-style-type: none"> <li>• Onderhoudsprogramma en;</li> <li>• Systeem inspectie en;</li> <li>• Algemene zorg.</li> </ul>	<p><b>Voorzieningen</b></p> <ul style="list-style-type: none"> <li>• Vloeistofkerende voorziening</li> <li>• Aandacht voor pompen en appendages</li> <li>• Afvoer aangesloten op bedrijfsriolering</li> </ul> <p><b>Maatregelen</b></p> <ul style="list-style-type: none"> <li>• Algemene zorg</li> <li>• Systeem inspectie</li> <li>• Onderhoudsprogramma in SAP</li> </ul>

<p><b>Conclusie</b>  Verwaarloosbaar bodemrisico</p> <p><b>Plan van Aanpak</b>  Geen</p>

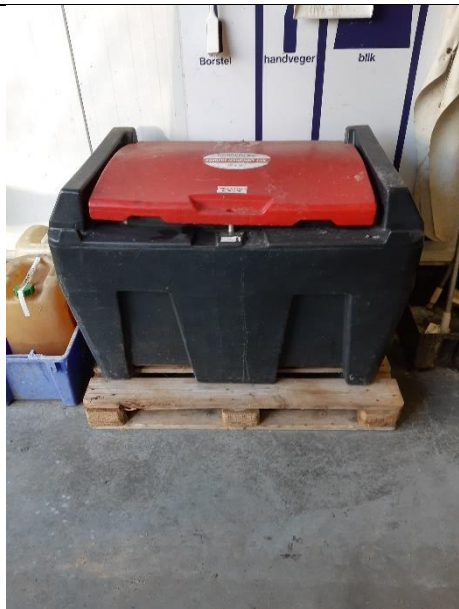
Nr	Beschrijving (stap 1 en 2)	Risicobeoordeling (stap 3 en 4)	Huidige voorzieningen en maatregelen FrieslandCampina	Afbeelding	Conclusie/PVA
33	<p><b>Dieseltank</b> Binnen de organisatie is een opslagvoorziening voor diesel aanwezig. Op de voorziening is een vulpistool aanwezig t.b.v. het tanken van de heftruck</p> <p>Ten tijde van de rondgang waren het BRL K903 installatiecertificaat, herkeuringscertificaat en jaarlijkse controle op goede werking niet aantoonbaar.</p> <p><b>Stoffen:</b> Diesel</p> <p><b>Bodembedreigend:</b> ja</p>	<p><b>NRB cvm</b></p> <ul style="list-style-type: none"> <li>• 1.3</li> <li>• Opslag in bovengrondse tank vrij van ondergrond opgesteld</li> <li>• Cvm I</li> </ul> <p><b>Voorzieningen</b></p> <ul style="list-style-type: none"> <li>• Enkelwandige tank en;</li> <li>• Kerende voorziening.</li> </ul> <p><b>Maatregelen</b></p> <ul style="list-style-type: none"> <li>• Visuele controle uitwendig op lekkage en;</li> <li>• Faciliteiten en personeel.</li> </ul> <p><b>NRB cvm</b></p> <ul style="list-style-type: none"> <li>• 2.1.2</li> <li>• Onderbelading en onderlossing</li> <li>• Cvm I</li> </ul> <p><b>Voorzieningen</b></p> <ul style="list-style-type: none"> <li>• Kerende voorziening en;</li> <li>• Overvulbeveiliging op het te vullen object en;</li> <li>• Aandacht voor hemelwater of gecontroleerde afvoer.</li> </ul> <p><b>Maatregelen</b></p> <ul style="list-style-type: none"> <li>• Geïnstrueerd personeel aanwezig tijdens de handling en;</li> <li>• Los- laadinstructie met aandacht voor positie aansluitpunten en;</li> <li>• Faciliteiten en personeel.</li> </ul>	<p><b>Voorzieningen</b></p> <ul style="list-style-type: none"> <li>• Vloeistofkerende voorziening</li> <li>• Opslag in bovengrondse tank vrij van de grond</li> <li>• Aandacht voor pompen en appendages</li> <li>• Afvoer aangesloten op bedrijfsriolering</li> <li>• Vulpistool met overvulbeveiliging</li> </ul> <p><b>Maatregelen</b></p> <ul style="list-style-type: none"> <li>• Algemene zorg</li> </ul>

<p><b>Conclusie</b> Geen verwaarloosbaar bodemrisico</p> <p><b>Plan van Aanpak</b> Installatiecertificaat opvragen bij de leverancier + herkeuring en jaarlijkse controle op goede werking opnemen in SAP/ of tank vervangen voor exemplaar die voldoet aan BRL K903</p>

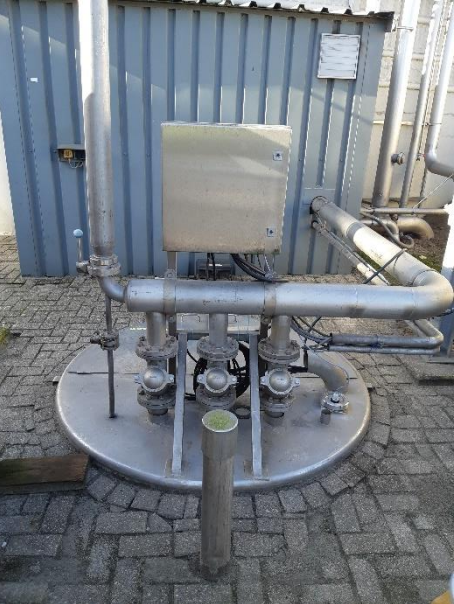
Nr	Beschrijving (stap 1 en 2)	Risicobeoordeling (stap 3 en 4)	Huidige voorzieningen en maatregelen FrieslandCampina	Afbeelding	Conclusie/PVA
34	<p><b>Vuilwaterriolering inclusief afvalwatermeetput</b></p> <p>De gehele inrichting is voorzien van een vuilwaterriolering die middels een persriool wordt geloosd naar de RWZI te Kootstertille.</p> <p>Binnen de inrichting zijn verschillende meetputten aanwezig.</p> <p>In 2019 - 2020 is het gehele stelsel geïnspecteerd</p> <p><b>Stoffen:</b> Afvalwater</p> <p><b>Bodembedreigend:</b> ja</p>	<p><b>NRB cvm</b></p> <ul style="list-style-type: none"> <li>• 5.1.1</li> <li>• Bestaande ondergrondse riolering</li> <li>• Cvm II</li> </ul> <p><b>Voorzieningen</b></p> <ul style="list-style-type: none"> <li>• Aandacht voor putten, slibvangers, olieafscinders, verbindingen, ontvangpunten.</li> </ul> <p><b>Maatregelen</b></p> <ul style="list-style-type: none"> <li>• Onderhouds- en inspectieprogramma en;</li> <li>• Algemene zorg.</li> </ul>	<p><b>Voorzieningen</b></p> <ul style="list-style-type: none"> <li>• Camera's op putten</li> </ul> <p><b>Maatregelen</b></p> <ul style="list-style-type: none"> <li>• In 2019 - 2020 is het gehele stelsel geïnspecteerd</li> <li>• Onderhoudsprogramma in SAP</li> <li>• Recent is het gehele stelsel geïnspecteerd d.m.v. camera's.</li> </ul>

<p><b>Conclusie</b> Verwaarloosbaar bodemrisico</p> <p><b>Plan van Aanpak</b> Geen</p>

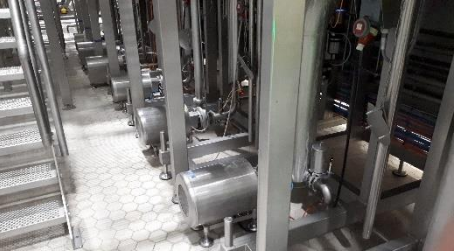
Nr	Beschrijving (stap 1 en 2)	Risicobeoordeling (stap 3 en 4)	Huidige voorzieningen en maatregelen FrieslandCampina	Afbeelding	Conclusie/PVA
35	<p><b>Verpompen vloeistoffen</b>  Binnen de gehele inrichting zijn pompen aanwezig voor het verpompen van bodembedreigende vloeistoffen. De pompen staan opgesteld op een vloeistofkerende vloer of op een sokkel. Het betreffen allemaal gesloten pompen. Periodiek worden de pompen geïnspecteerd en onderhouden.</p> <p><b>Stoffen:</b>  Chemicaliën</p> <p><b>Bodembedreigend:</b> ja</p>	<p><b>NRB cvm</b></p> <ul style="list-style-type: none"> <li>• 2.3.3</li> <li>• Opslag in bovengrondse tank vrij van ondergrond opgesteld</li> <li>• Cvm I</li> </ul> <p><b>Voorzieningen</b></p> <ul style="list-style-type: none"> <li>• Kerende voorziening.</li> </ul> <p><b>Maatregelen</b></p> <ul style="list-style-type: none"> <li>• Onderhoudsprogramma en;</li> <li>• Pompinspectie en;</li> <li>• Visueel toezicht en;</li> <li>• Faciliteiten en personeel.</li> </ul>	<p><b>Voorzieningen:</b></p> <ul style="list-style-type: none"> <li>• Aaneengesloten vloeistofkerende vloer</li> <li>• Gesloten pompopstellingen</li> <li>• Veel pompopstellingen boven lekbak</li> </ul> <p><b>Maatregelen:</b></p> <ul style="list-style-type: none"> <li>• Visueel toezicht door operator tijdens controle rondes</li> <li>• Pompinspectie en onderhoud opgenomen in SAP</li> </ul>

<p><b>Conclusie</b>  Verwaarloosbaar bodemrisico</p> <p><b>Plan van Aanpak</b>  Geen</p>

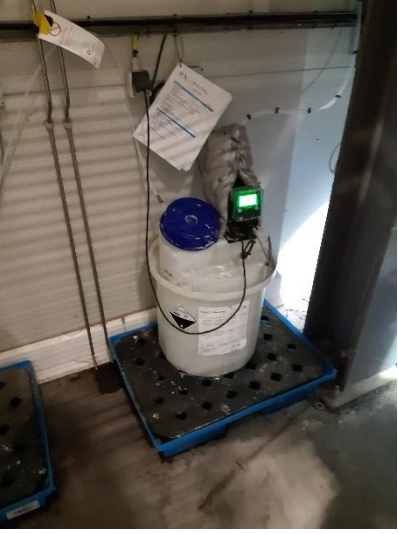
Nr	Beschrijving (stap 1 en 2)	Risicobeoordeling (stap 3 en 4)	Huidige voorzieningen en maatregelen FrieslandCampina	Afbeelding	Conclusie/PVA
36	<p><b>Ketelwaterbehandeling</b> Middels een aangesloten chemievat worden ketelwaterbehandeling chemicaliën toegevoegd aan de tweetal stoomketelinstallaties (ketel 1 + 2).</p> <p>Door de toepassing van dit product wordt het waterzijdig oppervlak van de gehele installatie afgeschermd van het water. Hierdoor wordt vervuiling, corrosie en erosie tot een minimum beperkt.</p> <p><b>Stoffen:</b> Chemicaliën</p> <p><b>Bodembedreigend:</b> ja</p>	<p><b>NRB cvm</b></p> <ul style="list-style-type: none"> <li>• 3.2.2</li> <li>• Op- en overslag viskeuze en vloeistoffen in emballage</li> <li>• Cvm II</li> </ul> <p><b>Voorzieningen</b></p> <ul style="list-style-type: none"> <li>• Lekbak en;</li> <li>• Aandacht voor geschikte emballage.</li> </ul> <p><b>Maatregelen</b></p> <ul style="list-style-type: none"> <li>• Controle op vol raken lekbak en;</li> <li>• Visueel toezicht.</li> </ul>	<p><b>Voorzieningen:</b></p> <ul style="list-style-type: none"> <li>• Aaneengesloten vloeistofkerende vloer</li> <li>• Lekbak</li> </ul> <p><b>Maatregelen:</b></p> <ul style="list-style-type: none"> <li>• Visueel toezicht door operator tijdens controle rondes</li> <li>• Controle op volraken lekbak</li> </ul>

<p><b>Conclusie</b> Verwaarloosbaar bodemrisico</p> <p><b>Plan van Aanpak</b> Geen</p>

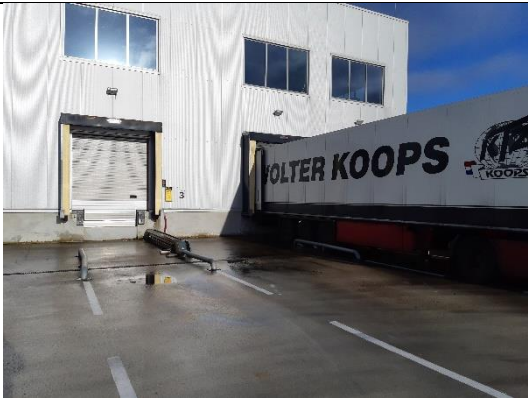
Nr	Beschrijving (stap 1 en 2)	Risicobeoordeling (stap 3 en 4)	Huidige voorzieningen en maatregelen FrieslandCampina	Afbeelding	Conclusie/PVA
37	<p><b>Laaddocks kaaspakhuis</b> De expeditie van het kaaspakhuis is voorzien van 5 laaddocks. De laaddocks zijn allen voorzien van een hydraulische laadklep.</p> <p><b>Stoffen:</b> Hydraulische olie</p> <p><b>Bodembedreigend:</b> ja</p>	<p><b>NRB cvm</b></p> <ul style="list-style-type: none"> <li>• 4.1</li> <li>• Gesloten proces of Bewerking</li> <li>• Cvm II</li> </ul> <p><b>Voorzieningen</b></p> <ul style="list-style-type: none"> <li>• Kerende voorziening en;</li> <li>• Aandacht voor pompen, appendages, en monsterpunten.</li> </ul> <p><b>Maatregelen</b></p> <ul style="list-style-type: none"> <li>• Onderhoudsprogramma en;</li> <li>• Systeem inspectie en;</li> <li>• Algemene zorg.</li> </ul>	<p><b>Voorzieningen:</b></p> <ul style="list-style-type: none"> <li>• Aaneengesloten vloestofkerende vloer</li> <li>• Afvoer aangesloten op bedrijfsriolering</li> </ul> <p><b>Maatregelen</b></p> <ul style="list-style-type: none"> <li>• Systeem inspectie en;</li> <li>• Algemene zorg</li> <li>• Personeel aanwezig bij gebruik</li> </ul>

<p><b>Conclusie</b> Geen verwaarloosbaar bodemrisico</p> <p><b>Plan van Aanpak</b> Onderhoudsprogramma opnemen in SAP</p>

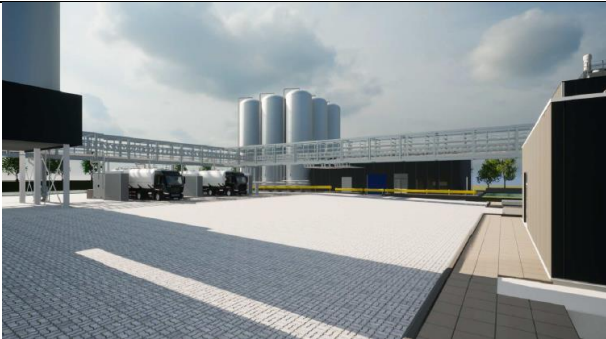
Nr	Beschrijving (stap 1 en 2)	Risicobeoordeling (stap 3 en 4)	Huidige voorzieningen en maatregelen FrieslandCampina	Afbeelding	Conclusie/PVA
38	<p><b>Melkontvangst + wasplaats vrachtwagens plannet proof</b></p> <p>Op het buitenterrein wordt een nog nieuw te bouwen wasplaats ingericht om vrachtwagens af te spuiten onder hoge druk. In de toekomstige situatie wordt in de put verontreinigd water opgevangen en via een oliescheider afgevoerd.</p> <p><b>Stoffen:</b> olie, reinigingsmiddelen, smeermiddelen en vuil,</p> <p><b>Bodembedreigend:</b> ja</p>	<p><b>NRB cvm</b></p> <ul style="list-style-type: none"> <li>• 4.3.1</li> <li>• Open proces of bewerking met vloeistoffen</li> <li>• Cvm I</li> </ul> <p><b>Voorzieningen</b></p> <ul style="list-style-type: none"> <li>• Vloeistofdichte voorziening en;</li> <li>• Aandacht voor hemelwater of gecontroleerde afvoer en;</li> <li>• Aandacht voor opvang van vrijkomende stoffen.</li> </ul> <p><b>Maatregelen</b></p> <ul style="list-style-type: none"> <li>• Periodiek inspectie én controle</li> <li>• Vloeistofdichte voorziening en;</li> <li>• Visueel toezicht en;</li> <li>• Algemene zorg.</li> </ul>	<p><b>Voorzieningen</b></p> <ul style="list-style-type: none"> <li>• Vloeistofdichte vloer</li> <li>• Vloer is aangesloten op de vuilwaterriolering + olieafscheider</li> </ul> <p><b>Maatregelen</b></p> <ul style="list-style-type: none"> <li>• Jaarlijkse bedrijfsinterne controle (op basis van bijlage 6 AS SIKB 6700)</li> <li>• Zesjaarlijkse vloeistofdichte inspectie en keuring</li> <li>• Algemene zorg</li> </ul>

<p><b>Conclusie</b> Verwaarloosbaar bodemrisico</p> <p><b>Plan van Aanpak</b> Bij oplevering systeem onderhoudsprogramma en systeemininspecties opnemen in SAP</p>
