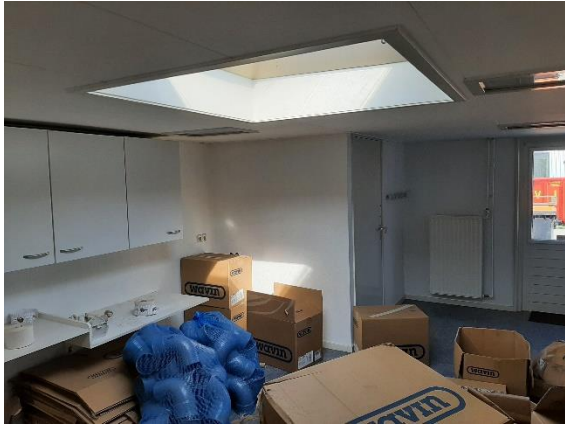
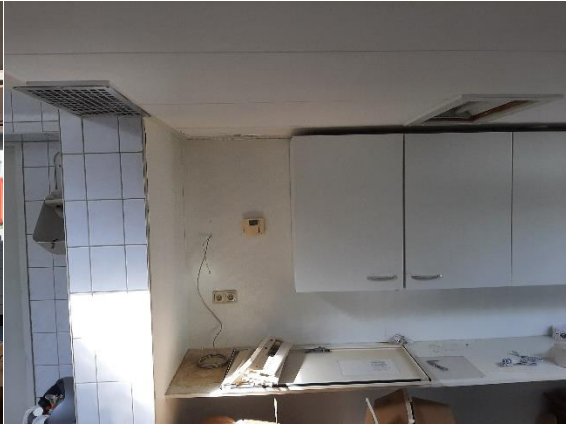
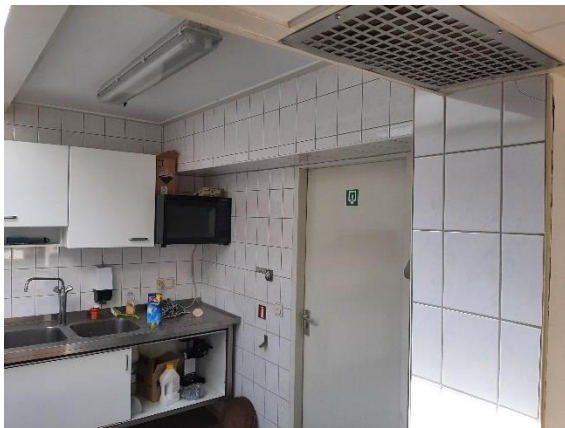
De binnenzijde van de achterkant van het gebouw is afgesloten, zie bovenstaande foto's

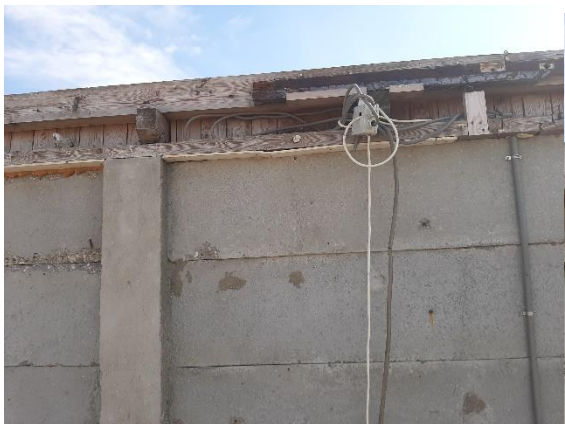
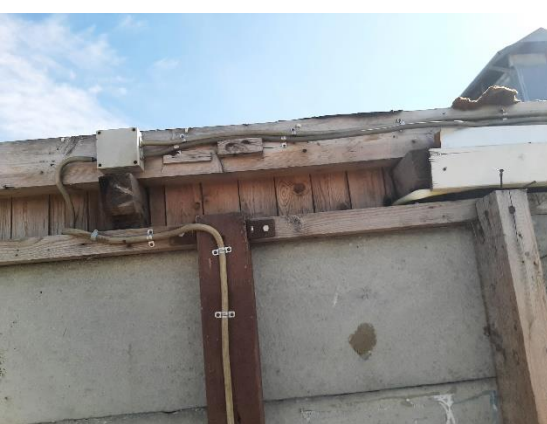
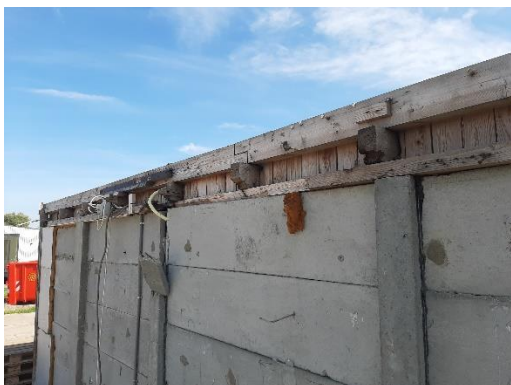
Constructiehout, westelijk georiënteerd
