**ASBESTINVENTARISATIE CONFORM  
BRL 5052**

**Opdrachtgever: Van Houtum Papier BV**  
**Locatie: Boutestraat 125,  
6071 JR te Swalmen**

Projectnummer: 24716931

Datum onderzoek: 20-08-2007 t/m 22-08-2007

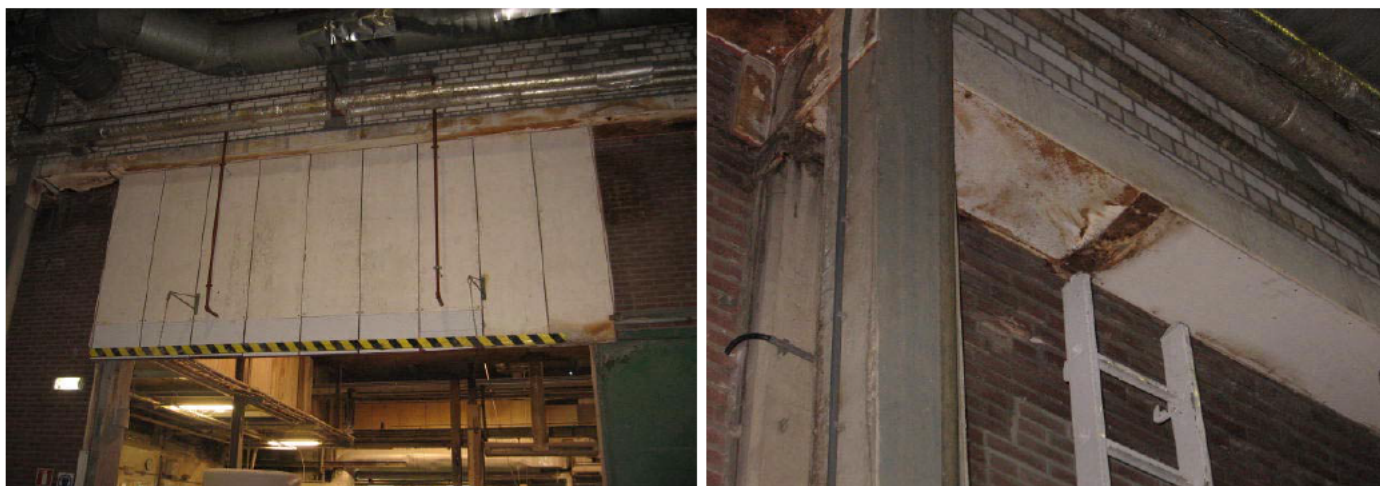
**Gebouw(nr.):** Boutestraat 125 Swalmen  
**Nummer vindplaats:** 1  
**Ruimte(s):** Diverse ruimten  
**Etage(s):** Begane grond en 1e verdieping

**Omschrijving toepassing:** plaatmateriaal  
**Plaats in ruimte(s):** tegen deuren en spanten.

**Aantal:** 1  
**Afmetingen:** 50 m<sup>2</sup> totaal  
**Monstercode:** 1  
**Analyseresultaat:** < 0,1 w/w  
**Aard van materiaal:** n.v.t.

Het betreft witte brandvertragende beplating tegen valdeuren, spanten, bij doorvoeren van leidingen/kabels en in brandkleppen.

Na optische analyse bleek het materiaal geen asbestvezels te bevatten in een percentage boven de detectiegrens van 0,1% w/w.

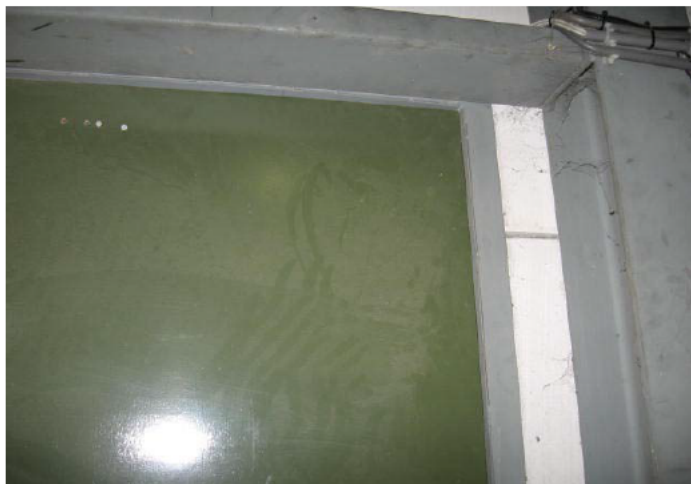
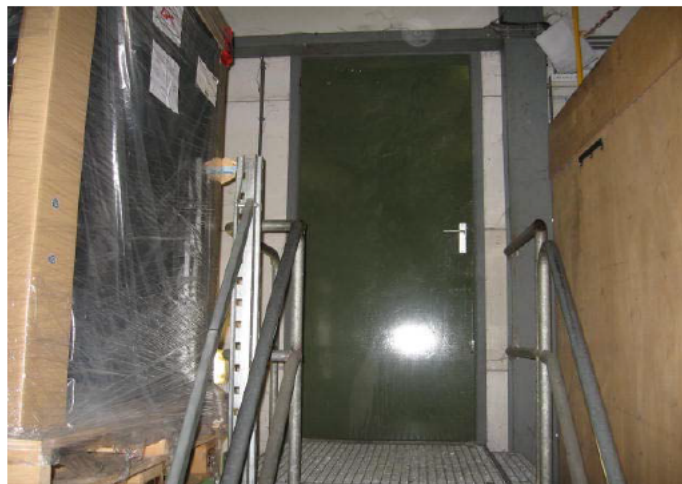
Gebouw(nr.): Boutestraat 125 Swalmen  
 Nummer vindplaats: 2  
 Ruimte(s): Opslagruimte en productieafdeling  
 Etage(s): Begane grond en 1e verdieping

| Omschrijving toepassing: | plaatmateriaal |
| Plaats in ruimte(s): | in deur |
| Analyseresultaat: | < 0,1 w/w |

Na optische analyse bleek het materiaal geen asbestvezels te bevatten in een percentage boven de detectiegrens van 0,1% w/w.

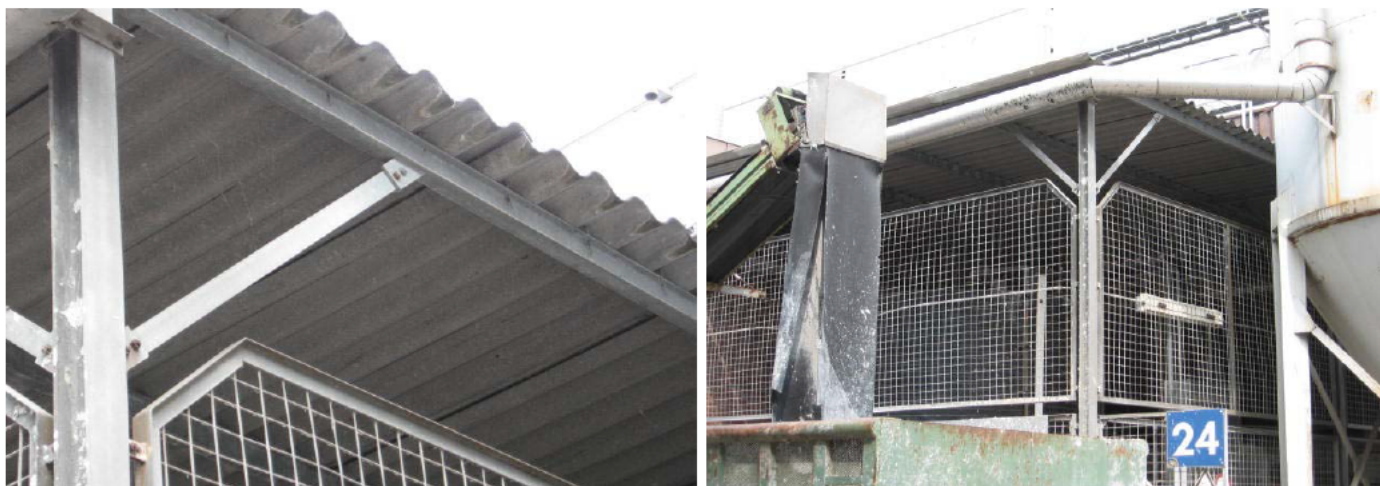
Gebouw(nr.): Boutestraat 125 Swalmen  
 Nummer vindplaats: 3  
 Ruimte(s): Ruimte 24 (opslag Zwavelzuur)  
 Etage(s): Dak

Omschrijving toepassing: golfplaten  
 Plaats in ruimte(s): op overkapping

Aantal: 1 locatie  
 Afmetingen: 42 m<sup>2</sup> totaal  
 Monstercode: 3  
 Analyseresultaat: < 0,1 w/w  
 Aard van materiaal: n.v.t.

Na optische analyse bleek het materiaal geen asbestvezels te bevatten in een percentage boven de detectiegrens van 0,1% w/w.

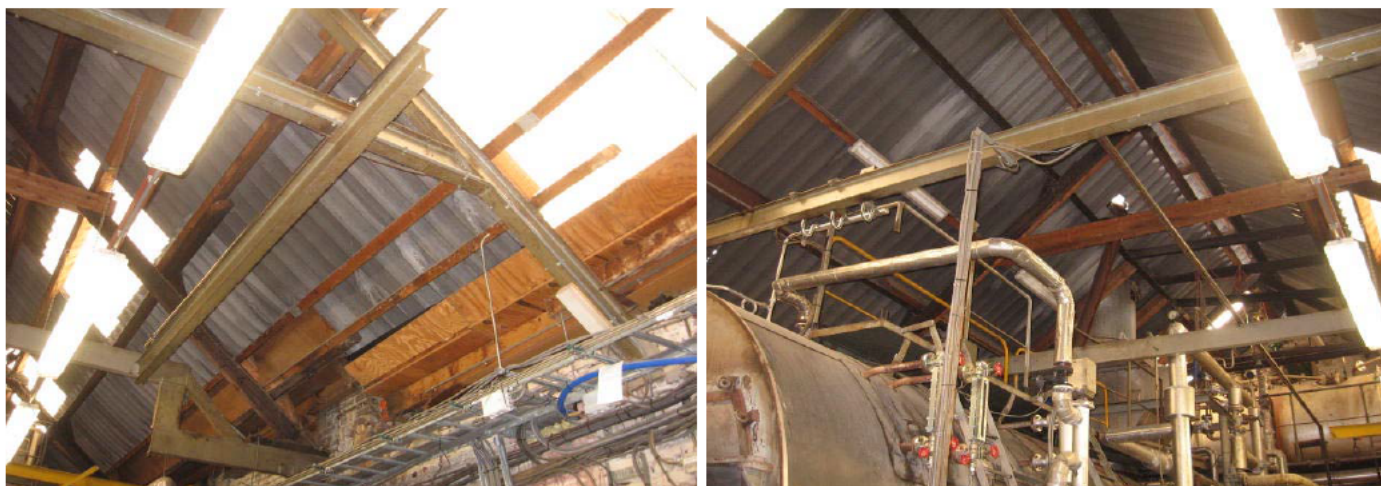
**Gebouw(nr.):** Boutestraat 125 Swalmen  
**Nummer vindplaats:** 4  
**Ruimte(s):** Ketelhuis  
**Etage(s):** Dak

| Omschrijving toepassing: | golfplaten |
| Intact: | Nee |
| Verweerd: | Ja |
| Analyseresultaat: | 10-15% CHR (wit asbest) |
| Aard van materiaal: | hechtgebonden |

| Gezondheidsrisico: | Laag |
| Categorie saneringsurgentie: | Categorie 3: geen direct risico |

| Gebouw | Nr | Ruimte | Toepassing | Conclusie |
|---|---|---|---|---|
| Boutestraat 125 Swalmen | 4 | Ketelhuis | Golfplaten | De asbestcement golfplaten zijn verweerd maar hechtgebonden, de kans op vezelemisatie is gering. |

Een urgente sanering is niet noodzakelijk.

Klasse: 2

Saneren in een buitensituatie met behulp van best bestaande technieken.

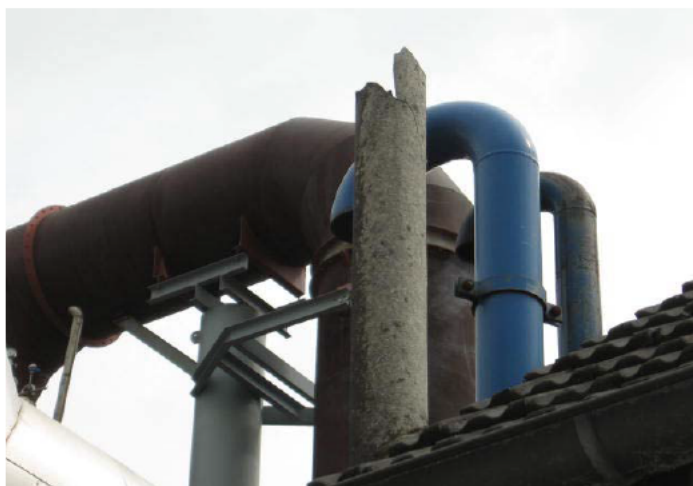
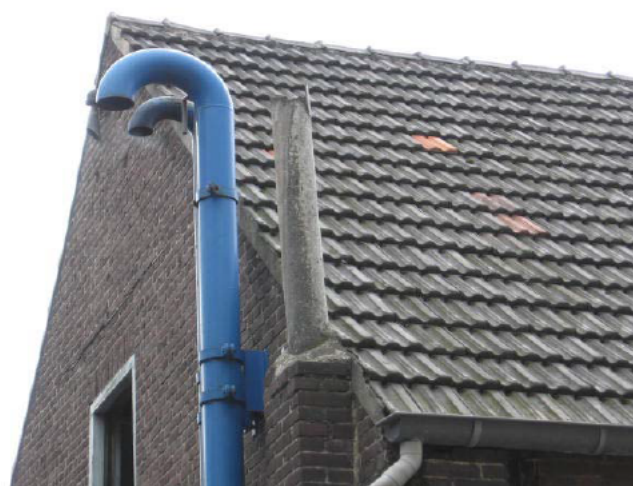
**Gebouw(nr.):** Boutestraat 125 Swalmen  
**Nummer vindplaats:** 5  
**Ruimte(s):** Dak naast ketelhuis  
**Etage(s):** Dak

**Omschrijving toepassing:** schoorsteenpijp  
**Plaats in ruimte(s):** op dak

**Bevestigingsmethode:** ingestort  
**Intact:** Nee  
**Verweerd:** Ja  
**Zonder verspanende bewerking te verwijderen:** Nee

**Aantal:** 1 stuk  
**Afmetingen:** 2,5 m totaal  
**Monstercode:** 5  
**Analyseresultaat:** 10-15% CHR (wit asbest)  
**Aard van materiaal:** hechtgebonden

**Gezondheidsrisico:** Middel  
**Categorie saneringsurgentie:** Categorie 2: concentratiemeting uitvoeren conform referentie-bepalingsmethode  
**Termijn sanering:** Nader te bepalen

| Gebouw | Nr | Ruimte | Toepassing | Conclusie |
|---|---|---|---|---|
| Boutestraat 125 Swalmen | 5 | Dak naast ketelhuis | Schoorsteenpijp | De asbestcementpijp is sterk verweerd maar hechtgebonden, de kans op vezelemisatie is gering. |

Een urgente sanering is niet noodzakelijk, maar gezien de staat van de schoorsteenpijp wordt verwijdering bij de eerstvolgende renovatie aanbevolen.

Klasse: 2

De schoorsteenpijp dient tijdens een buitensanering vrijgehakt te worden van de schoorsteenschacht en te worden afgevoerd.

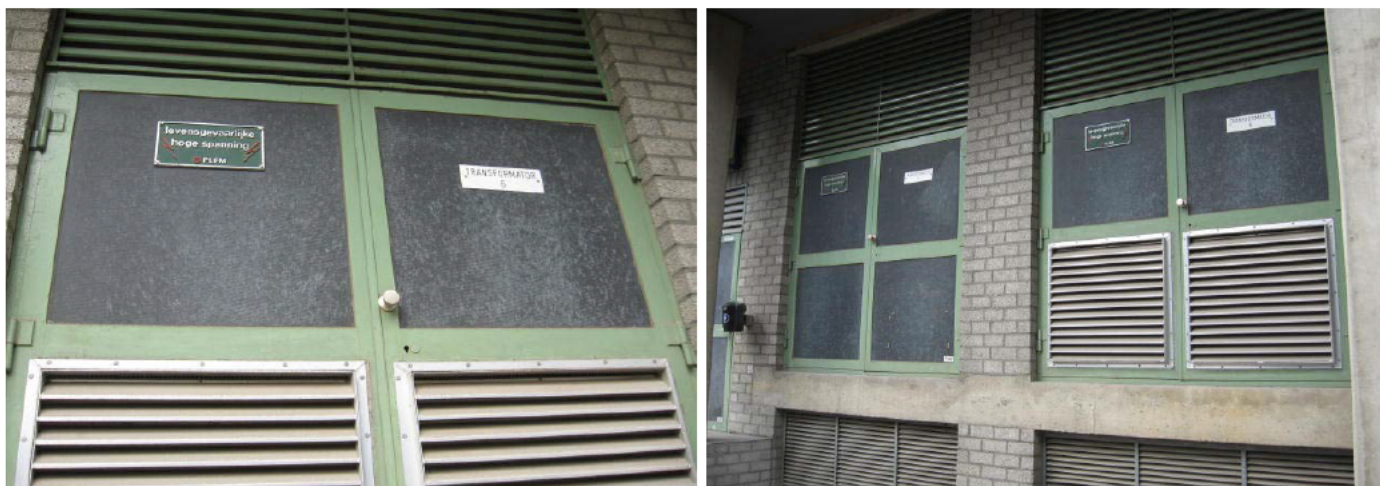
**Gebouw(nr.):** Boutestraat 125 Swalmen  
**Nummer vindplaats:** 6  
**Ruimte(s):** Traforuimten  
**Etage(s):** Begane grond

**Omschrijving toepassing:** deurpanelen  
**Plaats in ruimte(s):** in deur

**Bevestigingsmethode:** geklemd  
**Intact:** Ja  
**Verweerd:** Nee  
**Zonder verspanende bewerking te verwijderen:** Nee

**Aantal:** 16 stuks  
**Afmetingen:** 1 m<sup>2</sup> per eenheid  
**Monstercode:** 6  
**Analyseresultaat:** 10-15% CHR (wit asbest)  
**Aard van materiaal:** hechtgebonden

**Gezondheidsrisico:** Laag  
**Categorie saneringsurgentie:** Categorie 3: geen direct risico  
**Termijn sanering:** Op lange termijn (bijv. vóór sloop)

Er zijn in totaal 8 deuren op het terrein aanwezig. Hierin zijn in totaal 16 asbestpanelen gemonteerd.

| Gebouw | Nr | Ruimte | Toepassing | Conclusie |
|---|---|---|---|---|
| Boutestraat 125 Swalmen | 6 | Traforuimten | Deurpanelen | De deurpanelen zijn hechtgebonden en niet beschadigd, de kans op vezelemisatie is gering. |

Een urgente sanering is niet noodzakelijk.

Klasse: 2

Saneren met behulp van best bestaande technieken.

Indien de deuren eerst worden ingepakt en in zijn geheel met asbestpanelen worden afgevoerd, dan geldt saneringsklasse 1.

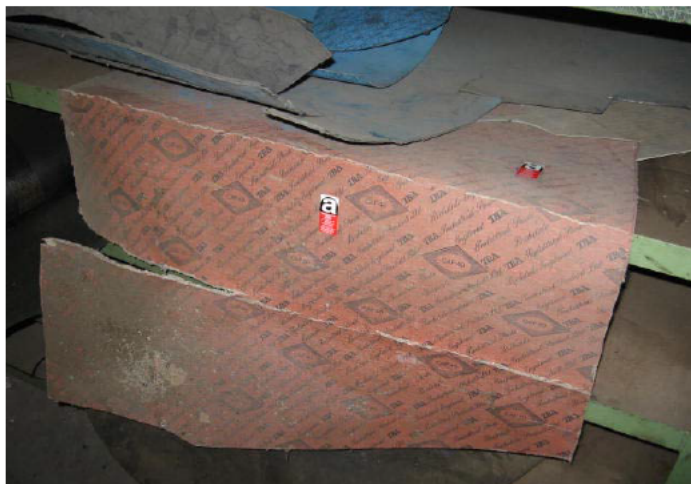
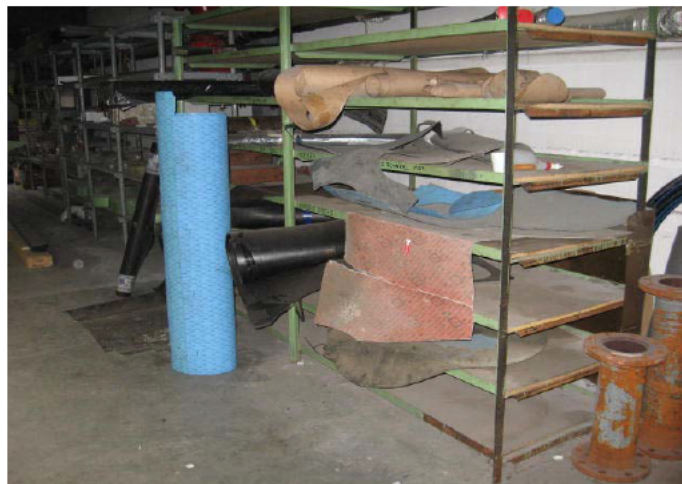
Gebouw(nr.): Boutestraat 125 Swalmen  
 Nummer vindplaats: 7  
 Ruimte(s): Magazijn boven werkplaats  
 Etage(s): 1e verdieping

| Omschrijving toepassing: | pakking |
| Intact: | Nee |
| Verweerd: | Ja |
| Analyseresultaat: | 30-60% CHR (wit asbest) |
| Aard van materiaal: | niet hechtgebonden |

| Gezondheidsrisico: | Hoog |
| Categorie saneringsurgentie: | Categorie 1: sanering dringend noodzakelijk |

Het betreft een roodkleurige asbesthoudende plaatpakking (type CAD 40) die tussen de rest van de voorraad pakkingen ligt.

| Gebouw | Nr | Ruimte | Toepassing | Conclusie |
|---|---|---|---|---|
| Boutestraat 125 Swalmen | 7 | Magazijn boven werkplaats | Pakking | De plaatpakking ligt aan het uiterlijk te zien al heel lang in de stelling en is beschadigd langs de randen. Omdat de plaatpakking niet hechtgebonden is en een hoog asbestgehalte bevat, is bij bewerken van de pakking de kans op vezelemisatie groot. |

Een urgente sanering wordt aanbevolen om abusievelijk gebruik en een mogelijke asbestbesmetting door gebruik te voorkomen.

Klasse: 3

De losse plaatpakking dient na het inpakken te worden afgevoerd.

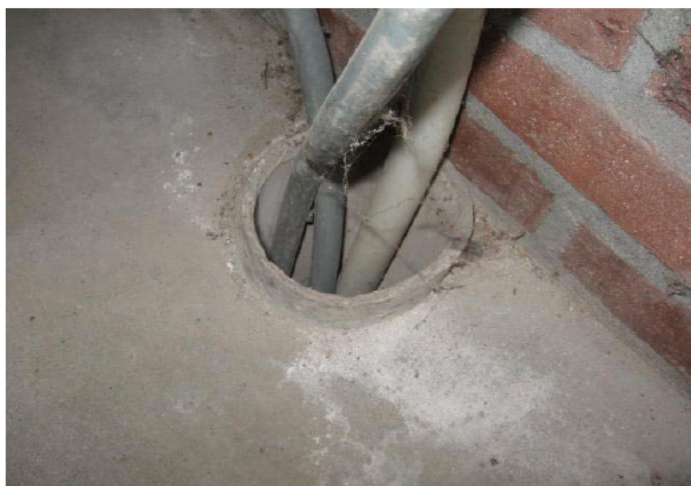
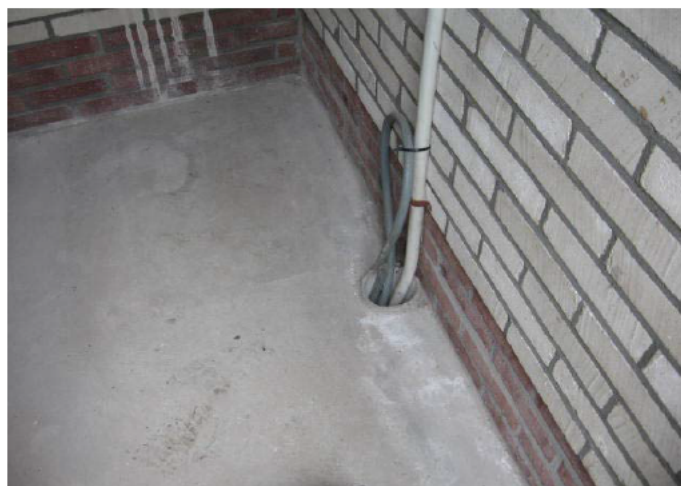
**Gebouw(nr.):** Boutestraat 125 Swalmen  
**Nummer vindplaats:** 8  
**Ruimte(s):** Gasontvangstation  
**Etage(s):** Begane grond

**Omschrijving toepassing:** doorvoer  
**Plaats in ruimte(s):** in de vloer

**Bevestigingsmethode:** ingestort  
**Intact:** Nee  
**Verweerd:** Nee  
**Zonder verspanende bewerking te verwijderen:** Nee

**Aantal:** 1 stuk  
**Afmetingen:** 0,5 m totaal  
**Monstercode:** 8  
**Analyseresultaat:** 10-15% CHR (wit asbest)  
**Aard van materiaal:** hechtgebonden

**Gezondheidsrisico:** Laag  
**Categorie saneringsurgentie:** Categorie 3: geen direct risico  
**Termijn sanering:** Op lange termijn (bijv. vóór sloop)

De doorvoerbuis kan niet opgemeten/getraceerd worden zonder destructieve handelingen.

| Gebouw | Nr | Ruimte | Toepassing | Conclusie |
|---|---|---|---|---|
| Boutestraat 125 Swalmen | 8 | Gasontvangstation | Doorvoer | De asbestcement doorvoerbuis is licht beschadigd maar hechtgebonden, de kans op vezelemisatie is klein. |

Een urgente sanering is niet noodzakelijk.

Klasse: 2

De doorvoer dient in containment te worden vrijgehakt en afgevoerd.
