Rapportage scharnierpand/funderingsherstel

**Schiedamsesingel 205 a/b en 203
Rotterdam**

Rapport: Fundering Schiedamsesingel 203, 205a/b

Documentnummer: w223.071-RAP-01
Datum: 16 mei 2023

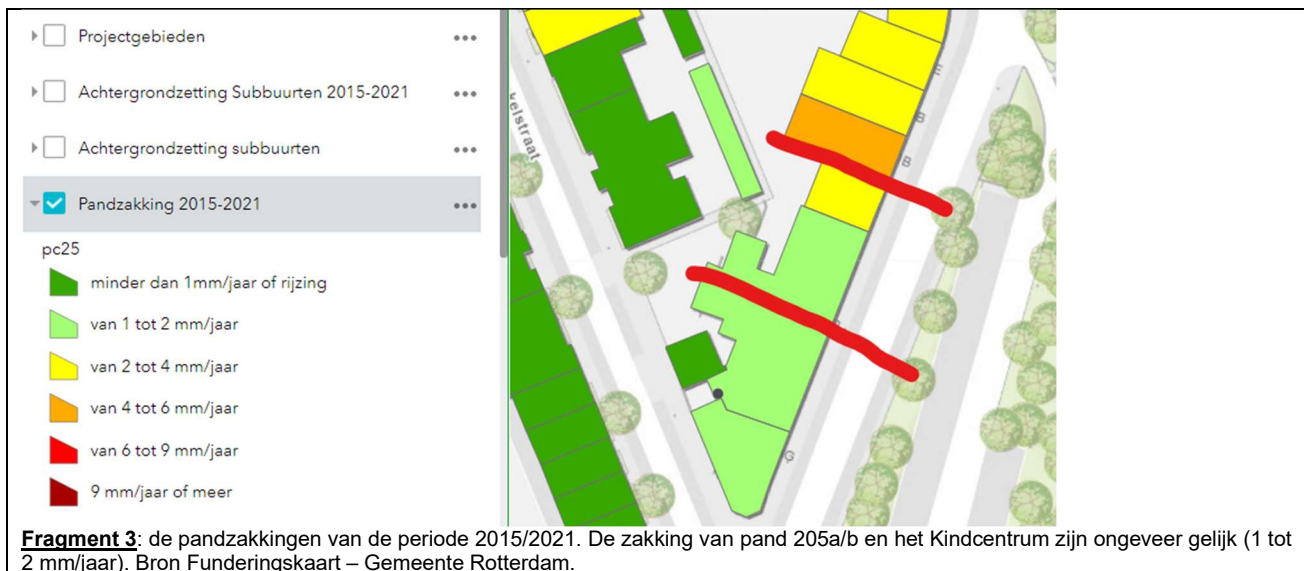
De algemene zakking van de panden is relatief laag volgens de Funderingskaart van de gemeente Rotterdam.

Er gaat tijd overheen voordat de nieuwe (paal) fundering het zettingsgedrag gaat beïnvloeden en er zakkingsverschillen kunnen ontstaan. Uit de pandzakkingen (fragment 3 – hierboven) valt op te maken, dat de zakkingsverschillen traag verlopen.

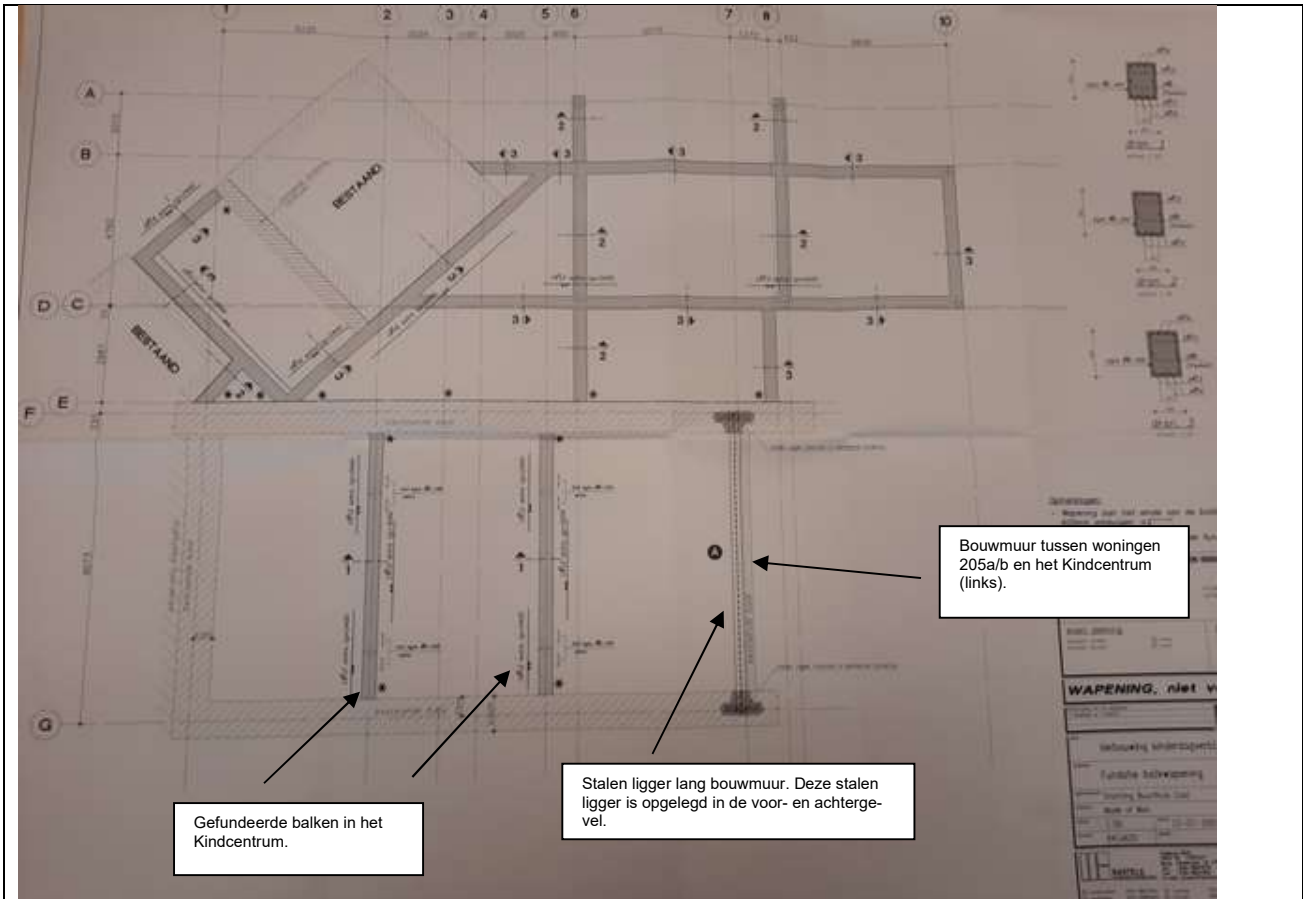
Volgens de archieftekeningen uit 1856 is het pand gefundeerd op staal. Bij het funderingsonderzoek is de onderzijde van de fundering niet bereikt. In het archief zijn ook stukken aangetroffen van de nieuwe fundering van het Kindcentrum. Intern zijn vloeren opgevangen op een nieuwe fundering, de gevels zijn niet opnieuw gefundeerd.

Fragment 4: plattegrond fundering in Kindcentrum. In het centrum is de begane grond verwijderd en is er gedeeltelijk een nieuwe fundering aangelegd. Deze nieuwe fundering draagt de nieuwe begane grond vloer en de entresolvloer.

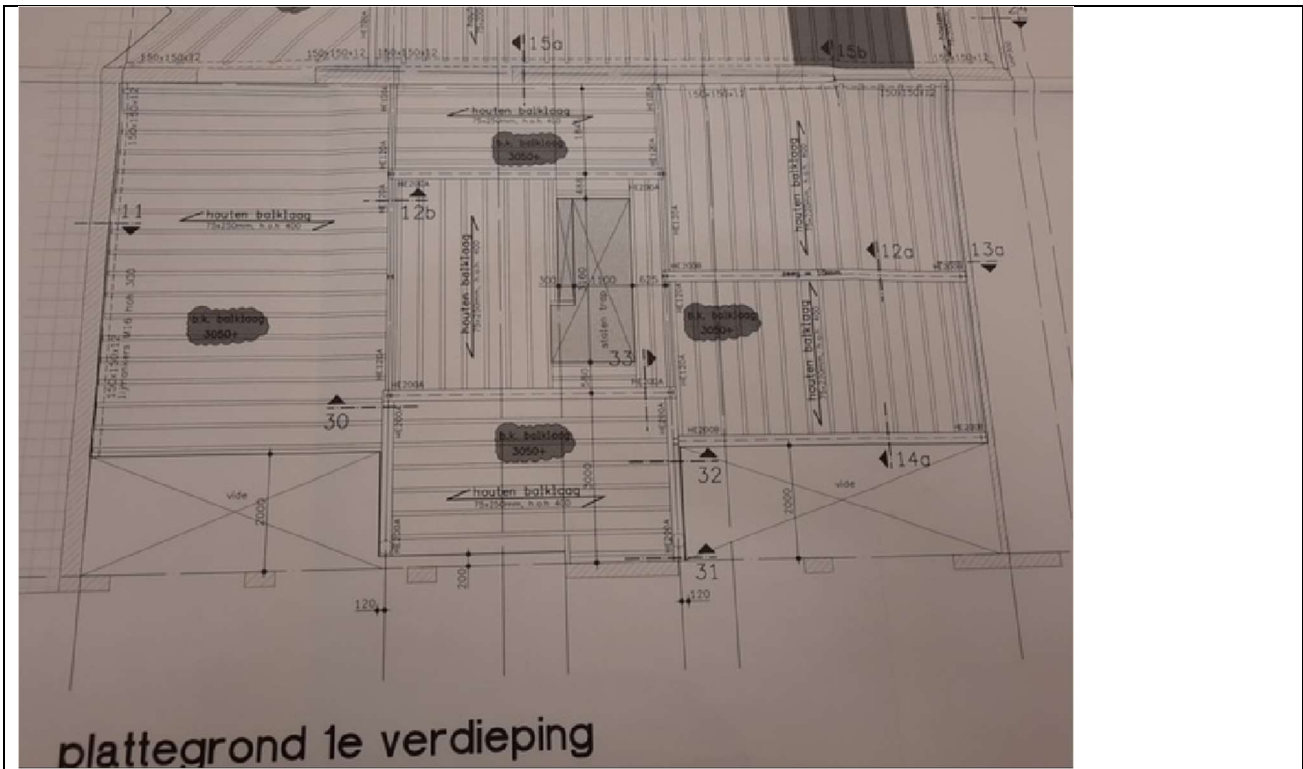
Fragment 5: plattegrond van de 1^e verdieping in het Kindcentrum. Deze wordt grotendeels afgedragen op de nieuwe fundering.

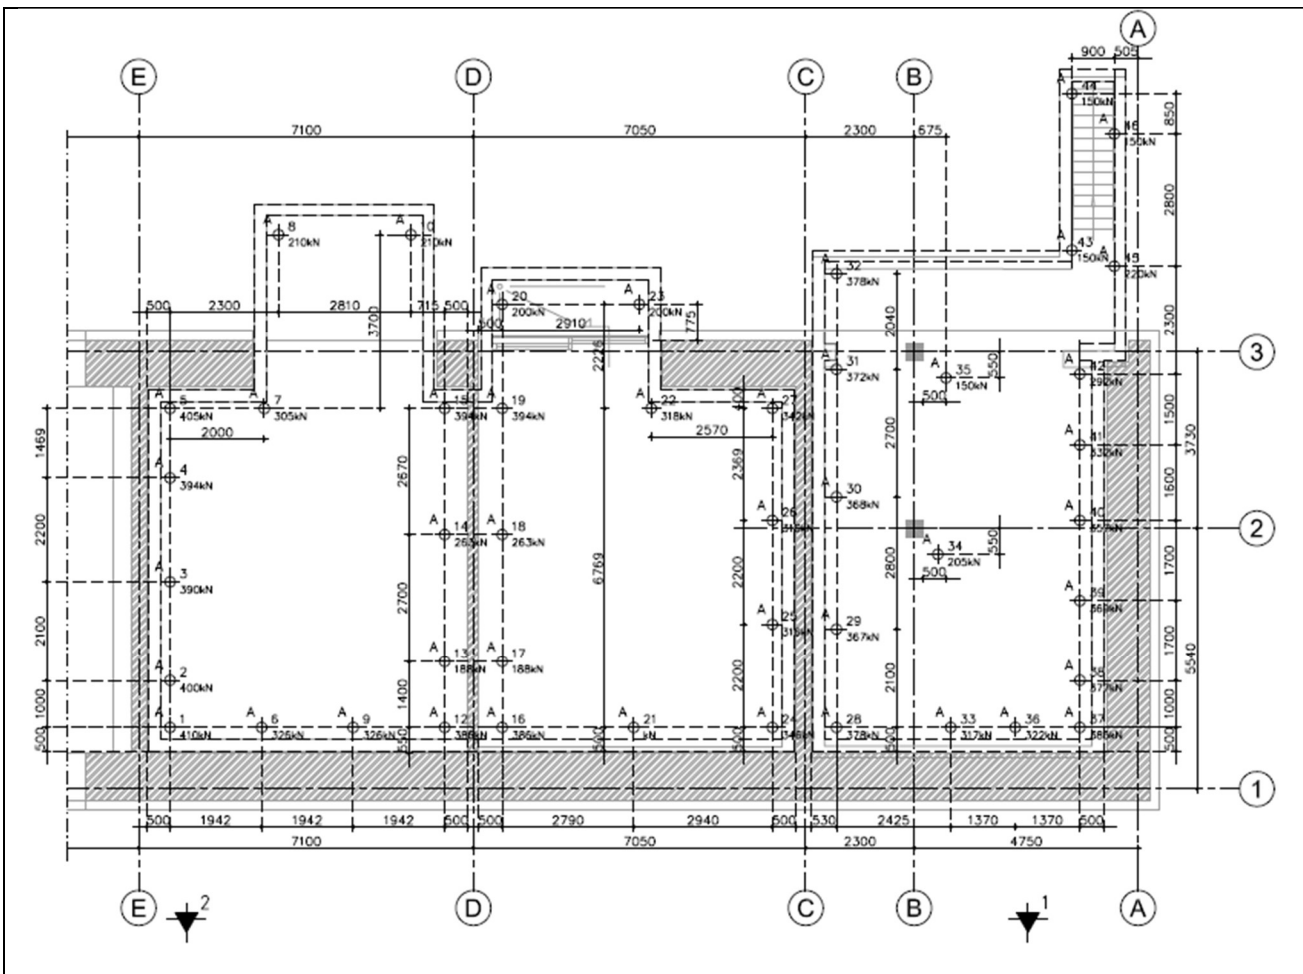
De initiële zakking van de nieuwe schroefinjectiepalen bedraagt ongeveer 15 mm. Deze palen staan onder de nieuwe kelderbakken van 203 en 205 a/b, ongeveer 15 mm.

De doorgaande zetting van de paalfundering als geheel door de diepere grondlagen bedraagt ongeveer 0,5 mm per jaar.

Na ongeveer 10 jaar draagt de nieuwe fundering het volledige deel van nr. 203 en 205a/b. Als de nieuwe paalfundering dan 0,5 mm/jaar gaat zakken, is nog 10 jaar later de nieuwe fundering 5 mm gezakt. De oude fundering is dan $(10 \times 1,5)$ 15 mm gezakt. Het verschil is dan ongeveer 10 mm, dat is een erg klein verschil. Als de situatie verder gelijk blijft, zal dit niet zorgen voor schade.

Fragment 6: nieuwe paalfundering t.b.v. 205a/b en 203. Dit is een principetekening van de kelderbakken. De beide koekoeken van 205 a/b zijn gelijkgemaakt en de kelder van 203 bevindt zich nu alleen onder de woning.
