**Rapportage verkennend kleuronderzoek
exterieur villa [redacted] te Bosch en Duin**

drs. Judith Bohan

In opdracht van de nieuwe eigenaar is een eendaags verkennend kleuronderzoek uitgevoerd aan het exterieur van villa [REDACTED] gelegen aan de Amersfoortseweg 11A te Bosch en Duin. De naam verwijst naar de opdrachtgever Anton Bernhard [REDACTED], de directeur van de Amsterdamse Liquidatiekas. Na de verkoop van het onafgebouwd huis in 1917 krijgt deze villa een nieuwe naam huize [REDACTED].

27 februari 2023

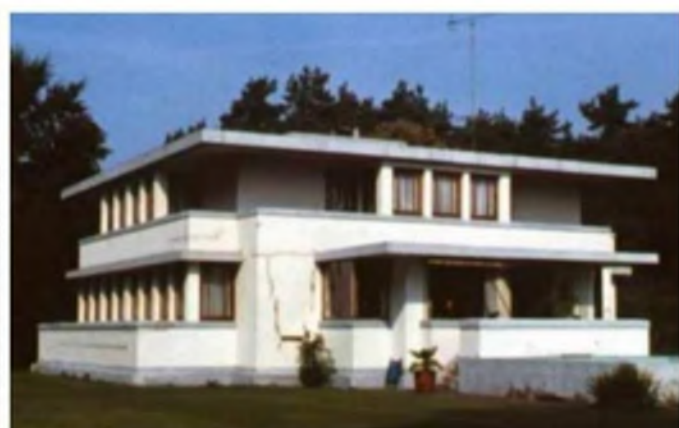
1. zwart-wit foto achtergevel, villa [redacted], 1919, maandtijdschrift *De Stijl*, jrg. 2, no. 3, bijlage III
2. prentbriefkaart achtergevel, villa [redacted], destijds huize [redacted] genoemd, circa 1920, foto Marktplaats
3. zwart-wit foto achtergevel, villa [redacted], 1969, J. Twisk, *Bouwhistorische verkenning Amersfoortseweg 11A, Bosch en Duin*, 2022, p. 14
4. kleurenfoto achtergevel, villa [redacted], 1970-1980, J. Twisk, *Bouwhistorische verkenning Amersfoortseweg 11A, Bosch en Duin*, 2022, p. 14

Als we de foto's uit de eerste fase vergelijken met de foto's uit de derde fase dan is een kleurverandering zichtbaar (vergelijk afb. 1 en 2 met afb. 3 en 4). Op de banden is in een later stadium een donkerder kleurtoon te herkennen, waardoor het horizontale lijnenspel meer domineert. Een ander verschil is een duidelijke verticale roedeverdeling bij de vensters in de eerste fase (afb. 1 en 2). Dit verticaal accent wordt benadrukt door de contrasterend lichte afwerking van de vensterroedes tegen de donkere afwerking van de vensters. Tot slot toont de foto uit de jaren 1970 scheuren in het pleisterwerk (afb. 4).³

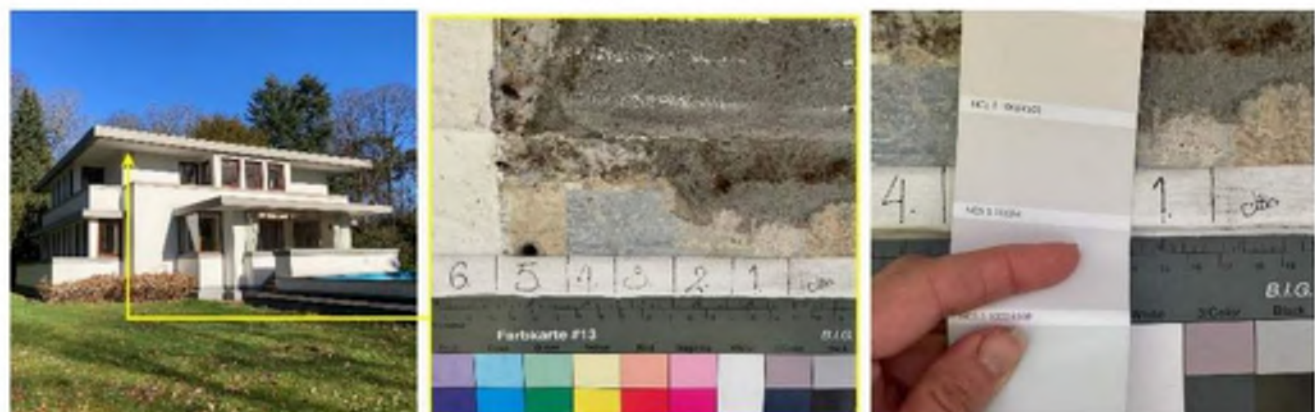
Het de daklijst gelegen op de eerste verdieping is achter een ventilatierooster een kleurtrap gemaakt (afb. 7, gele pijl). Er is op deze plek een kleurtrap gemaakt waar in totaal zes verflagen zijn vrijgelegd (afb. 8). De eerste uitmonstering is opgebouwd uit een licht grijze grondlaag en een licht oestergrijze afwerklaag (afb. 9, laag 1-2). Het oppervlak is in het verleden geschuurd waardoor het lastig is om de verflagen vrij te leggen. Hierop ligt donker grijze grondlaag en een blauwgrijze afwerklaag (afb. 8, laag 3-4). Hierna volgt een vergeelde witte afwerklaag (afb. 8, laag 5). Als laatste volgt de huidige vervuilde witte afwerklaag (afb. 8, laag 6).

7. locatie kleuronderzoek, pleisterwerk daklijst, achtergevel, met gele pijl aangegeven door auteur
8. kleurtrap in totaal 6 verflagen, pleisterwerk, daklijst, eerste verdieping, achtergevel, villa [redacted]
9. detail eerste uitmonstering: licht oestergrijs met kleurcode NCS S 1002-R, pleisterwerk, daklijst, eerste verdieping, achtergevel, villa [redacted], foto's auteur

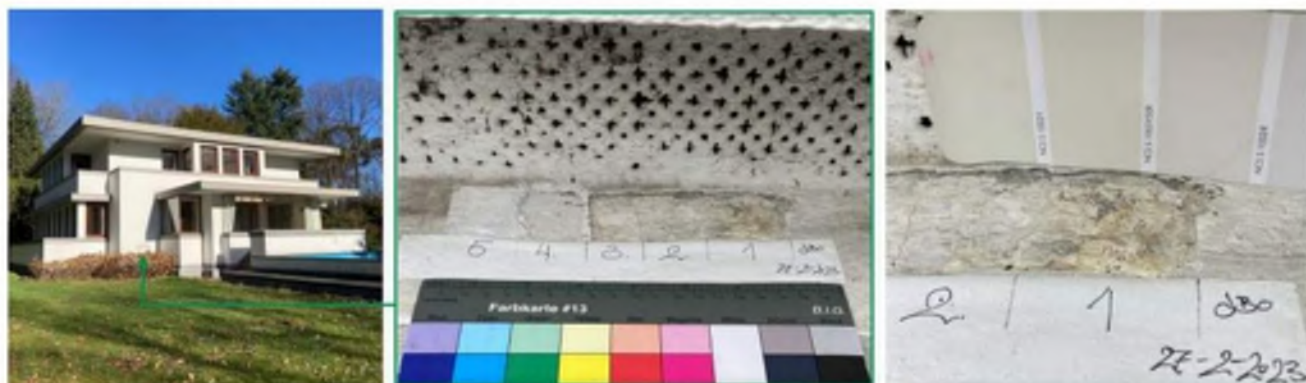
In de linker ventilatieopening gelegen op de begane grond is een kleurtrap gemaakt waar in totaal vijf verflagen zijn vrijgelegd (afb. 10, groene pijl en afb. 11). De eerste uitmonstering betreft een licht okergele afwerklaag (afb. 12, laag 1). Hierop ligt een grijze grondlaag en een gelig witte afwerklaag (afb. 11, laag 2-3). Hierna volgt een moderne grijswitte afwerklaag (afb.11, laag 4). De huidige witte afwerking is een gespoten latex afwerking (afb. 11, laag 5). Deze rubberachtige laag is ook op het ventilatierooster aangebracht, die van oorsprong een donkere afwerking heeft gekend (vergelijk afb. 1 met afb. 10, groene pijl en afb. 11).

10. locaties kleuronderzoek, pleisterwerk, achtergevel, met groene pijl aangegeven door auteur
11. kleurtrap in totaal 5 verflagen, pleisterwerk, ventilatieopening, begane grond, achtergevel, exterieur villa [redacted]
12. detail eerste uitmonstering: licht okergeel met kleurcode NCS S 1002-Y50R, pleisterwerk, ventilatieopening, begane grond, exterieur villa [redacted], foto's auteur

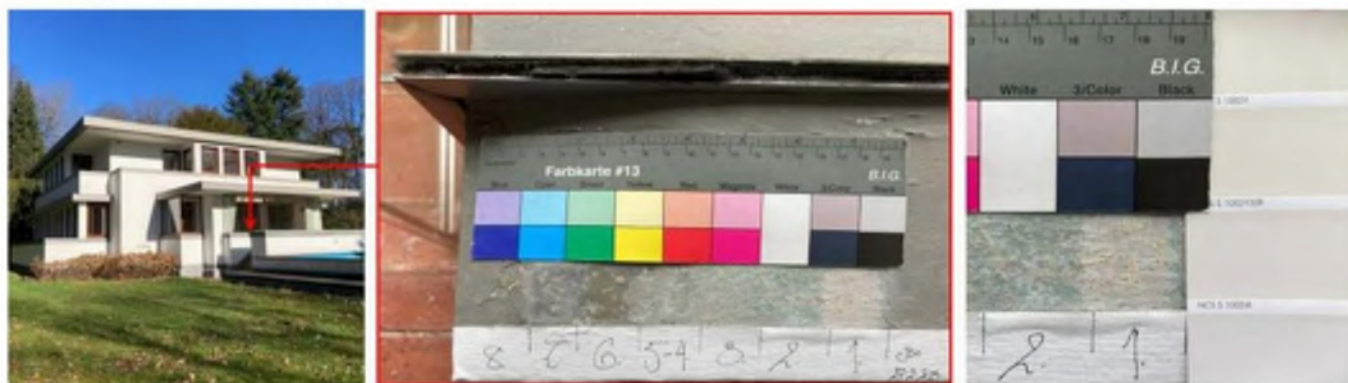
Aan de bovenzijde van de betonnen afdekking van de veranda gelegen op de begane grond is een kleurtrap gemaakt (afb. 13, rode pijl). Op deze plek zijn in totaal acht verflagen vrijgelegd (afb. 14 en afb. 1 titelpagina). Als eerste uitmonstering is een licht oestergrijs afwerklaag gevonden (afb. 15, laag 1). Hierna volgt een licht blauwe afwerking (afb. 14, laag 2). Hierop ligt een licht grijze afwerking (afb. 14, laag 3). De huidige donker grijze afwerking ligt op een reeks moderne grijze verflagen (afb. 14, laag 4-8).

13. locaties kleuronderzoek, beton afdekking veranda, achtergevel, met rode pijl aangegeven door auteur
14. kleurtrap in totaal 8 verflagen, beton afdekking veranda, begane grond, achtergevel, villa [redacted]
15. detail eerste uitmonstering: licht oestergrijs met kleurcode NCS S 1002-R, beton afdekking, begane grond, achtergevel, villa [redacted], foto's auteur

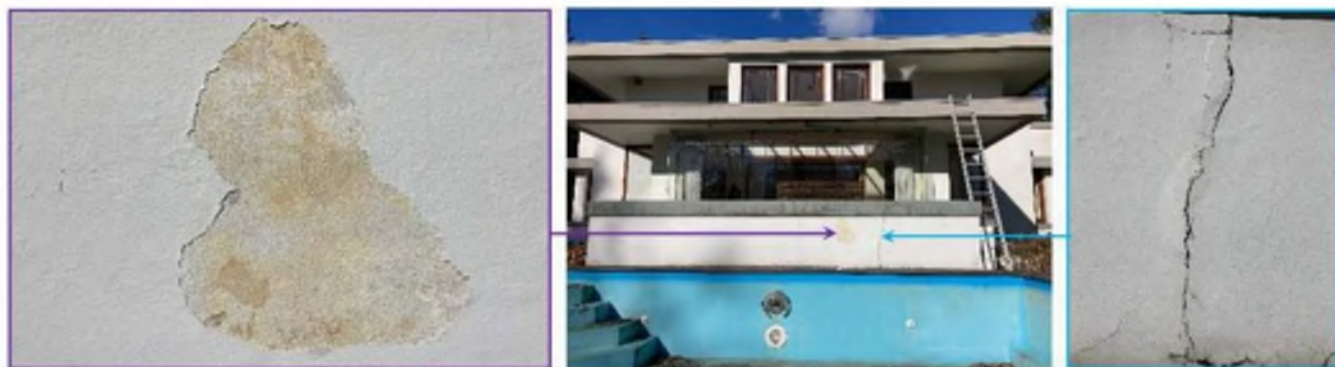
Op meerdere plekken zijn de verflagen in de loop der tijd aangetast (afb. 17, paarse en blauwe pijl). Scheuren in het pleisterwerk zijn ook op de oude de foto uit de jaren 1970 zichtbaar (afb. 4). Enerzijds komt dit door inwerking van vocht en zouten, anderzijds door de toepassing van moderne verflagen die niet ademen. Hierdoor is de verf gaan afbladderen en is scheurvorming ontstaan (afb. 16 en 18). Deze afbladderende verflagen dienen te worden verwijderd en vervangen met een ademend verfsysteem.

16. detail afbladderende verflagen, plantenbak, achtergevel, exterieur villa [redacted]
 17. locaties aantasting van verflagen, plantenbak, achtergevel, met paarse en blauwe pijlen aangegeven door auteur
 18. detail scheurvorming, plantenbak, achtergevel, exterieur villa [redacted], foto's auteur

In de laatste fase krijgt het villa [REDACTED] haar huidige kleurstelling waarbij het exterieur is opgebouwd uit een kleurencombinatie vervuild wit op het pleisterwerk, donker grijs, op de betonnen afdekking en donker bruin op het houtwerk (fase V). In deze fase is de verf gaan afbladderen en scheurvorming ontstaan. Enerzijds komt dit door inwerking van vocht en zouten, anderzijds door de toepassing van een modern verfsysteem die niet ademt.
