Onderzoek naar wandafwerking schouw

Mei 2023

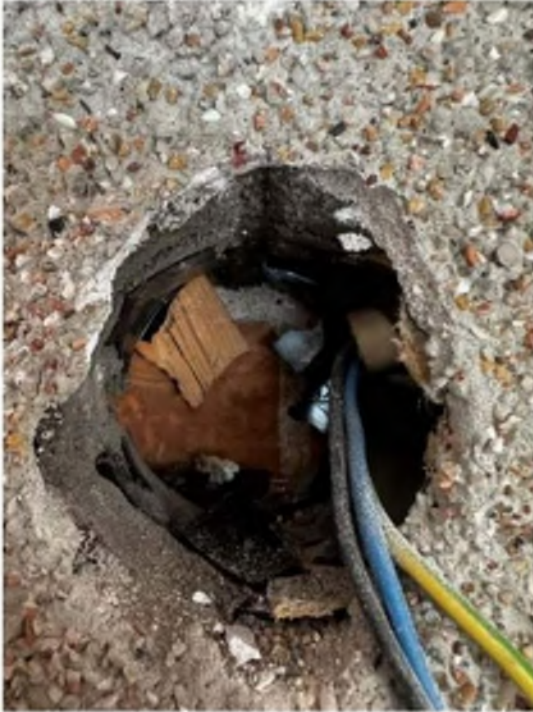
Foto wandlamp links

Na verwijdering van de wandlampen werd zichtbaar dat moderne elektrabuïsen en inbouwdozen onder de afwerking van de schouw zijn ingefreesd en dat deze afwerking daarmee niet uit de tijd is.

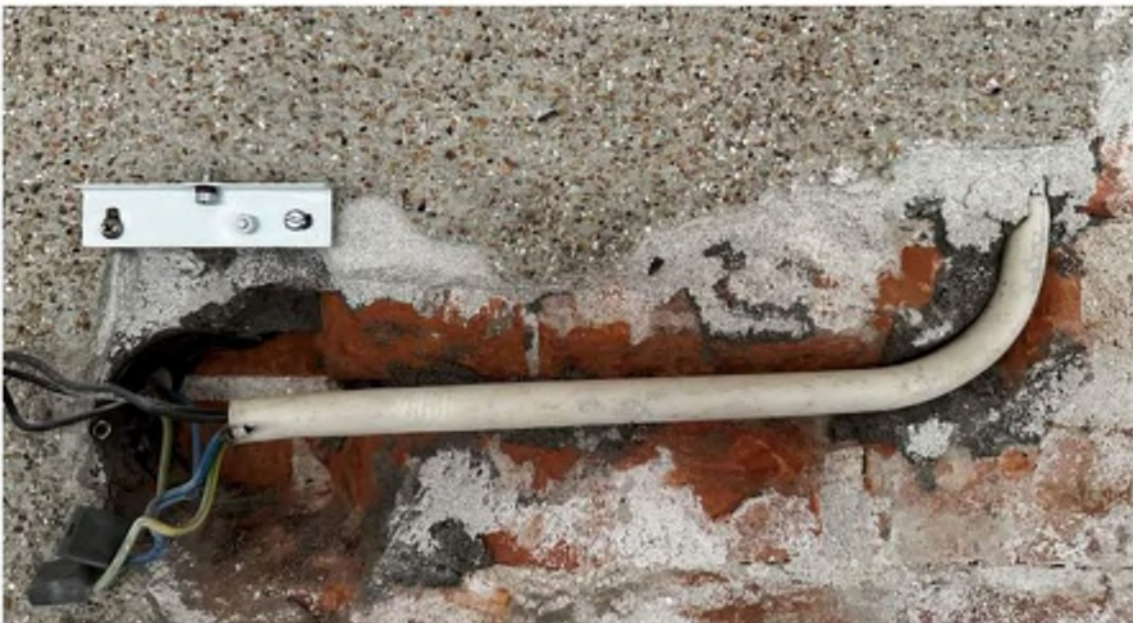
Na het doorbreken van de achterkant van de inbouwdoos leek in eerste instantie zichtbaar dat de afwerking was opgebouwd over schoon metselwerk. Bij verder blootleggen van een stukje elektrapijp bleek deze te zijn gefreesd in vuil metselwerk.
