AMERSFOORTSEWEG 11A, BOSCH EN DUIN

Bouwhistorische verkenning

Onderzoek: Bouwhistorische verkenning

Locatie/ adres: Amersfoortseweg 11a
3735 LJ Bosch en Duin

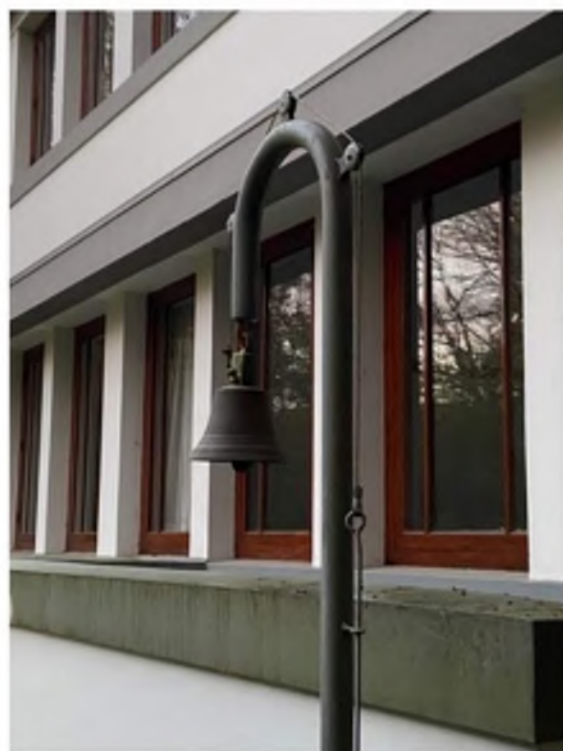
Op de hoek aan de noordzijde is de toegang tot kelder en kruipruimte en de keuken op de begane grond. Op deze hoek staat een paal opgesteld met dienstklokje.

AFBEELDING 17, DIENSTKLOKJE VOOR OOSTGEVEL

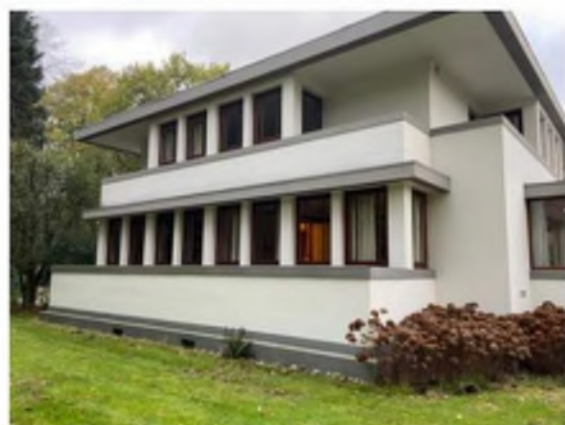
Deze zijgevel is symmetrisch aan de oostelijke zijgevel maar heeft een bredere voet onder de vensters van de begane grond om bloembakken in te verwerken. Ter hoogte van

het maaiveld zijn de ventilatieroosters van de kruipruimte aanwezig.

AFBEELDING 20, AANZICHT WESTGEVEL

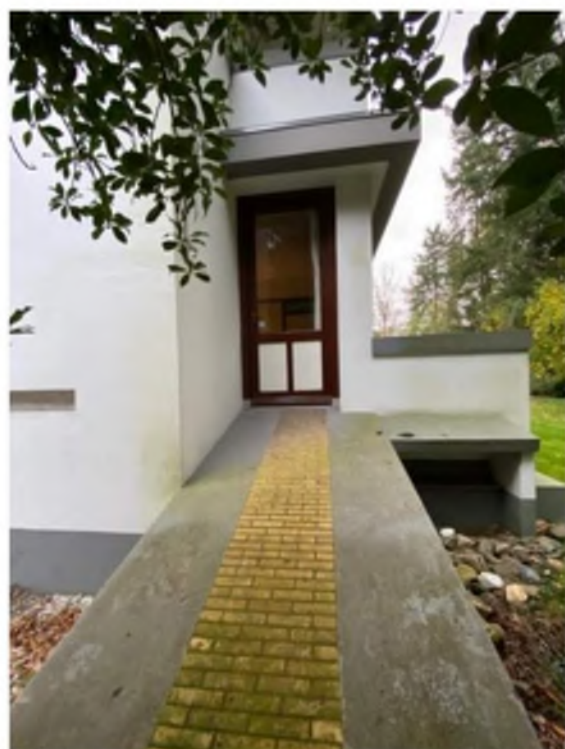
Op de hoek aan de noordzijde is de toegang tot de studeerkamer via een later aangebrachte hellingbaan.

AFBEELDING 21, HELLINGBAAN RECHTERZIJDE NOORDGEVEL

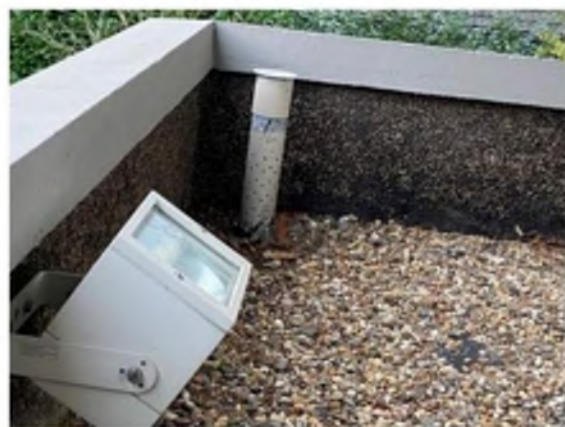
De balkonvloeren zijn voorzien van een coating en de voormalige bloembakken hebben voor een deel nog de oorspronkelijke mastiekbedekking met verhoogde afvoer met overloop en filterende functie.

*AFBEELDING 24, DOORVOER PLATTE DAK BLOEMBAK MET
FILTERGAATJES*

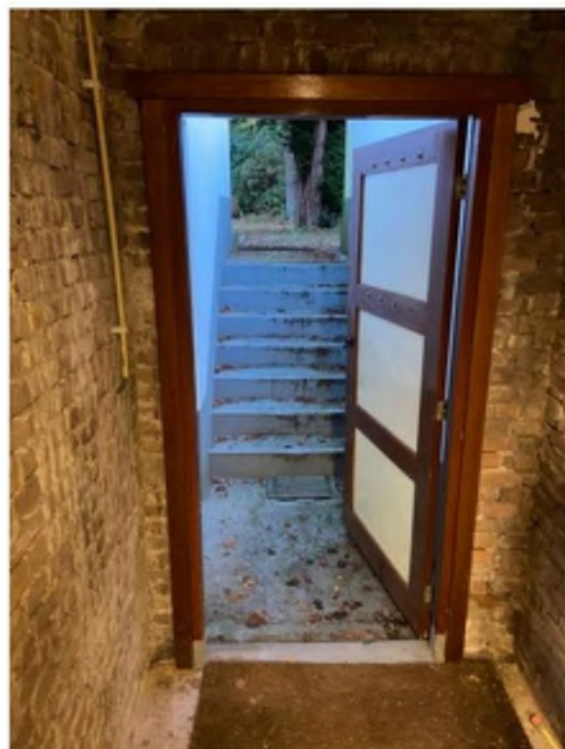
Aan de achterzijde is het pand niet onderkelderd, maar heeft een diepe kruipruimte tussen de scheidingswand van de bovenliggende woonkamer en de voormalige vijver. De toegang tot deze kruipruimte is bereikbaar via een gemetselde trap aan de noordoostzijde van zes treden met bordes naar een toegangsdeur met spiegelklampen.

AFBEELDING 25, TOEGANG KRUIPRUIMTE MET TRAP

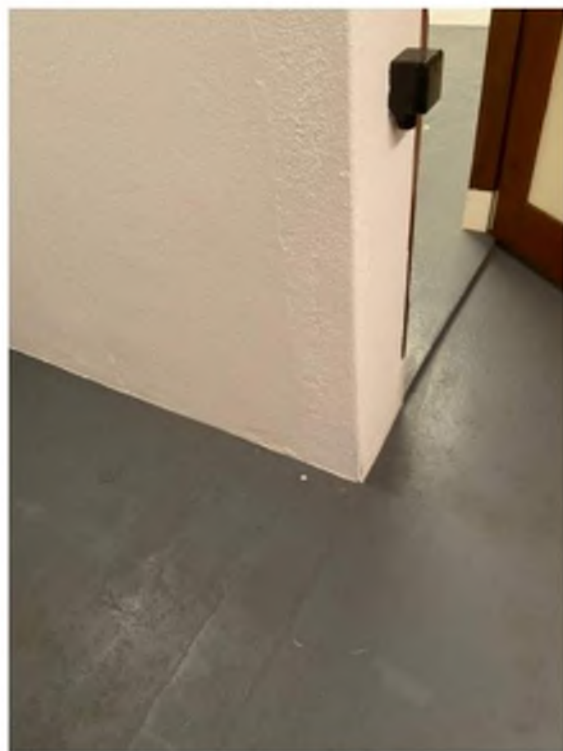
Tegen de wand en op vloer is de aftekening van de verwijderde wand van de kluisruimte zichtbaar.

AFBEELDING 35, AFTEKENING VERWIJDERDE WAND
KLUISRUIMTE

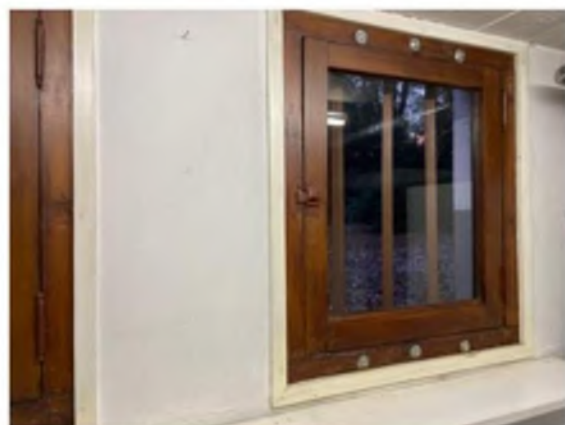
De grenenhouten vensters in de voorgevel van het souterrain zijn aan de buitenzijde voorzien van diefijzers.

AFBEELDING 36, KELDERRAAM NOORDGEVEL

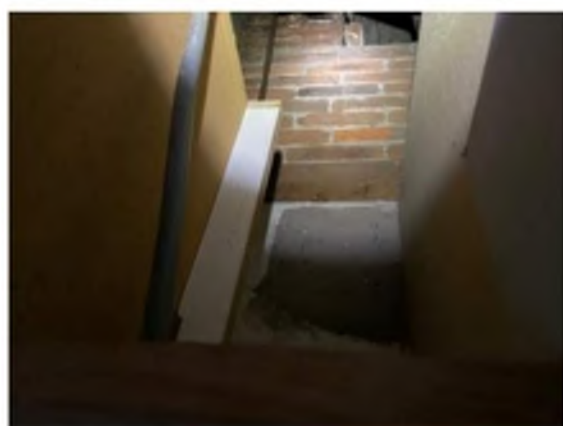
De huidige koelkast staat opgesteld in de niskast van de voormalige radiatorruimte. In deze kast is de onderzijde van de betonnen verdiepingsvloer te zien en het baksteenmetselwerk van de binnenwand, zonder pleisterwerk.

AFBEELDING 39, SCHOONMETSELWERK VOORMALIGE RADIATORSCHACHT

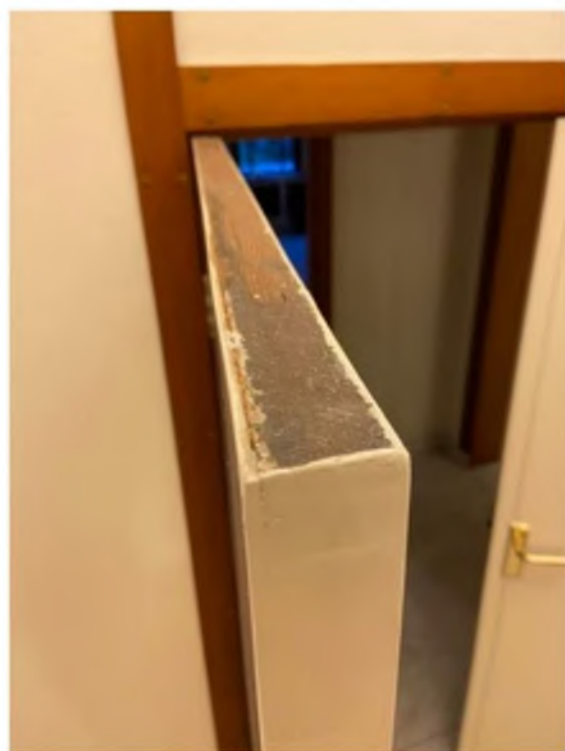
De wand aan de zuidzijde heeft een wastafelnis tussen een toilet en een vaste kast. De deuren zijn aan de buitenzijde geheel uitgevuld met een plaat van boardmateriaal, waarbij de toegangsdeur en de deur naar de vaste kast op de zuidelijke wand ook aan de binnenzijde van een houten plaat zijn voorzien met een vrijgehouden strook rondom. De toegangsdeur naar deze ruimte is een afwijkende boarddeur.

AFBEELDING 48, AFWIJKENDE BOARDDEUR

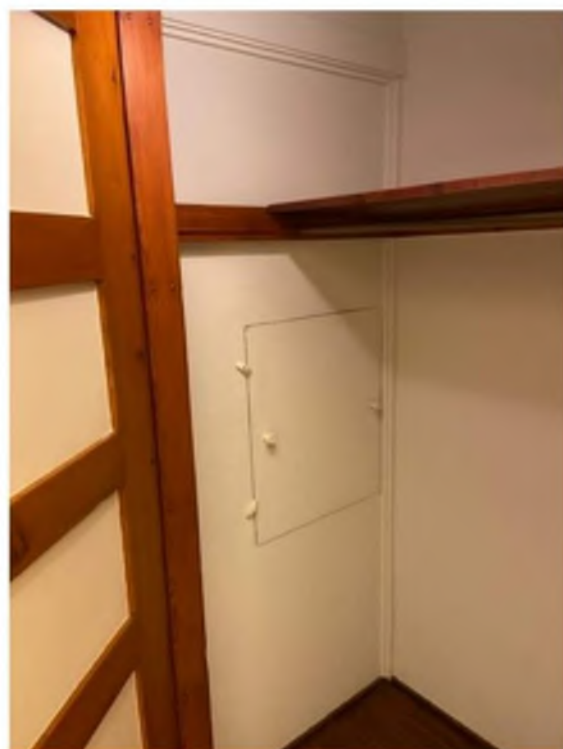
In de zuidwestelijke hoek is in de kast een tussenwand van asbest waar een luikje met wervels in is opgenomen.

AFBEELDING 51, ASBEST LUIKJE NAAR RADIATORKAST

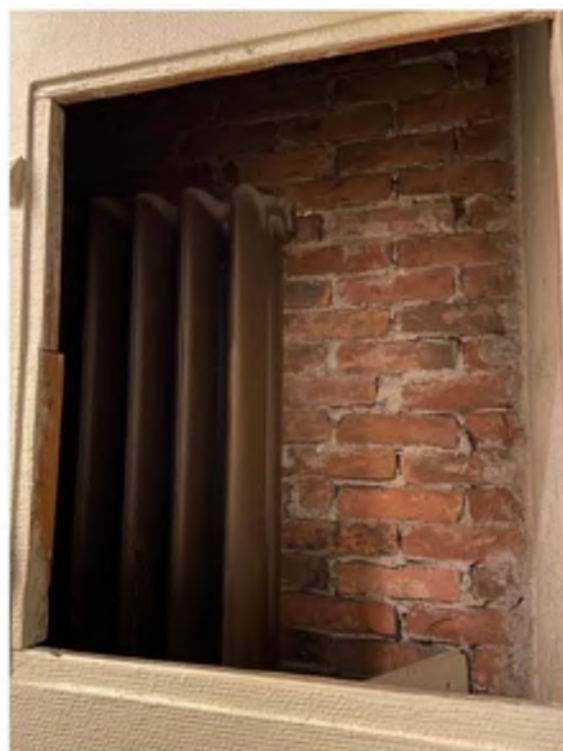
Hierachter is een grote ledenradiator onder een luchtschacht die gescheiden wordt door een asbestplaat.

AFBEELDING 52, LEDENRADIATOR TUSSEN GARDEROBE EN HALL

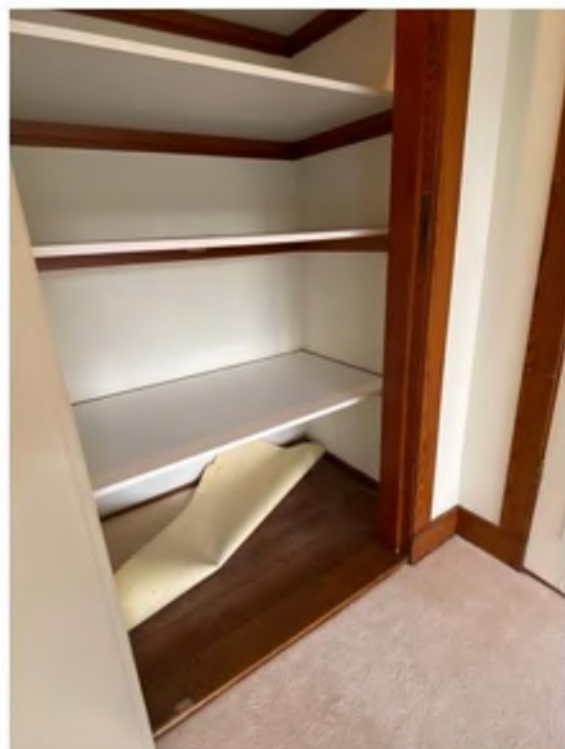
gestoffeerd, maar hieronder zijn houten vloerdelen met messing en groef zichtbaar met een werkende breedte van 90mm.

AFBEELDING 70, MESSING EN GROEFDELEN ONDER STOFFERING

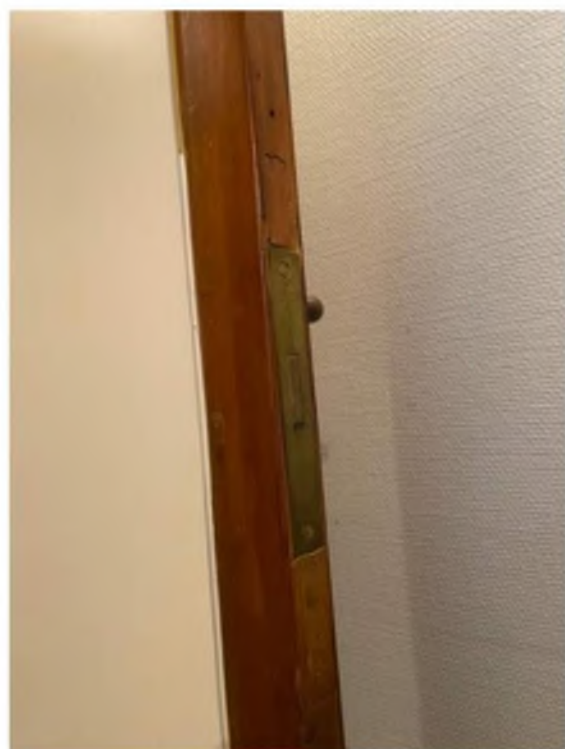
Dit is te zien aan de aanpassing van het slotgat, de toepassing van andere scharnieren en het gebruik van een NEMEF slot in plaats van de veelal gebruikte LIPS sloten in het huis.

AFBEELDING 83, TOEGEVOEGDE EN AANGEPASTE KASTDEUR

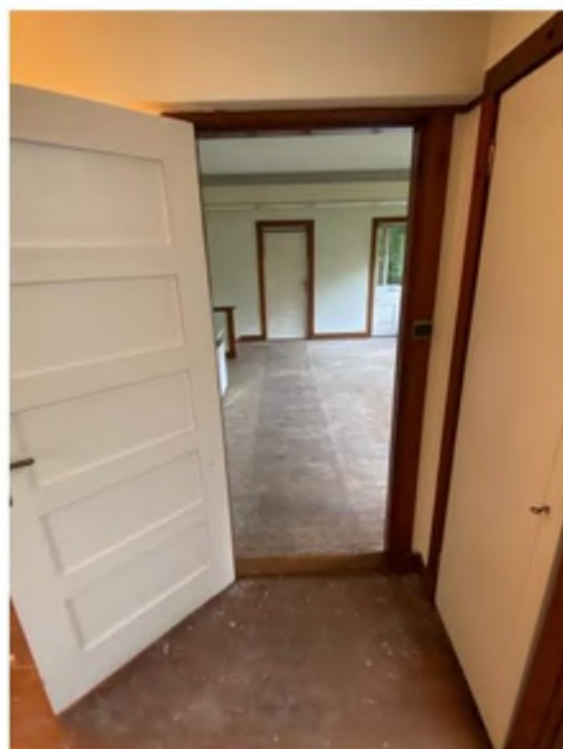
Op de vloer lag vermoedelijk een gestoffeerde looper als verbinding tussen de slaapkamers aan de voorzijde en achterzijde.

AFBEELDING 91, AFTEKENING LOPER IN WERKKAMER
