Ingenieurbüro
Floecksmühle

Ergebnisbesprechung Geleenbeek / Vloedgraaf

Waterschap Limburg / Ergebnisbesprechung

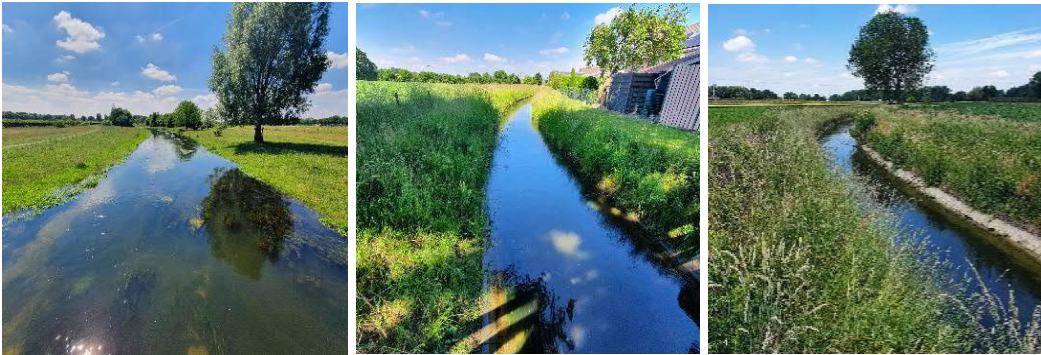
Geleenbeek

- Starke Sohl- & Böschungssicherung
- Hauptsächlich geradliniger Verlauf
- Wenig Varianz in Strömung , jedoch abschnittsweise wahrnehmbare Strömung
- Renaturierter Bereich breit und flach
- kaum Beschattung -> starker Algenbewuchs
- kein Gewässerrandstreifen
- Messstelle 6.H.51: Wanderungshindernis durch Sohlabsturz und starke Strömung /Turbulenz an

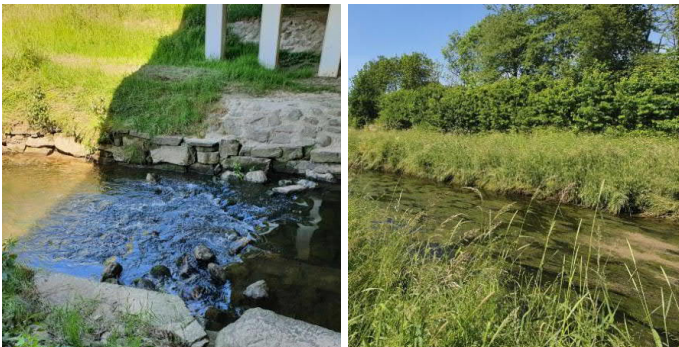
Vloedgraaf

- Abschnittsweise Sohl- und Böschungssicherung
- Mehrere kleine Schwellen -> ggf. Wanderhindernis
- abschnittsweise geringe Strömung oder Strömungsvarianz
- Algenbewuchs in unbeschatteten Bereichen, v. a. im Mündungsbereich
- Kein Gewässerrandstreifen
- Kläranlageneinlauf: Konkurrierende Strömung, Turbulenz
- Messstelle bei Nieuwstadt kein bis wenig Sohlsubstrat, Sohlbindung mangelhaft
- Gewässerstruktur abschnittsweise gut (Substratdiversität, Gewässerlauf etc.)
- Dadurch abschnittsweise gute Strömungsvarianzen
- Beschattung abschnittsweise sehr gut

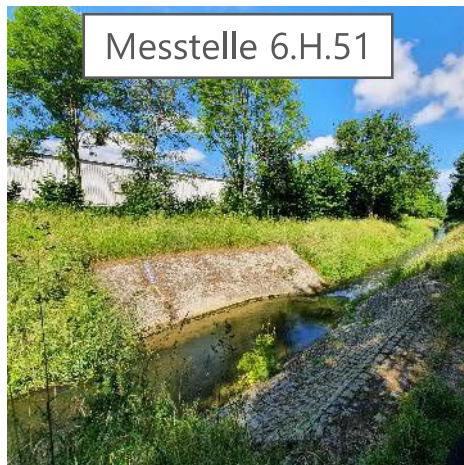
Messtelle 6.H.51

- Wanderungshindernis durch Sohlabsturz und starke Strömung /Turbulenz

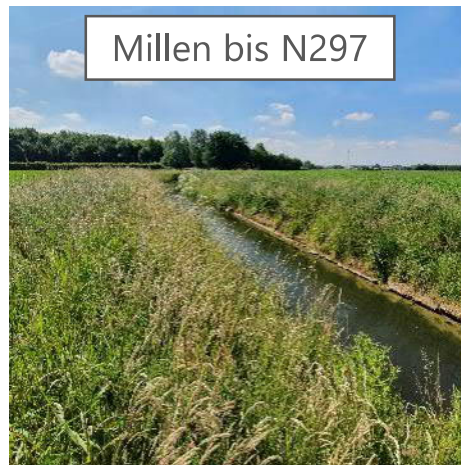
Millen bis N297

- Sohl- & Böschungssicherung
- Geradliniger Verlauf
- Wenig Varianz in Strömung , jedoch wahrnehmbare Strömung

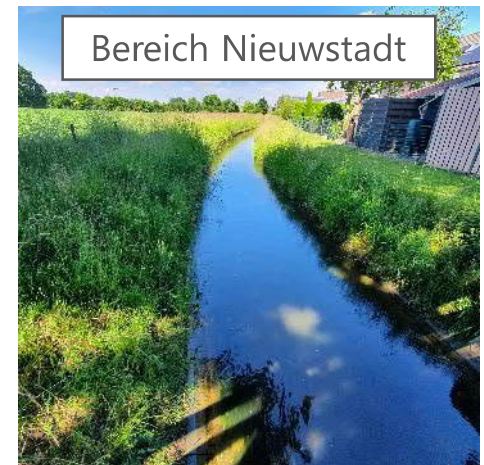
Bereich Nieuwstadt

- Sohl- & Böschungssicherung
- Geradliniger Verlauf
- Kaum bis keine Strömung

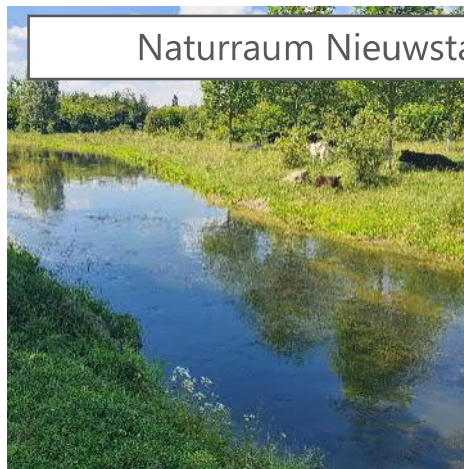
Naturraum Nieuwstadt bis Kreuzung N276

- Sehr breit und flach ohne Beschattung -> starker Algenbewuchs
- kein Gewässerrandstreifen
- Geringe Strömung
- Jedoch Fläche für eigendyn. Entwicklung vorhanden

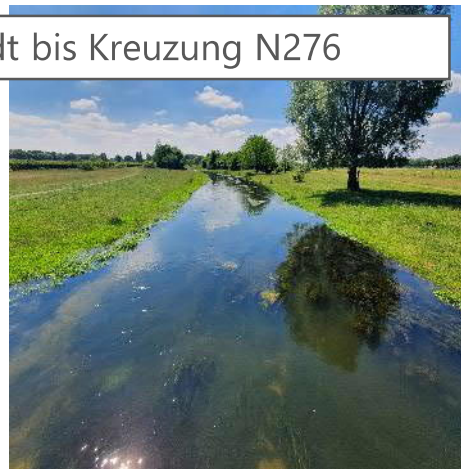
Bereich Poolmolen

- Geradliniger Verlauf mit geringer Beschattung
- Wenig Varianz in Strömung, jedoch wahrnehmbare Strömung
- Sohl- & Böschungssicherung

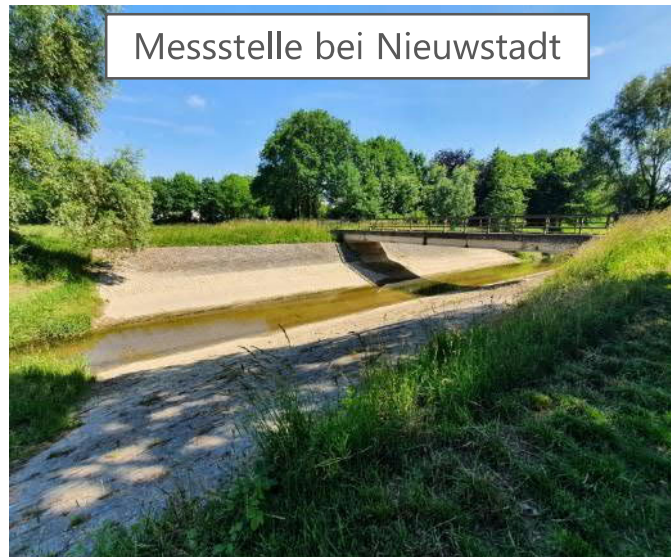
Messstelle bei Nieuwstadt

- Sohl- und Böschungssicherung
- Geringe Fließtiefe v. a. Messstelle
- Geringe Strömungsvarianz
- Beschattung geringfügig
- Teilweise Algenbewuchs

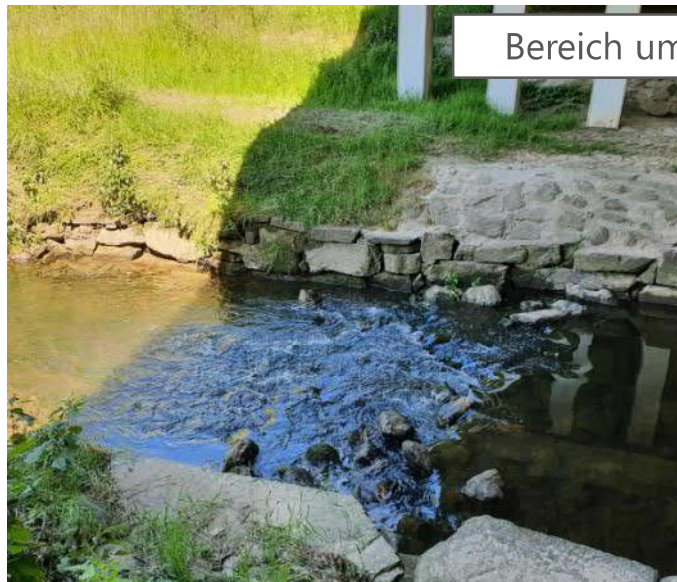
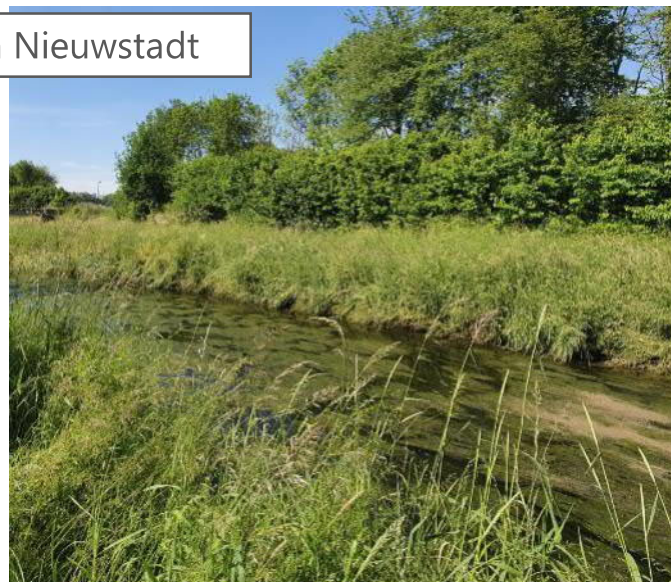
Bereich um Nieuwstadt

- Teilweise Schwellen bei Brückenbauwerken
-> Wanderhindernis
- Stau oberhalb der Brückenbauwerke/Schwellen
sowie starker Algenbewuchs und geringe
Strömungen bzw. Strömungsvarianzen
- Beschattung geringfügig

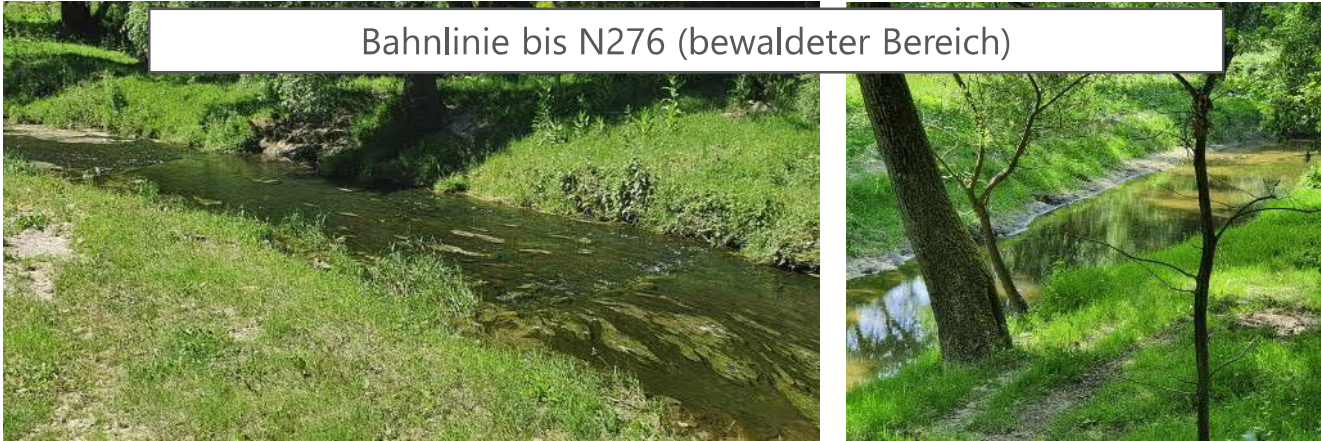
Bahnlinie bis N276 (bewaldeter Bereich)

- Im Waldbereich zwar Beschattung, allerdings kaum Strömung und Strömungsvarianz
- Zwei Schwellen -> ggf. Wanderhindernis
- Algenbewuchs in unbeschatteten Bereichen

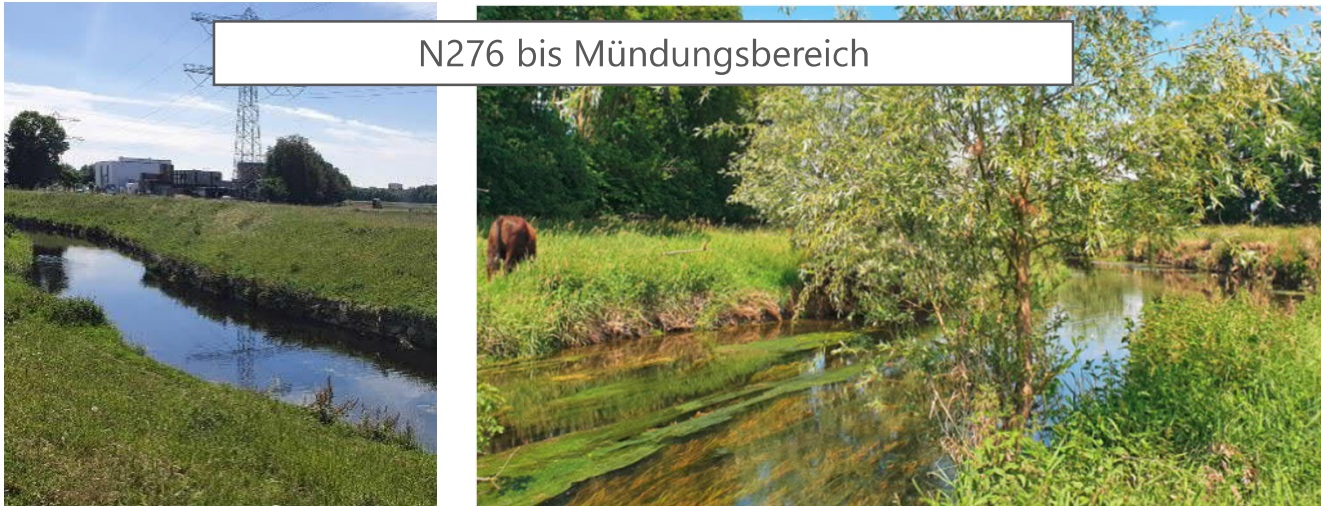
N276 bis Mündungsbereich

- Stellenweise geringe Strömung oder Strömungsvarianz sowie Böschungssicherung
- Kein Gewässerrandstreifen
- Keine bzw. geringe Beschattung
- Algenbewuchs, v. a. im Mündungsbereich

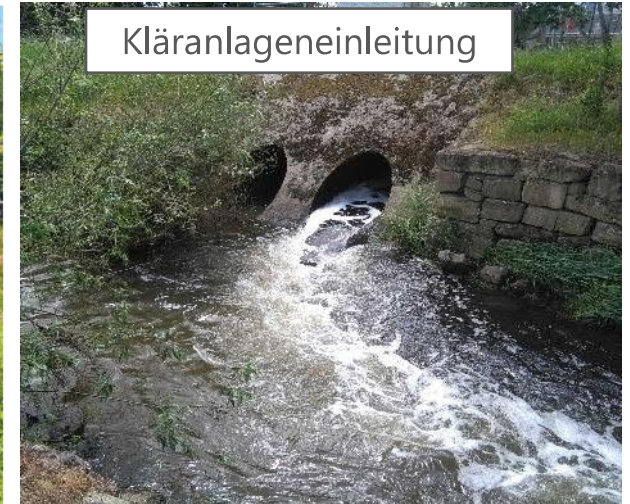
Kläranelageneinleitung

- Konkurrierende Strömung
- Turbulenz bei hoher Einleitungsmenge aus Kläranlage und dann ggf. Wanderhindernis für schwimmschwache Arten

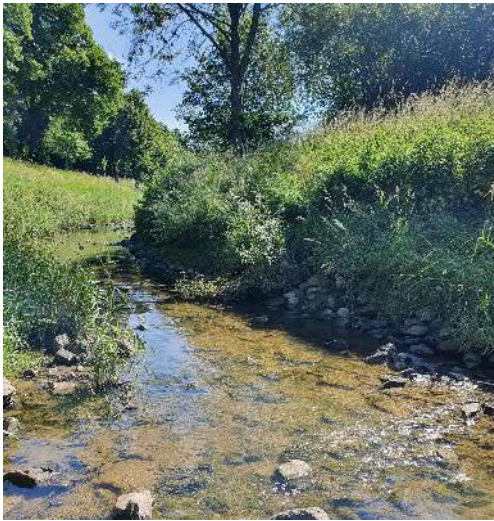
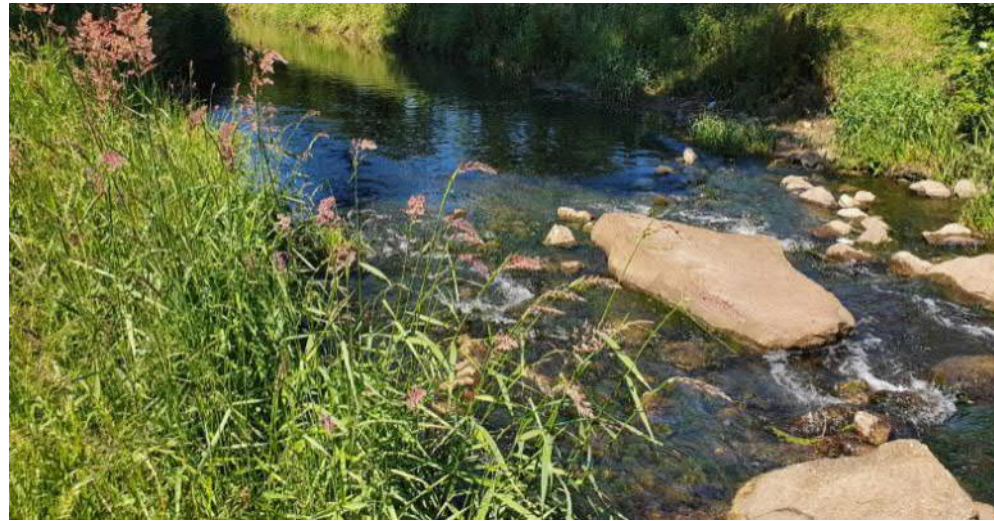
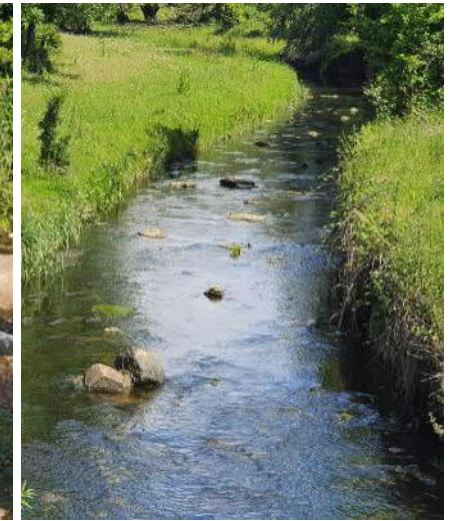
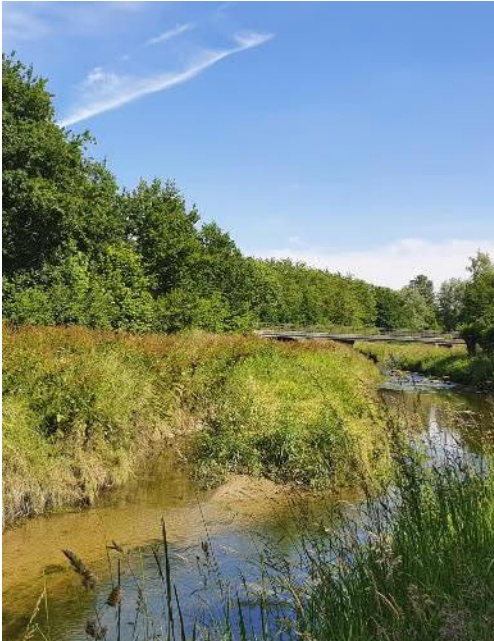
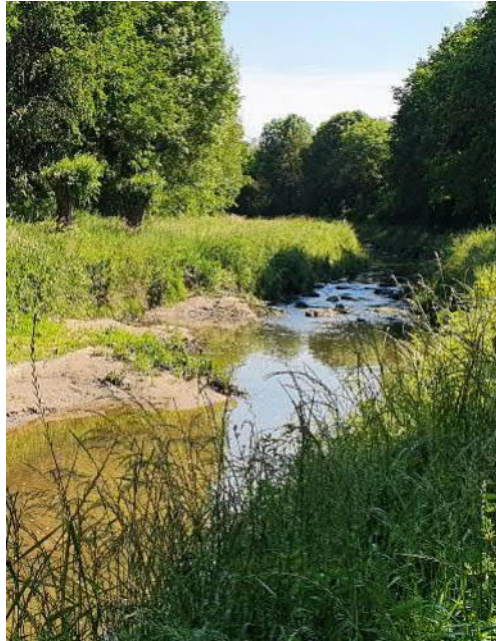
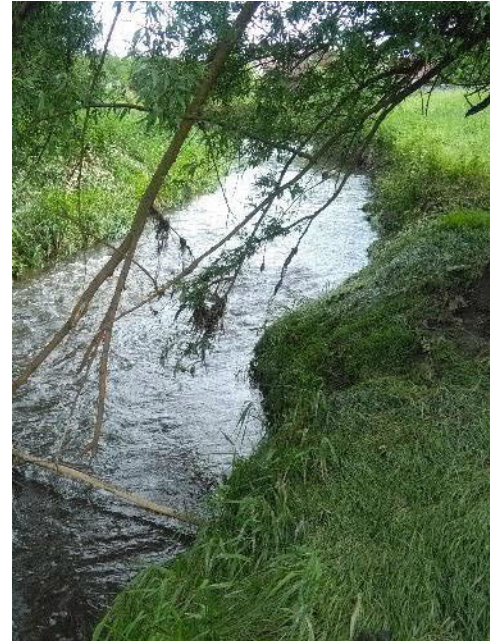
Am Vloedgraaf werden aber auch deutlich positive Bereiche aufgefunden:

- Beschattung
- Strömungsvarianz durch Inselbereiche, Schnellen und Einsatz von Einzelsteinen
- Damit auch Varianzen in den Fließtiefen
