BOMEN EFFECT ANALYSE

PROJECT NOORDELIJKE SPOORSTRAAT EDE

15 BOMEN, NOORDELIJKE SPOORSTRAAT 11A EN 15, EDE

Datum rapport : 21 november 2023

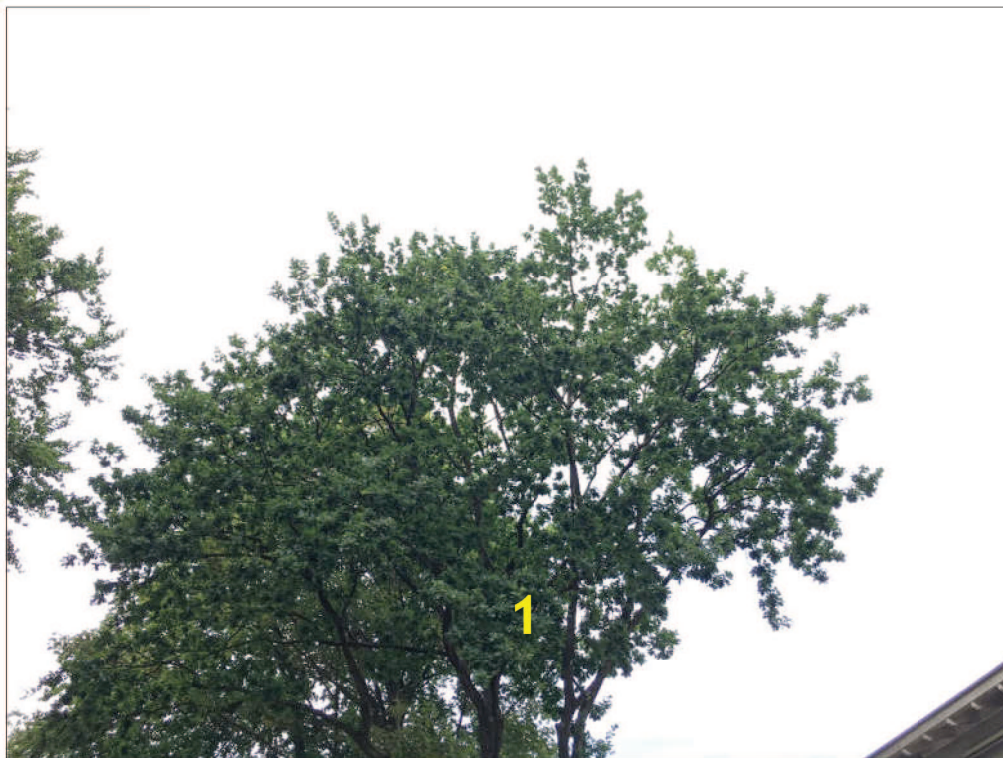
Afbeelding 6: Zomereik met onvoldoende conditie

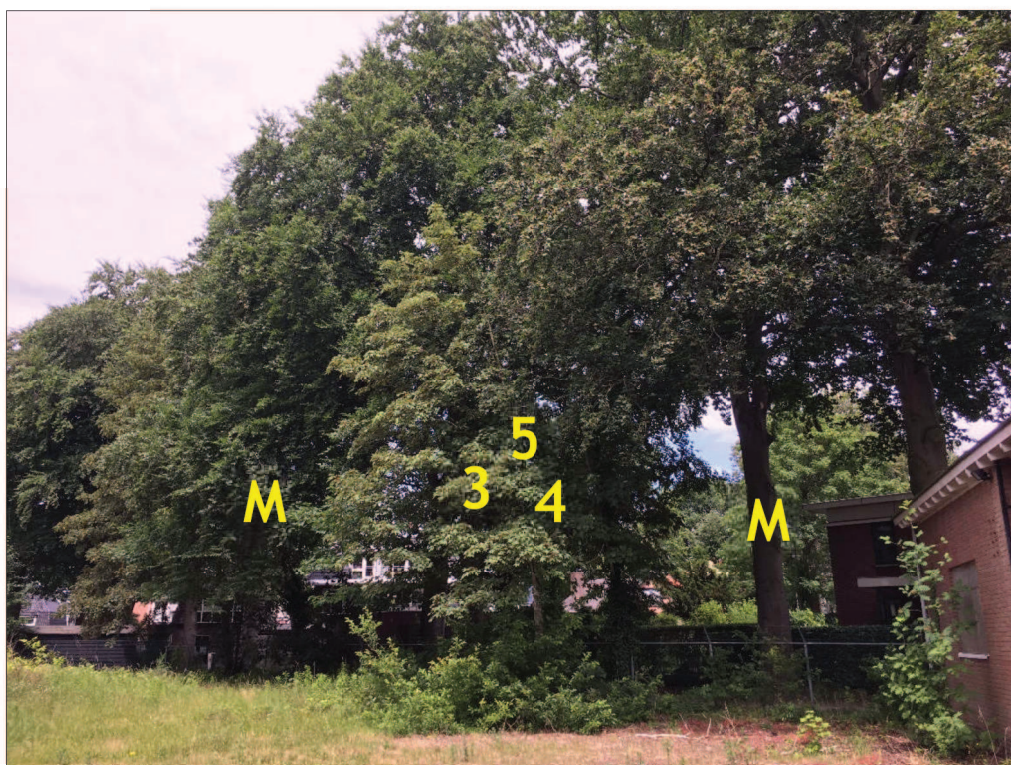
Afbeelding 7: Onderstandige esdoorns (3,4,5) t.o.v. de monumentale beuken (M) aan het Zwartelaantje

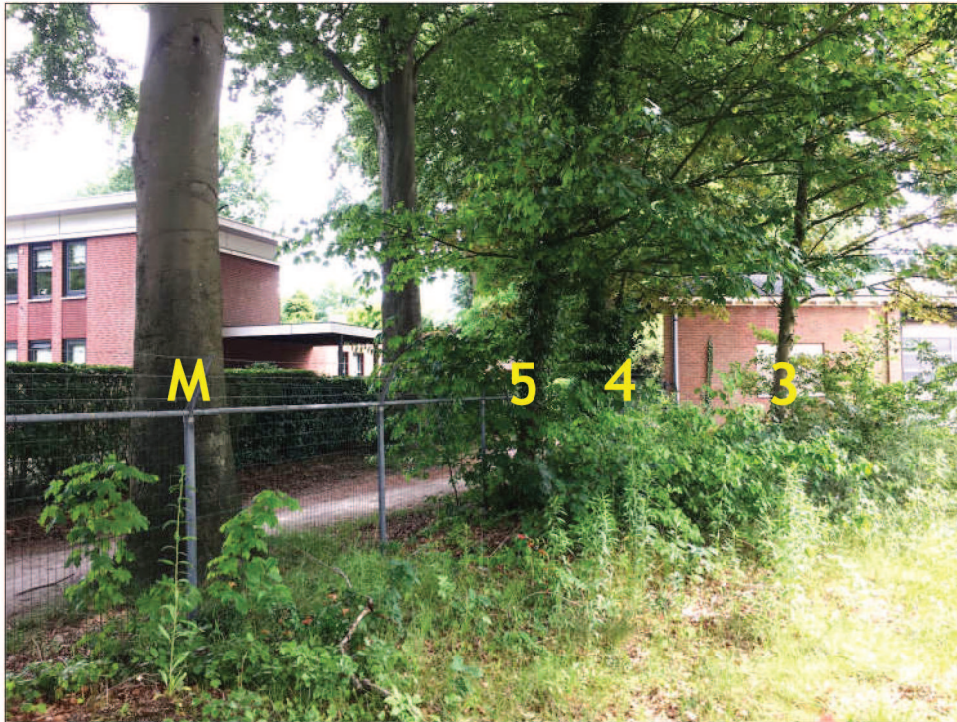
Afbeelding 8: De esdoorns (waarschijnlijk spontane opslag) hebben onderstandige en eenzijdig ontwikkelde kronen als gevolg van de schaduw van de monumentale beuken (M)

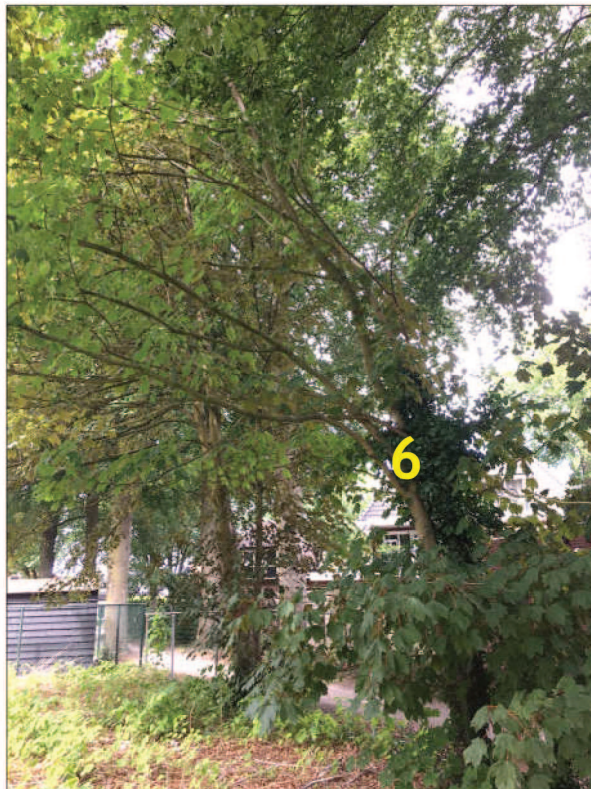
Afbeelding 9: Onderstandige esdoorn met eenzijdig ontwikkelde kroon

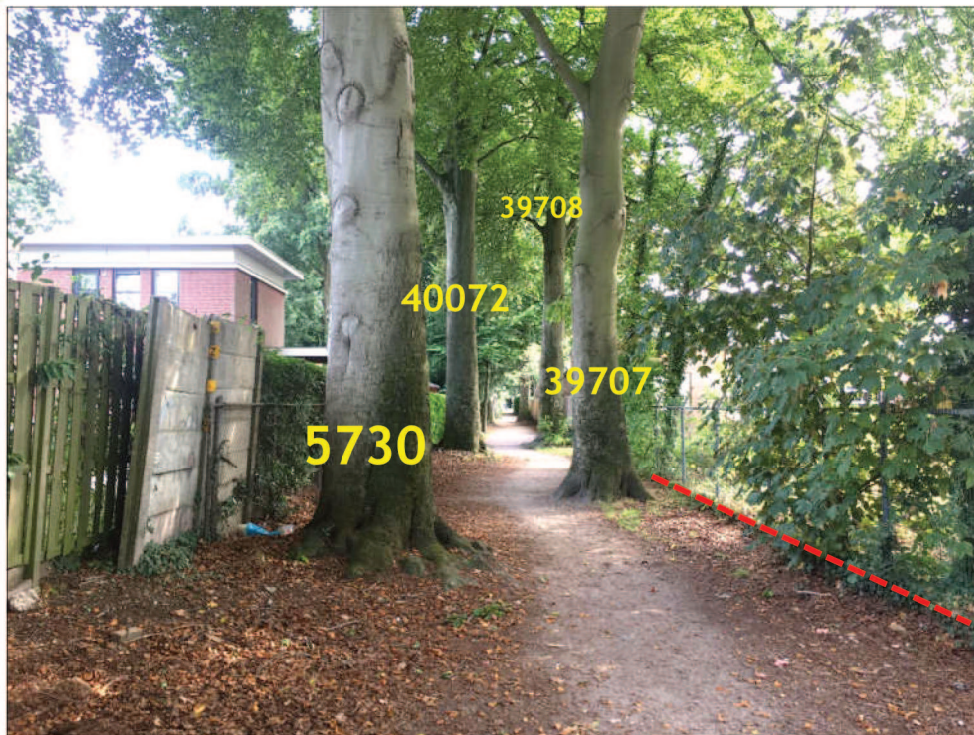
Afbeelding 10: Vier van de vijf monumentale beuken aan het Zwartelaantje waarvan de kronen zich boven het projectgebied (rechts van de rode lijn) bevinden

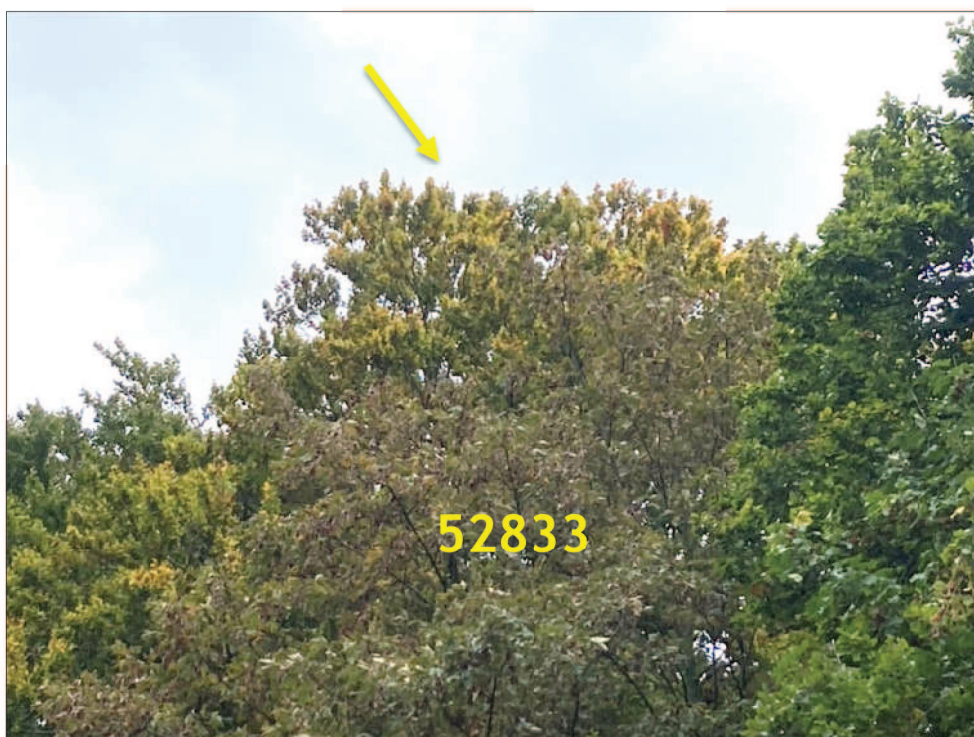
Afbeelding 11: Voldoende maar wel verminderde conditie (vertakkingspatroon kroonrand) bij monumentale beuk

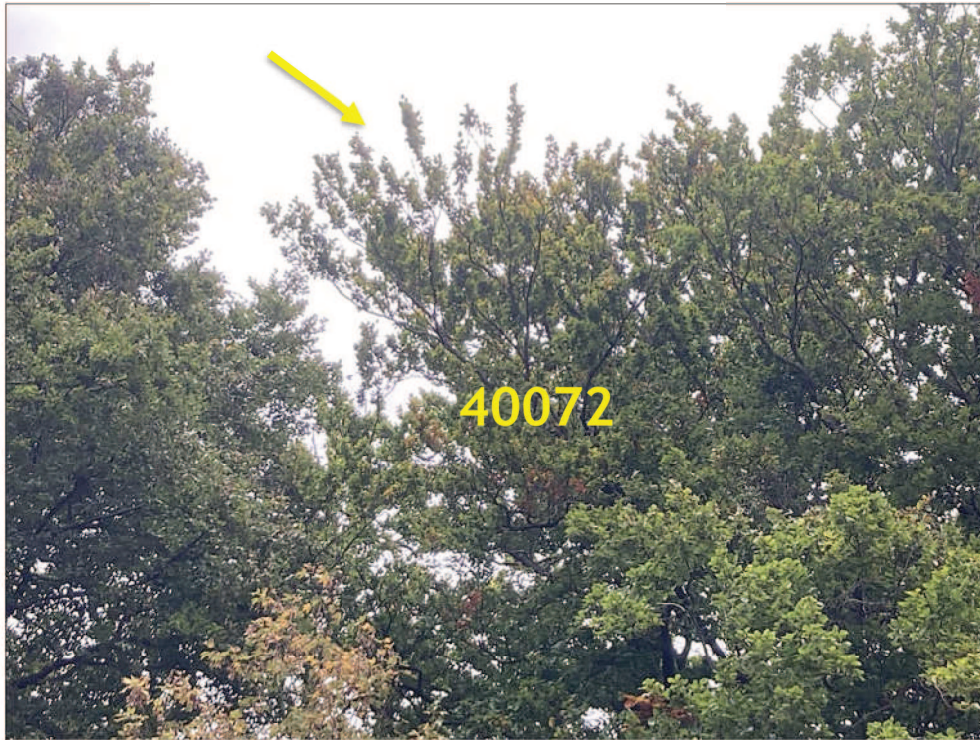
Afbeelding 12: Voldoende maar wel verminderde bij monumentale beuk (bladbezetting en vertakkingspatroon kroonrand)

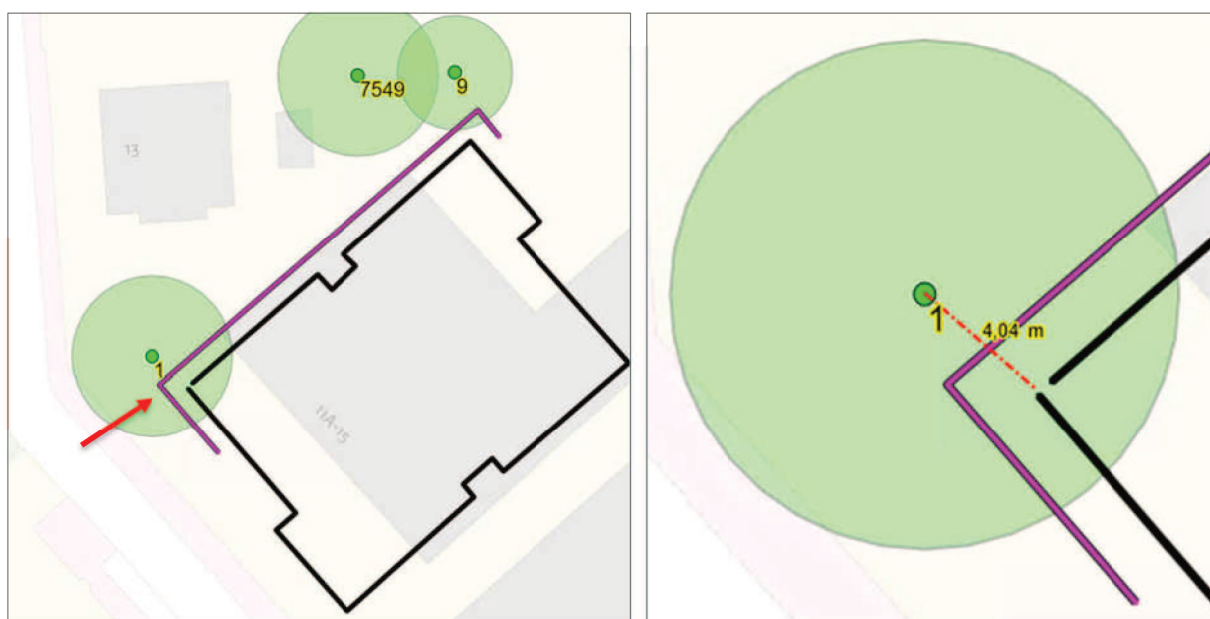
Het belangrijkste (potentiële) bovengronds knelpunt is aanwezig ter hoogte van de westelijke hoekgevel van het nieuwe appartementengebouw. Hier bevindt zich het gebouw binnen de kroonprojectie van boom 1 (de zomereik). Hoewel niet exact te bepalen lijkt het erop dat het schuine dak zich onder de kroon bevindt. Indien het gebouw toch raakt aan de kroon zouden enkele laaghangende takken verwijderd moeten worden. Gezien de aan deze zijde eenzijdig ontwikkelde kroon is dit geen probleem en een aanvaardbare ingreep.

Afbeelding 17: Gevel nieuwbouw (zwart) en werkruimte bouwsteigers (paars) binnen kroonprojectie boom 1

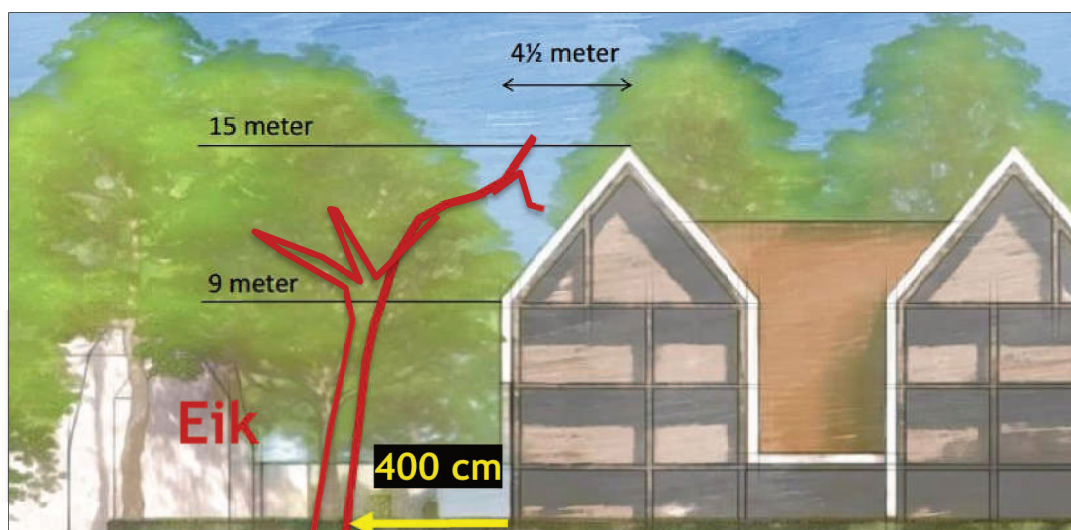
Afbeelding 18: Kroon van de eik ter hoogte van de nieuwe gevellijn

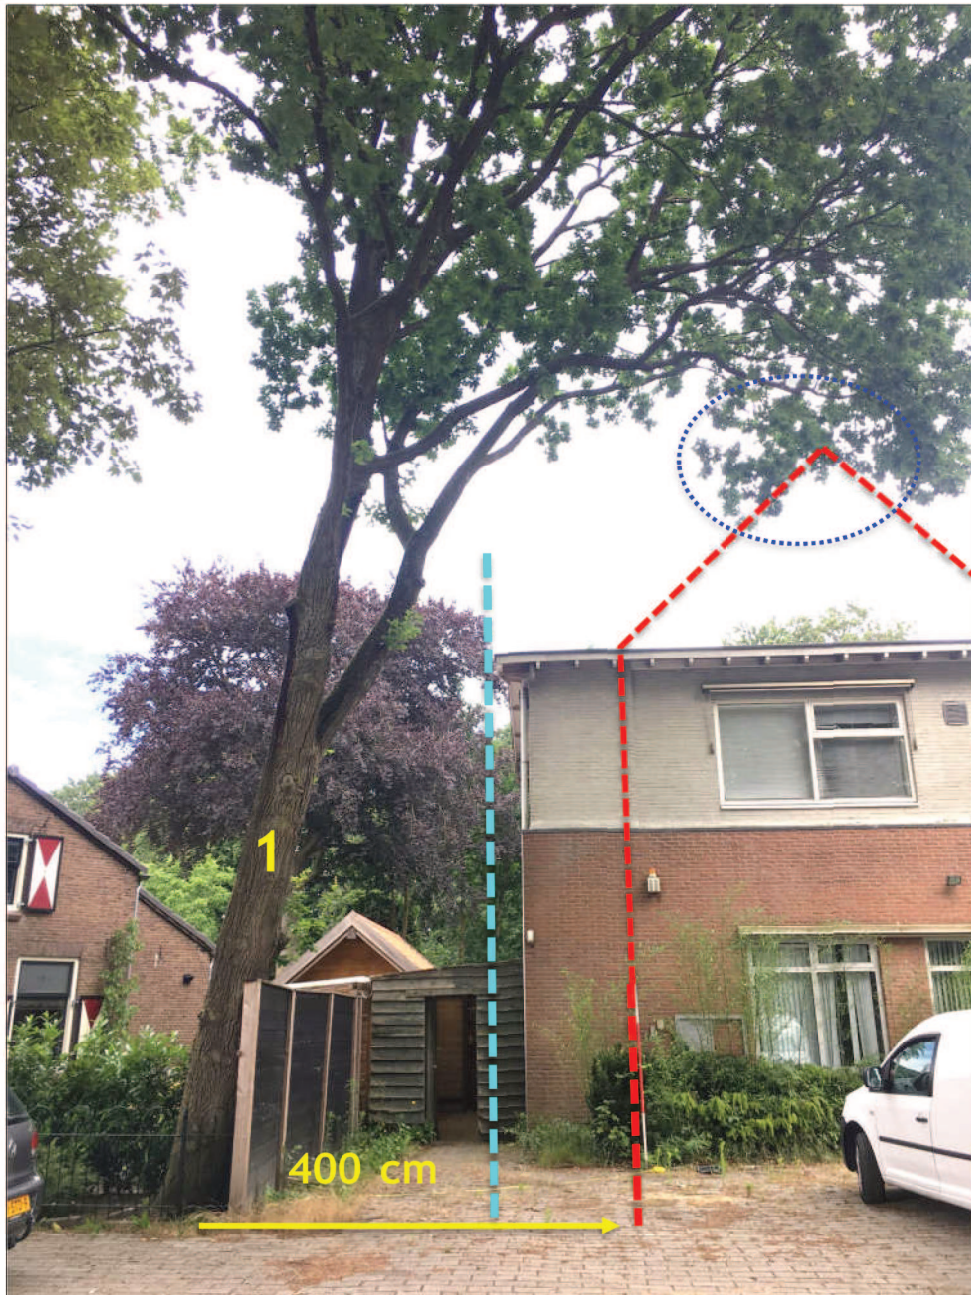
Afbeelding 19: Rood: nieuwe gevellijn. Blauw: vrije werkruimte (bouwsteigers). Blauwe cirkel: mogelijk te verwijderen takken. Dit kan het beste beoordeeld worden tijdens de bouw waarbij de takken eventueel verwijderd kunnen worden

- Bij boom 1 en 9 (zomereiken) tijdens de bouw, indien het nodig blijkt, enkele laaghangende takken te verwijderen.
- Bij boom 8 (esdoorn), tijdens de bouw van de bergingen, de kroon in te nemen.

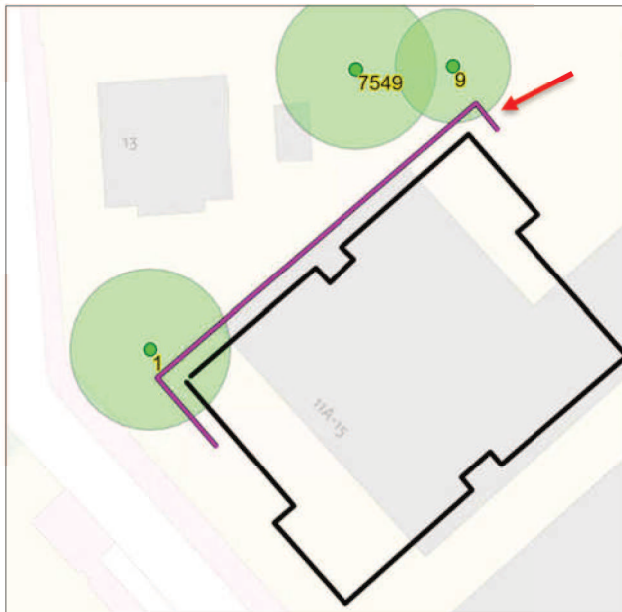
Afbeelding 20: Paars: obstakelvrije werkruimte (bouwsteigers) binnen kroonprojectie boom 9 (zomereik, pijl)

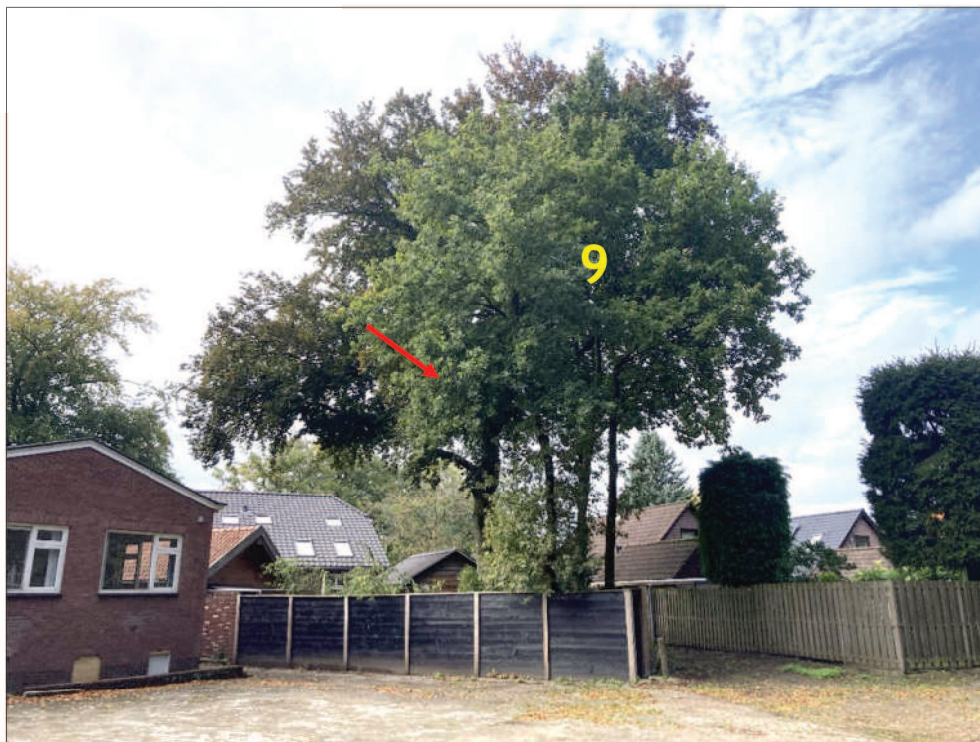
Afbeelding 21: Wellicht enkele takuiteinden (pijl) binnen de vrije werkruimte (steigers). Dit kan het beste beoordeeld worden tijdens de bouwwerkzaamheden waarbij de takken eventueel ingenomen worden

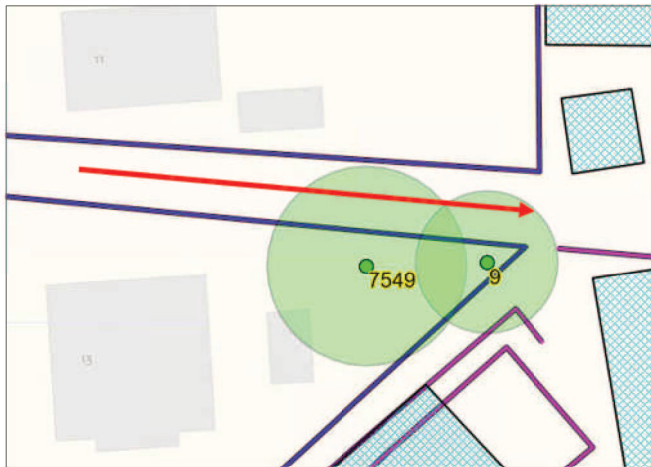
Afbeelding 22: Pijl: nieuwe toegangsweg (tevens bouwweg) binnen kroonprojectie boom 7549

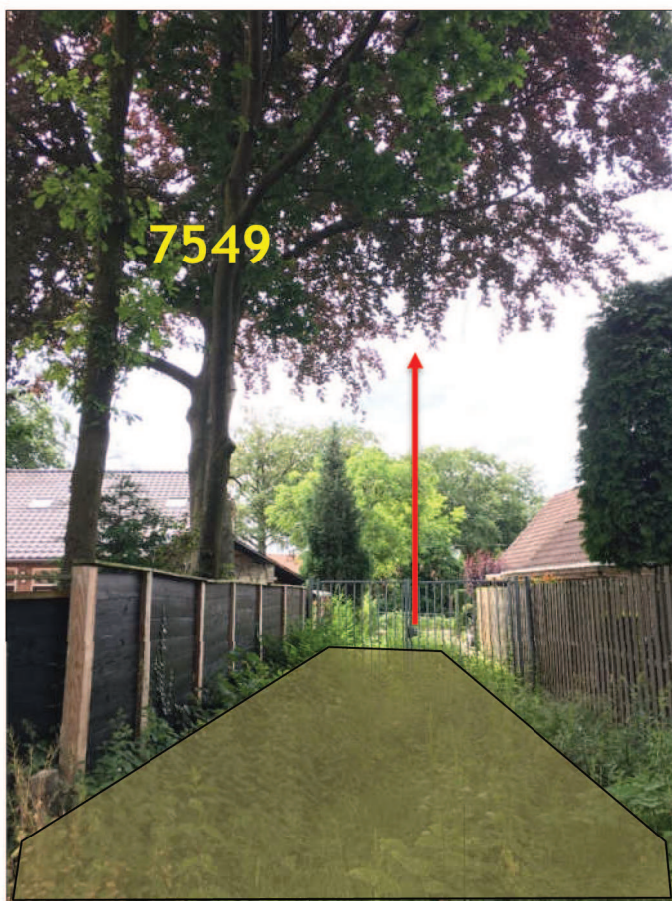
Afbeelding 23: De takvrije ruimte boven de nieuwe toegangsweg vanaf de Noordelijke Spoorstraat (blauw) is ruim voldoende voor bouwverkeer (>5 meter)

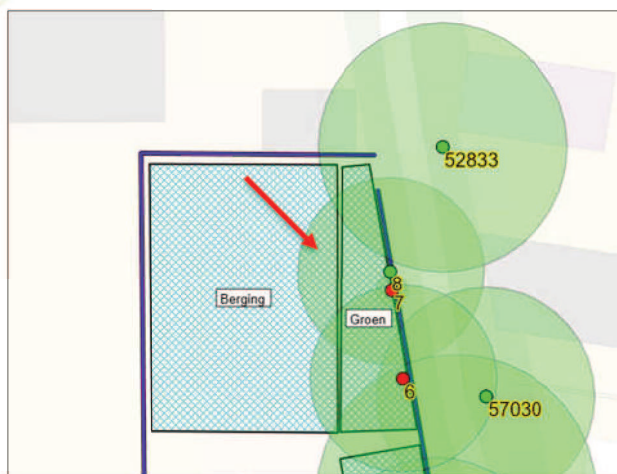
Afbeelding 24: Berging binnen kroonprojectie (te handhaven) boom 8 (pijl)

- De ontgraving t.b.v. de fundering bevindt zich binnen de bewortelbare zone van boom 8 (esdoorn). Aangezien zich hier al (gedeeltelijk) verharding bevindt is het verlies aan opnamewortels hier aanvaardbaar (<10%), ook met het oog op de boomsoort;
- Door de bebouwing wordt de (directe) infiltratie van regenwater aan de rand van de kroonprojecties van de beuken (52833 en 57030) minder. Dit kan echter gecompenseerd worden door infiltratie van het hemelwater van de bergingen in het (nieuwe groenvak).

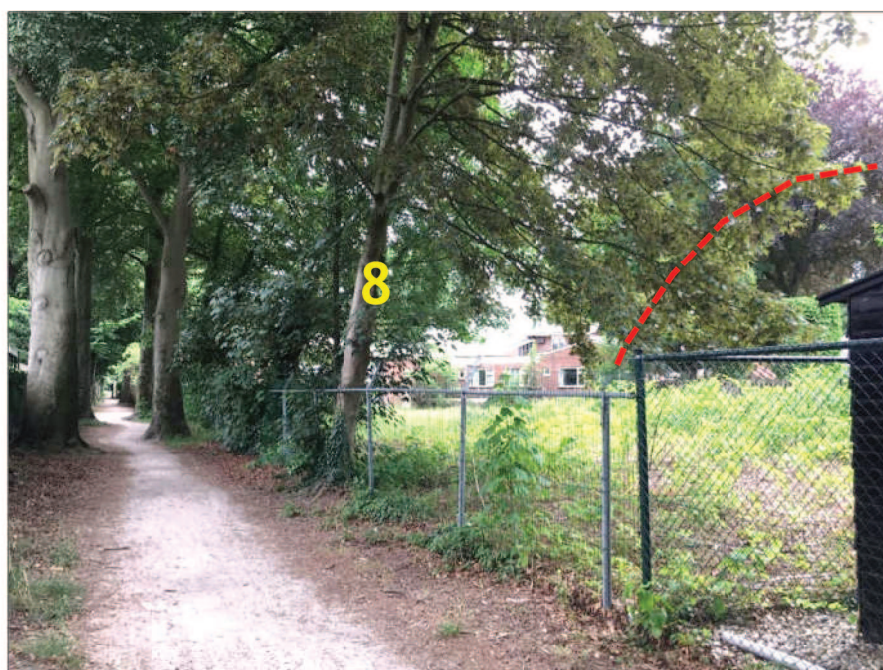
Afbeelding 25: Te laag hangende takken boven toekomstige berging

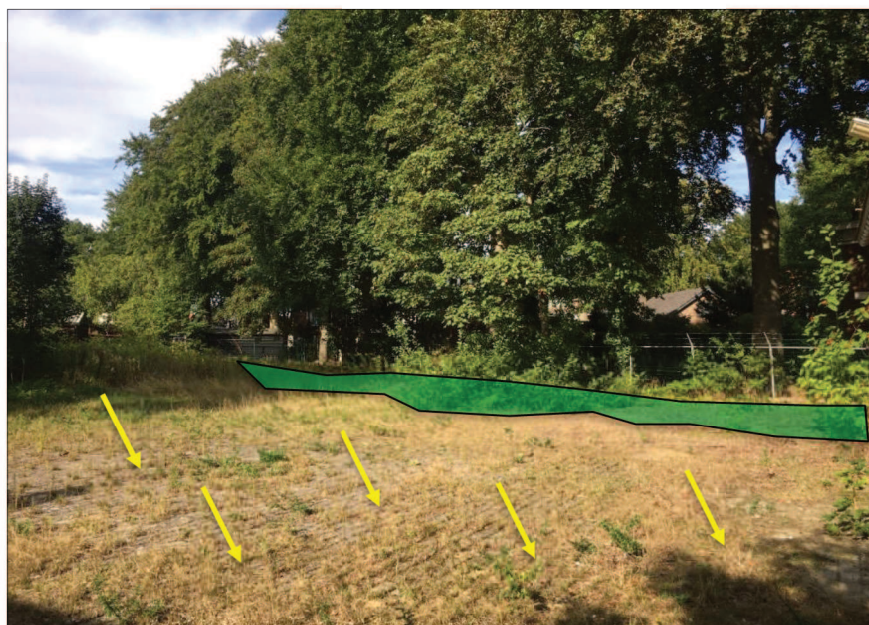
Afbeelding 29: Het grootste gedeelte van het toekomstige 'plein' is nu reeds verhard (gele pijlen). Een strook grenzend aan het Zwartelaantje (met de monumentale beuken) is niet verhard (groene zone)

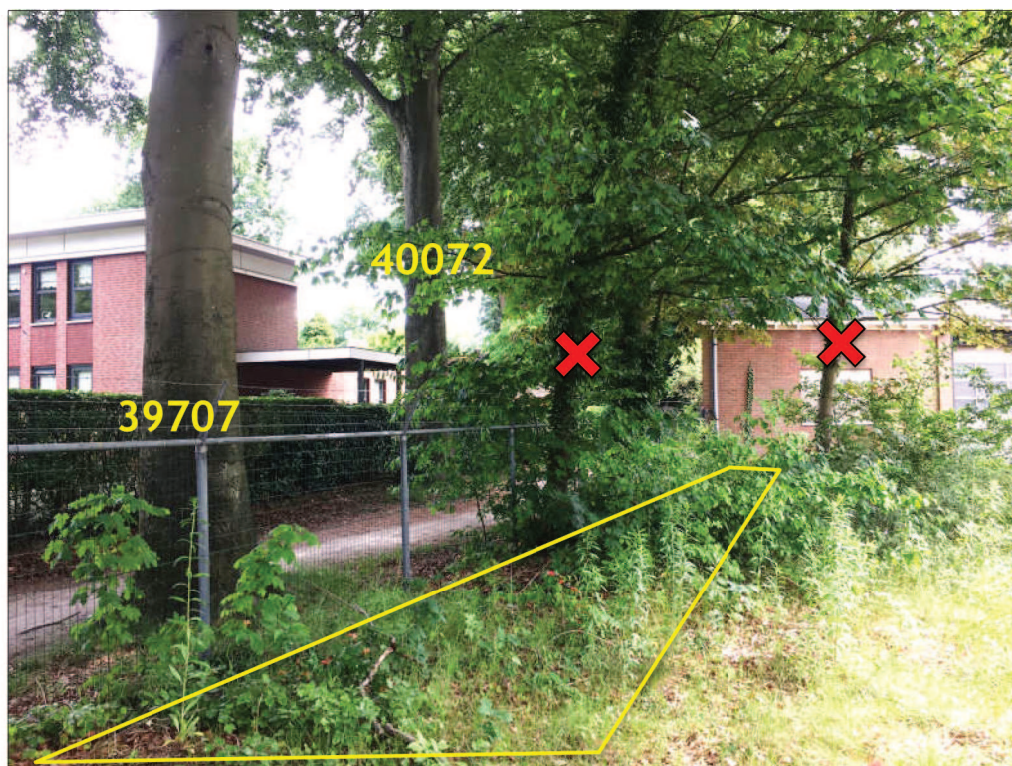
- Bij monumentale beuk (39707) zal worden gegraven binnen de (onverharde) bewortelde zone.
- Bij monumentale beuk 40072 vindt de ontgraving weliswaar plaats binnen de kroonprojectie maar deze boom bevindt zich aan de overzijde van het Zwartelaantje. Hierdoor zal de beworteling ter hoogte van de nieuwe parkeerstrook niet zeer intensief aanwezig zijn.
- Bij monumentale beuk 39708 wordt de nieuwe parkeerstrook aangelegd op de locatie waar zich nu het (te slopen) huidige gebouw bevindt en de pleinverharding.

Afbeelding 33: Parkeerzone (gele contour):

- meeste invloed op boom 39707 (graven in intensief bewortelde zone)
- nauwelijks invloed op boom 40072 (overzijde Zwartelaantje)
- rood kruis: op voorhand niet te handhaven onderstandige esdoorns

1. Zeer beperkt te ontgraven (bovenste strooisellaag 5 cm);
2. De verwijderde strooisellaag te compenseren;
3. Bodemverdichting te voorkomen;
4. Infiltratie van regenwater en zuurstof maximaal te handhaven;
5. Bij boom 39707 een zone ter grootte van twee parkeerplaatsen niet te verharden en deze in de huidige staat te handhaven.

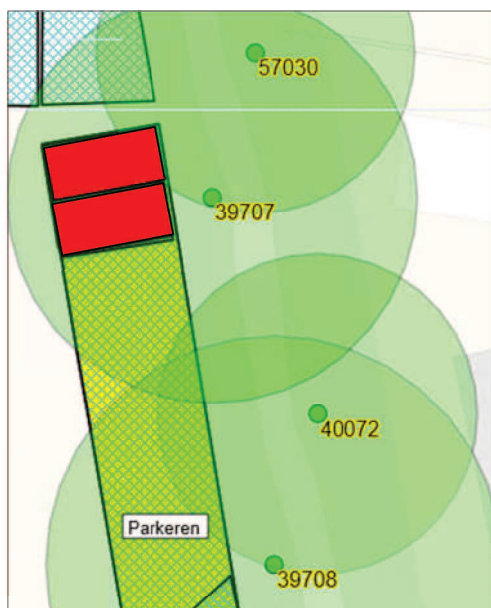
Afbeelding 34: Rood: geadviseerde te vervallen parkeerplaatsen t.b.v. de bewortelde zone van monumentale beuk 39707

- Ter hoogte van boom 39707 twee parkeerplaatsen te laten vervallen.
- De parkeerstrook te voorzien van een fundering van boomkratten. Dit wordt uitgewerkt in paragraaf 4.3. Ter hoogte van de te slopen loads dient de ontgraving (fundering) aangevuld te worden met bomengrond of bomenzand (onder de boomkratten).

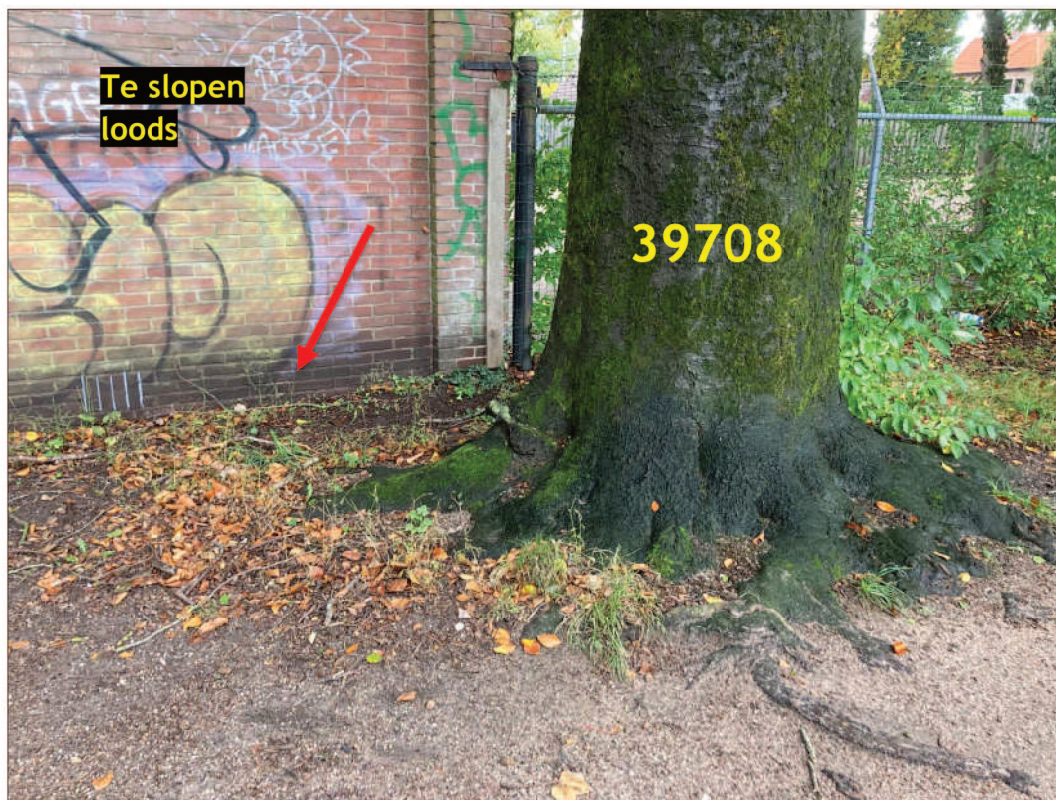
Afbeelding 35: Te slopen loods (fundering) binnen de bewortelbare zone. Pijl: risico wortelschade bij ontgraven fundering

- De sloopwerkzaamheden vanaf het projectterrein zelf uit te voeren (dus niet vanuit het Zwartelaantje).
- De sloop van de loads (nabij boom 39708) onder toezicht uit te (laten) voeren ter voorkoming van kroon- of wortelschade.

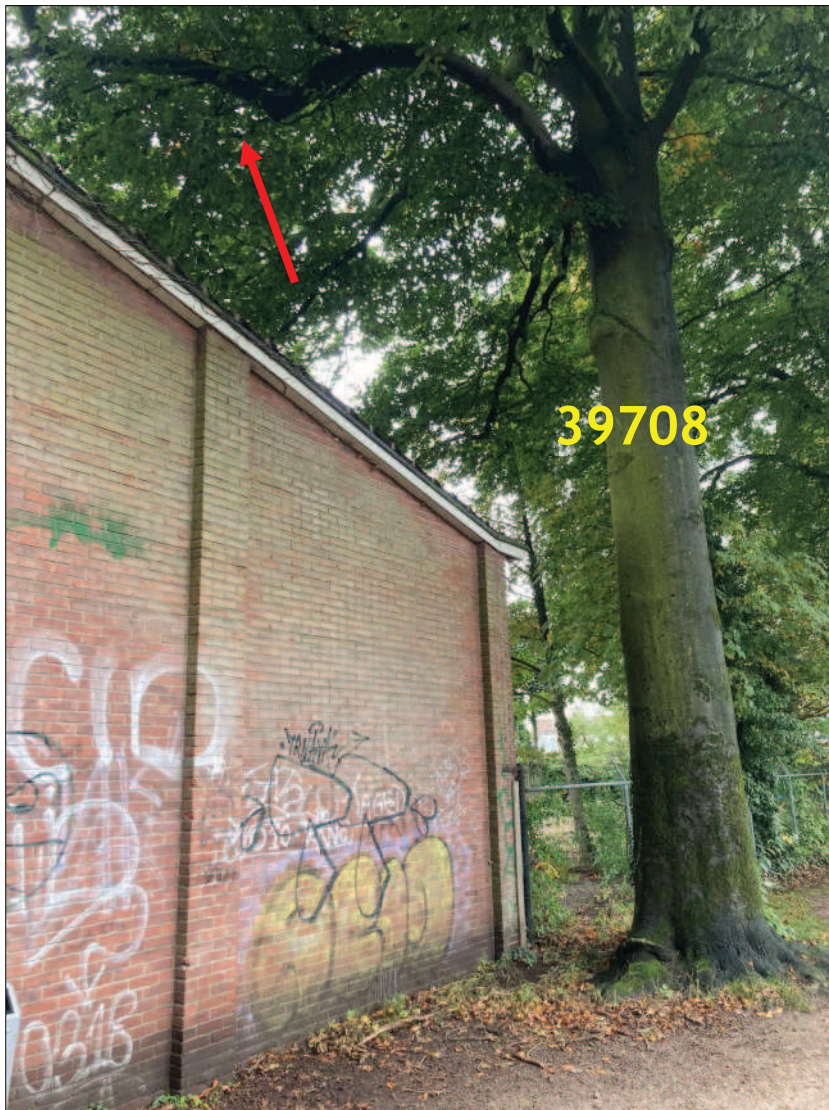
Afbeelding 36: Kroon boven te slopen gebouw. Pijl: risico kroonschade bij sloop
