Onderbouwing renovatie Gerrit Kosterweg 8 te Ballum

Bouwbedrijf Jan Kooiker BV

Adres: Gerrit Kosterweg 8 – Ballum

Status: Rijksmonument

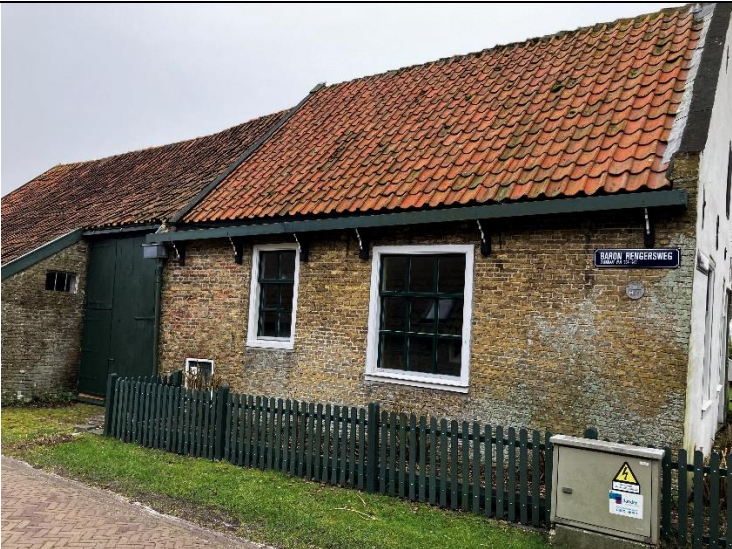
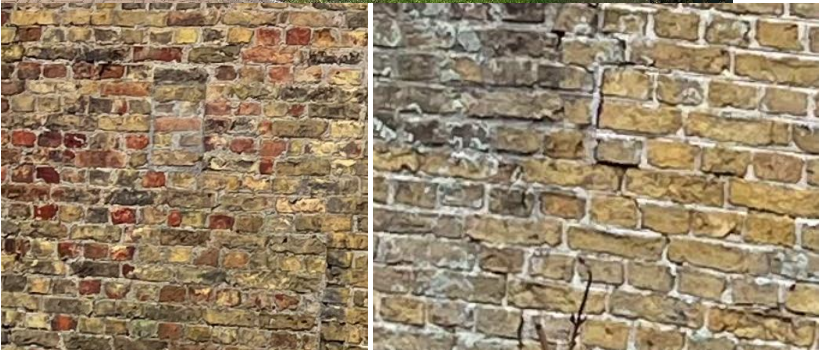
<p>Voegwerk linkergevel woning</p>

<p>Bestaande conditie:</p>	<p>Metselwerk in authentieke staat met hier en daar lichte scheurvorming en kleine inmetselingen. Voegwerk erg veel aangetast.</p>
<p>Monumentale waarde:</p>	<p>Authentiek metselwerk met gedeeltelijk kalkvoegen en cementvoegen.</p>

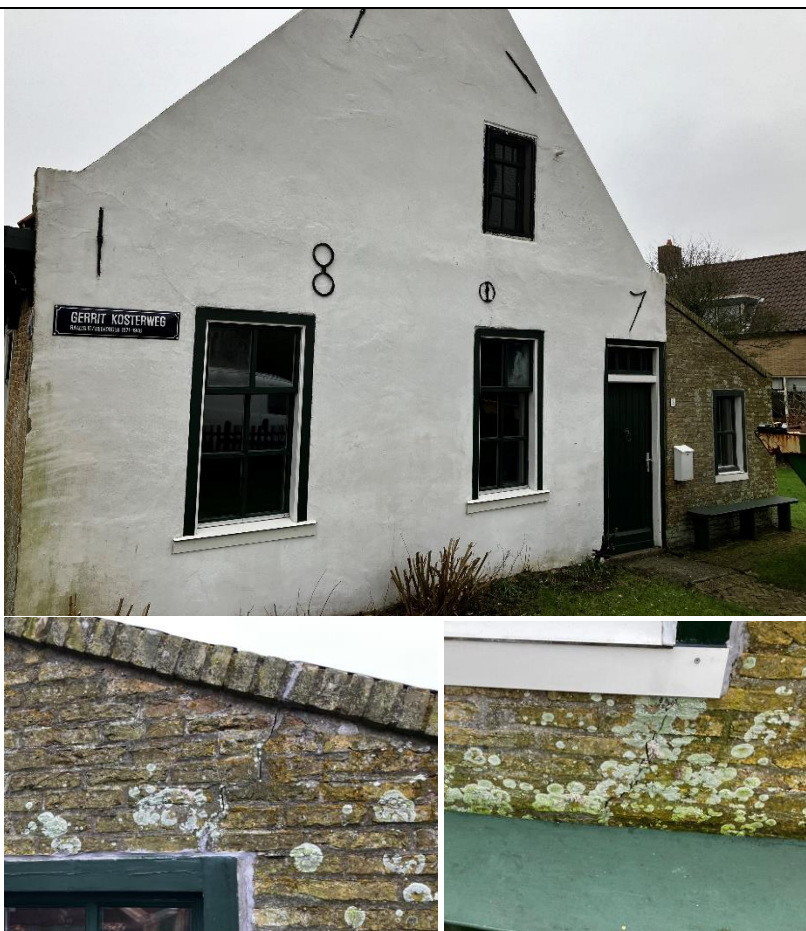
**Voegwerk voorgevel
woning**

Metselwerk niet in authentieke staat. Scheurvorming boven en onder raam. Voegwerk erg veel aangetast.

Geen authentiek metselwerk met cementvoegen.

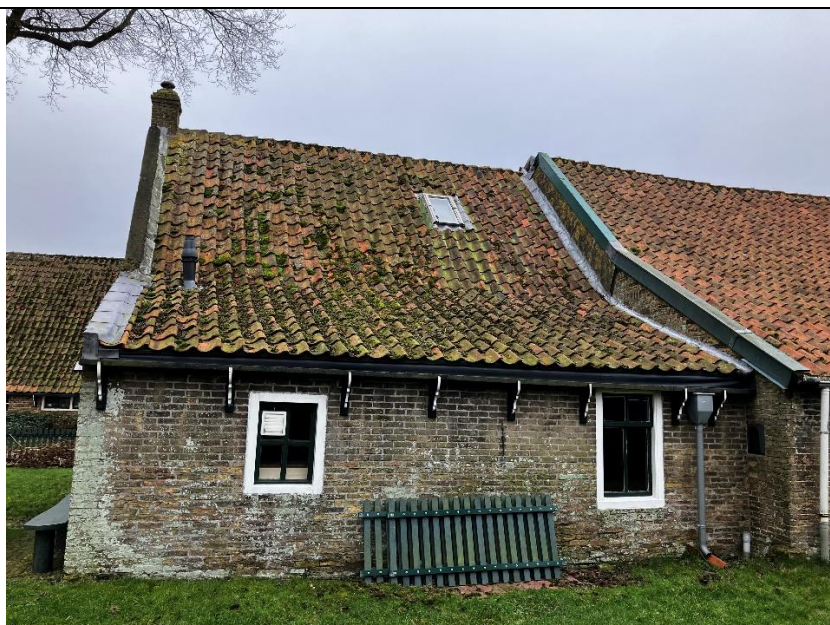
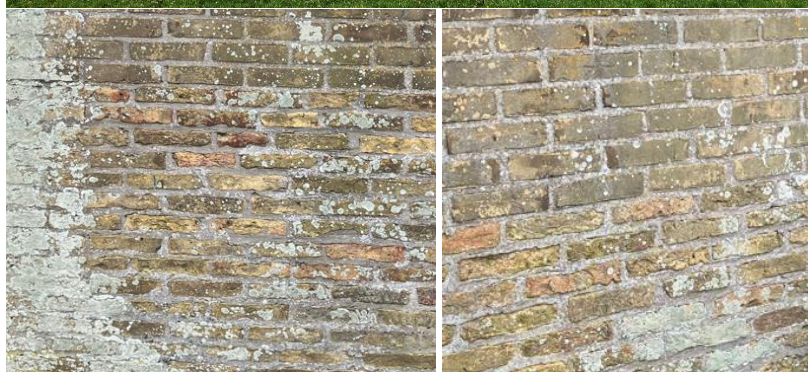
**Voegwerk rechtergevel
woning**

Bestaande conditie:	Metselwerk niet in authentieke staat. Onderste rand in een wat oudere steen, bovenste rand met stenen uit de jaren 60. Voegwerk erg veel aangetast.
Monumentale waarde:	Geen authentiek metselwerk met cementvoegen.

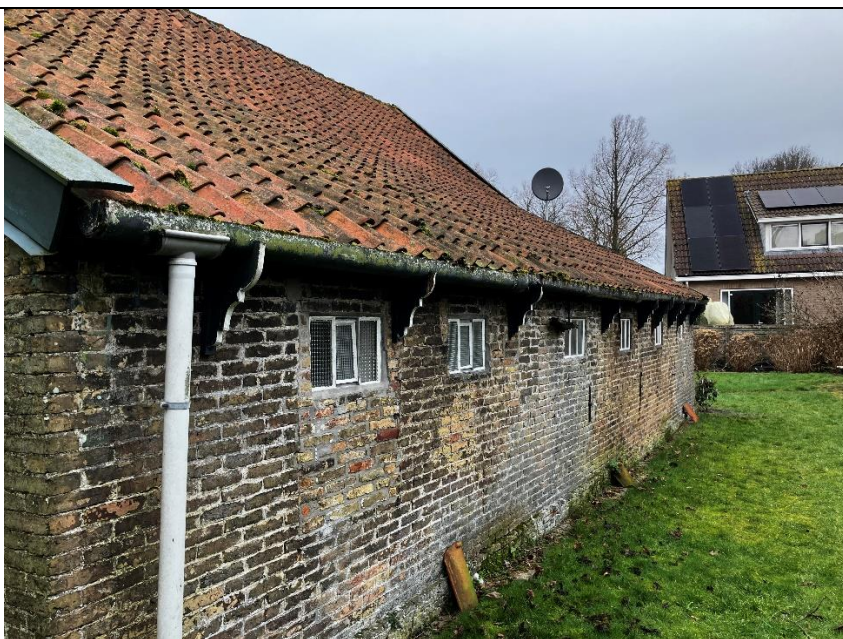
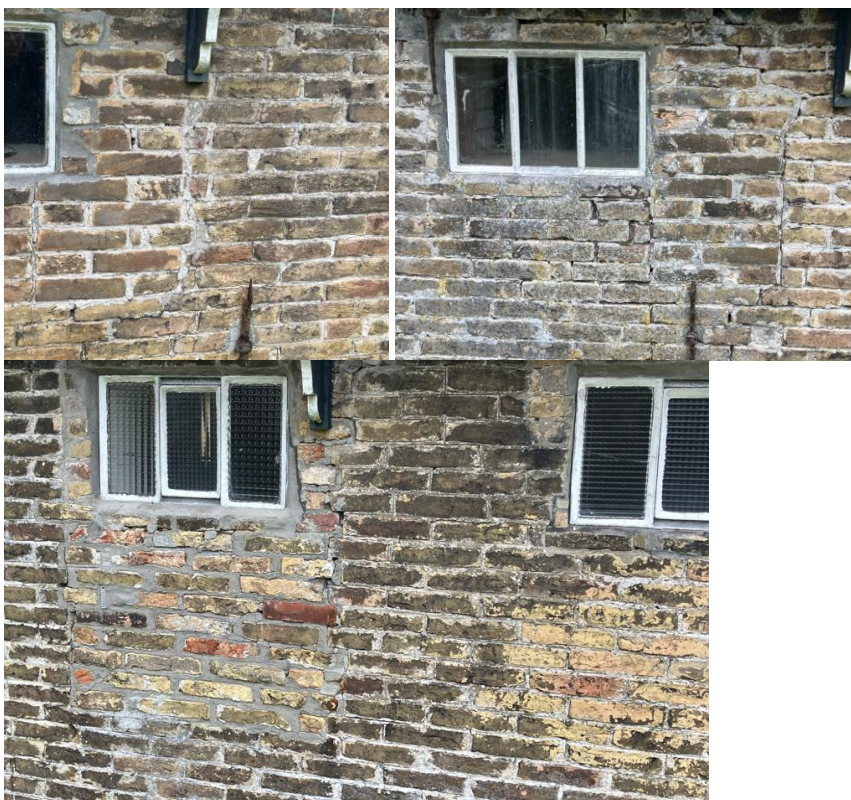
**Voegwerk rechtergevel
achterhuis**

Metselwerk in gedeeltelijk authentieke staat. In de loop der jaren erg vaak in metselingen uitgevoerd. Voegwerk erg veel aangetast.

Gedeeltelijk authentieke stenen in halfsteensverband met kalk en cementvoegen.

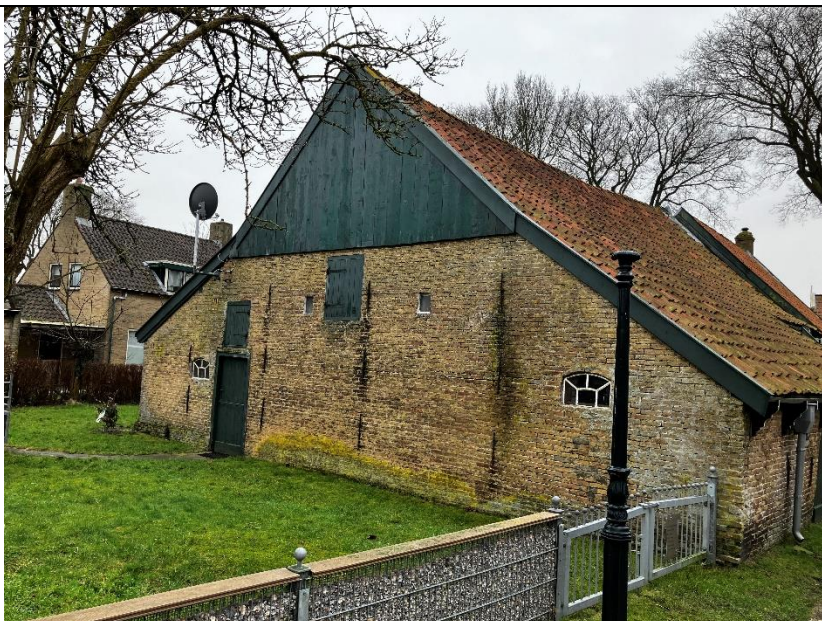
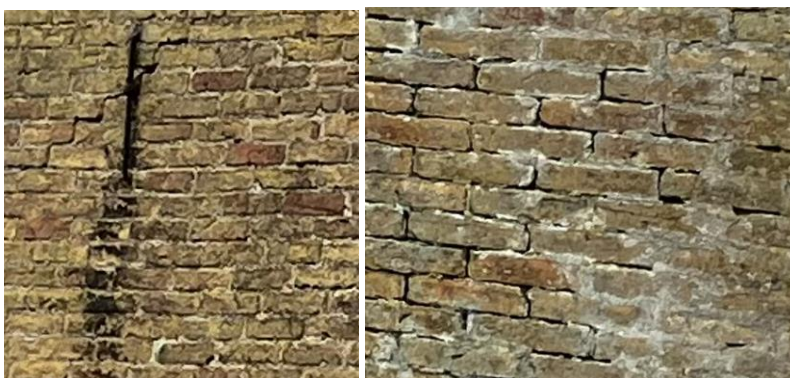
**Voegwerk achtergevel
achterhuis**

Metselwerk in authentieke staat halfsteens verband. Voegwerk erg veel aangetast.

Authentieke stenen in halfsteens verband met kalk en cementvoegen.

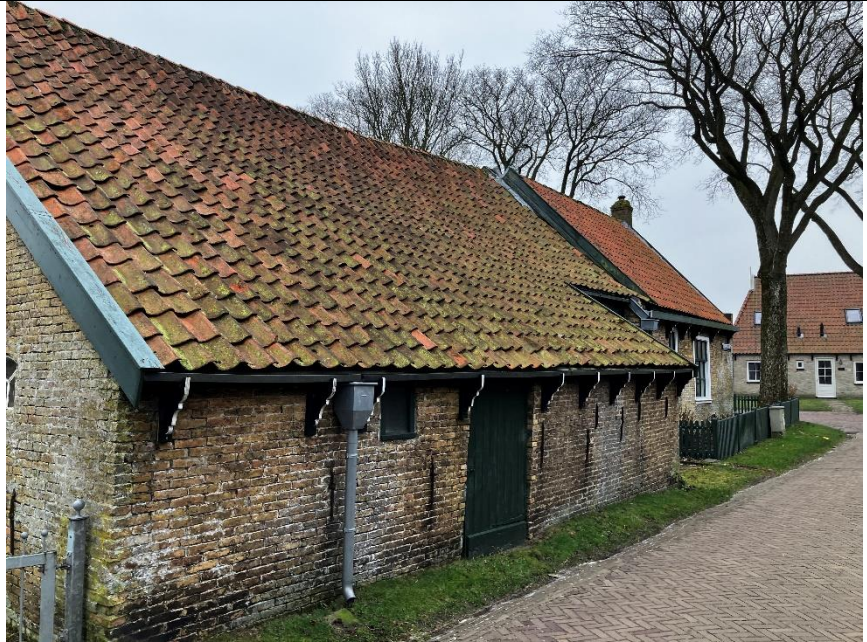
Voegwerk linkergevel achterhuis

Bestaande conditie:	Metselwerk in authentieke staat halfsteens verband maar erg slecht. Over twee zijden staat het metselwerk rond als oorzaak van het uitnemen van verbanden in kapconstructie Voegwerk erg veel aangetast.
Monumentale waarde:	Authentieke stenen in halfsteens verband met kalk en cementvoegen.
Renovatieplan voegwerk:	Van de bestaande voorgevel, gehele rechtergevel, achtergevel en linker gevel woning worden de bestaande voegen uit gehakt en/of uitgeslepen. Naderhand het metselwerk reinigen en daar waar noodzakelijk met authentieke stenen herstellen. Na droging voegen met een kalk gebonden voegmortel in een witte/grijze kleur. Linker gevel achterhuis moet op termijn geheel vernieuwd worden, blijft nu buiten de werkzaamheden.

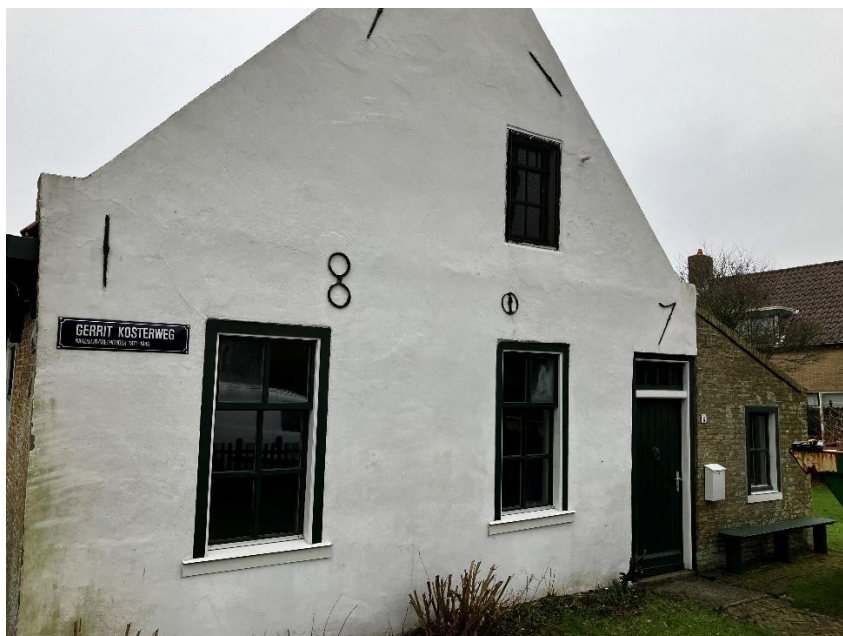
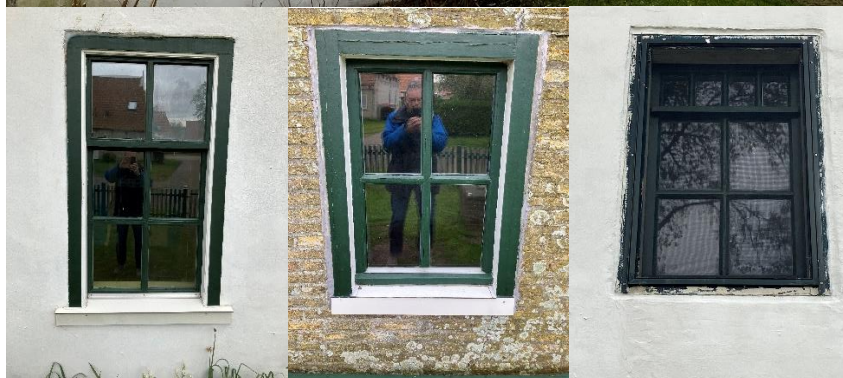
**Buitenkozijnen
voorgevel woning**

Grenen buitenkozijnen met vaste ramen en/of klep- draairamen. Kozijnhout en raamhout op diverse plekken aangetast. Onderdorpels bekleed met trespas. Glasopeningen beganegrond kozijnen voorzien van dun isolatieglas. Glasopening topgevel voorzien van enkelglas.

Beganegrond kozijnen geen authentieke kozijnen, in het verleden al vervangen.

Topgevelkozijn waarschijnlijk nog authentiek maar wel met een nieuw raam en aan de buitenzijde voorzien van een aluminium voorzetraam.

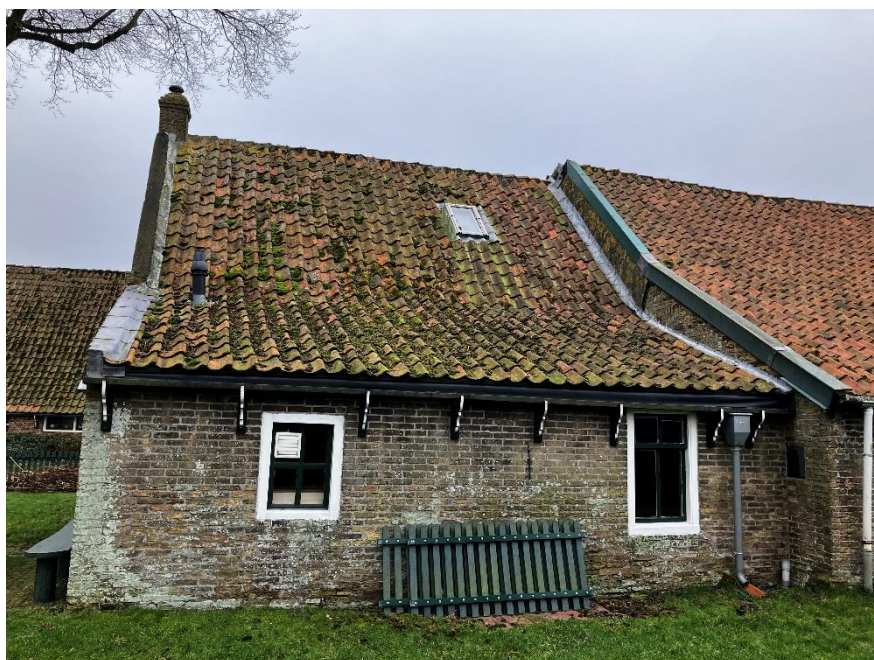
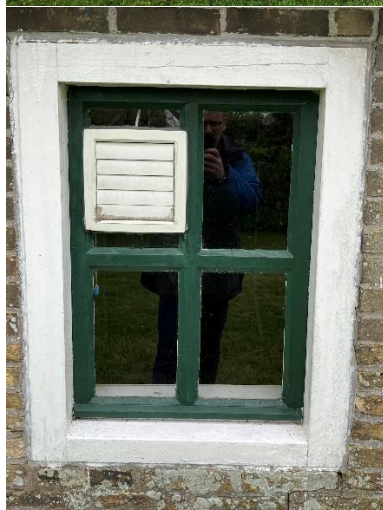
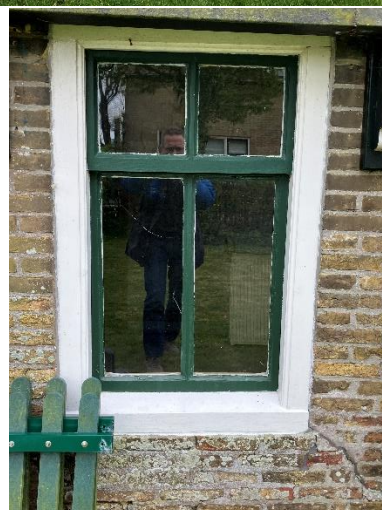
**Buitenkozijnen
rechtergevel woning**

Grenen buitenkozijnen met vaste ramen en/of klepramen. Kozijnhout en raamhout op diverse plekken aangetast. Glasopeningen voorzien van enkelglas.

Geen authentieke kozijnen en ramen, reeds in het verleden al vervangen en of aangepast.

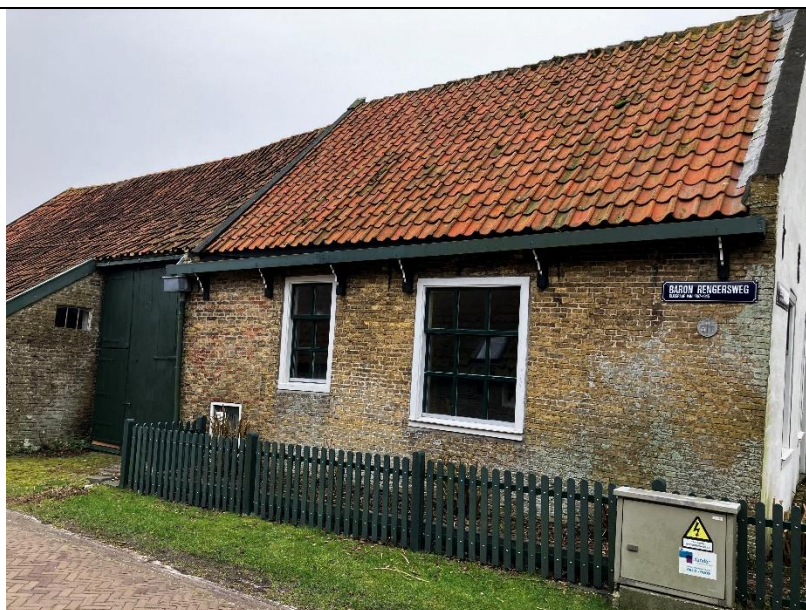
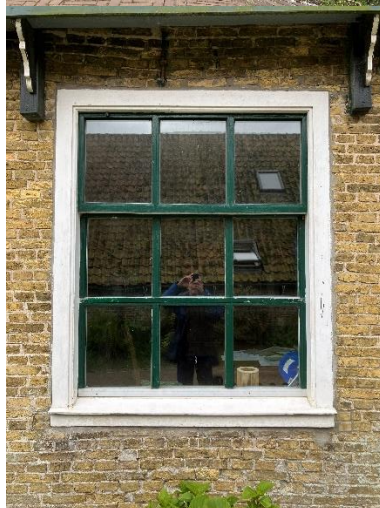
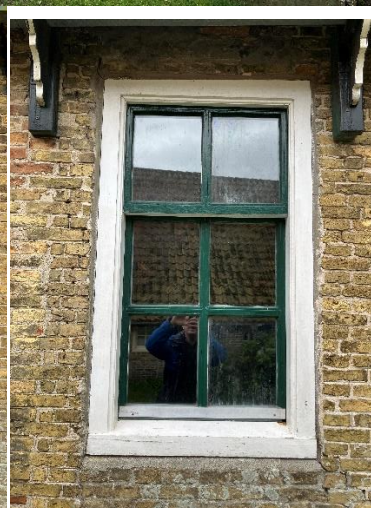
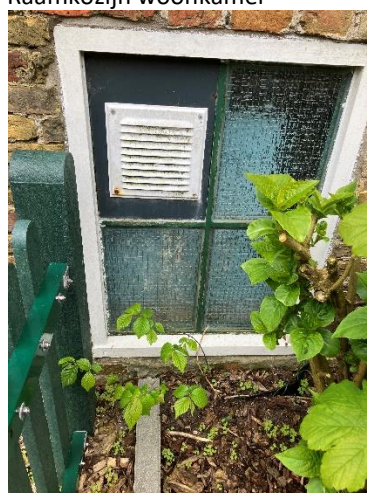
**Buitenkozijnen
linkergevel woning**

Bestaande conditie:	Grenen buitenkozijnen met vaste ramen en/of klepramen. Kozijnhout en raamhout op diverse plekken aangetast. Glasopeningen voorzien van dun isolatieglas of enkelglas
Monumentale onderdelen:	Geen authentieke kozijnen en ramen, reeds in het verleden al vervangen en of aangepast.
Renovatieplan buitenkozijnen:	Alle kozijnen vervangen door hardhouten kozijnen, incl. ramen. Hierbij kozijnen en ramen voorzien van authentieke profileringen. De glasopeningen voorzien van dun HR glas met de roeden uitgevoerd als plakroeden aan de binnen en buitenzijde in combinatie met wienersprossen in het glas. Dit is qua levensduur een veel beter oplossing als glas delende roeden. Tevens kan je hierbij ook de roeden smaller uitvoeren als bij glas delende roeden waardoor je de oude afmetingen van roeden met enkelglas gezet in stopverf veel beter benaderd. Maar ook met het oog op duurzaamheid is het niet meer voorstelbaar om dergelijke oplossingen niet toe te passen.

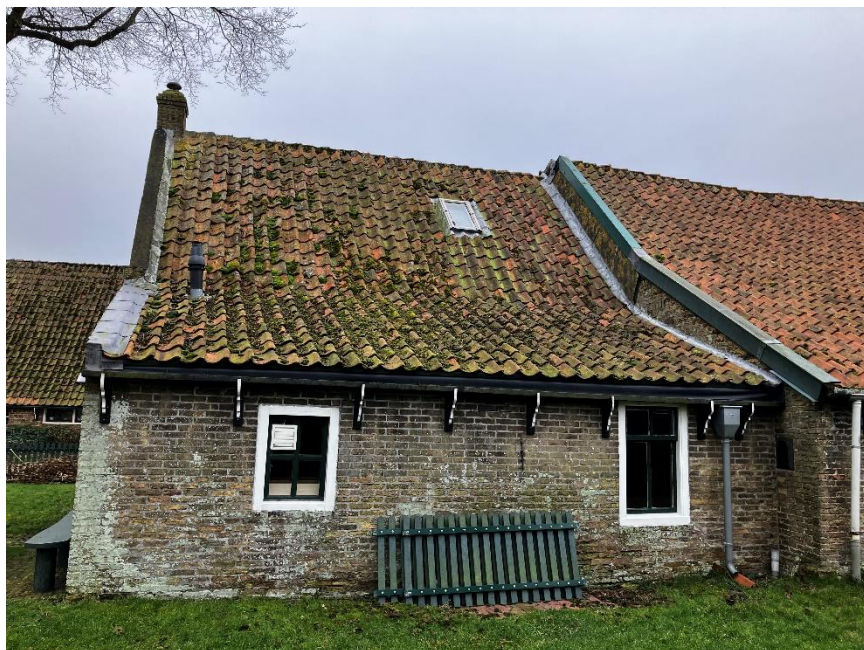
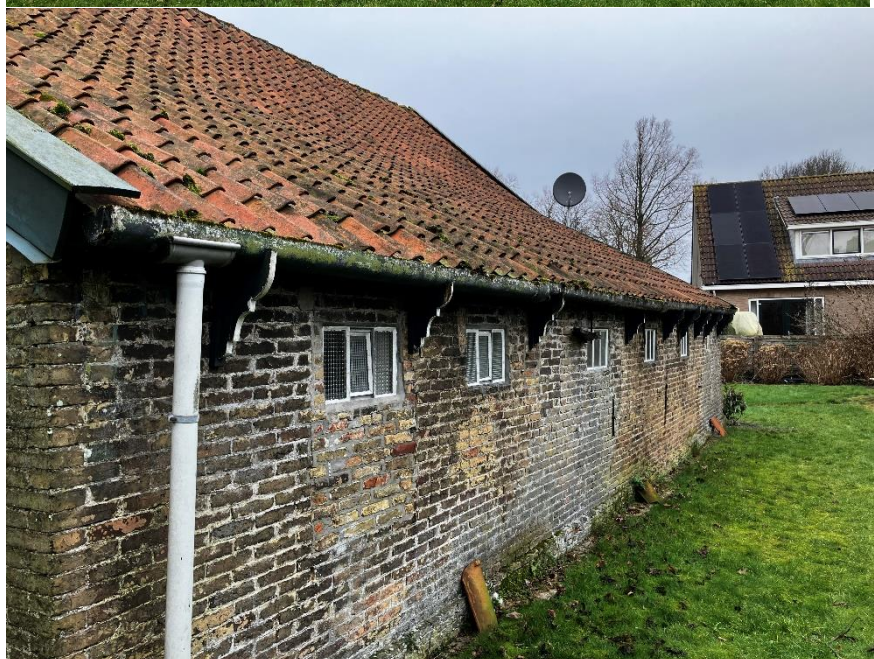
Dakgoten rechtergevel

Bestaande conditie:	Verschillende type goten, te weten: asbest, pvc en hout op houten gootsteunen
Monumentale onderdelen:	Geen, alle onderdelen in het verleden al eens vervangen.
Renovatieplan goten:	Nieuwe geïmpregneerde houten goten op originele hardhouten gootsteunen met authentieke profileringen.
