BOMEN EFFECT ANALYSE

PROJECT Q | I GRONINGEN

ADVISEUR [REDACTED] 06-06-2020 | VERSIE 2.6

BEA | PROJECT Q | VAN KETWICH VERSCHUURLAAN 92 GRONINGEN

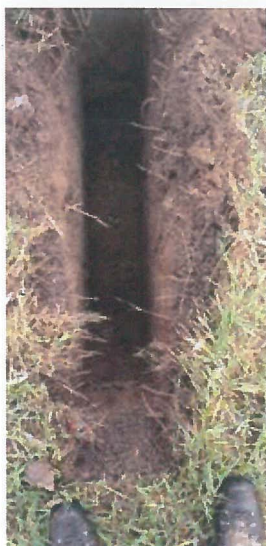
Proefkuil 1 (oever zuidelijk gelegen watergang, zie bijlage 7 voor locatie)

Diepte	Bodem
0-30 cm	Matig humeus zand, geen grondwater invloed
30-90 cm	Matig fijn zand gemend met klei (geroerde grond), geen grondwater invloed

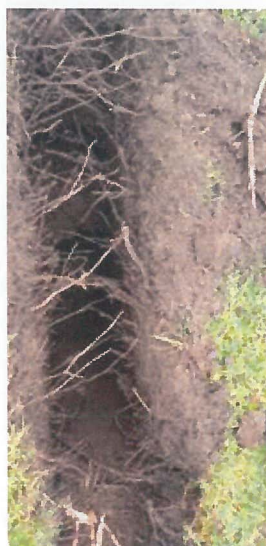
Proefkuil 2 (westen van het plangebied, zie bijlage 7 voor locatie)

Diepte	Bodem
0-80 cm	Matig fijn zand, veel organische stof, grondwater op circa 80 cm

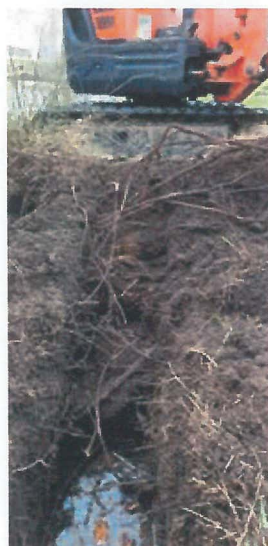
*Proefsleuf 1*

Humeus zand, beworteling intensief, Wortels > 10 cm, Beworteling < 30 cm, Grondwater op circa 30 cm diepte

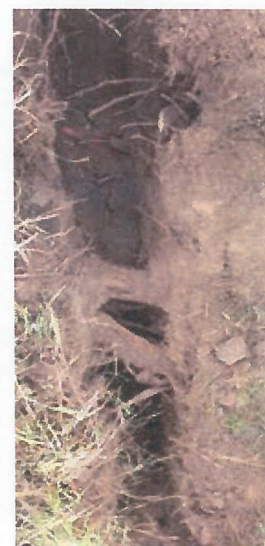
*Proefsleuf 4*

Matig humeus zand, beworteling extensief, enkele wortels > 10 cm, Beworteling < 30 cm, Grondwater op circa 90 cm diepte

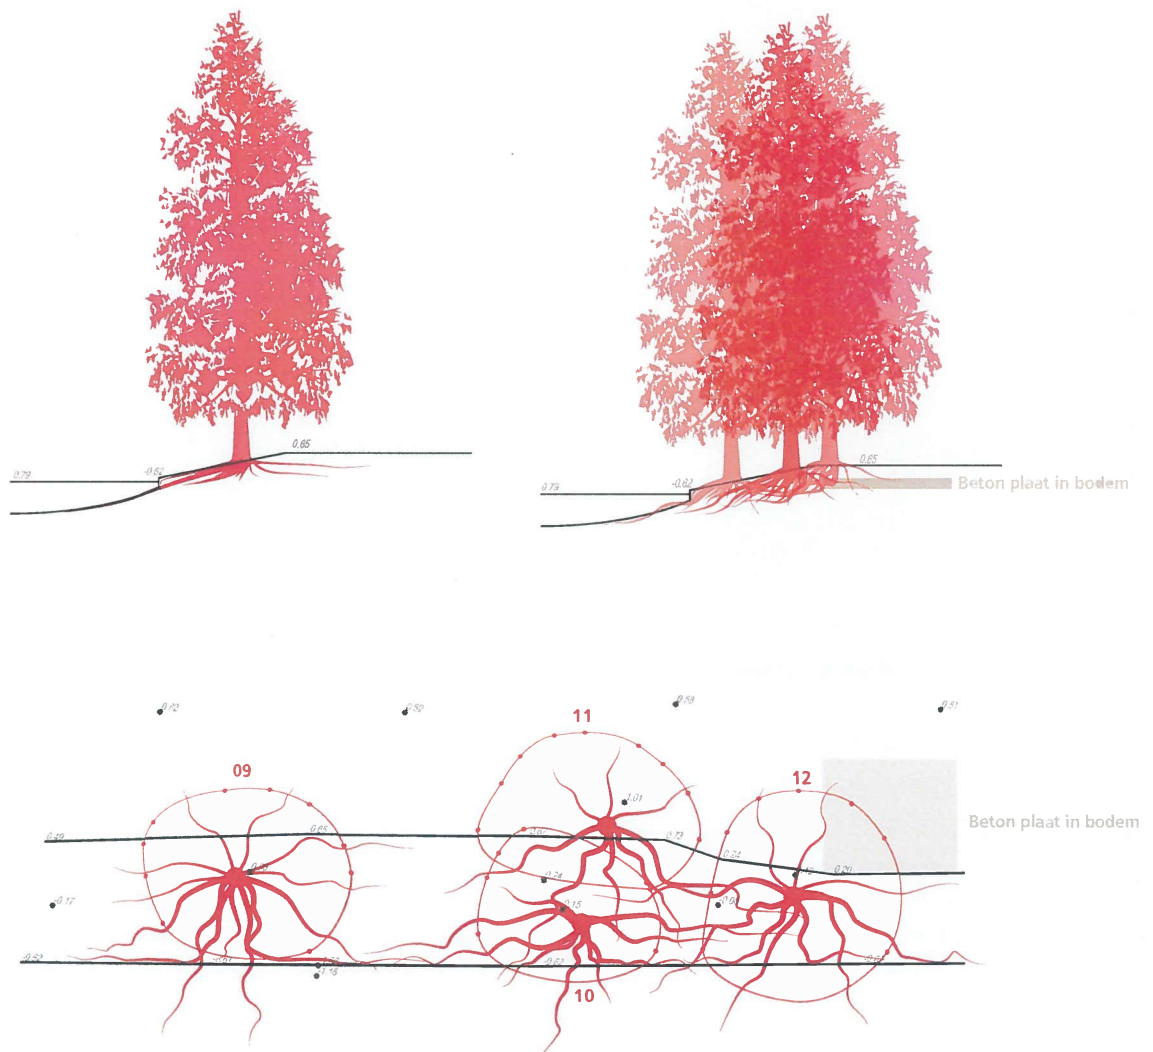
De kluit is eenzijdig ontwikkeld. De meeste wortels bevinden zich aan de zijde van de watergang. Aan de andere zijden van de boom is de beworteling extensief. Door het hoge grondwaterpeil bevindt de beworteling zich tot ongeveer 30 cm onder het maaiveld aan de zijde van de watergang. De dikke gestelwortels bevinden zich hier tot in de watergang/beschoeiing. Zie figuur 4.3 voor een schets van de beworteling van boom 9.

Figuur 4.3 Schetsmatige weergave van de beworteling van boom 9 en bomen 10, 11 en 12. In bijlage 8 is een grotere weergave van de figuur opgenomen.

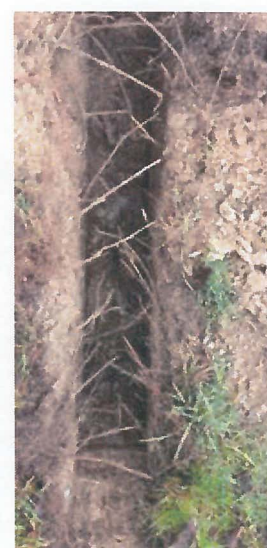
Proefsleuf 8

Betonnen plaat (resten gebouw) op circa 60 cm diepte, vrijwel geen beworteling

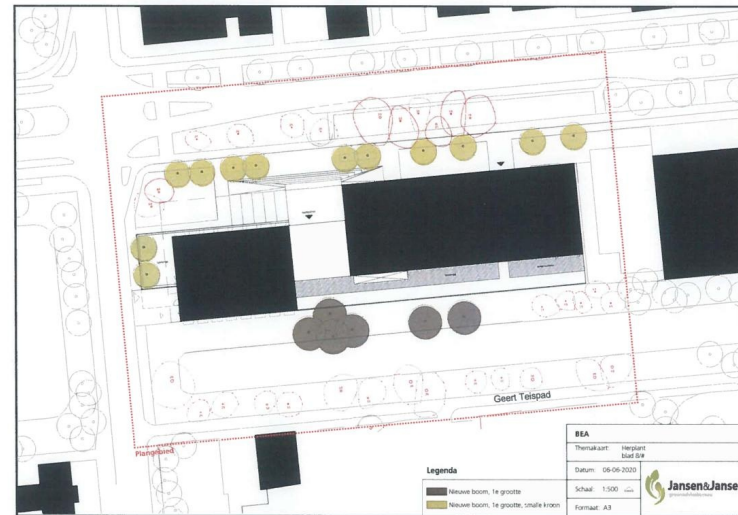
Figuur 7.1 Voorgestelde locaties aanplant (zie ook bijlage 13).

Wij stellen voor om voor de bomen die moet wijken als gevolg van de voorgenomen ingreep, achttien stuks nieuwe bomen te herplanten in en direct rond het plangebied, zie figuur 7.1. De te planten bomen dienen te voldoen aan de volgende eisen:

- Er worden bomen geplant van de 1e grootte;
- Bomen langs het water (zes stuks, zie figuur 7.1) aanplanten in formaat 40-50;
- Bomen nabij het gebouw (12 stuks, zie figuur 7.1) aanplanten in formaat 30-35, hier soorten toepassen met een smalle kroon;
- De bomen moeten voldoen aan de door de gemeente gestelde randvoorwaarden;
- Voor wordt gesteld om de bomen te planten op de in figuur 7.1 en op bijlage 13 aangegeven locaties. De groeiplaats en inrichting moet voldoen aan de in het Handboek Bomen gestelde eisen voor groeiplaatsen.

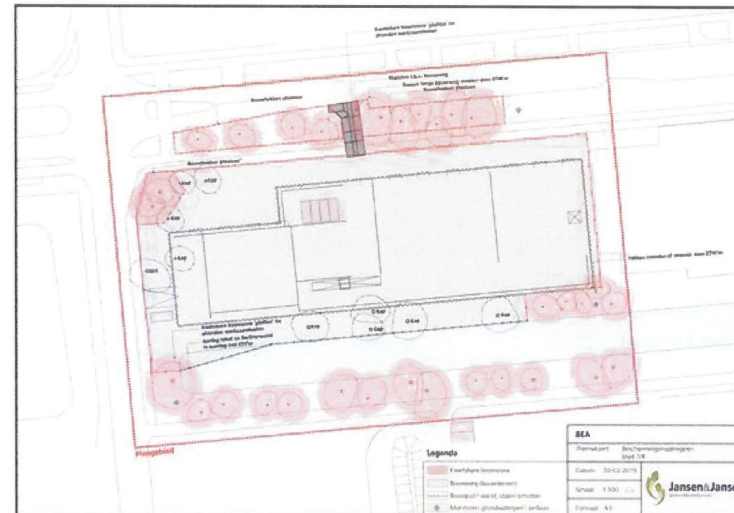
Figuur 7.2 Kaart met beschermingsmaatregelen (zie ook bijlage 9).

- De kaart met maatregelen ten aanzien van de beschermingsmaatregelen voor de bomen (figuur 7.2) dient over te worden genomen in de kaart voor de bouwplaatsinrichting.
