Bomen Effect Analyse

Noorse esdoorn projectlocatie Sextant in Amersfoort

Uw kenmerk:
Onze referentie: BEA092022003
Type onderzoek: Bomen Effect Analyse (BEA)
Straat/locatie: Sextant nabij Voerman
Plaats: Amersfoort
Datum onderzoek: Maandag 24 oktober 2022

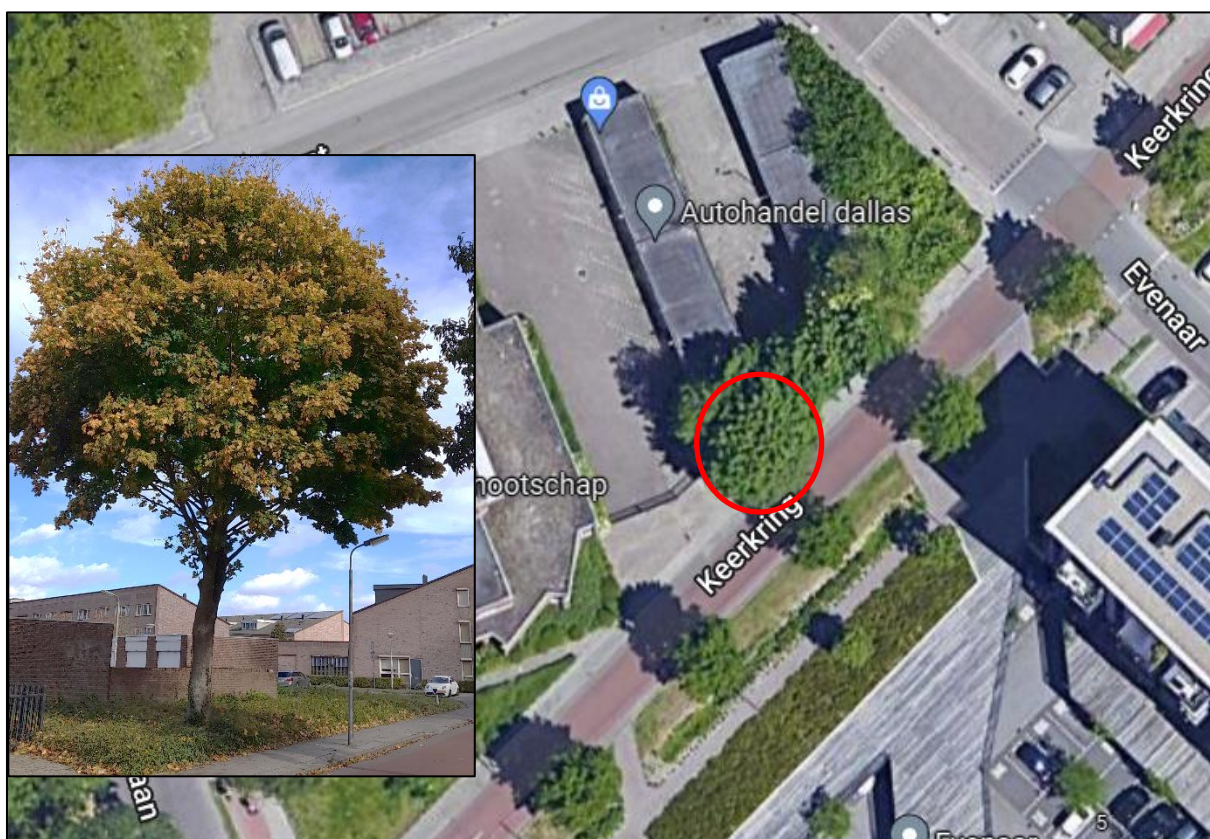
Het onderzoek betreft één boom in een beplantingsvak gelegen naast fiets-/voetpad Keerkring en ten zuiden van kruising Sextant met Voerman (zie foto 1). Het betreft een Noorse esdoorn (*Acer platanoides* 'Cleveland') met een diameter op borsthoogte van 49 centimeter, een boomhoogte van ongeveer 10 meter en een gemiddelde kroondiameter van ca. 10 meter. De boom staat op het perceel nabij de garageboxen van Heerenbroers B.V. en staat niet geregistreerd in het gemeentelijk boombeheersysteem als zijnde een gemeentelijke boom.

Foto 1: bovenaanzicht onderzoekslocatie (Bron: *googlemaps.nl* bewerking: *Treevision*) **inzet:** beeld van de onderzochte boom

De boom verkeerd in een goede conditie wat zichtbaar is aan de goede knopzetting en scheutlengte. Er zijn geen (ernstige) mechanische gebreken en of aantastingen door (houtparasitaire) schimmels aangetroffen.

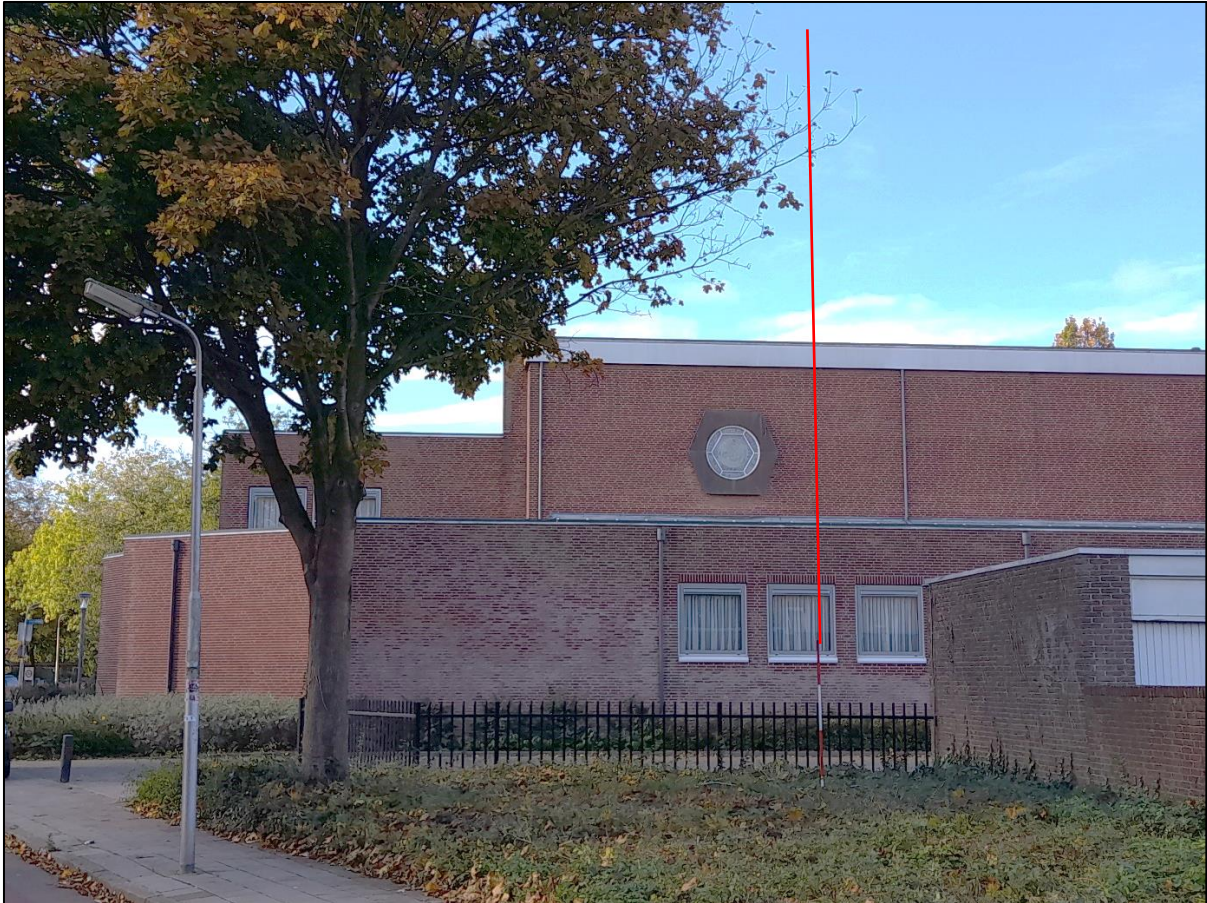
Afbeelding 2: Geplande bebouwing op 5,6 meter uit hart stamvoet gevisualiseerd t.o.v. de te behouden boom.

Bovengronds is er een beperkt knelpunt met het oog op de benodigde bovengrondse werkruimte. De nieuwbouw komt tot aan de rand van de kroonprojectie en rekening houdend met 1 meter werkruimte, is er kans op beperkte tot forse kroonschade.

Geadviseerd wordt de benodigde werkruimte aan de zijde van de boom te minimaliseren en de kroonrand aan deze zijde beperkt in te nemen om voldoende ruimte te realiseren voor opstellen van (smalle) steigers. Hierbij is het van belang dat de snoemaatregel wordt uitgevoerd door een ervaren boomverzorger (niveau ETW) en dat er niet meer wordt gesnoeid dan t.b.v. de werkzaamheden strikt noodzakelijk en boomtechnisch verantwoord. Tevens moet men bewust zijn van het feit dat de kroon op termijn (opnieuw) verder zal uitgroeien tot tegen de toekomstige gevel (ook m.b.t. eventuele raampartijen en/of balkons aan deze zijde).

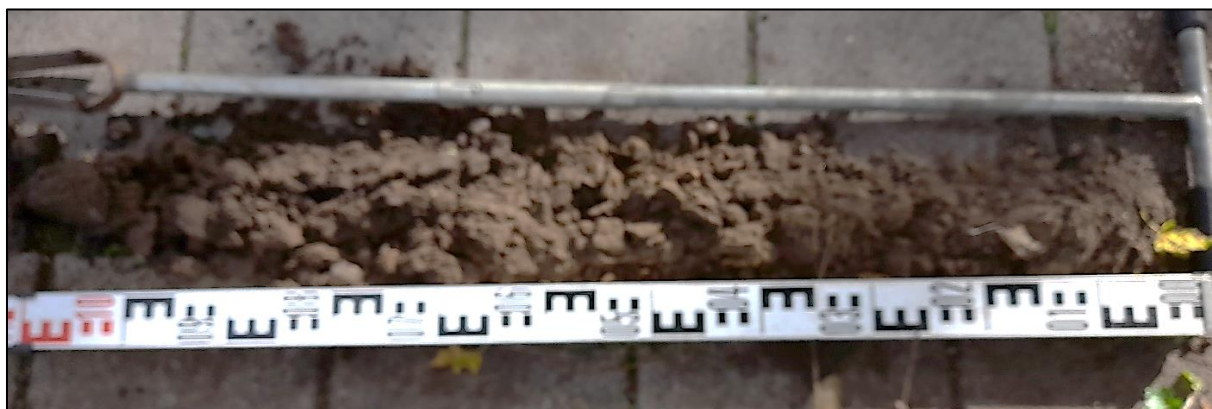
Foto 4: profielboring

Diepte in centimeters	Bodemsamenstelling
0-40 centimeter	Zwak humeus; matig fijn zand
40-70 centimeter	Matig humeus; matig fijn zand
70-110 centimeter	Sterk humeus; matig fijn zand
