**W 22036
FOTO BIJLAGE
KONINGIN EMMAPLEIN 12
TE ROTTERDAM**

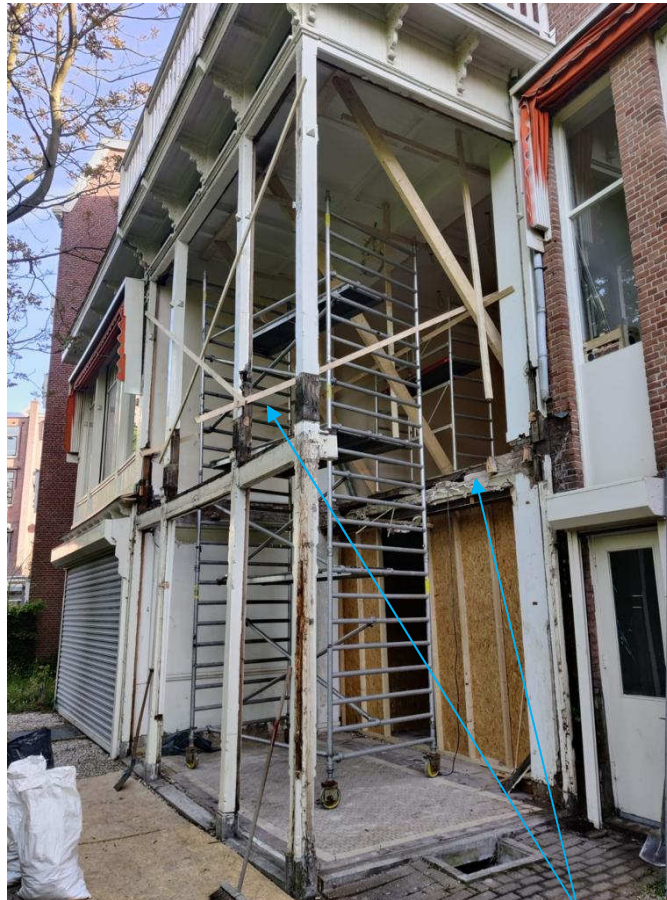
**Foto 03 Bestaande toestand
Gedemonteerde serre
Achtergevel
Koningin Emmaplein 12**

Constructieve liggers en kolommen
in zeer ernstige mate aangetast / onherstelbaar
Moderne invulling (deuren en ramen) verwijderd.

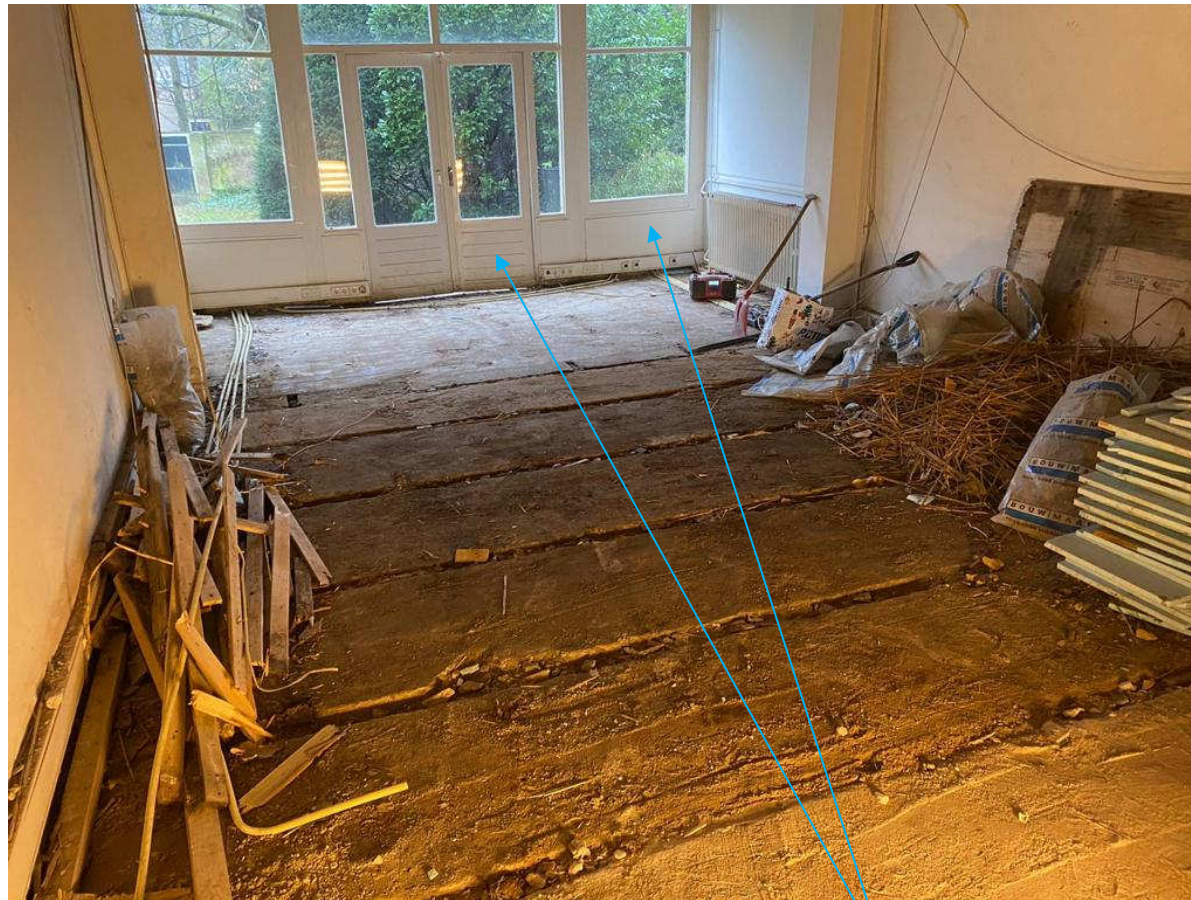
Foto 04 Bestaande toestand
Totaal doorgerotte houten vloer in het Souterrain
Koningin Emmaplein 12

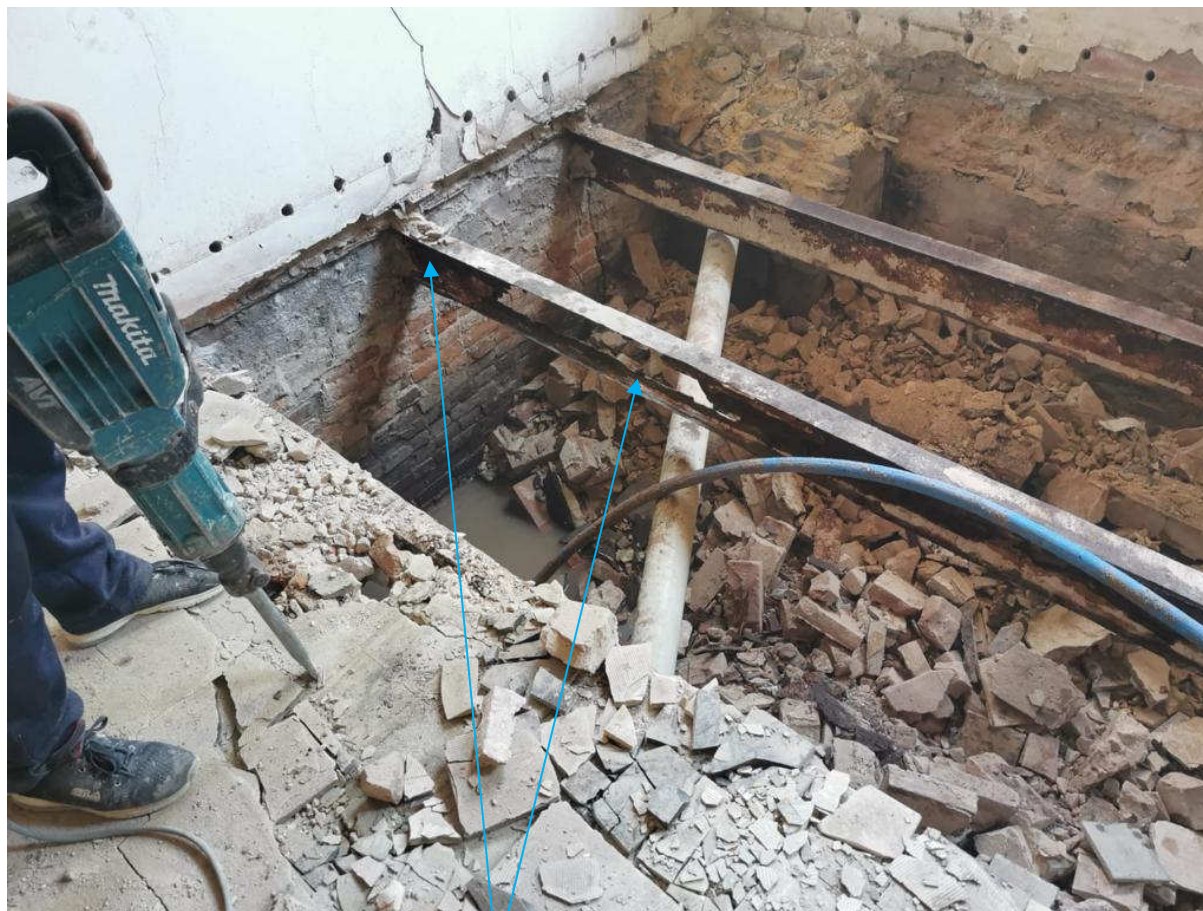
Stalen liggers troggewelven van de souterrain vloer in de serre totaal doorgeroest.

Foto 05 Bestaande toestand
Totaal doorgerotte houten vloer in het Souterrain
Koningin Emmaplein 12

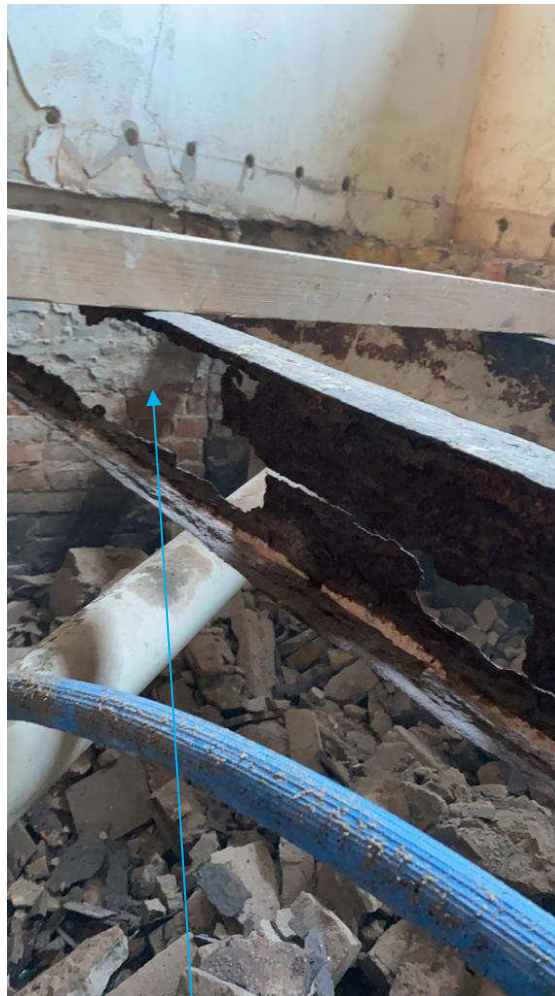
Stalen liggers troggewelven van de souterrain vloer in de serre totaal doorgeroest.

Foto 06 Bestaande toestand
Totaal doorgerotte houten vloer in het Souterrain
Koningin Emmaplein 12

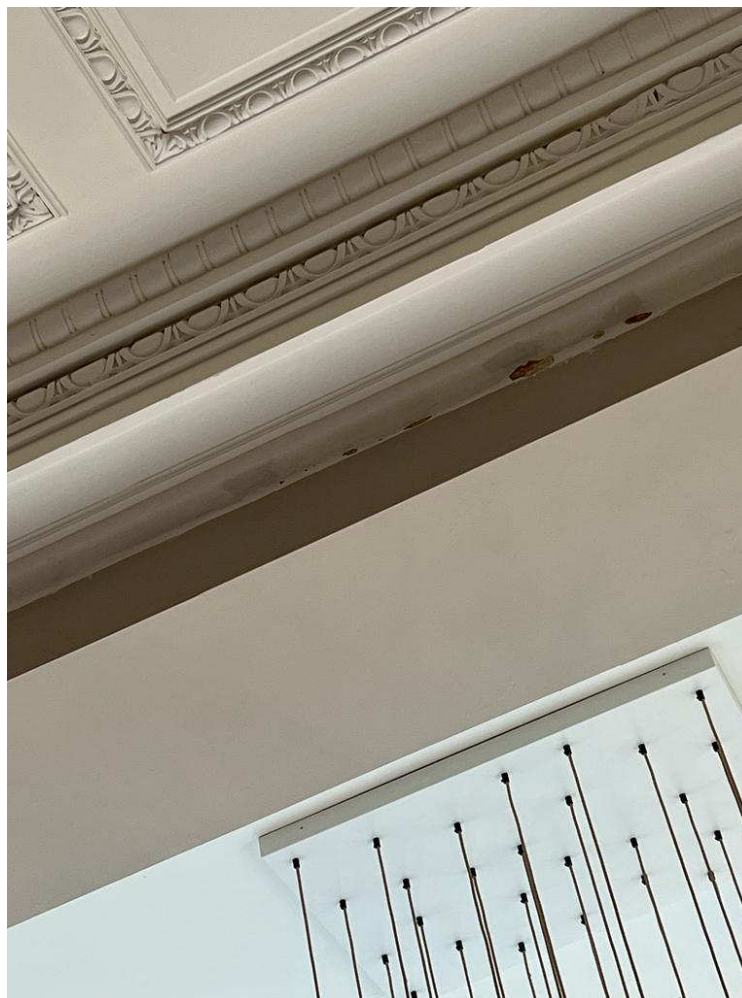
Foto 43
Waterschade stucplafond Bel etage
Koningin Emmaplein 12
