# Asbestinventarisatie

Beeklaan 70-72 Hillegom

Projectnummer: 23.0928 (1.0)

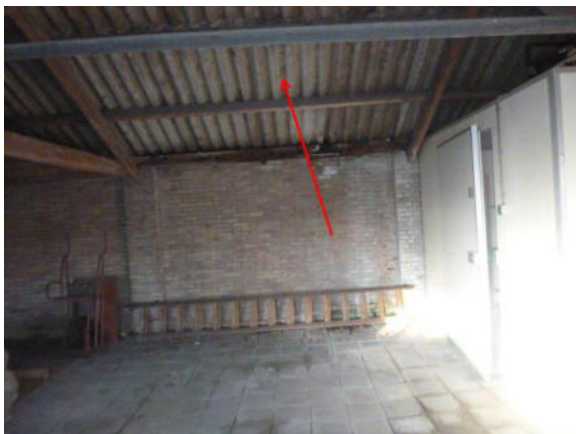
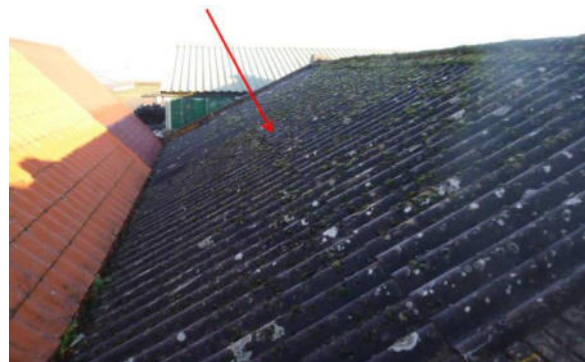
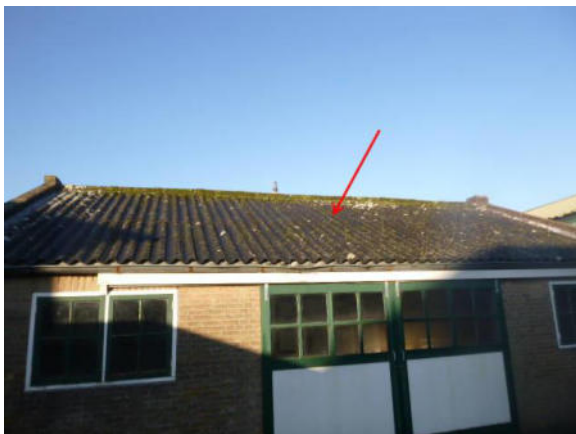
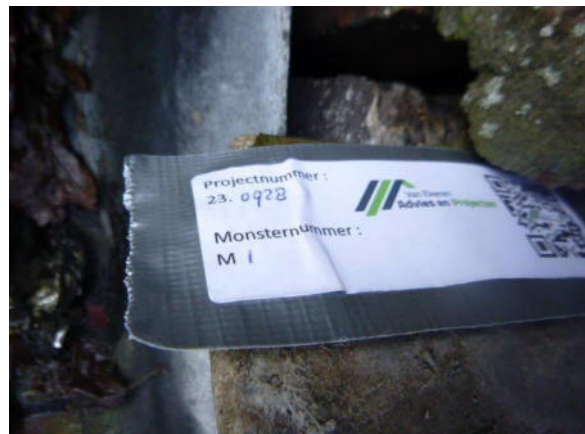
<b>Bronnummer</b>	23.0928.1
<b>Bron</b>	Golfplaten
<b>Locatie</b>	Dak
<b>Verdieping</b>	Dak
<b>Monsternummer</b>	MM1
<b>Analysecertificaatnummer</b>	1654991_certificaat_v
<b>Analyseresultaten</b>	10-15% Chrysotiel
<b>Hoeveelheid</b>	92,4m <sup>2</sup>
<b>Bevestigingsmethode</b>	Geschroefd
<b>Bereikbaarheid</b>	Bereikbaar
<b>Mate van beschadiging</b>	Niet beschadigd
<b>Mate van verwerking</b>	Licht verweerd
<b>Hechtgebondenheid</b>	Hechtgebonden
<b>Verwijderingsmethode</b>	Buitensanering
<b>Risicoklasse</b>	RK 2
<b>Conclusies en/of aanbevelingen</b>	Sanering door een gecertificeerd asbestverwijderingsbedrijf De bron betreft golfplaten op het dak van de schuur (let op, de schroeven hebben een vierkante dop)

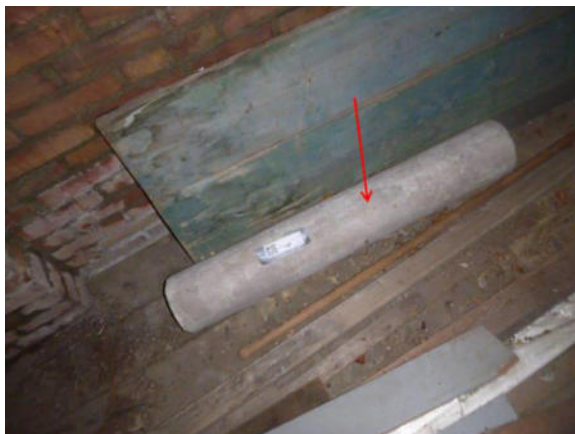
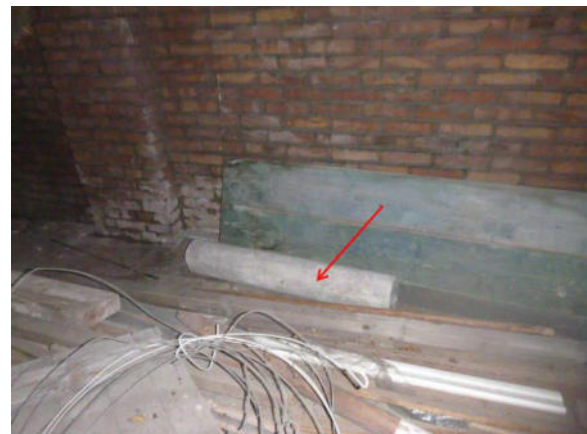
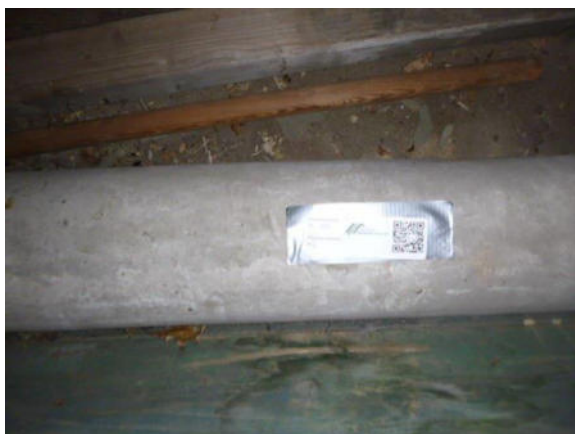
<b>Bronnummer</b>	23.0928.4
<b>Bron</b>	Buis
<b>Locatie</b>	Vliering
<b>Verdieping</b>	Vliering
<b>Monsternummer</b>	MM6
<b>Analysecertificaatnummer</b>	1654991_certificaat_v
<b>Analyseresultaten</b>	10-15% Chrysotiel 5-10% Crocidoliet
<b>Hoeveelheid</b>	1m
<b>Bevestigingsmethode</b>	Los
<b>Bereikbaarheid</b>	Bereikbaar
<b>Mate van beschadiging</b>	Niet beschadigd
<b>Mate van verwerking</b>	Niet verweerd
<b>Hechtgebondenheid</b>	Hechtgebonden
<b>Verwijderingsmethode</b>	Direct verpakken
<b>Risicoklasse</b>	RK 1
<b>Conclusies en/of aanbevelingen</b>	Sanering door een gecertificeerd asbestverwijderingsbedrijf De bron betreft een buis op de vliering van de schuur

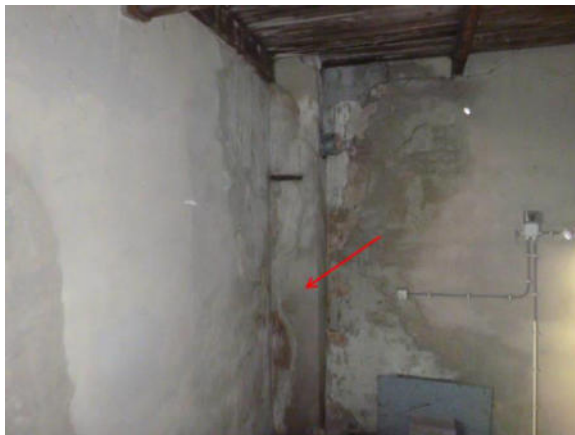
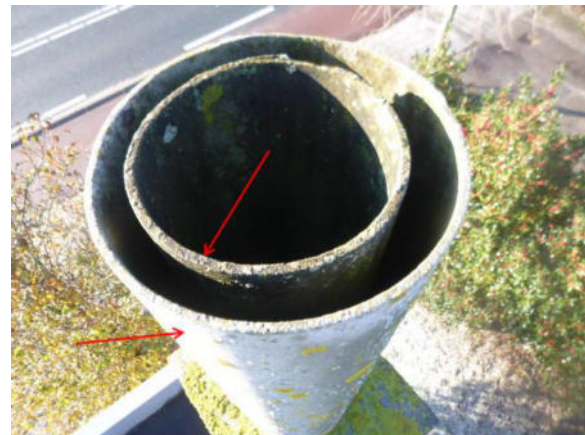
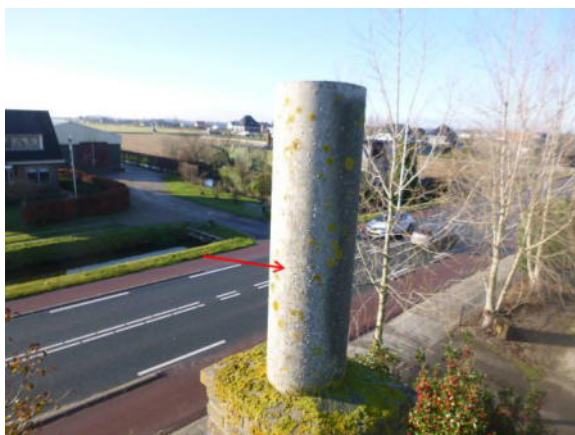
<b>Bronnummer</b>	23.0928.5
<b>Bron</b>	Buis
<b>Locatie</b>	Werkruimte en dak
<b>Verdieping</b>	1ste verdieping Dak
<b>Monsternummer</b>	MM6
<b>Analysecertificaatnummer</b>	1654991_certificaat_v
<b>Analyseresultaten</b>	10-15% Chrysotiel 5-10% Crocidoliet
<b>Hoeveelheid</b>	6m
<b>Bevestigingsmethode</b>	Ingemetseld
<b>Bereikbaarheid</b>	Bereikbaar
<b>Mate van beschadiging</b>	Niet beschadigd
<b>Mate van verwerking</b>	Niet verweerd
<b>Hechtgebondenheid</b>	Hechtgebonden
<b>Verwijderingsmethode</b>	Containment en openluchtsanering
<b>Risicoklasse</b>	RK 2a en RK 2a
<b>Conclusies en/of aanbevelingen</b>	<p>Sanering door een gecertificeerd asbestverwijderingsbedrijf</p> <p>De bron betreft een buis vanuit de begane grond van de schuur. De buis loopt omhoog in de koof van de 1e verdieping van de schuur en gaat verder in de schoorsteen. Op de schoorsteen staat een buis en de buis die vanuit binnen loopt naar buiten eindigt waar de buis op de schoorsteen eindigt.</p> <p>Binnensituatie: 4m1 en buitensituatie 2m1</p>

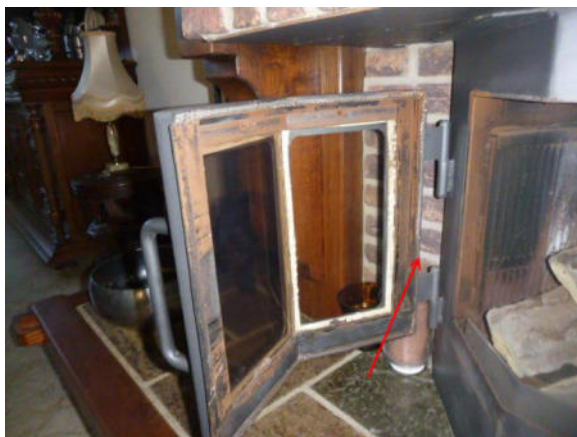
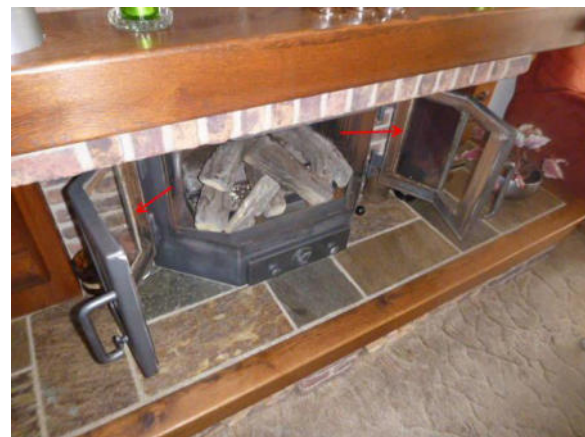
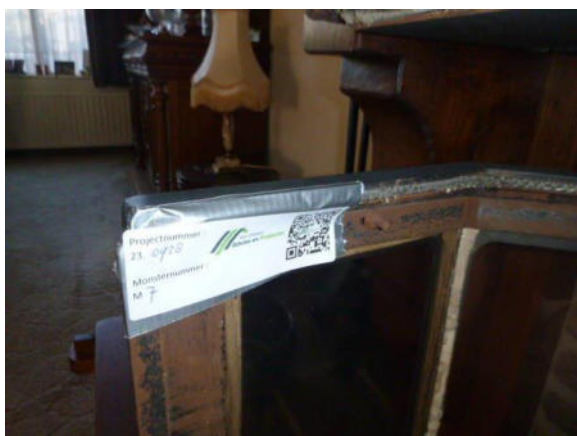
<b>Bronnummer</b>	23.0928.6
<b>Bron</b>	Koord
<b>Locatie</b>	Woonkamer
<b>Verdieping</b>	Begane grond
<b>Monsternummer</b>	MM7
<b>Analysecertificaatnummer</b>	1654991_certificaat_v
<b>Analyseresultaten</b>	<0,1%, niet kwalitatief aantoonbaar
<b>Hoeveelheid</b>	2st
<b>Bevestigingsmethode</b>	Gelijmd
<b>Bereikbaarheid</b>	Bereikbaar
<b>Mate van beschadiging</b>	Niet beschadigd
<b>Mate van verwerking</b>	Niet verveerd
<b>Hechtgebondenheid</b>	N.v.t.
<b>Verwijderingsmethode</b>	N.v.t.
<b>Risicoklasse</b>	N.v.t.
<b>Conclusies en/of aanbevelingen</b>	Het aangeboden materiaalmonster(s) bleek na analyse geen asbest te bevatten.

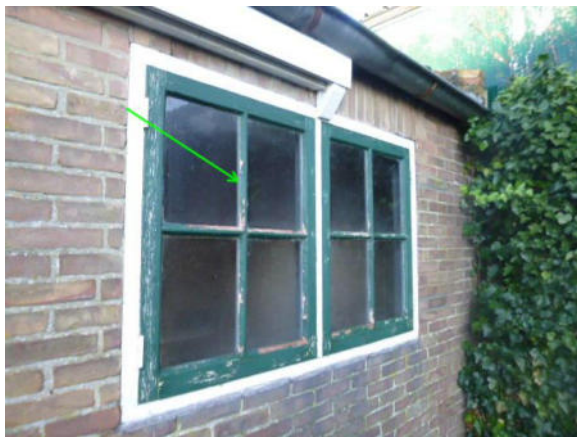
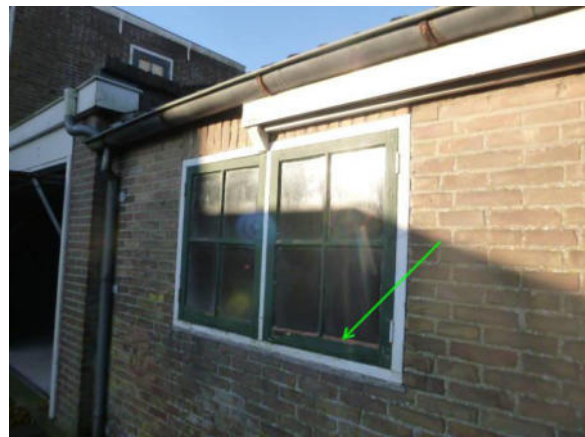
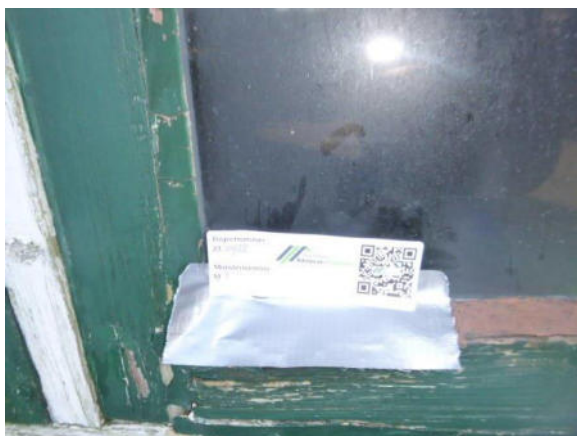
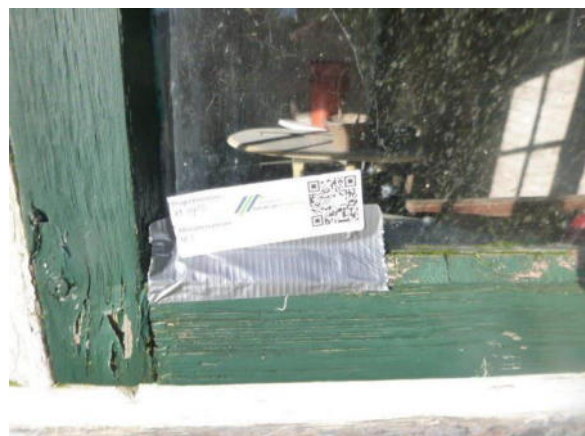
<b>Bronnummer</b>	23.0928.2
<b>Bron</b>	Stopverf
<b>Locatie</b>	Gevel
<b>Verdieping</b>	Begane grond
<b>Monsternummer</b>	MM2 MM3
<b>Analysecertificaatnummer</b>	1654991_certificaat_v
<b>Analyseresultaten</b>	<0,1%, niet kwalitatief aantoonbaar
<b>Hoeveelheid</b>	9,6m
<b>Bevestigingsmethode</b>	Gecoat (gesmeerd)
<b>Bereikbaarheid</b>	Bereikbaar
<b>Mate van beschadiging</b>	Niet beschadigd
<b>Mate van verwerking</b>	Licht verweerd
<b>Hechtgebondenheid</b>	N.v.t.
<b>Verwijderingsmethode</b>	N.v.t.
<b>Risicoklasse</b>	N.v.t.
<b>Conclusies en/of aanbevelingen</b>	De aangeboden materiaalmonster(s) bleken na analyse geen asbest te bevatten.

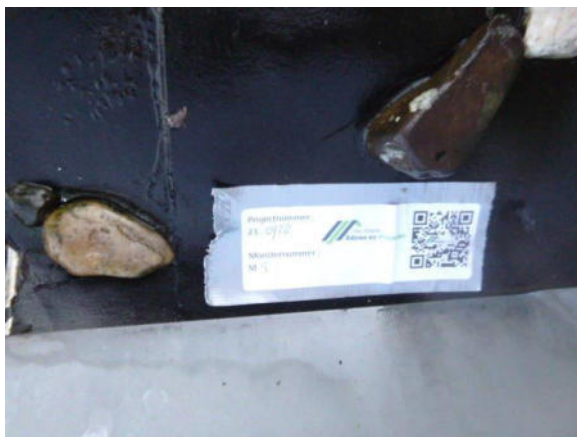
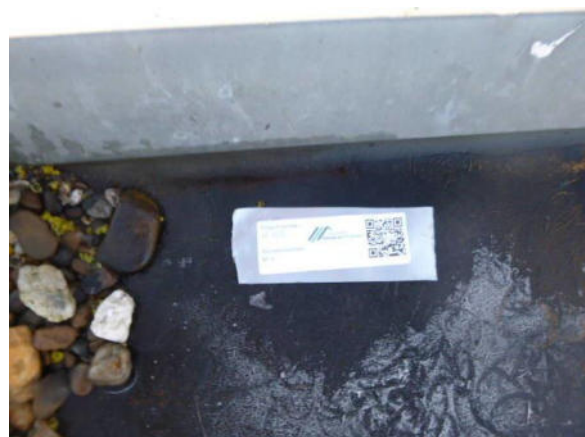
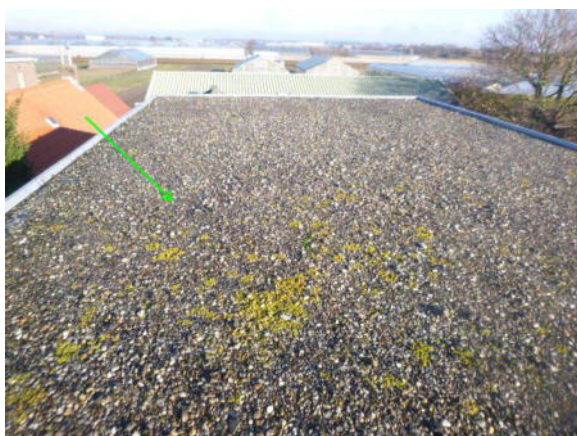
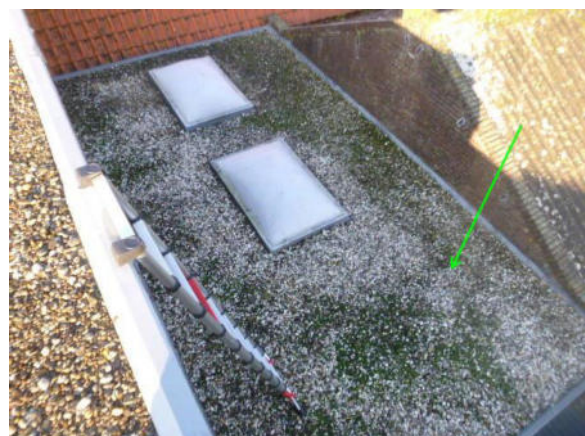
<b>Bronnummer</b>	23.0928.3
<b>Bron</b>	Bitumen dakbedekking
<b>Locatie</b>	Dak
<b>Verdieping</b>	Dak
<b>Monsternummer</b>	MM4
<b>Analysecertificaatnummer</b>	1654991_certificaat_v
<b>Analyseresultaten</b>	<0,1%, niet kwalitatief aantoonbaar
<b>Hoeveelheid</b>	122,4m <sup>2</sup>
<b>Bevestigingsmethode</b>	Gelijmd
<b>Bereikbaarheid</b>	Bereikbaar
<b>Mate van beschadiging</b>	Niet beschadigd
<b>Mate van verwerking</b>	Niet verweerd
<b>Hechtgebondenheid</b>	N.v.t.
<b>Verwijderingsmethode</b>	N.v.t.
<b>Risicoklasse</b>	N.v.t.
<b>Conclusies en/of aanbevelingen</b>	Het aangeboden materiaalmonster(s) bleek na analyse geen asbest te bevatten.

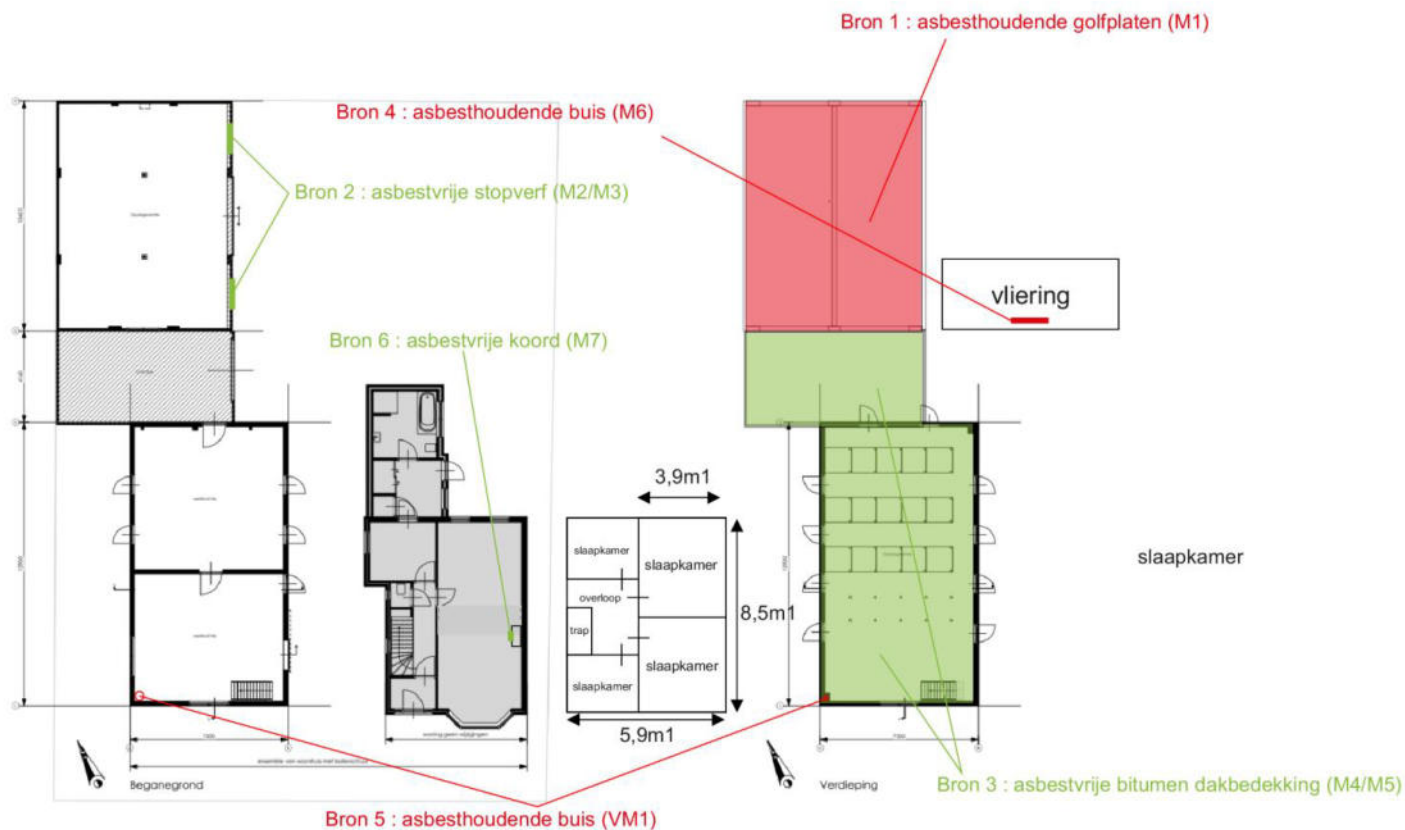
Verdieping	Bg/1e verd/dak

Projectnummer	23.0928	<ul style="list-style-type: none"> <li><span style="color: red;">■</span> Bron 1 : asbesthoudende golfplaten (M1)</li> <li><span style="color: green;">■</span> Bron 2 : asbestvrije stopverf (M2/M3)</li> <li><span style="color: lightgreen;">■</span> Bron 3 : asbestvrije bitumen dakbedekking (M4/M5)</li> <li><span style="color: red;">■</span> Bron 4 : asbesthoudende buis (M6)</li> <li><span style="color: red;">○</span> Bron 5 : asbesthoudende buis (Vm1)</li> <li><span style="color: green;">■</span> Bron 6 : asbestvrije koord (M7)</li> </ul>	<b>LEGENDA</b> <ul style="list-style-type: none"> <li><span style="color: red;">■</span> = asbesthoudend</li> <li><span style="color: green;">■</span> = asbestvrij</li> <li><span style="color: blue;">■</span> = asbestverdacht</li> <li><span style="color: magenta;">■</span> = niet toegankelijk / behoort niet tot opdracht</li> <li><span style="color: black;">△</span> = kleefmonster (afkorting KM)</li> </ul>
