BOUWHISTORISCHE VERKENNING

van **twee pakhuisen WESTHAVENKADE 57-58 te VLAARDINGEN**
i.o.v. B.P.D ZUID-WEST te DELFT

Apeldoorn, 18 december 2023
Ing. J.W. Ormel, Bouwhistoricus BNB

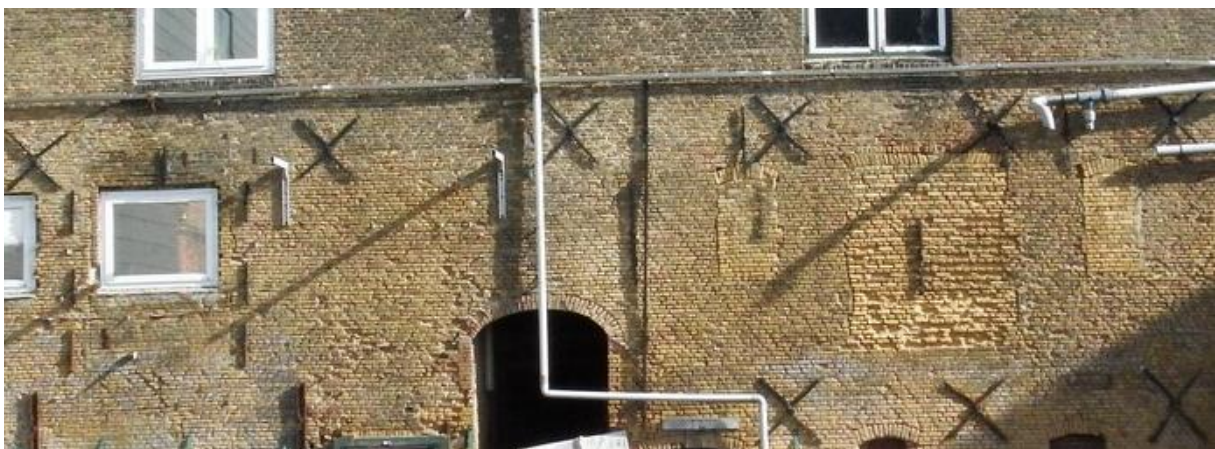
Afb. 17: Gedeelte van de achtergevel op de eerste bouwlaag met de dichtgemetselde centrale openingen.

De centraal geplaatste openingen in de achtergevel op de eerste bouwlaag werden dichtgemetseld. De bestaande centraal geplaatste openingen op het niveau van het souterrain van beide huizen werden verplaatst naar de hoek symmetrisch ten opzichte van de verbindingsgang. Deze verplaatsing is mogelijk gevolg van de onderslag onder de balklagen die op een stijl tegen de achtergevel (en voor de opening) werden geplaatst. In de achtergevel van huisnummer 57 zijn de dichtzetting en de uitgehakte nieuwe opening afleesbaar. Door het nieuwe gebruik werden waarschijnlijk jukconstructie vervangen door de huidige. De houtafmetingen met breedte van 12 x 19 cm en een ruw generfd oppervlak zijn net iets forser dan de in de belending aangetroffen exemplaren. In deze constructie waren geen windschoren aanwezig. Ook over deze constructie waren aanvankelijk waarschijnlijk nog sporen geplaatst. Sporen van dit dakhout werden echter niet aangetroffen. Waarschijnlijk werd met deze vervanging ook de houten rechter topgevel nog in baksteen opgemetseld en de gevel van beide huisnummers voorzien van een pleisterlaag waarin lintvoegen en lateien werden aangegeven. De topgevel met een centrale deuropening op zolderniveau bezit geen flankerende vensters zoals bij huisnummer 58 en ook geen zichtbare ankers die aan de binnenzijde echter wel zichtbaar zijn.

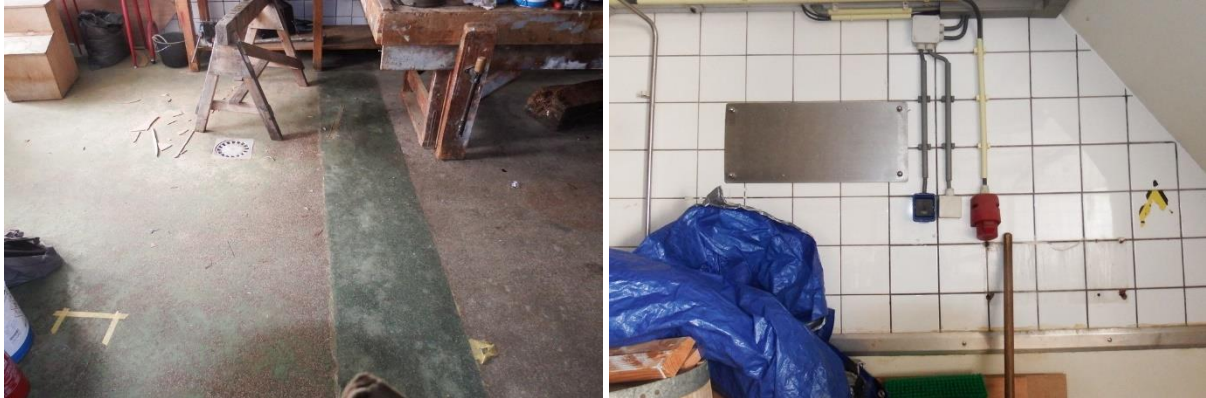
Afb. 22: Naden in de afwerking van de eerste bouwlaag. Links de aanheling van de vloeistofdichte vloer en rechts de wandtegels met twee verschillende kleuren voegwerk.

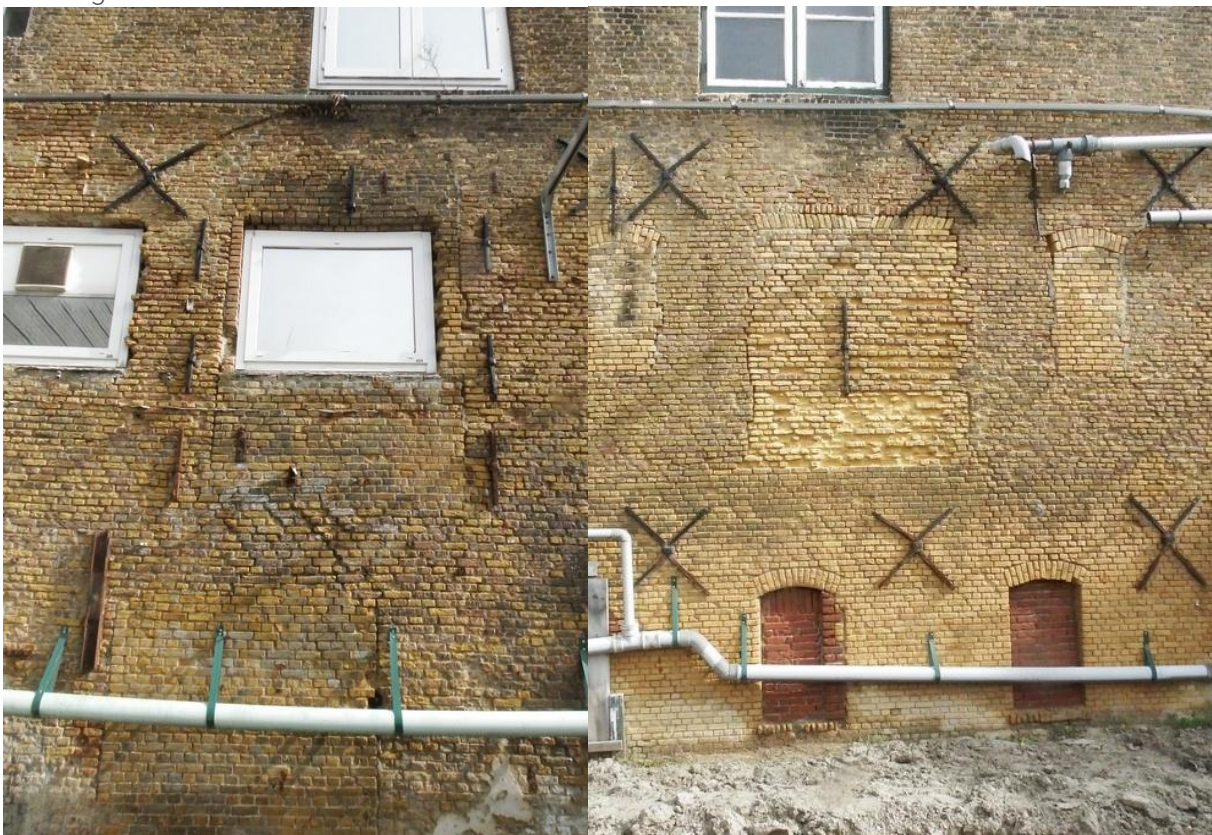
Afb. 29: Details van de achtergevel op de eerste bouwlaag. Links het gevelgedeelte in huisnummer 57 met de dichtgezette en gedeeltelijk opnieuw geopende opening omzoomd door ankers met rechte schieter. Rechts het gevelgedeelte in huisnummer 58 met de dichtgezette centrale opening en de uitgehakte en dichtgezette flankerende openingen.

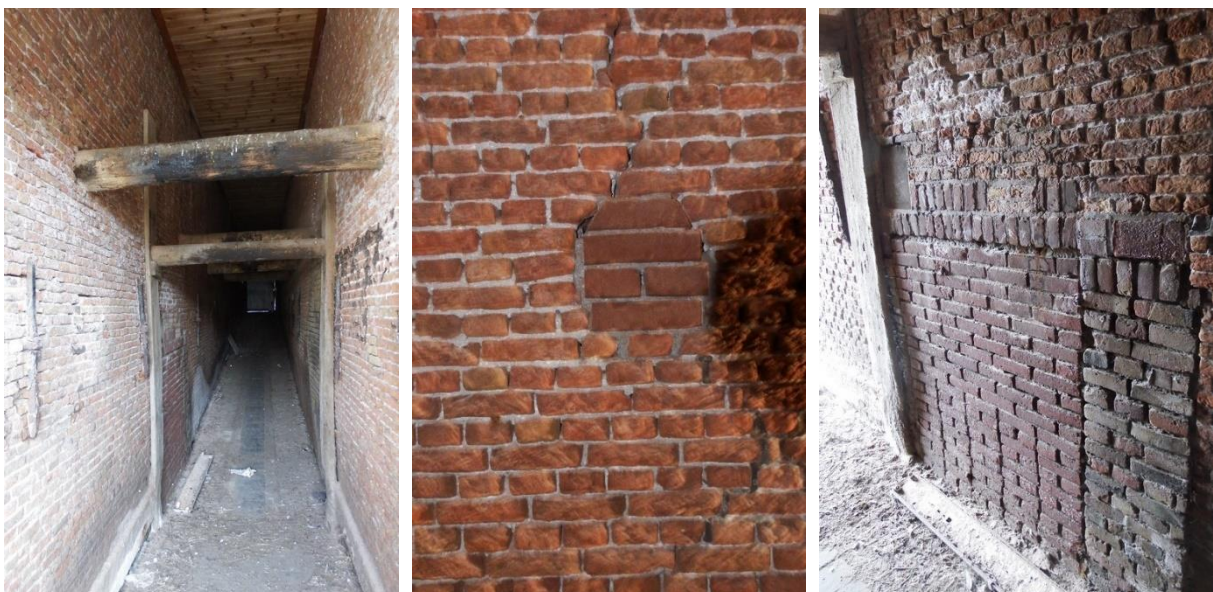
Afb. 32: Verbindingsgang. Links een overzicht naar de Westhavenkade, in het midden een met grote bakstenen dichtgezette balkoplegging en rechts de dichtzetting van een opening naar het souterrain van huisnummer 57.

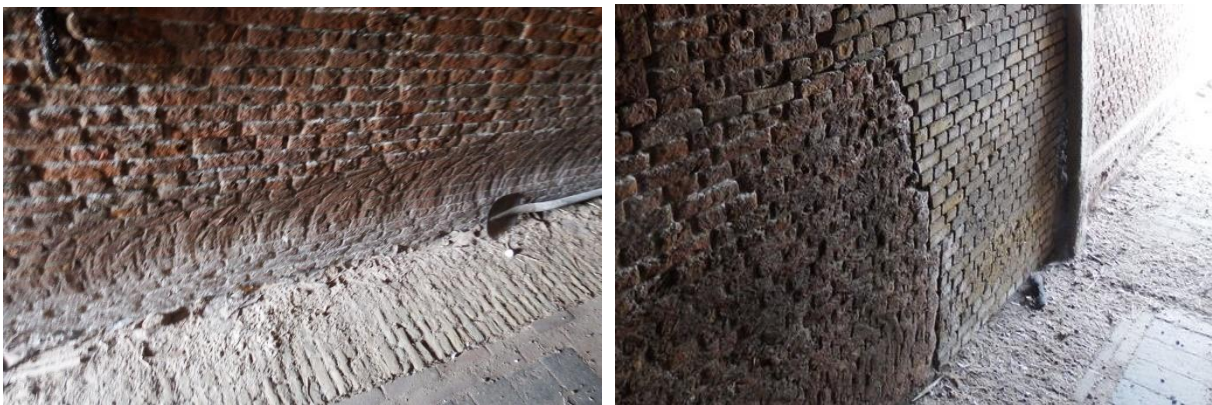
Afb. 33: Beschadigingen door het rollen van tonnen (links) en dichtzetting van een opening naar het souterrain van huisnummer 58 (rechts).

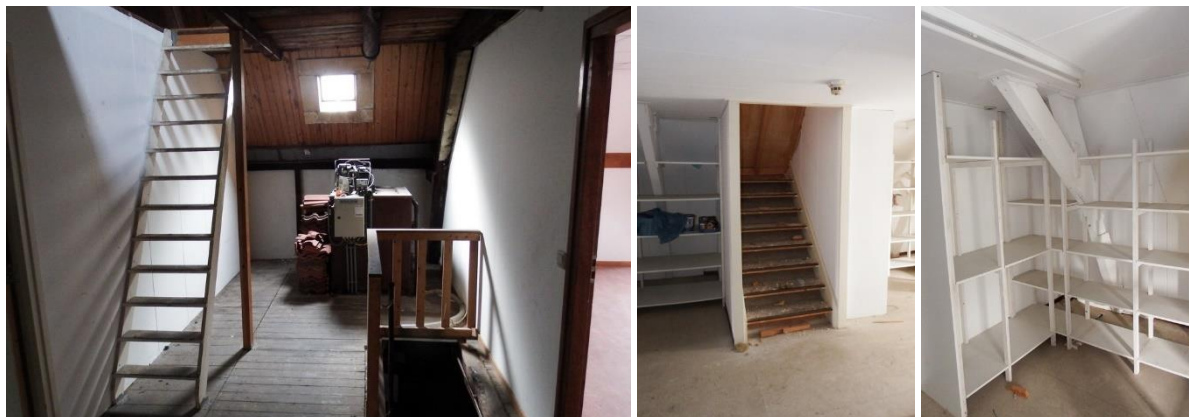
Afb. 40: Huisnummer 57. Links de overloop waarin de dakconstructie zichtbaar is, in het midden de dichtgezette doorgang met trap naar de rechter belending en rechts de stijl van een juk zonder blokkeel en drukschoor.
