Project: VLAAMSE SCHUIJ Restauratie en Herbesteding		
Plan: VO	Overzicht: Bestaande Toestand	Opmeting
Schaal: 1:100	Tekenaar: LR	ontworpen door: De Zanderik BV Seminarieweg 30-32 4854 PB Bavel
Werknummer: LRA3001	Model: B200	datum: 14-12-2023

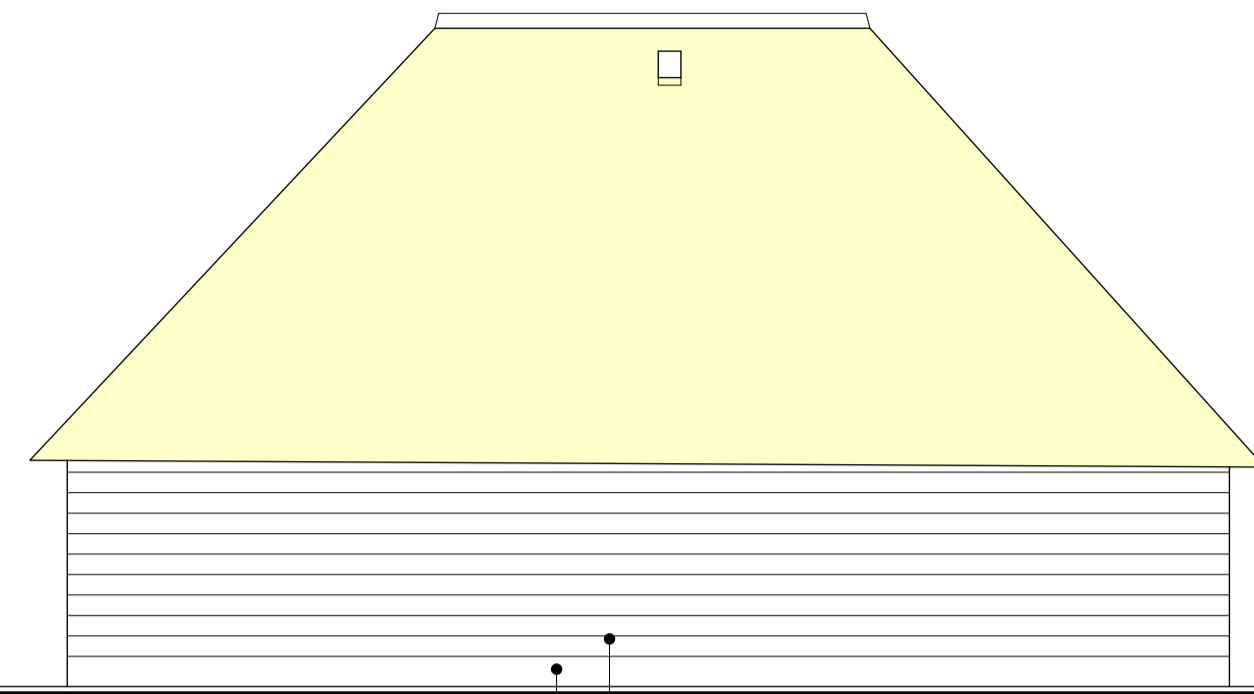
NOORDGEVEL

de onderste 2 rabat delen verkeren in slechte staat en/of ontbreken
gemetselde plint op diverse plaatsen in slechte staat
voegwerk is over de geheel omtrek in slechte staat

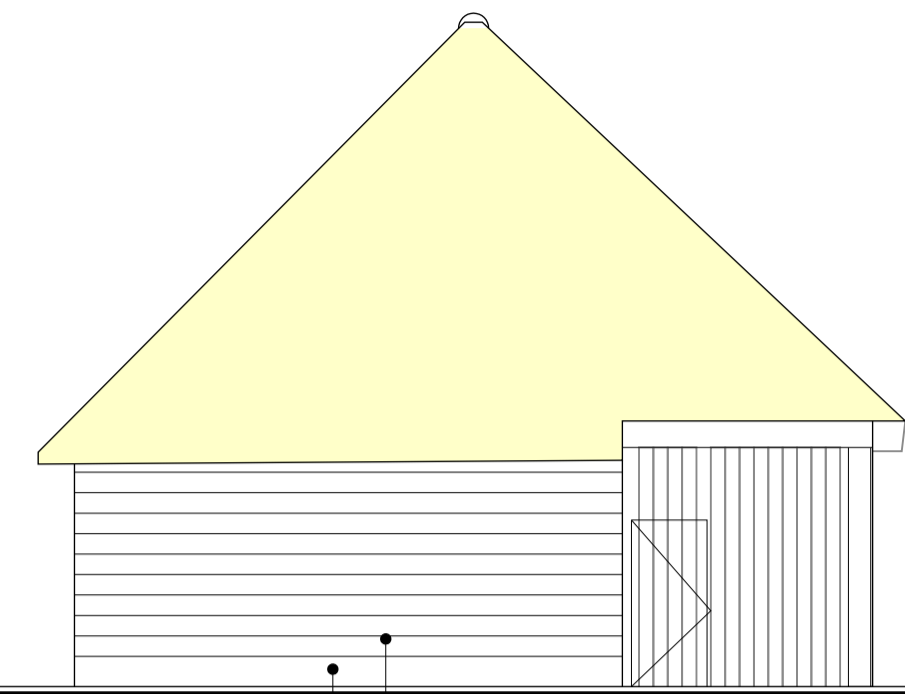
WESTGEVEL

de onderste 2 rabat delen verkeren in slechte staat en/of ontbreken
gemetselde plint op diverse plaatsen in slechte staat
voegwerk is over de geheel omtrek in slechte staat

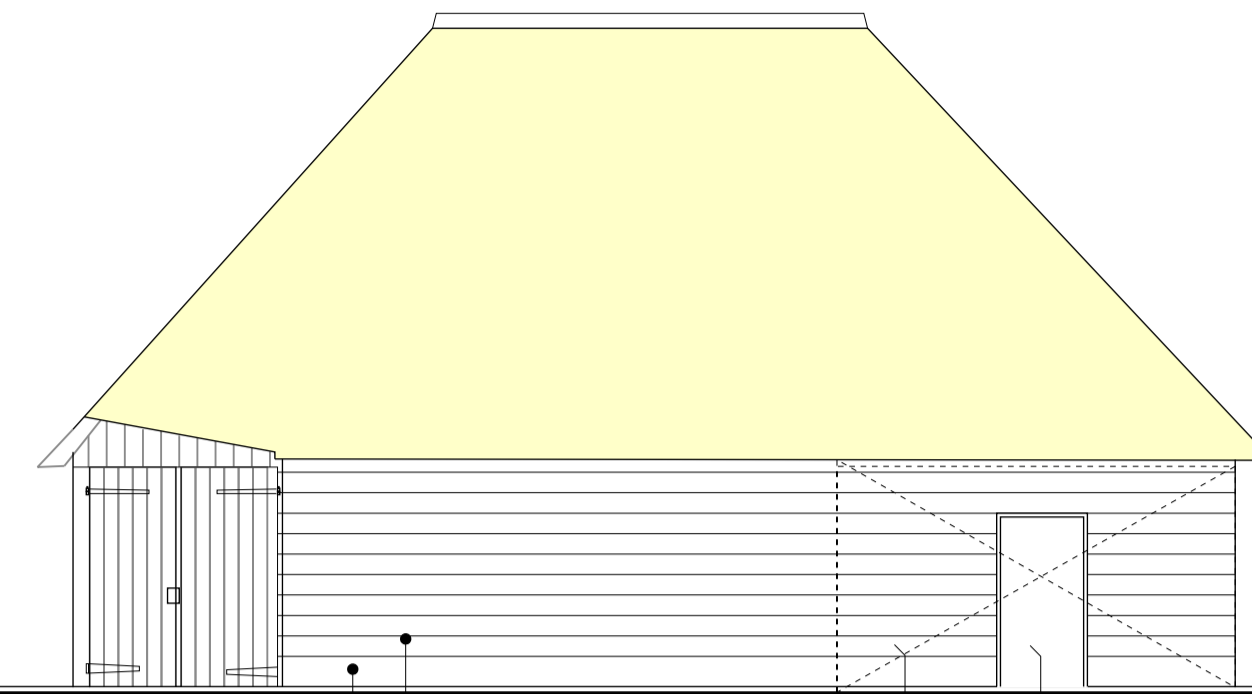
ZUIDGEVEL

de onderste 2 rabat delen verkeren in slechte staat en/of ontbreken
gemetselde plint op diverse plaatsen in slechte staat
voegwerk is over de geheel omtrek in slechte staat

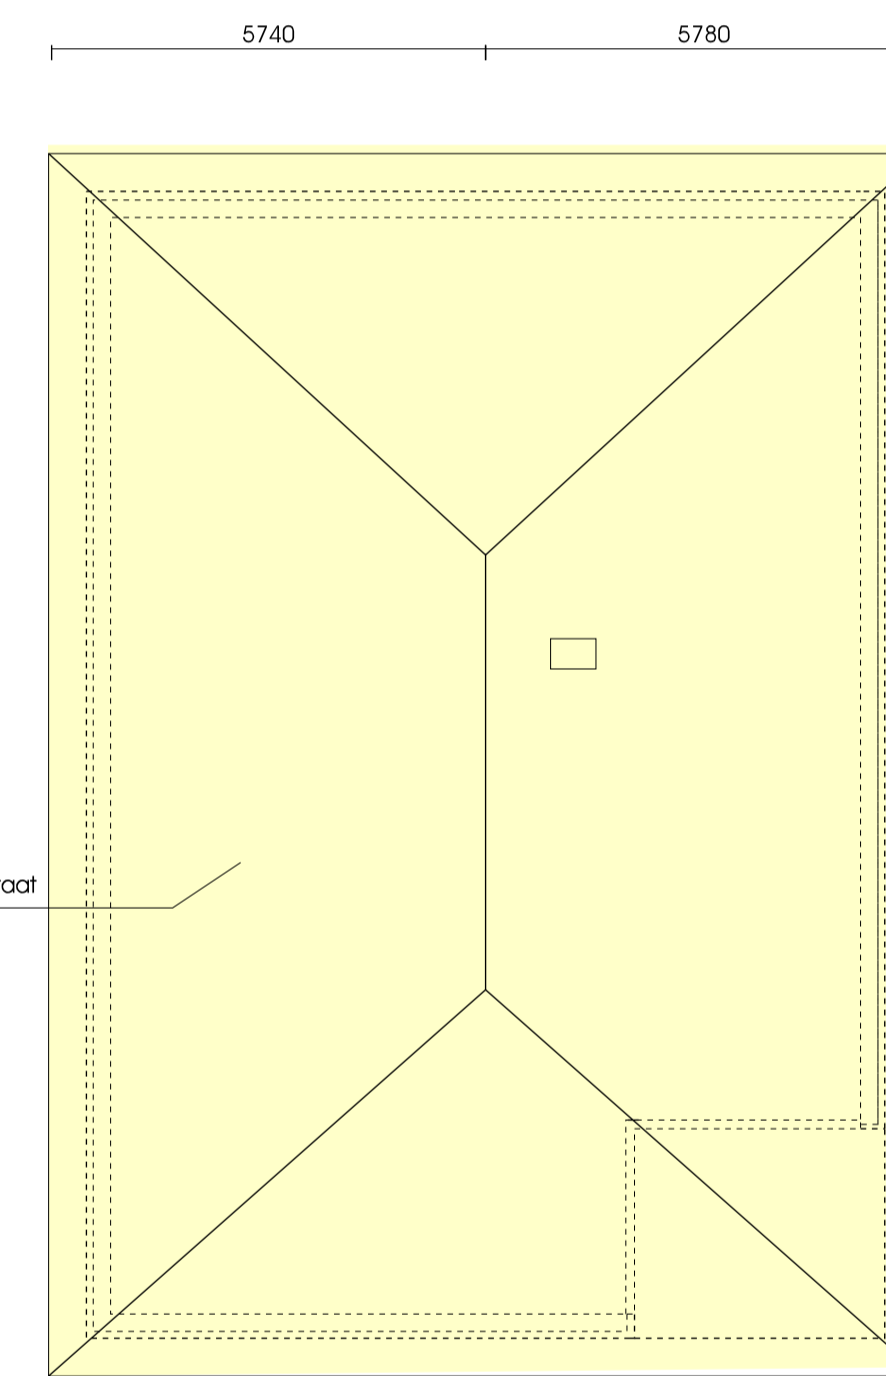
DAKAANZICHT

Rieten schilddak algeheel in zeer slechte staat
