Bijlage F: Compleet overzicht onderzoeken

Memo

Onderwerp
Scopebepaling A137 Stammerdijk Zuid

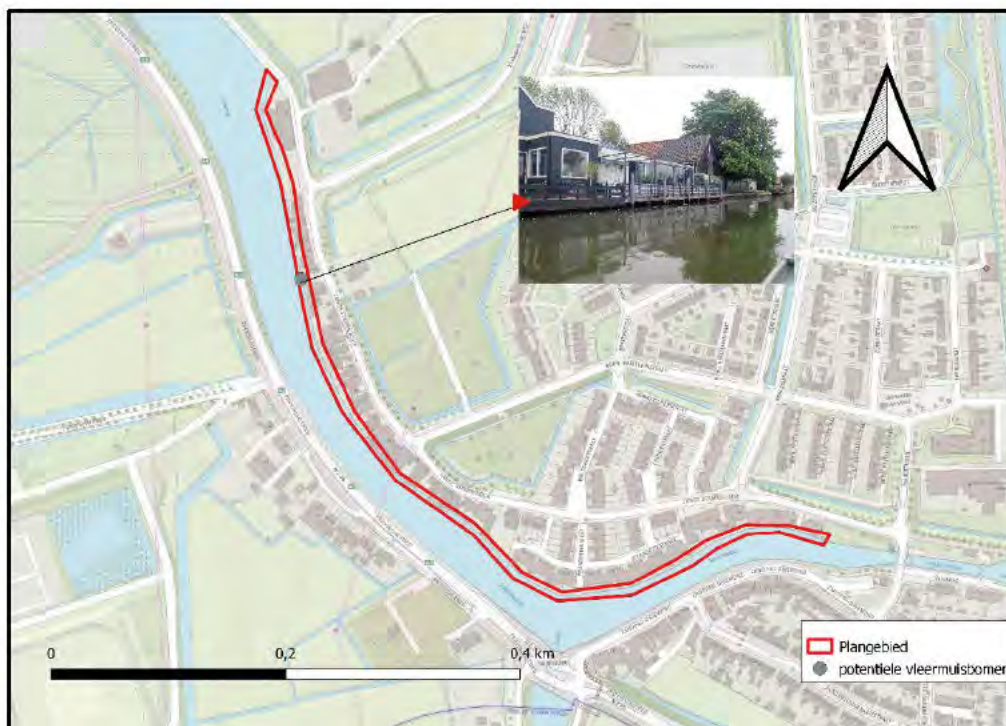
Afbeelding 12 Kastanje.

In en langs het plangebied staan in tuinen zowel jonge als oudere bomen. Het aantal bomen is beperkt en de bomen verkeren in goede conditie – er ontbreken gaten/scheuren – en zijn daarom ongeschikt voor verblijven van vleermuizen. Er is één oude boom (een kastanje Afbeelding 12) waarin potentiële vleermuisverblijven aanwezig kunnen zijn, deze boom stond in blad en was vanaf het water niet goed te inspecteren.

De bomen in het plangebied zijn ongeschikt voor verblijven van vleermuizen, met uitzondering van één kastanje (Afbeelding 12), die onvoldoende geïnspecteerd kon worden. Er zijn ook geen bomen net buiten het plangebied waargenomen, die als verblijfplaats kunnen fungeren voor vleermuizen. De bomen vormen geen aaneengesloten rij en staan soms ver uit elkaar en zijn daarom geen essentieel onderdeel van een vliegroute. Het plangebied valt niet onder een essentieel foerageergebied door het gebrek aan essentiële biotoopkenmerken zoals voldoende luwte en foerageermogelijkheden. De omgeving biedt veel meer geschikt foerageergebied.

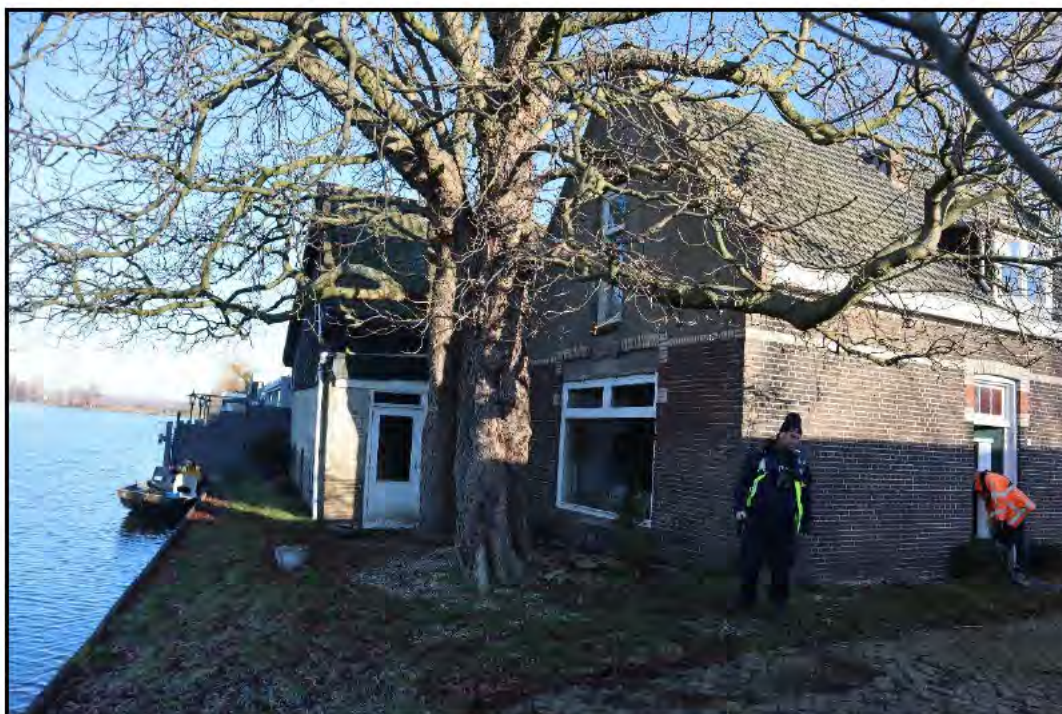
De bomen in de tuin van huisnummer 65 bleken bij de nadere inspectie vanaf de grond geen potentiële vleermuisverblijven (zoals hollen, scheuren of plakken loszittend schors) te herbergen. Aanwezigheid van verblijven van bomen bewonende vleermuizen kan in deze bomen worden uitgesloten. Van de andere bomen in de 2 meter zone was al eerder in de Quicksan (Teunissen, 2022) vastgesteld dat deze niet geschikt waren voor verblijven van vleermuizen of een onmisbaar onderdeel van het leefgebied van vleermuizen vormden.

Afbeelding 3. Kastanjes in de tuin van huisnummer 65 blijken bij nadere inspectie geen potentieel geschikte verblijven voor vleermuizen te hebben.

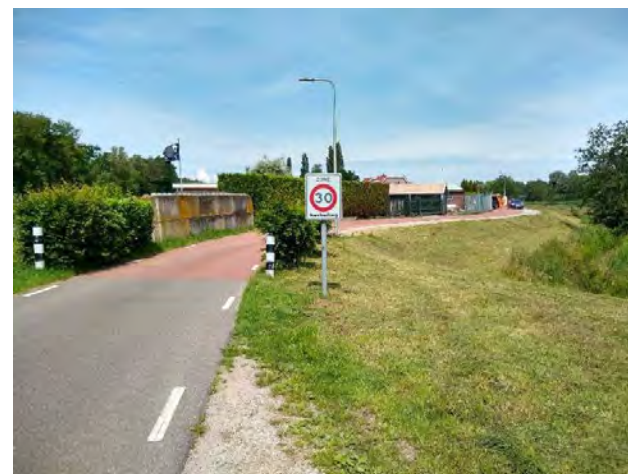
Foto 24: dijk waar niet alle boringen tot 1 m -mv zijn doorgezet ivm smalle weg

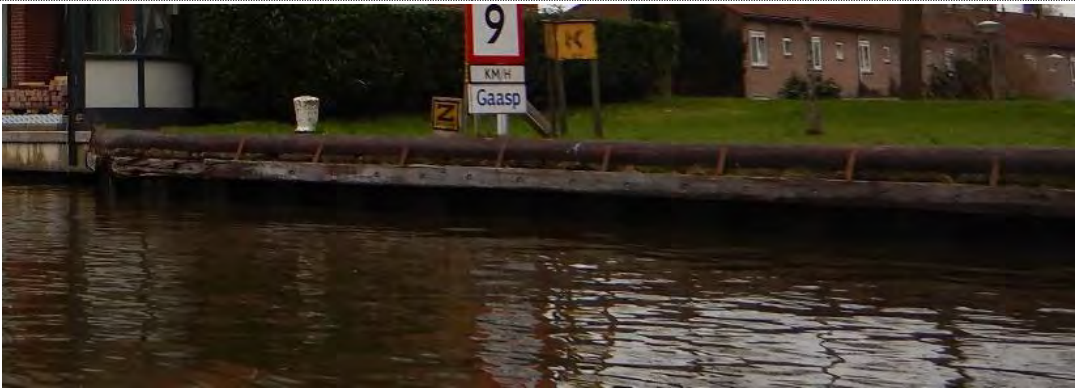
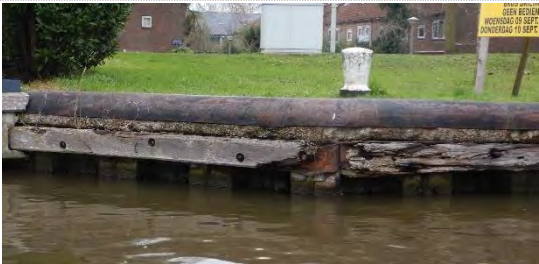
Omschrijving en bijzonderheden:	
Schades zichtbaar op wrijfgording. Geen schades geconstateerd welke sterkte en stabiliteit van oeverconstructie beïnvloeden.	
Detailfoto's

Op hoogte	Gedeeltelijk, aan de oostzijde is 4 cm te laag
Advies	
De deksloof kan naar alle waarschijnlijkheid worden opgehoogd zodat deze tenminste 5 cm hoger komt te liggen om daarmee te voldoen aan de hoogte eis. Dit is alleen aan de

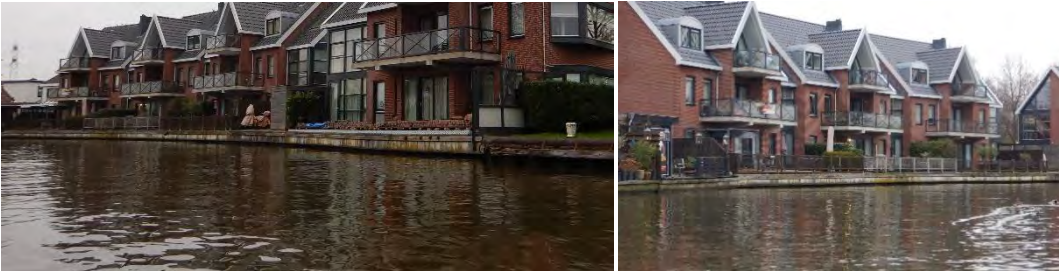
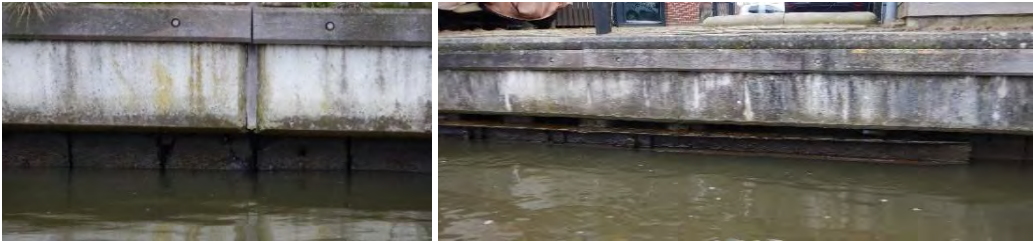
Omschrijving en bijzonderheden:	
Geen bijzonderheden, schades en/of scheuren zichtbaar welke sterkte en stabiliteit van oeverconstructie beïnvloeden.	
Detailfoto's

Op hoogte:	Ja
Advies	
<p>De kade verkeerd visueel in een goede staat en lijkt nog niet zo heel oud te zijn.</p> <p>Om de constructie de functie van waterkering te geven dient nader onderzocht te worden in hoeverre de constructie in staat is, het hogere vereiste niveau van veiligheidsniveau te kunnen bieden. Op basis van archiefonderzoek dienen de</p>

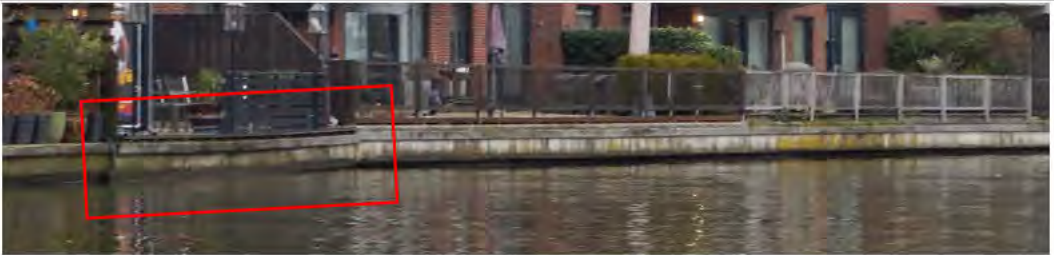
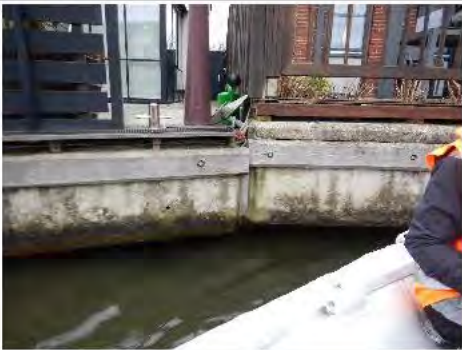
Omschrijving en bijzonderheden:	
<p>Betreft een betonnen damwandconstructie met betonnen deksloof. De constructie is verzakt. Er zijn geen scheuren zichtbaar</p>	
Detailfoto's

Op hoogte:	Ja
Advies:	
<p>De constructie is bij de aansluiting op het vorige traject verzakt. Dit kan er op wijzen dat de planklengte van onvoldoende lengte is en in de slappe ondergrond wegzakt. Het kan er ook op duiden dat de bovenbelasting direct achter de kade mogelijk ooit te hoog is</p>

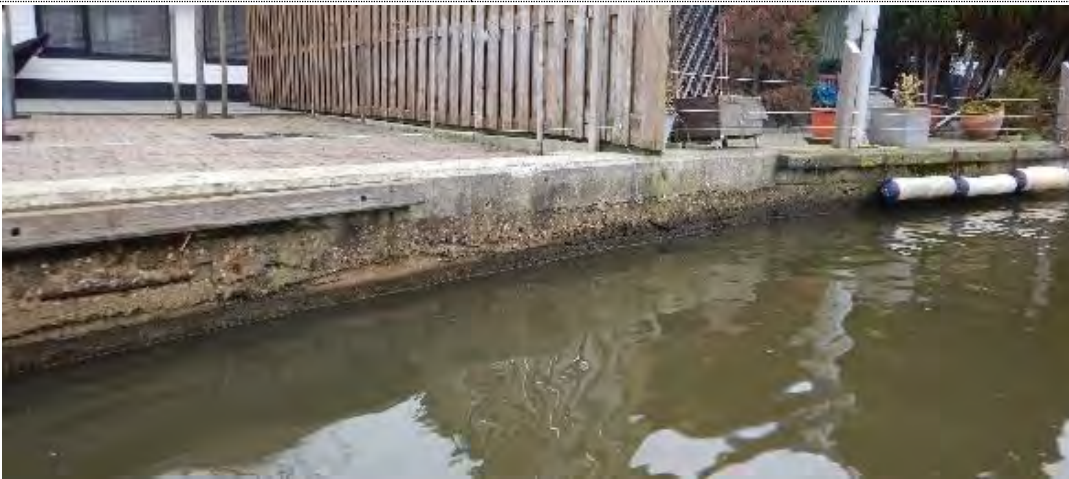
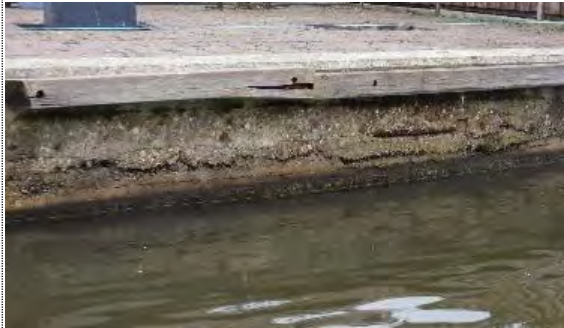
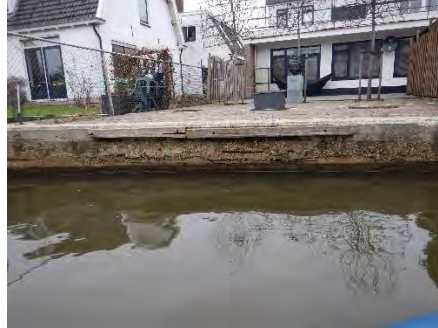
Omschrijving en bijzonderheden:	
<p>De zichtbare betonnen constructie verkeert in slechte staat; er zijn diverse schades (scheuren, afbrokkelen, etc.) zichtbaar. Zie ook onderstaande detailfoto. Het is niet duidelijk wat voor constructie achter dit betonnen schort aanwezig is. Op sommige delen is een houten gording aanwezig.</p>

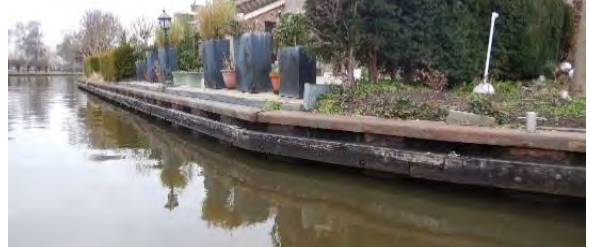
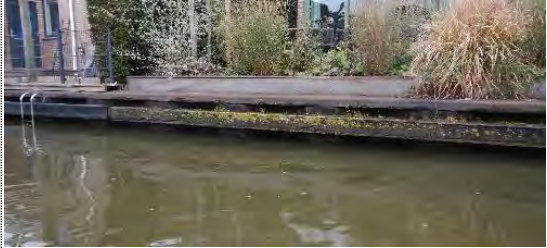
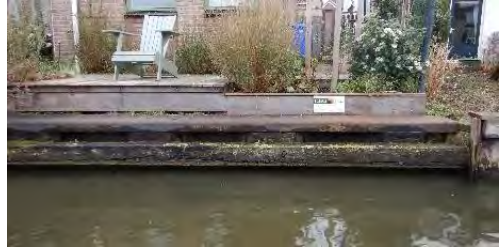
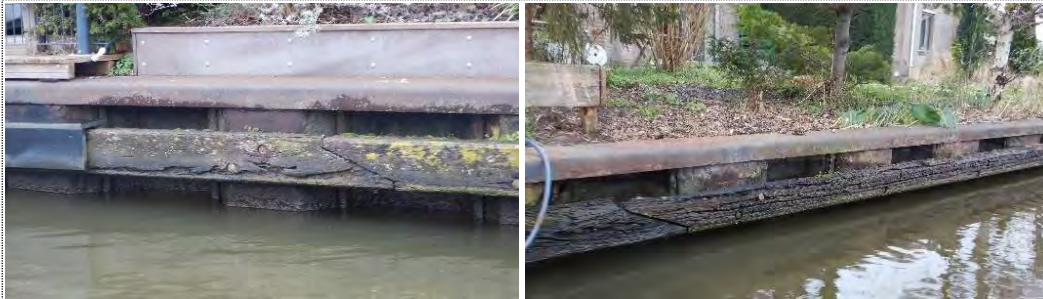
Omschrijving en bijzonderheden:	
<p>Betreft een stalen damwand met een stalen deksloof. Aan de voorzijde is een stalen profiel aanwezig met daarin een houten wrijfgording ingelegd. De aanwezige stalen damwand is overal nog intact en over het hele traject in dezelfde staat. De houten gording is aangetast en met name rond de waterlijn is aanslag zichtbaar op de damwand. Er zijn geen gaten en/of schades zichtbaar in de damwandconstructie.</p>

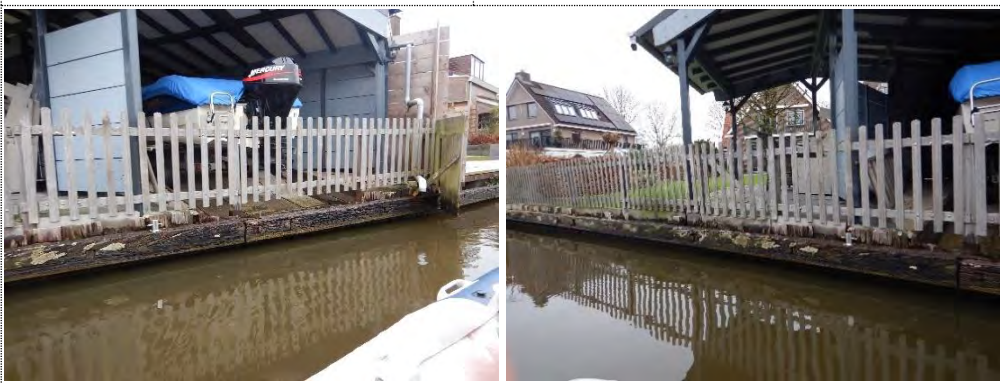
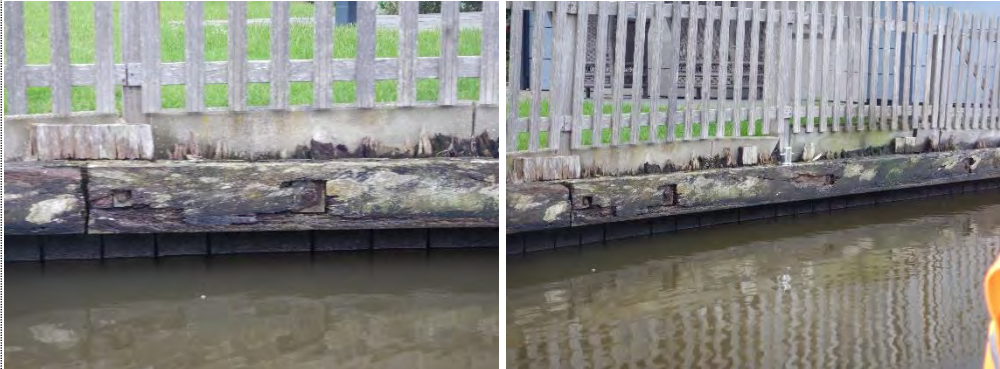
Omschrijving en bijzonderheden:	
<p>De bovenzijde van de houten constructie is verrot. Rond de waterlijn zijn geen schades zichtbaar. Een houten gording is in slechte staat aanwezig. Achter de constructie is een schuur/overkapping aanwezig met daarin een bootje (mogelijke hogere belasting als waarop de constructie berekend is).</p>	
Detailfoto:

Op hoogte:	Deels; de kade bij de huizen 13A en 13B is niet hoog genoeg. De kade voor nummer 15 is wel op voldoende hoogte.
Advies:	<p>De bovenzijde van de constructie is verrot. Niet duidelijk is of bij de bouw van de constructie rekening is gehouden met de belasting vanuit de boot.</p> <p>Gezien het feit dat houtrot aanwezig is en de constructie niet op hoogte is wordt aanbevolen deze constructie te vervangen wanneer de waterkering over de constructie gelegd wordt.</p>

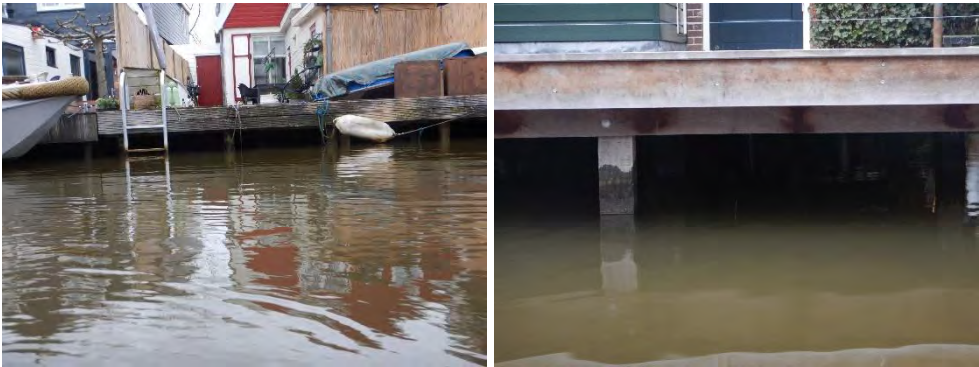
Omschrijving en bijzonderheden:	
Er is een vlonder voor en over de kade aanwezig, waardoor de kadeconstructie niet zichtbaar is.	
Detailfoto's:

Op hoogte:	Ja
Advies:	
Gelijk aan de vorige constructie. Om de constructie de functie van waterkering te geven dient nader onderzocht te worden welke grond- en waterkerende constructie achter en

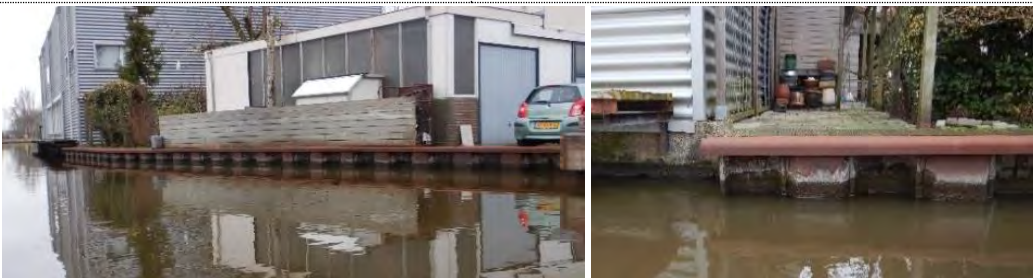
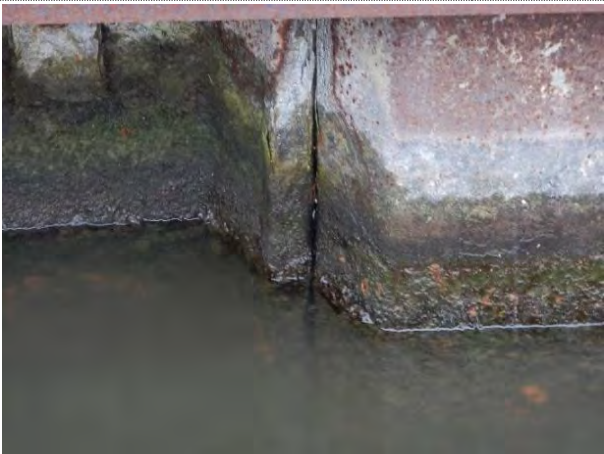
Omschrijving en bijzonderheden:	
<p>Geen schades zichtbaar. Rond de waterlijn is wat aanslag aanwezig en de damwand mogelijk iets aangetast. De mate van corrosie valt echter mee. Zie ook de detailfoto hieronder. Geen schades geconstateerd welke sterkte en stabiliteit van oeverconstructie beïnvloeden.</p>	
Detailfoto's:

Op hoogte:	Nee
Advies:	<p>De stalen damwand constructie wordt sterk genoeg geacht om hier bijvoorbeeld een betonnen deksloof op te maken die maximaal 10 cm hoog is. De kade wordt daarmee op voldoende hoogte gebracht. De constructie ziet er nog redelijk nieuw uit.</p> <p>Om de constructie de functie van waterkering te geven dient nader onderzocht te worden in hoeverre de constructie in staat is, het hogere vereiste niveau van veiligheidsniveau te kunnen bieden. Verwacht wordt dat dit geen al te groot probleem zal opleveren. Echter is dit niet zeker. Op basis van archiefonderzoek dienen de eigenschappen van de damwandplanken bepaald te worden zoals de planklengte en staalkwaliteit. Ook zal gecontroleerd moeten worden of de belasting van voertuigen (zoals de aanwezige auto) is meegenomen in de berekeningen. Tevens dient op basis van nader veldonderzoek de waterbodemdpte, grondgesteldheid, staaldikte etc. bepaald te worden. Deze gegevens dienen gecombineerd te worden in een herberekening van de constructie waaruit moet blijken of de constructie geschikt is.</p>

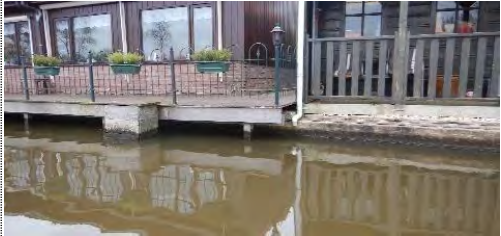
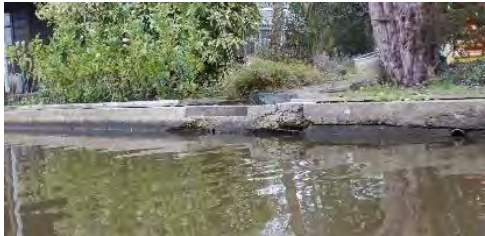
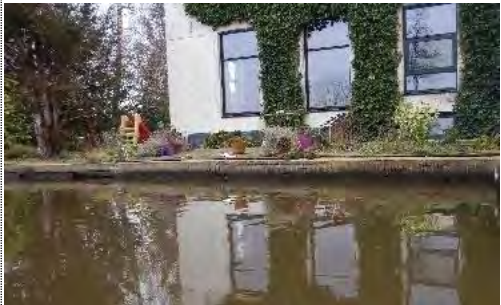
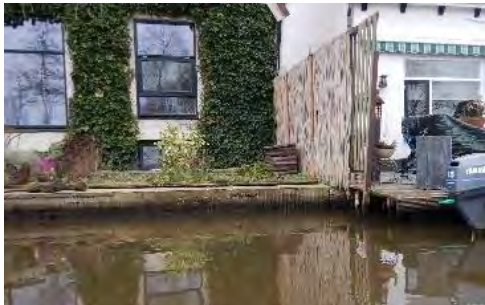
Omschrijving en bijzonderheden:	
<p>Er zijn grote schades zichtbaar in de constructie. Zowel scheuren als gaten in het betonnen gedeelte zijn aanwezig. De houten damwandplanken zijn niet zichtbaar boven water.</p>

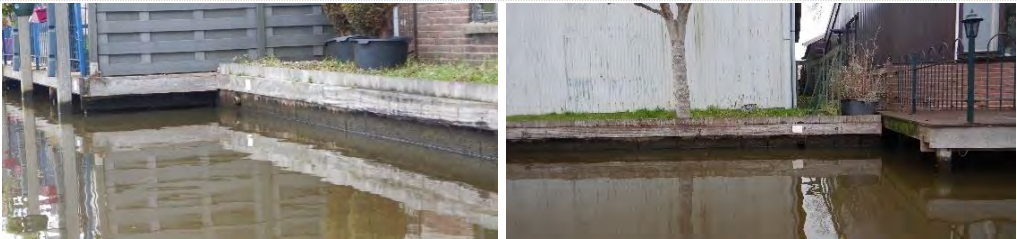
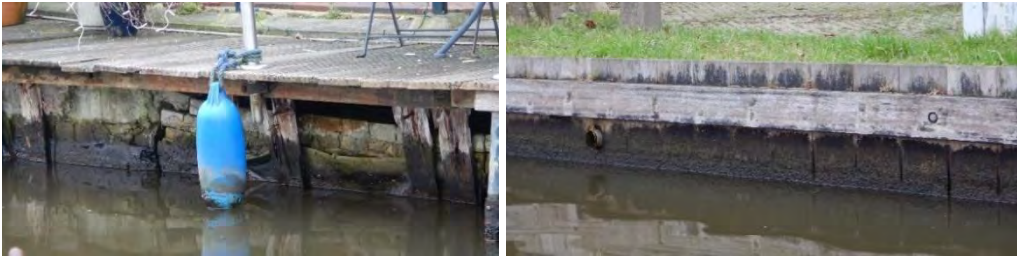
Omschrijving en bijzonderheden:	<p>De houten constructie is voor het grootste gedeelte in redelijke staat aanwezig; het is niet verrot en er zijn geen schades zichtbaar. Echter, rond de waterlijn zijn wel kleine kieren en spleten tussen de planken zichtbaar (zie detailfoto 2). Daarnaast is een gedeelte van de kade niet zichtbaar omdat er een steiger is voorgezet (zie hiervoor de 1e detailfoto).</p>
Detailfoto's:

Op hoogte:	Nee
Advies:	<p>De houten damwand verkeert in redelijke staat. Deze dient echter nog wel opgehoogd te worden om te voldoen aan de hoogte eis. Om de constructie de functie van waterkering te geven dient nader onderzocht te worden in hoeverre de constructie in staat is, het hogere vereiste niveau van veiligheidsniveau te kunnen bieden. Op basis</p>

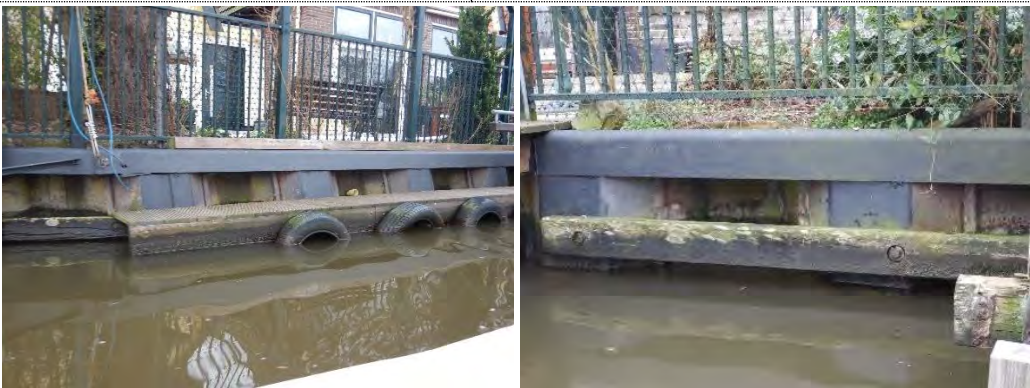
Omschrijving en bijzonderheden:	
<p>Damwand is onder een hoek aangebracht. Tevens is een wrijfgording met autobanden aanwezig. Er zijn geen schades zichtbaar en de damwand is nog in goede staat.</p>

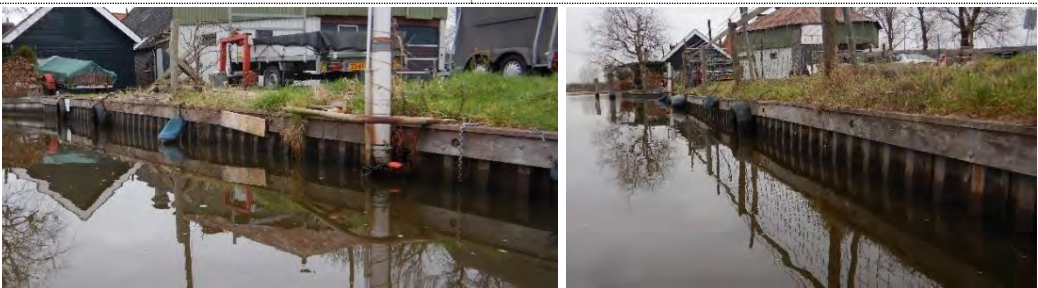
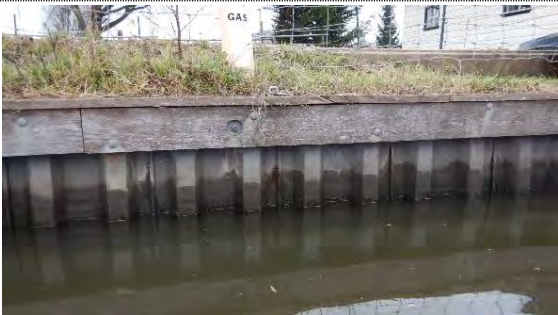
Omschrijving en bijzonderheden:	
<p>Op sommige metaalplaten is roestvorming zichtbaar. De houten deksloof is nog in redelijk goede staat aanwezig. Er zijn geen scheuren of schades zichtbaar.</p>	
Detailfoto's:

Op hoogte:	Deels
Advies:	
<p>Wanneer de oeverconstructie de functie van waterkering op zich neemt dient deze een hoger veiligheidsniveau te kunnen waarborgen. Een staalplaat met damwandprofiel of golfplaat kan dit niveau van veiligheid niet bieden.</p>

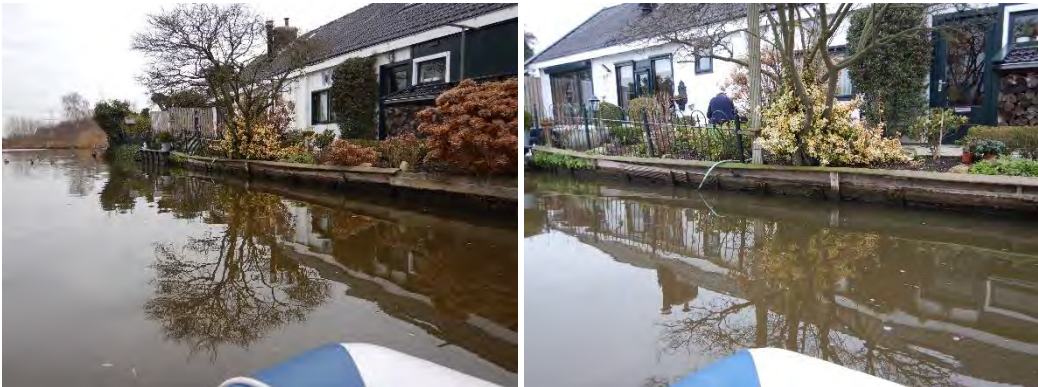
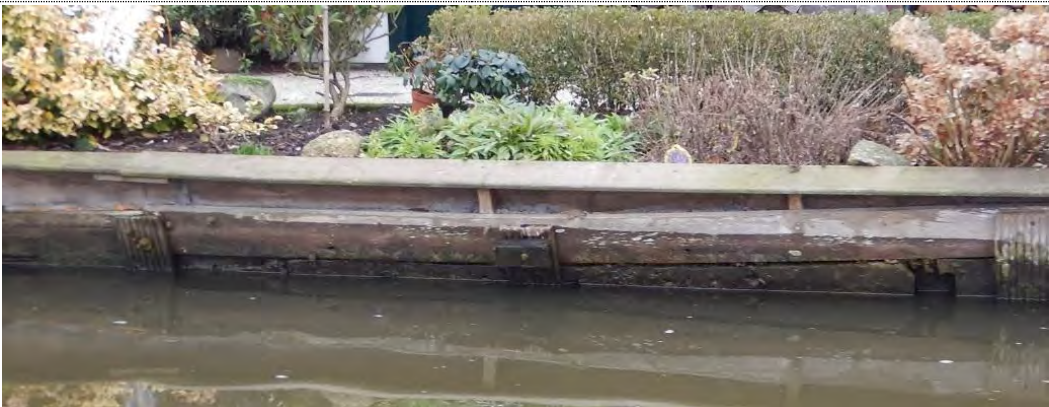
Omschrijving en bijzonderheden:	
<p>De kadeconstructie is sterk verzakt. Er is hout voor de betonnen constructie geplaatst, waardoor het beton niet of nauwelijks zichtbaar is. De staat van het hout is slecht; scheuren en kieren zijn zichtbaar. Het is niet duidelijk of de betonnen constructie nog intact is</p>	
Detailfoto's:

Op hoogte:	Nee
Advies:	
De constructie dient vervangen te worden om dienst te doen als waterkering.

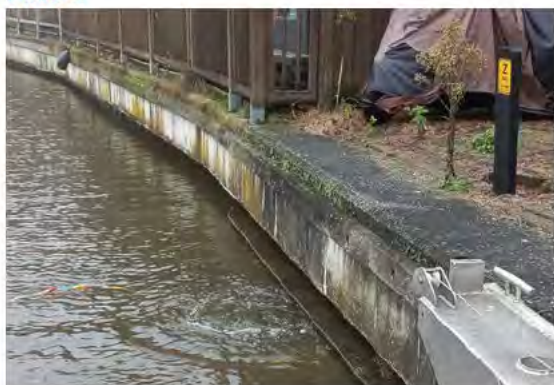
Figuur 11. Wrijfgording geen schades

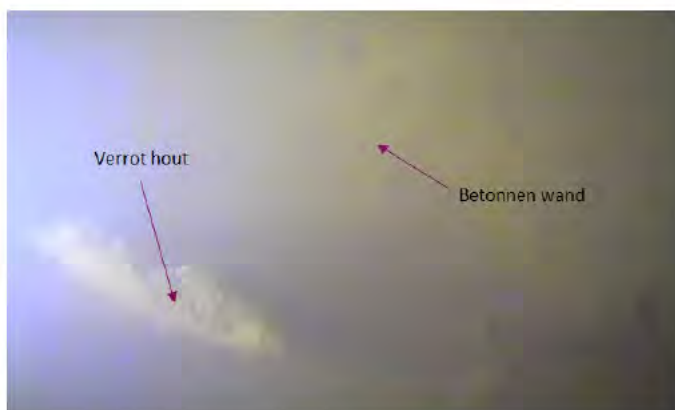
Figuur 16. Verrot hout en verticale betonnen wanddeel

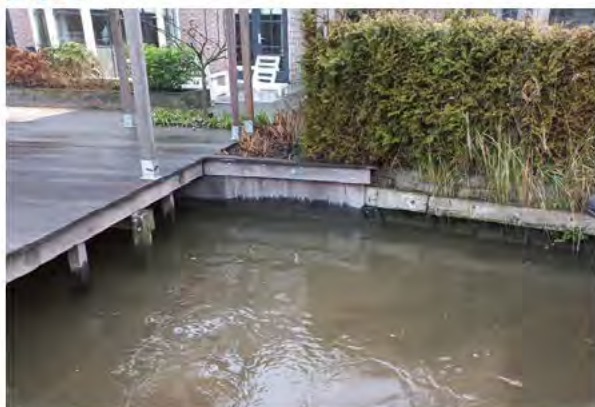
Figuur 36. Vlonder met houten damwand in goede staat

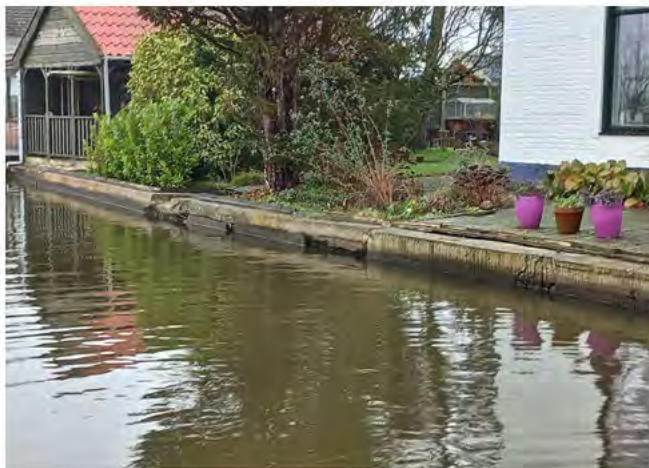
Figuur 60. Afbrokkelende betonconstructie op houten palen
