Nazorg Geluidswal Drachtstervaart

Addendum bij EINDINSPECTIERAPPORT van 10-09-2024

bij Eindinspectierapport Nazorg Noordelijke geluidswal Drachtstervaart

Datum inspectie: 10 september 2024
Locatie: Noordelijke geluidswal Drachtstervaart
Adres: Tussendiepen, Drachten.

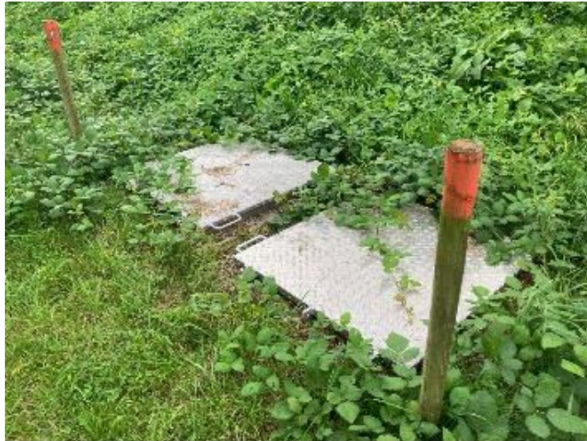
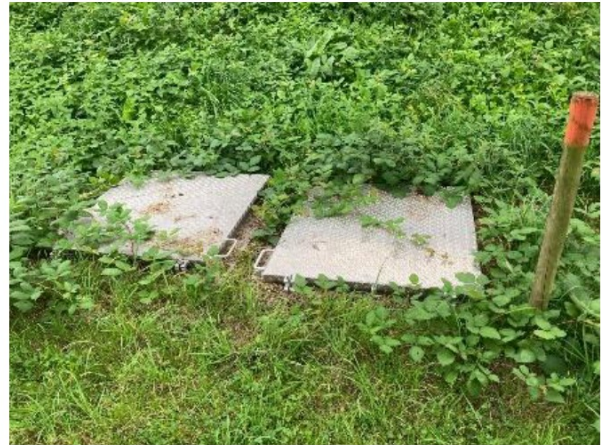
Geïnspecteerd: Ja, putten zijn gemarkeerd met perkoenpalen
Bijzonderheden/waarnemingen: Aan de noordzijde waren alle putten voorzien van sloten.
Beschadigde afdekplaat aan de zuidzijde is vervangen.
Actie: Geen
Gereed: Ja

Inspectieput zuidzijde, voorzien van nieuwe afdekplaat

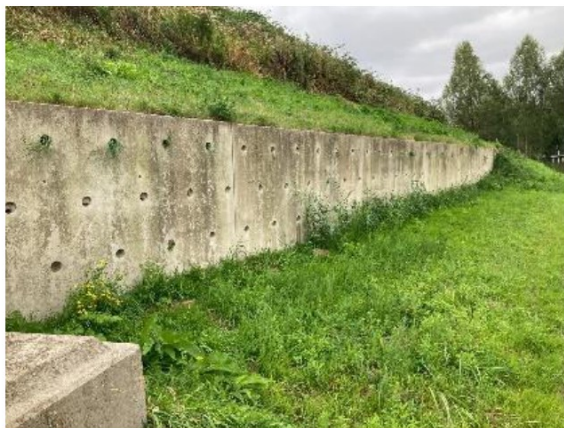
Omschrijving: Zwaluwwand
Geïnspecteerd: Ja
Bijzonderheden/waarnemingen: geen
Actie: contact vogelwacht over jaarlijks leeghalen/vullen nestgaten (door Vogelwacht)

Zwaluwwand

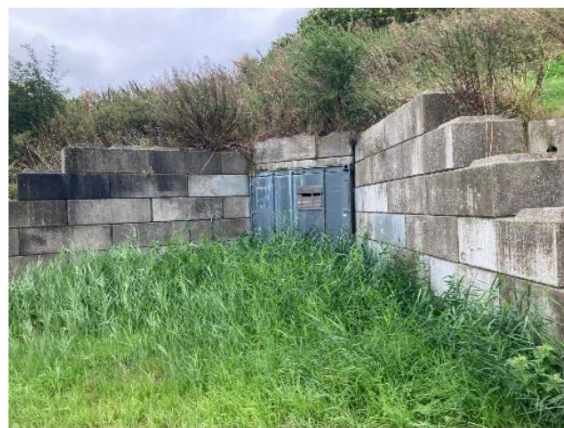
Omschrijving: Vleermuisbunker
Geïnspecteerd: Ja
Bijzonderheden/waarnemingen: geen
Actie: geen – mogelijk onderzoek naar gebruik bunker door vleermuizen (jaarrond)

Vleermuisbunker

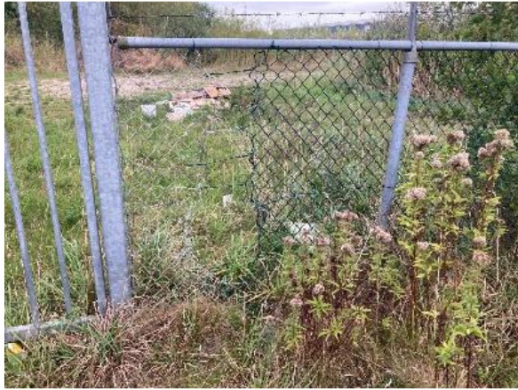
Omschrijving: Hekwerk
Geïnspecteerd: Ja
Bijzonderheden/waarnemingen: Het hekwerk naast de ingang aan de noordwestzijde is beschadigd. Aan de noordzijde van de geluidswal bevindt zich plaatselijk begroeiing langs het hekwerk. Een deel van het hekwerk naast de ingang aan de noordoostzijde van de geluidwal is verwijderd.
Actie: Hekwerk noordwest: is gerepareerd (bijlage 2)
Begroeiing noordzijde: is verwijderd (bijlage 2)
Het hekwerk noordoost: is hersteld (bijlage 2)

Hek noordwestzijde (beschadigd)

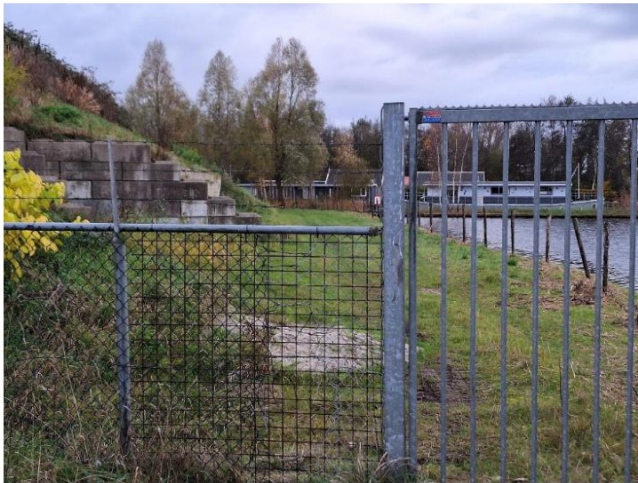
Hek noordwestzijde (hersteld)

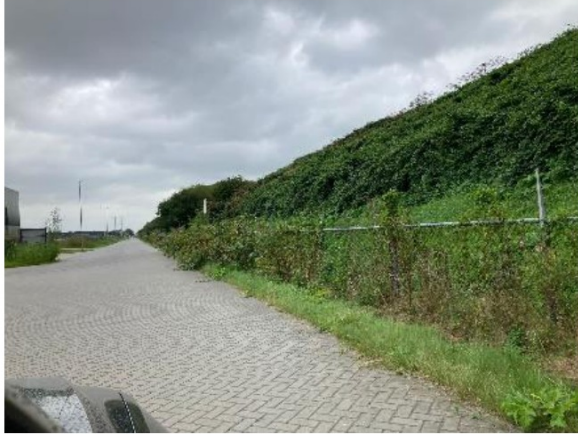
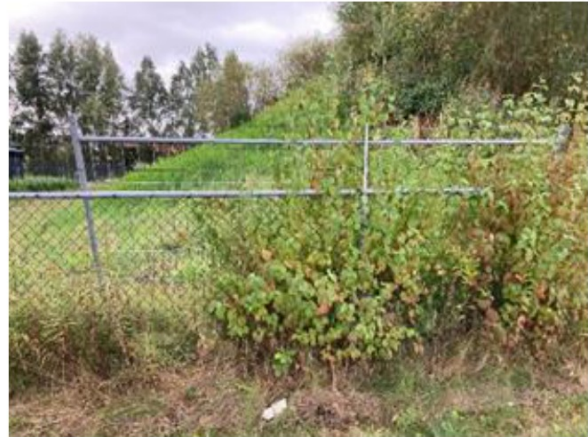
Hek noordzijde, met begroeiing

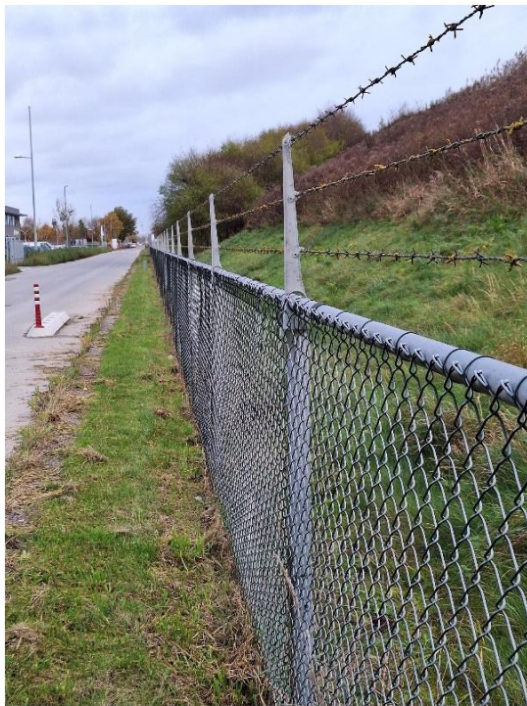
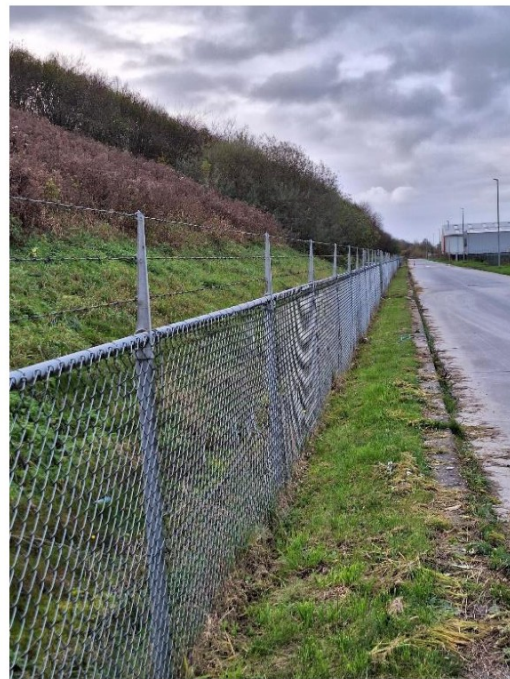
Hek noordzijde, begroeiing verwijderd

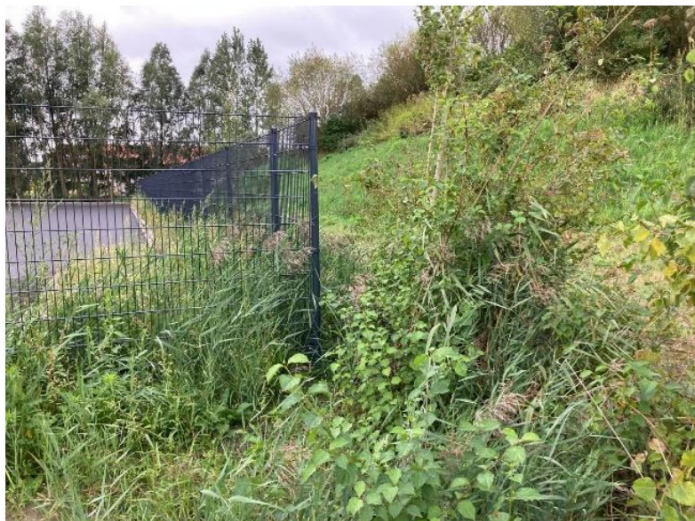
Hek noordoostzijde, deel van hek verwijderd

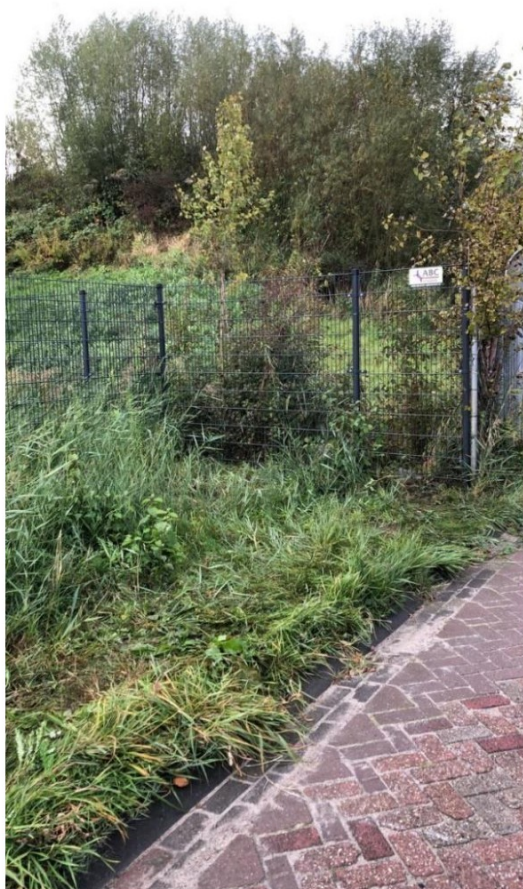
Hek noordoostzijde, hek hersteld
