## **Asbestinventarisatie**

**Prinsenbosch 2, 5126ND Gilze**

**Projectcode: P07169-1**

**Versie: 1.0**

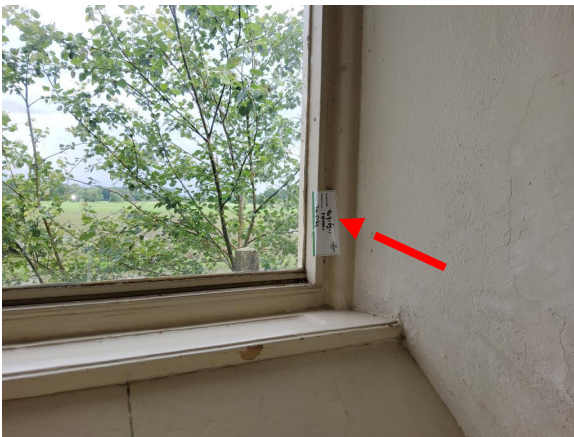
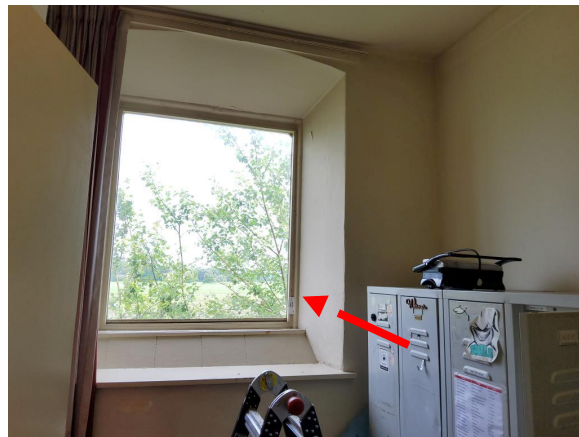
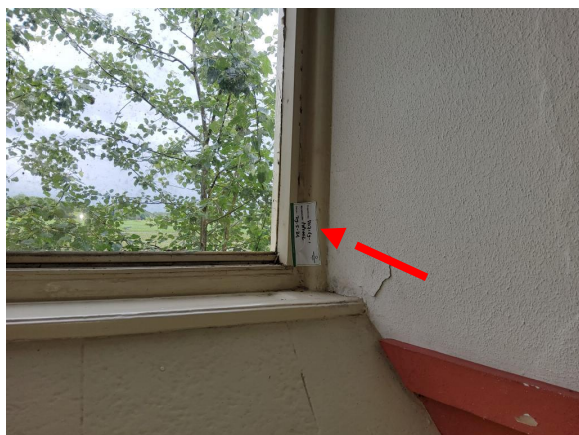
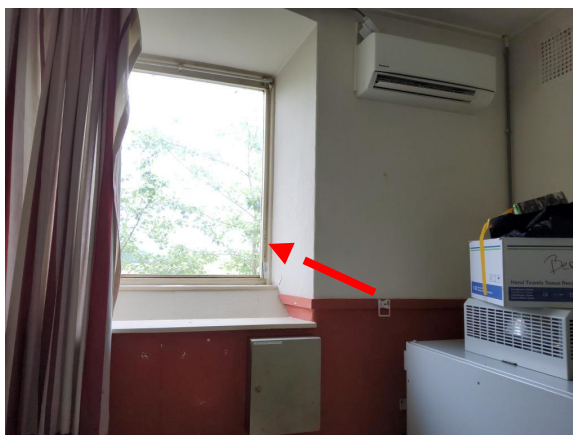
#### Broncode -001

<b>Toepassing</b>	kit (beglazingskit)	<b>Opmerking</b>
<b>Soort</b>	kit	Voor renovatiewerkzaamheden, waarbij de kozijnen blijven zitten, is voor het saneren van chrysotiel houdende beglazingskitten het protocol 'Sanering van asbesthoudende beglazingskit onder risicoklasse 1' opgesteld. Het protocol biedt een volledig overzicht van de procedurele - / administratieve - / uitvoeringsaspecten voor risicoklasse 1-saneringen. Ook is aangegeven op welke wijze met het asbesthoudende afval moet worden omgaan en afgevoerd.
<b>Hechtgebondenheid</b>	hechtgebonden	
<b>Beschadiging</b>	licht	
<b>Verweerdheid</b>	licht	
<b>Bevestiging</b>	gekit	
<b>Binnen/buiten</b>	bouwkundig binnen	
<b>Wijze demontage</b>	conform beglazingskit protocol of containment	
<b>Risicoklasse</b>	1 of 2	
<b>Referentie</b>	n.v.t.	Alle overige verwijderingsmethodes, waarbij wel bewerkingen aan het asbest worden gedaan, moeten in risicoklasse 2 worden uitgevoerd.

Straat	Bouwdeel	Ruimte/locatie	Hoeveelheid
Prinsenbosch 2	Achtergevel gebouw 2	Begane grond	10 m <sup>1</sup>
		<b>Totaal hoeveelheid:</b>	<b>10 m<sup>1</sup></b>

Soort bepaling	Analyse	Certificaat/details
laboratoriumonderzoek MM001	chrysotiel: 0,1 - 2 %	1746348
laboratoriumonderzoek MM002	chrysotiel: 0,1-2%	1746348

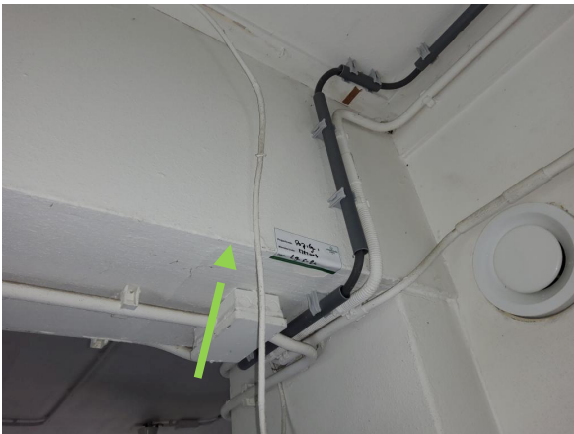
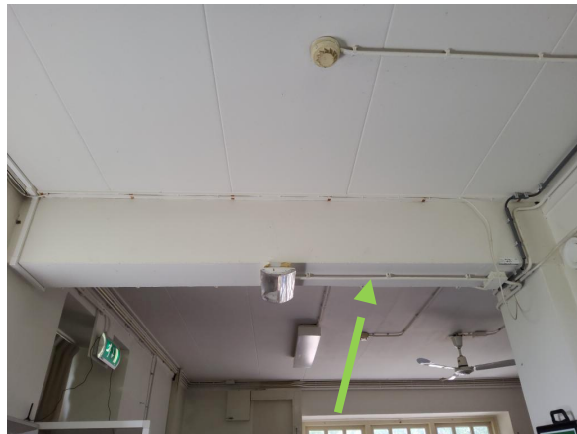
## Broncode -002

<b>Toepassing</b>	beplating	<b>Opmerking</b>
<b>Soort</b>	board	geen
<b>Hechtgebondenheid</b>	n.v.t.	
<b>Beschadiging</b>	niet	
<b>Verweerdheid</b>	niet	
<b>Bevestiging</b>	gespijkerd	
<b>Binnen/buiten</b>	bouwkundig binnen	
<b>Wijze demontage</b>	n.v.t.	
<b>Risicoklasse</b>	n.v.t.	
<b>Referentie</b>	n.v.t.

Straat	Bouwdeel	Ruimte/locatie	Hoeveelheid
Prinsenbosch 2	Gebouw 2 begane grond	receptie	1,5 m <sup>2</sup>
		<b>Totaal hoeveelheid:</b>	<b>1,5 m<sup>2</sup></b>

Soort bepaling	Analyse	Certificaat/details
laboratoriumonderzoek	MM003	1746348
	Niet asbesthoudend

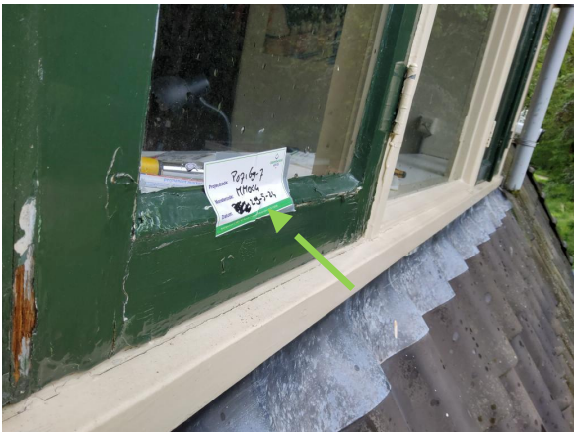
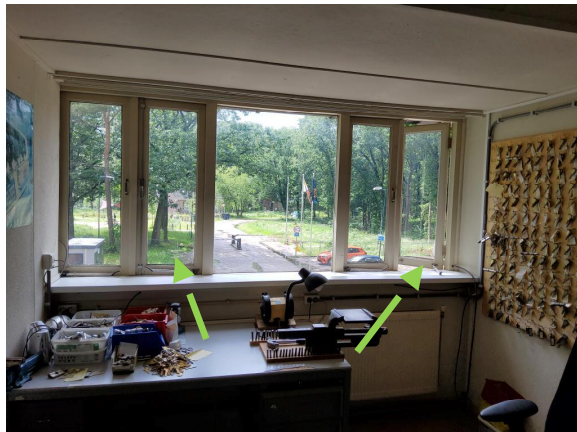
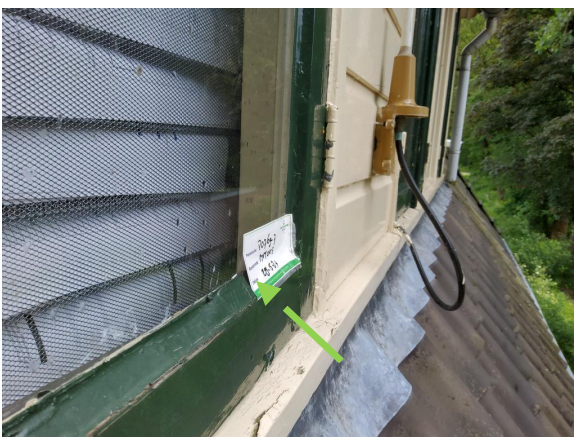
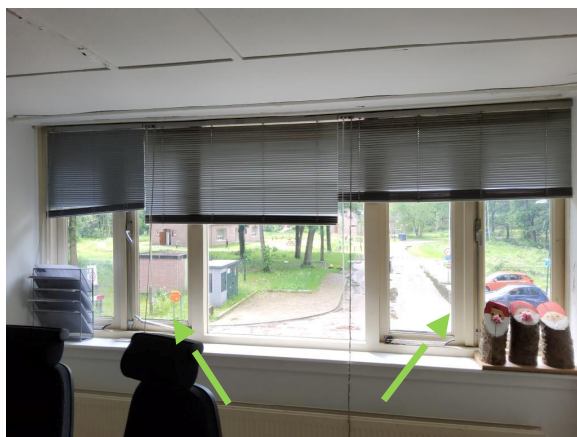
## Broncode -003

<b>Toepassing</b>	stopverf	<b>Opmerking</b>
<b>Soort</b>	overige materialen	geen
<b>Hechtgebondenheid</b>	n.v.t.	
<b>Beschadiging</b>	licht	
<b>Verweerdheid</b>	licht	
<b>Bevestiging</b>	gesmeerd	
<b>Binnen/buiten</b>	bouwkundig buiten	
<b>Wijze demontage</b>	n.v.t.	
<b>Risicoklasse</b>	n.v.t.	
<b>Referentie</b>	n.v.t.

Straat	Bouwdeel	Ruimte/locatie	Hoeveelheid
Prinsenbosch 2	Voorgevel gebouw 2	1 <sup>e</sup> verdieping	20 m <sup>1</sup>
		<b>Totaal hoeveelheid:</b>	<b>20 m<sup>1</sup></b>

Soort bepaling	Analyse	Certificaat/details
laboratoriumonderzoek MM004	Niet asbesthoudend	1746348
laboratoriumonderzoek MM005	Niet asbesthoudend	1746348

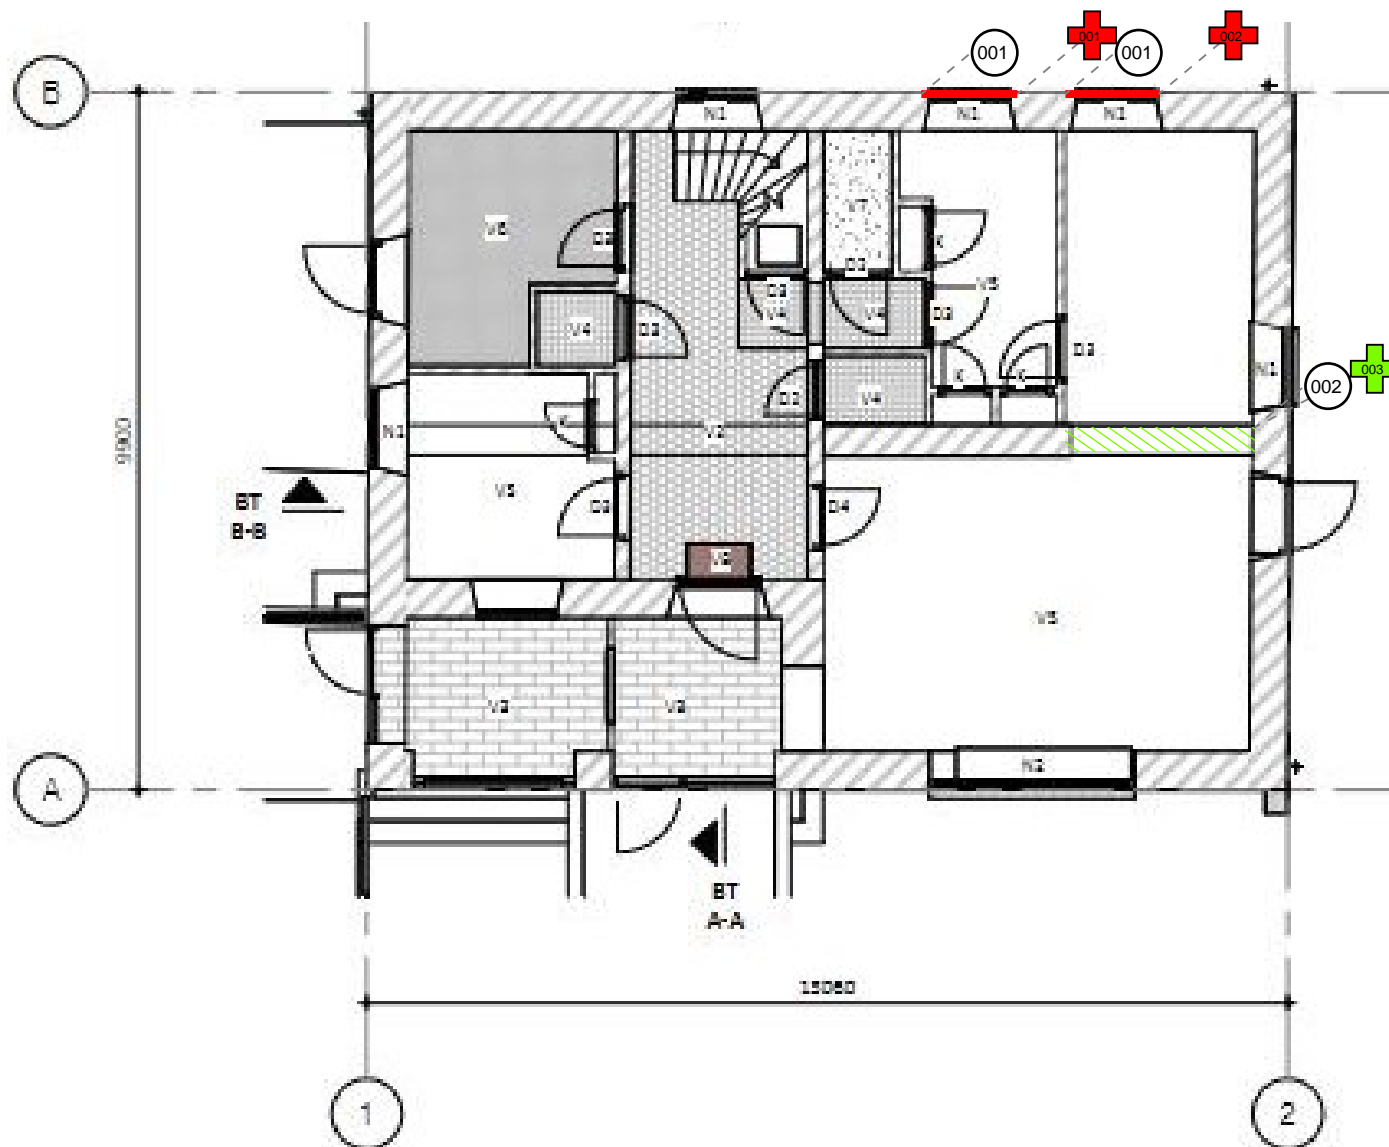
001	kit (beglazingskit) Bron -001
	Monster MM001 Broncode -001 (monster MM001)
	Monster MM002 Broncode -001 (monster MM002)
002	beplating Bron -002
	Monster MM003 Broncode -002 (monster MM003)

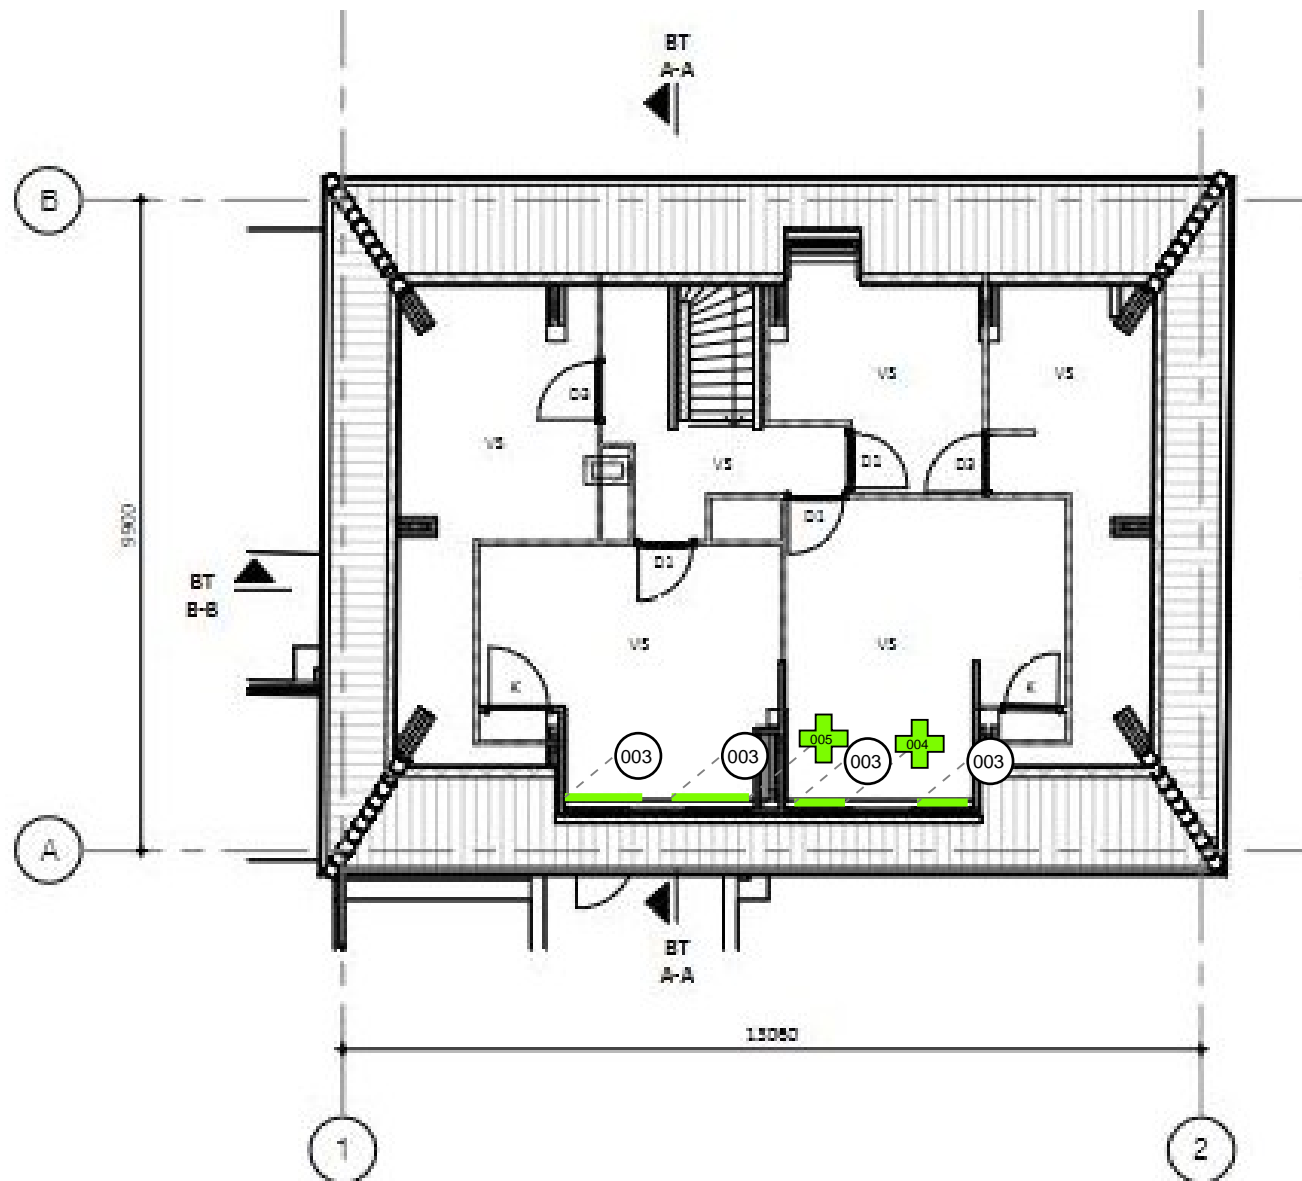
003	stopverf Bron -003
	Monster MM004 Broncode -003 (monster MM004)
	Monster MM005 Broncode -003 (monster MM005)
