Asbestinventarisatie

Prinsenbosch 35A en 35B, 5126NC Gilze

Projectcode: P07169-2

Versie: 1.0

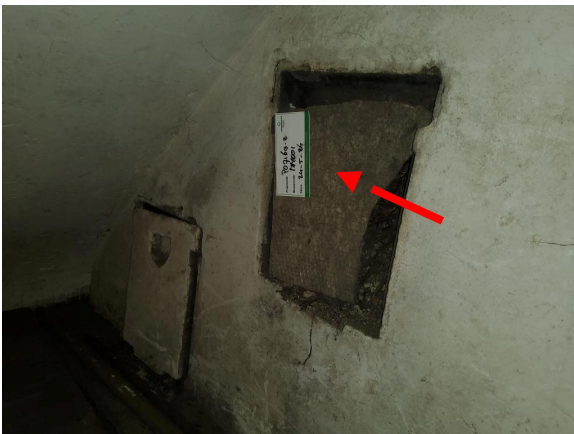
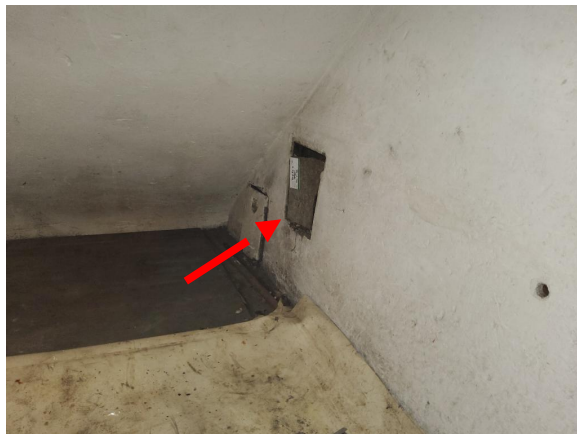
Broncode -001

Toepassing	beplating	Opmerking
Soort	asbestcement vlakke plaat	Geen
Hechtgebondenheid	hechtgebonden	
Beschadiging	licht	
Verweerdheid	licht	
Bevestiging	los	
Binnen/buiten	binnen	
Wijze demontage	direct verpakken	
Risicoklasse	1	
Referentie	n.v.t.

Straat	Bouwdeel	Ruimte/locatie	Hoeveelheid
Prinsenbosch 35A	Gebouw 35, woning 35A, begane grond	trapkast	0,1 m ²
		Totaal hoeveelheid:	0,1 m²

Soort bepaling	Analyse	Certificaat/details
laboratoriumonderzoek MM001	chrysotiel: 10 - 15 %	1744064

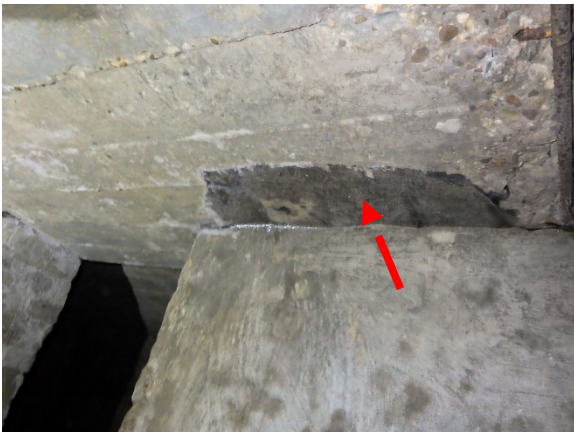
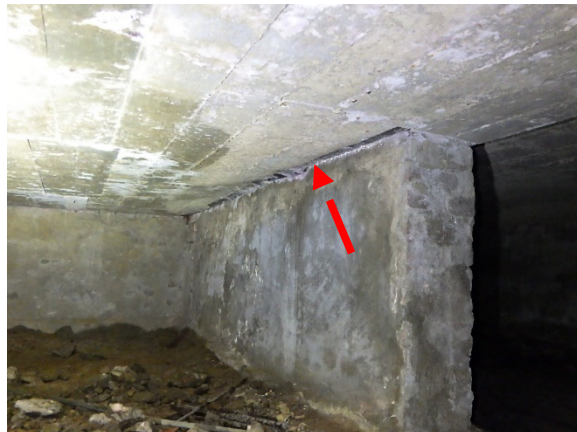
Broncode -002

Toepassing	bitumen stroken
Soort	bitumen coating
Hechtgebondenheid	hechtgebonden
Beschadiging	licht
Verweerdheid	licht
Bevestiging	gecoat
Binnen/buiten	bouwkundig binnen
Wijze demontage	containment
Risicoklasse	2
Referentie	Bron 002 gebouw 39 asbestrapport met rapportnummer P07169-3, zie MM003 in certificaat 1744073

Van deze bron zijn meerdere materiaalmonsters (MM002 en MM003) genomen. Na analyse van beide monsters blijkt in 1 van de 2 monsters (MM003) asbest te zijn aangetroffen. Echter omdat bekend is dat het asbest inhomogeen is verdeeld over het materiaal wordt MM002 gelijk gesteld aan MM003 en dienen alle bitumen stroken als asbesthoudend beschouwd te worden.

Straat	Bouwdeel	Ruimte/locatie	Hoeveelheid
Prinsenbosch 35A en 35B	Gebouw 35, woning 35A en 35B	kruipruimte	100 m ²
Totaal hoeveelheid:			100 m²

Soort bepaling	Analyse	Certificaat/details
laboratoriumonderzoek MM002	Niet asbesthoudend	1744073
laboratoriumonderzoek MM003	chrysotiel: 0,1-2%	1744073
