## **Asbestinventarisatie**

**Prinsenbosch 39A en 39B, 5126NC Gilze**

**Projectcode: P07169-3**

**Versie: 1.0**

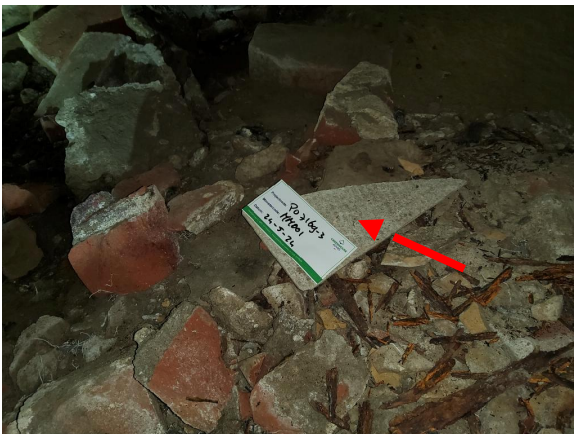
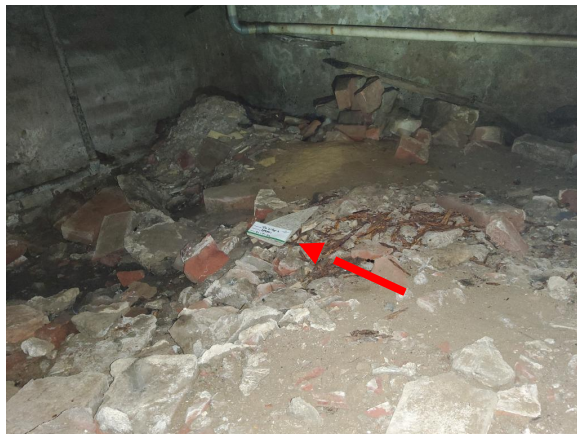
#### Broncode -001

<b>Toepassing</b>	beplating	<b>Opmerking</b>
<b>Soort</b>	asbestcement vlakke plaat	Geen
<b>Hechtgebondenheid</b>	hechtgebonden	
<b>Beschadiging</b>	licht	
<b>Verweerdheid</b>	licht	
<b>Bevestiging</b>	los	
<b>Binnen/buiten</b>	binnen	
<b>Wijze demontage</b>	handpicking	
<b>Risicoklasse</b>	1	
<b>Referentie</b>	n.v.t.

Straat	Bouwdeel	Ruimte/locatie	Hoeveelheid
Prinsenbosch 39A	Gebouw 39, woning 39A	kruipruimte	0,1 m <sup>2</sup>
		<b>Totaal hoeveelheid:</b>	<b>0,1 m<sup>2</sup></b>

Soort bepaling	Analyse	Certificaat/details
laboratoriumonderzoek MM001	chrysotiel: 10 - 15 %	1744073

Handeling	Los asbesthoudend materiaal direct verpakken
-----------	----------------------------------------------

Risicoklasse	1
Gebruikte versie classificatiemodel	SMART 2.4 16042024 (ingangsdatum 18-04-2024)

Het werkgebied dient afgezet/gemarkeerd te worden.

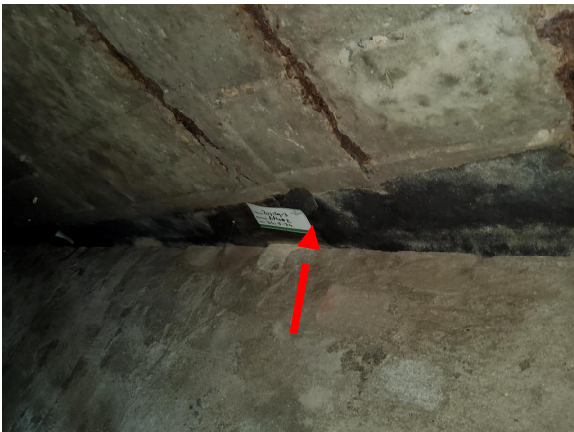
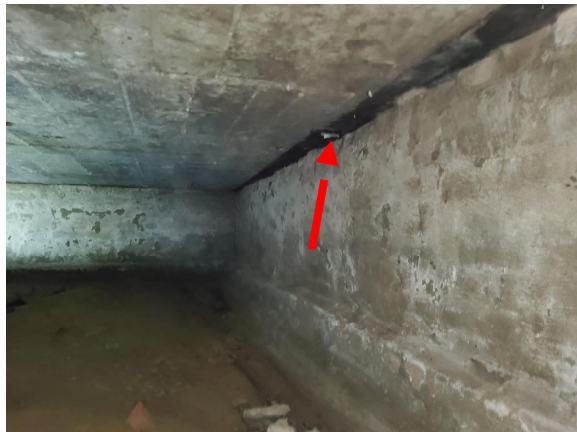
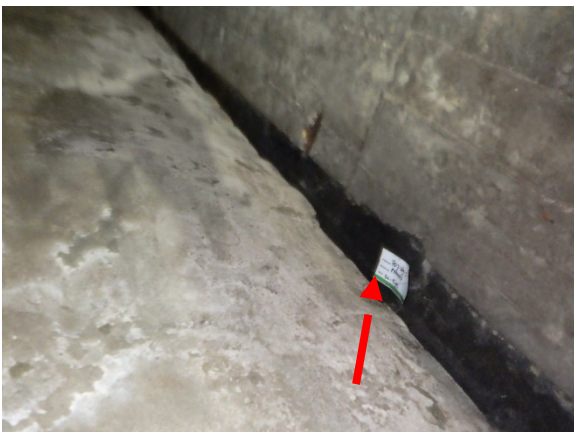
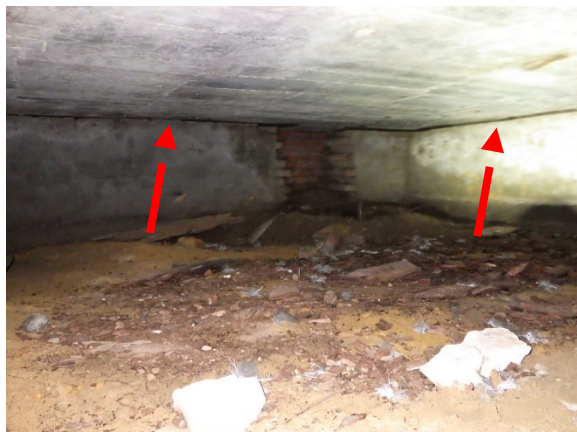
## Broncode -002

<b>Toepassing</b>	bitumen stroken
<b>Soort</b>	bitumen coating
<b>Hechtgebondenheid</b>	hechtgebonden
<b>Beschadiging</b>	licht
<b>Verweerdheid</b>	licht
<b>Bevestiging</b>	gecoat
<b>Binnen/buiten</b>	bouwkundig binnen
<b>Wijze demontage</b>	containment
<b>Risicoklasse</b>	2
<b>Referentie</b>	n.v.t.

Van deze bron zijn meerdere materiaalmonsters (MM002 en MM003) genomen. Na analyse van beide monsters blijkt in 1 van de 2 monsters (MM003) asbest te zijn aangetroffen. Echter omdat bekend is dat het asbest inhomogeen is verdeeld over het materiaal wordt MM002 gelijk gesteld aan MM003 en dienen alle bitumen stroken als asbesthoudend beschouwd te worden.

Straat	Bouwdeel	Ruimte/locatie	Hoeveelheid
Prinsenbosch 39A	Gebouw 39, woning 39A en 39B	kruipruimte	Ca. 100 m <sup>2</sup>
		<b>Totaal hoeveelheid:</b>	<b>Ca. 100 m<sup>2</sup></b>

Soort bepaling	Analyse	Certificaat/details
laboratoriumonderzoek MM002	Niet asbesthoudend	1744073
laboratoriumonderzoek MM003	chrysotiel: 0,1-2%	1744073

Handeling	Overig (als geheel verwijderen niet mogelijk is)
-----------	--------------------------------------------------

Risicoklasse	2
Gebruikte versie classificatiemodel	SMART 2.4 16042024 (ingangsdatum 18-04-2024)

Voorafgaand aan de werkzaamheden dient een containment te worden ingericht conform het certificatieschema.

Er dient een eindcontrole door een RvA geaccrediteerde (ISO 17020) inspectie-instelling volgens NEN 2990, onderdeel visuele inspectie en onderdeel luchtmetingen, te worden uitgevoerd.
