Asbestinventarisatie

Prinsenbosch 40A en 40B, 5126ND Gilze

Projectcode: P07169-4

Versie: 1.0

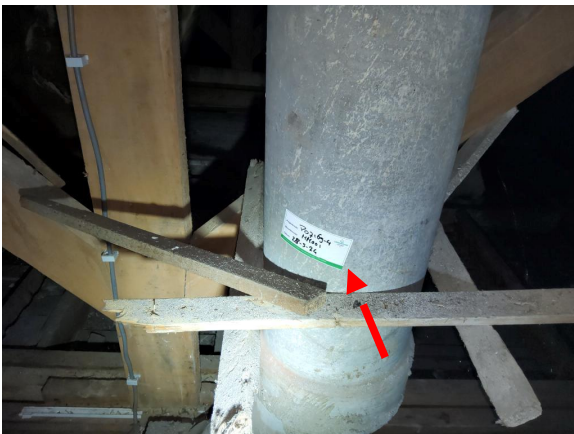
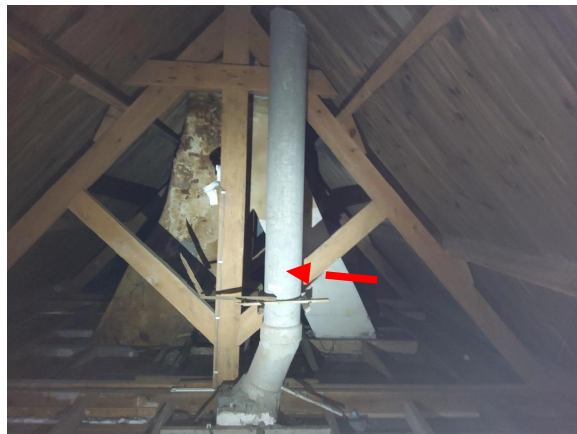
Broncode -001

Toepassing	buis
Soort	asbestcement kanaal
Hechtgebondenheid	hechtgebonden
Beschadiging	licht
Verweerdheid	licht
Bevestiging	ingemetseld
Binnen/buiten	bouwkundig binnen
Wijze demontage	containment
Risicoklasse	2
Referentie	Gelijk aan MM001

Alleen de balklaag van de zolder is betreedbaar, er is geen beloopbare vloer op zolder.

Straat	Bouwdeel	Ruimte/locatie	Hoeveelheid
Prinsenbosch 40A en 40B	Gebouw 40	zolder	3 m ¹
		Totaal hoeveelheid:	3 m¹

Soort bepaling	Analyse	Certificaat/details
laboratoriumonderzoek MM001	chrysotiel: 15 - 30 %	1746354

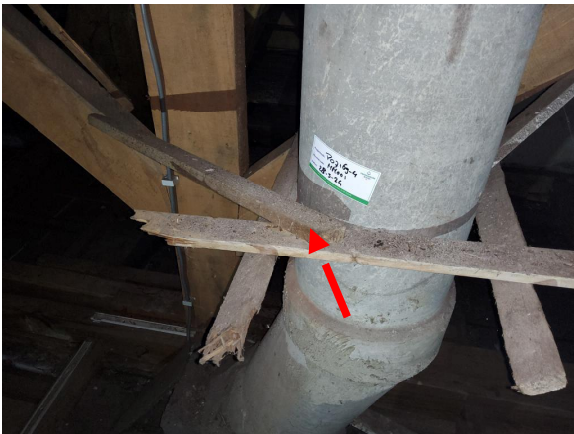
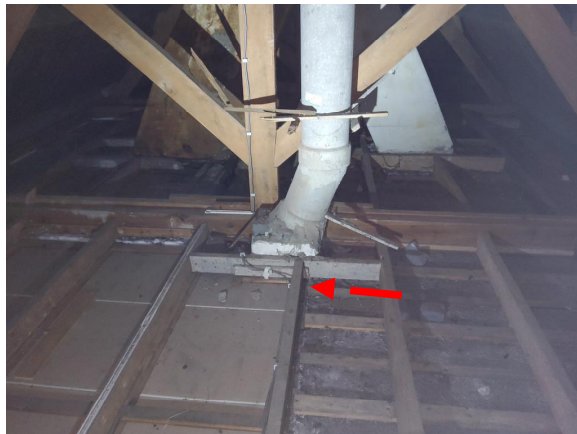
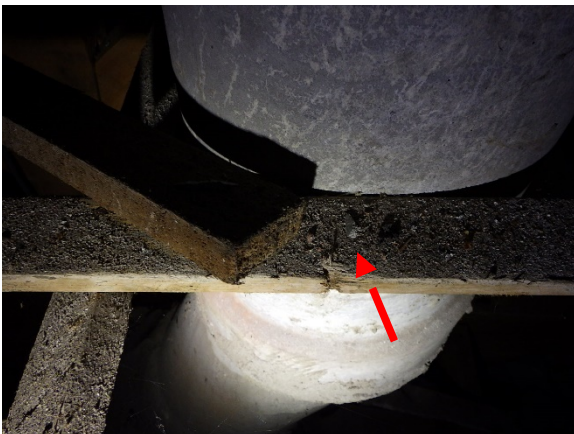
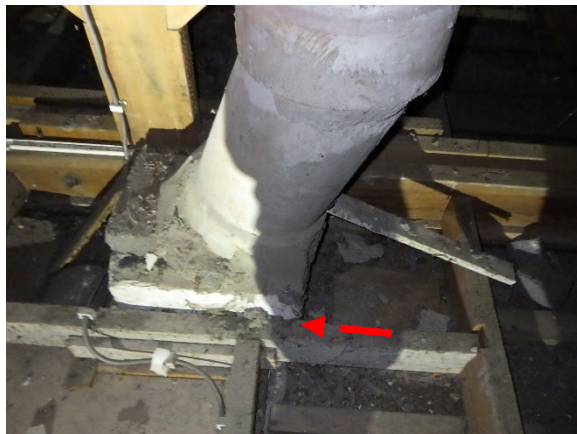
Broncode -002

Toepassing	losse restanten	Opmerking	
Soort	asbestverontreinigingen (stukjes en brokjes)		
Hechtgebondenheid	hechtgebonden		
Beschadiging	ernstig		
Verweerdheid	licht		
Bevestiging	los		
Binnen/buiten	overig binnen		
Wijze demontage	containment		
Risicoklasse	2		
Referentie	n.v.t.

Straat	Bouwdeel	Ruimte/locatie	Hoeveelheid
Prinsenbosch 40A en 40B	Gebouw 40	zolder	4 m ²
		Totaal hoeveelheid:	4 m²

Soort bepaling	Analyse	Certificaat/details
laboratoriumonderzoek MM001	chrysotiel: 15 - 30 %	1746354

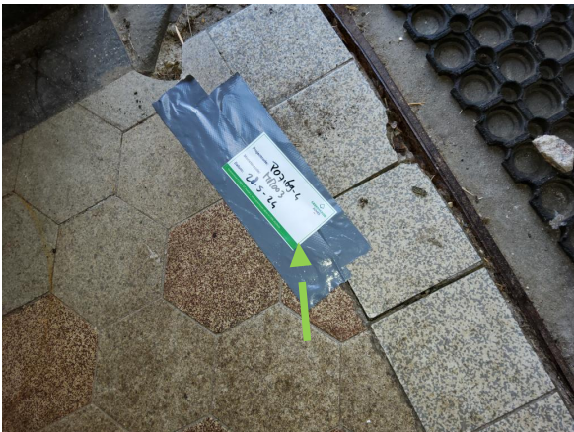
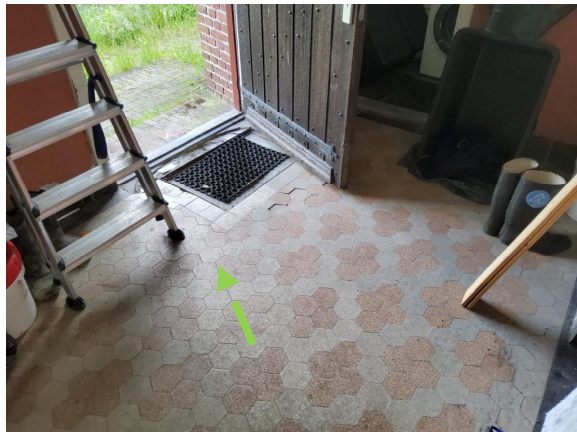
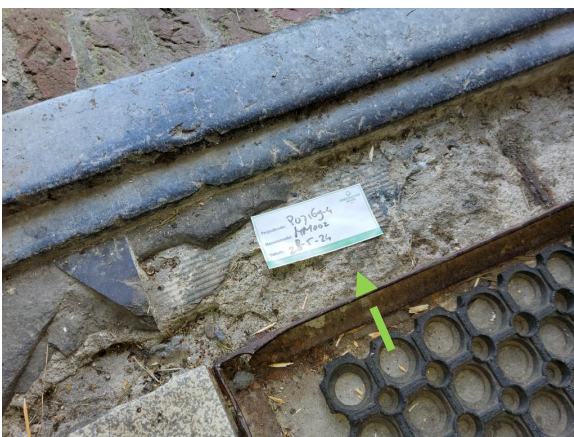
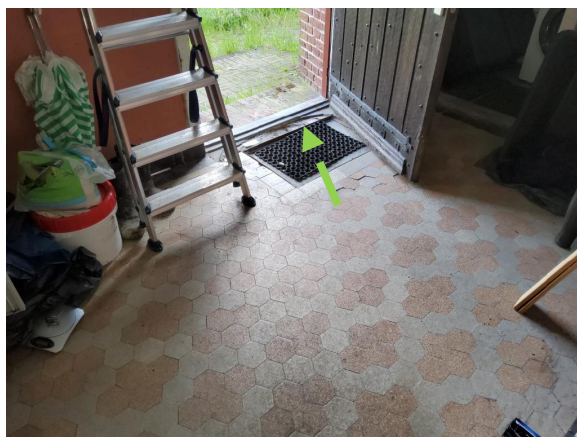
Broncode -003

Toepassing	lijmlaag	Opmerking
Soort	lijm	geen
Hechtgebondenheid	hechtgebonden	
Beschadiging	licht	
Verweerdheid	niet	
Bevestiging	gelijmd	
Binnen/buiten	bouwkundig binnen	
Wijze demontage	n.v.t.	
Risicoklasse	n.v.t.	
Referentie	n.v.t.

Straat	Bouwdeel	Ruimte/locatie	Hoeveelheid
Prinsenbosch 40B	Gebouw 40, woning 40B, begane grond	hal	15 m ²
		Totaal hoeveelheid:	15 m²

Soort bepaling		Analyse	Certificaat/details
laboratoriumonderzoek	MM002	Niet asbesthoudend	1746354
laboratoriumonderzoek	MM003	Niet asbesthoudend	1746354

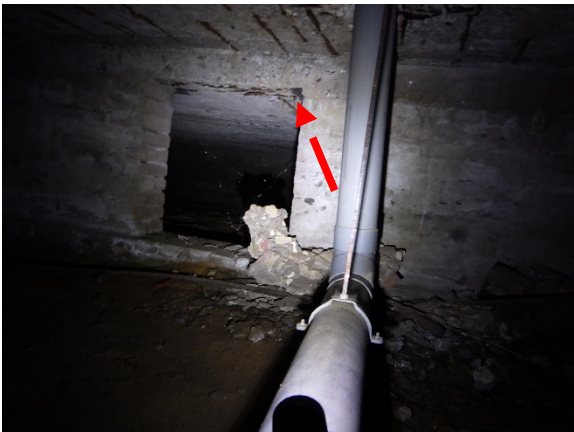
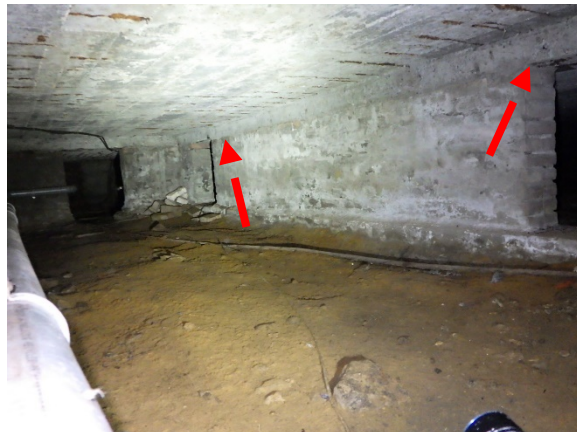
Broncode -004

Toepassing	bitumen stroken
Soort	bitumen coating
Hechtgebondenheid	hechtgebonden
Beschadiging	licht
Verweerdheid	licht
Bevestiging	gecoat
Binnen/buiten	bouwkundig binnen
Wijze demontage	containment
Risicoklasse	2
Referentie	Bron 002 gebouw 39 asbestrapport met rapportnummer P07169-3, zie MM003 in certificaat 1744073

Van deze bron zijn meerdere materiaalmonsters (MM002 en MM003) genomen. Na analyse van beide monsters blijkt in 1 van de 2 monsters (MM003) asbest te zijn aangetroffen. Echter omdat bekend is dat het asbest inhomogeen is verdeeld over het materiaal wordt MM002 gelijk gesteld aan MM003 en dienen alle bitumen stroken als asbesthoudend beschouwd te worden.

Straat	Bouwdeel	Ruimte/locatie	Hoeveelheid
Prinsenbosch 40A en 40B	Gebouw 40, woning 40A en 40B	kruipruimte	100 m ²
		Totaal hoeveelheid:	100 m²

Soort bepaling	Analyse	Certificaat/details
laboratoriumonderzoek MM002	Niet asbesthoudend	1744073
laboratoriumonderzoek MM003	chrysotiel: 0,1-2%	1744073

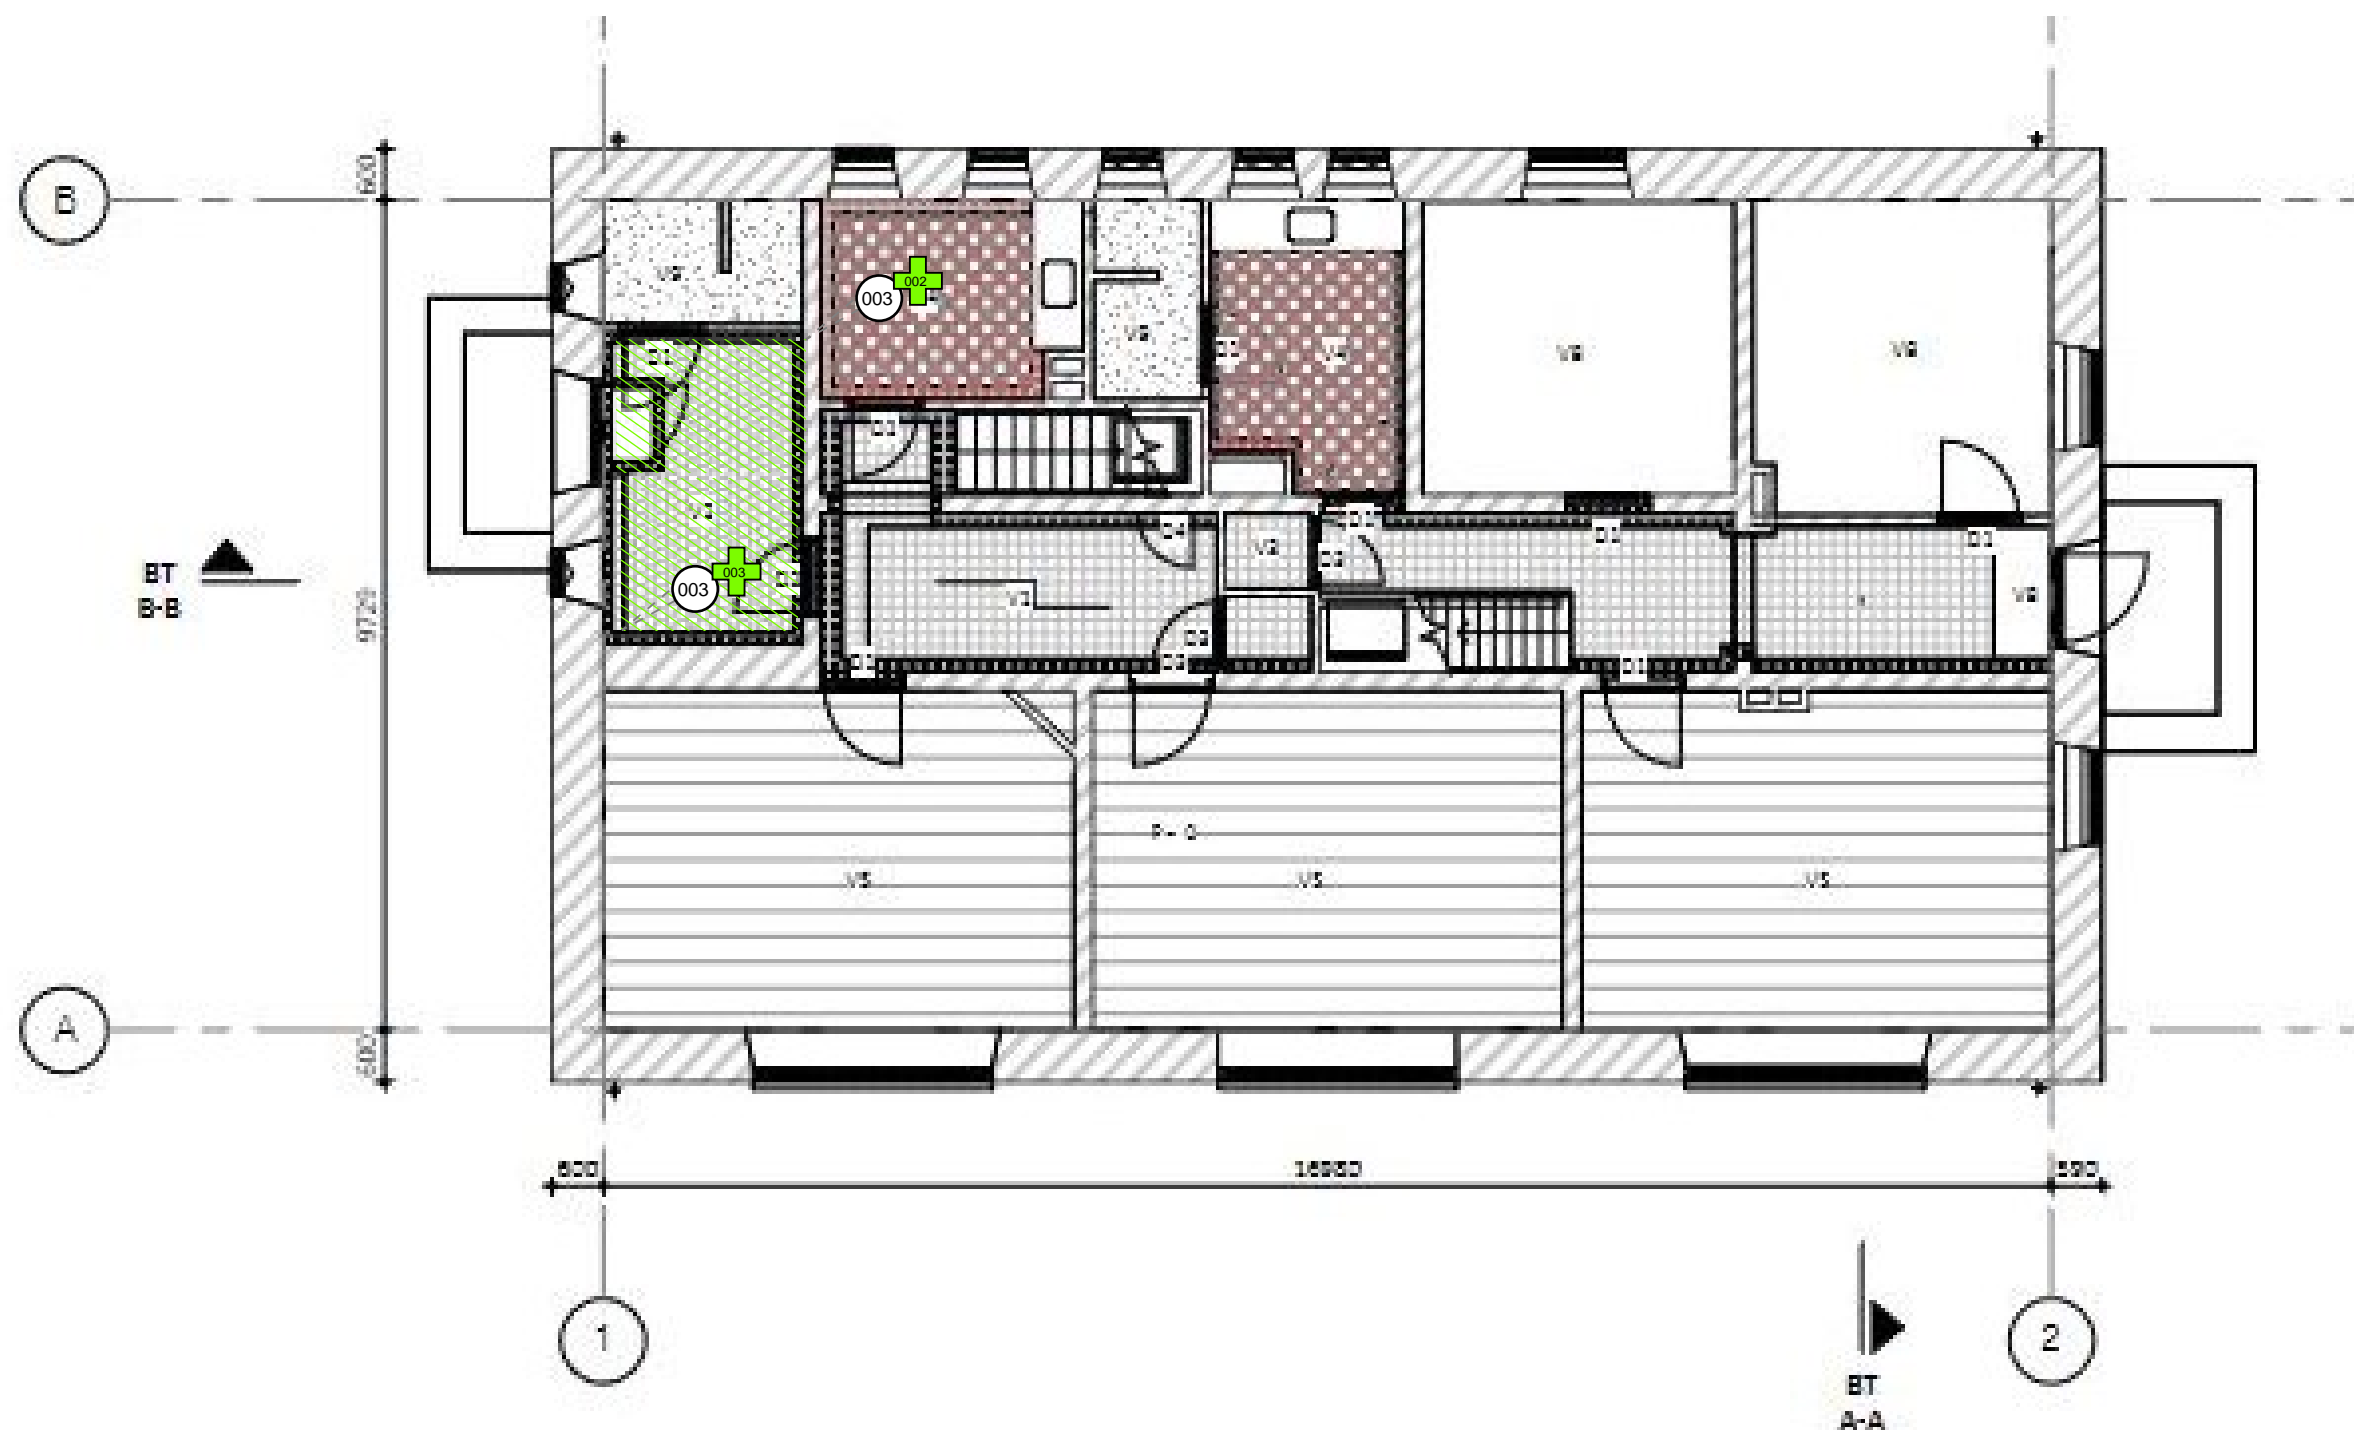
0 | BT_0.0_Begane Grond (P=0)
1 : 100

003	lijm laag Bron -003
	Monster MM002 Broncode -003 (monster MM002)
	Monster MM003 Broncode -003 (monster MM003)

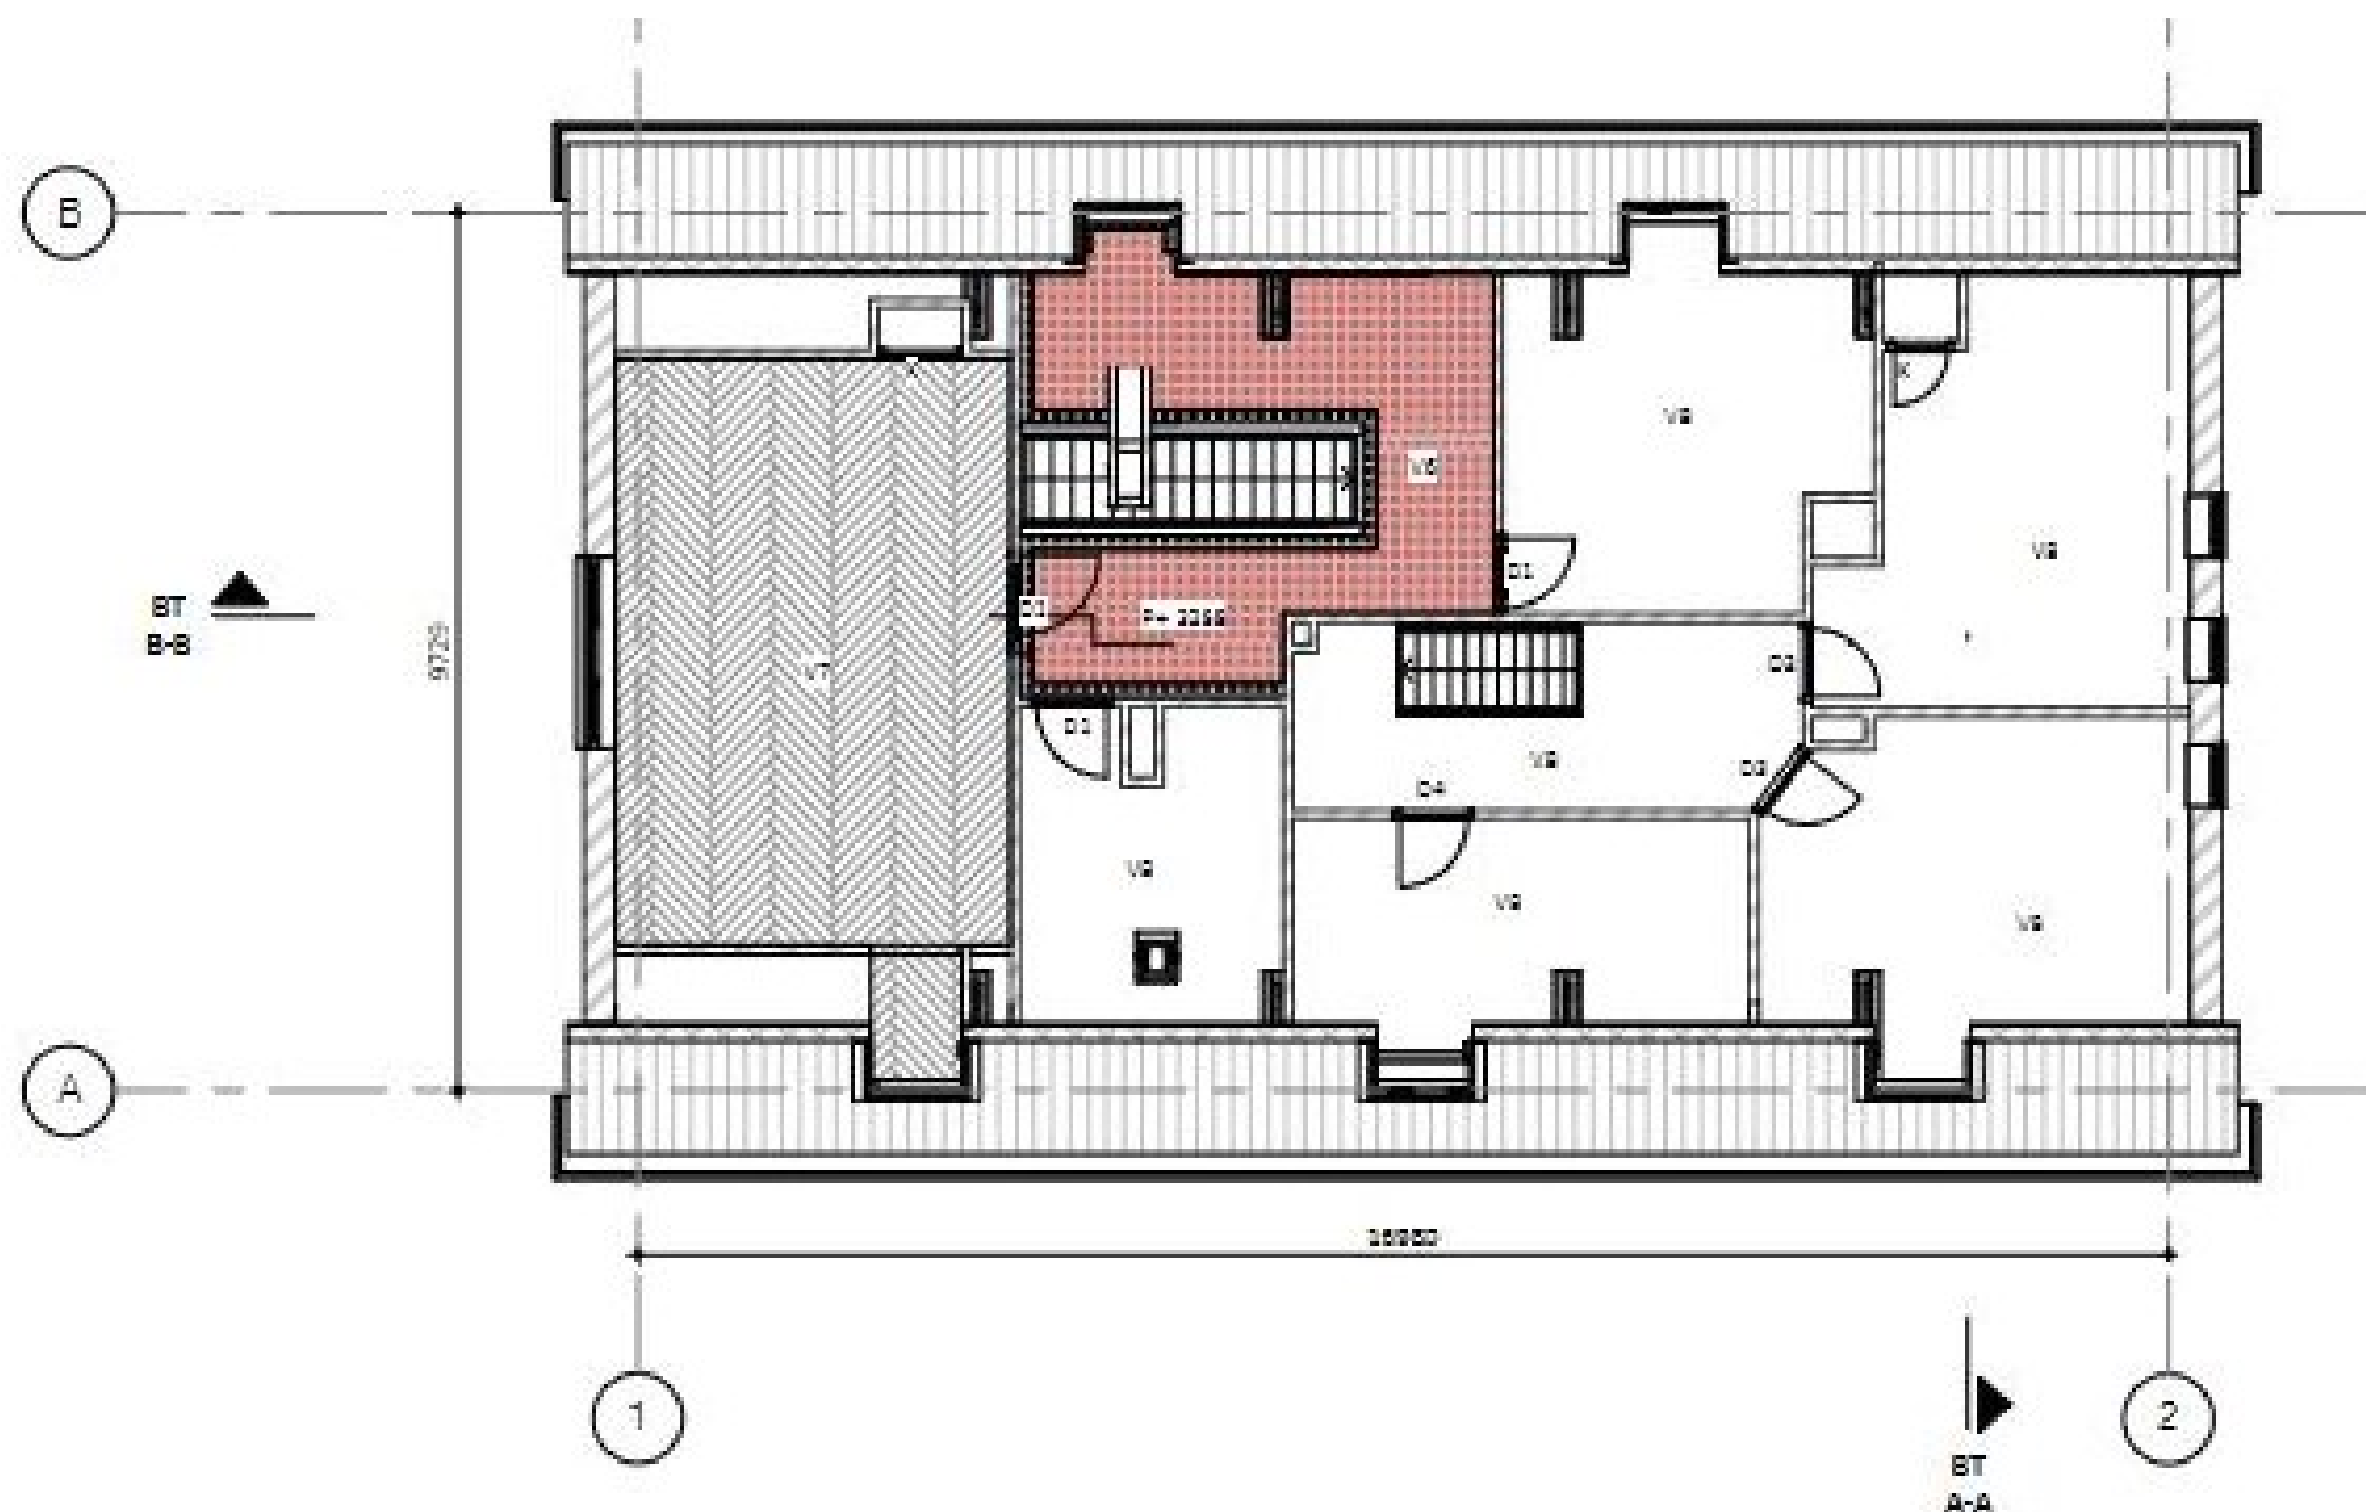
1 | BT_1.0_Eerste Verdieping (P+3000)
1 : 100

buis
Bron -001

Monster MM001
Broncode -001 (monster MM001)

losse restanten
Bron -002
