## **Asbestinventarisatie**

Prinsenbosch 41A en 41B 5126NC Gilze

Projectcode: P07169-5

Versie: 1.0

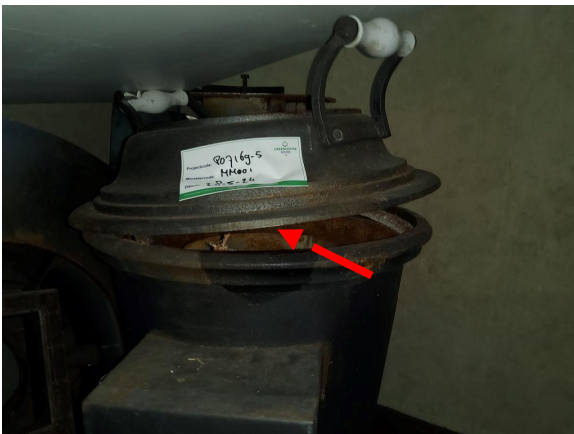
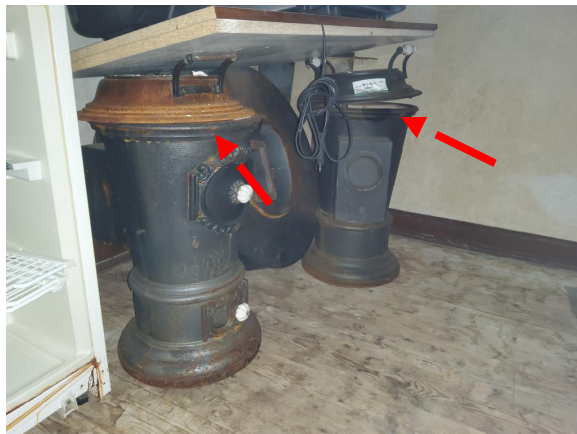
#### Broncode -001

<b>Toepassing</b>	koordafdichting
<b>Soort</b>	asbestkoord
<b>Hechtgebondenheid</b>	niet hechtgebonden
<b>Beschadiging</b>	licht
<b>Verweerdheid</b>	licht
<b>Bevestiging</b>	geklemd
<b>Binnen/buiten</b>	binnen
<b>Wijze demontage</b>	geheel verwijderen of containment
<b>Risicoklasse</b>	1 of 2 (ex. rk3)
<b>Referentie</b>	n.v.t.

Indien de kachels in zijn geheel worden verwijderd, waarbij geen bewerkingen aan het mogelijke asbest wordt gedaan, kan dit in risicoklasse 1 worden uitgevoerd. Alle overige verwijderingsmethodes moeten in risicoklasse 2 worden uitgevoerd.

Deze asbesttoepassing/handeling was voorheen ingedeeld in risicoklasse 3 (vezelconcentratie cf. SMART groter dan 1.000.000 vezels/m3).

Straat	Bouwdeel	Ruimte/locatie	Hoeveelheid
Prinsenbosch 41A	Gebouw 41, woning 41A, begane grond	opslagruimte	Ca. 1 m <sup>1</sup>
		<b>Totaal hoeveelheid:</b>	<b>Ca. 1 m<sup>1</sup></b>

Soort bepaling	Analyse	Certificaat/details
laboratoriumonderzoek MM001	chrysotiel: 60 - 100 %	1746355

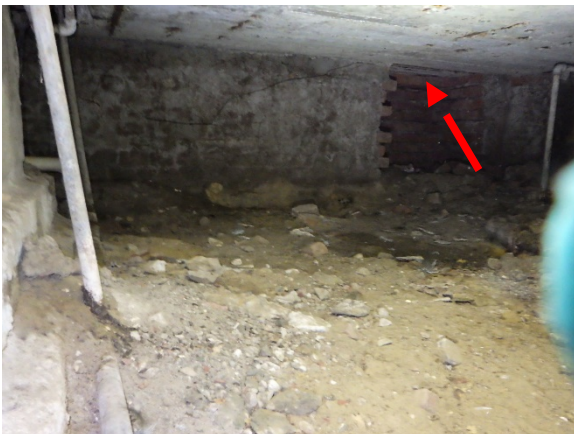
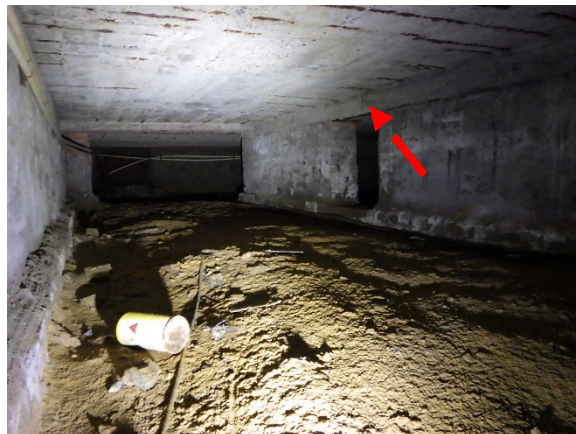
## Broncode -002

<b>Toepassing</b>	bitumen stroken
<b>Soort</b>	bitumen coating
<b>Hechtgebondenheid</b>	hechtgebonden
<b>Beschadiging</b>	licht
<b>Verweerdheid</b>	licht
<b>Bevestiging</b>	gecoat
<b>Binnen/buiten</b>	bouwkundig binnen
<b>Wijze demontage</b>	containment
<b>Risicoklasse</b>	2
<b>Referentie</b>	Bron 002 gebouw 39 asbestrapport met rapportnummer P07169-3, zie MM003 in certificaat 1744073

Van deze bron zijn meerdere materiaalmonsters (MM002 en MM003) genomen. Na analyse van beide monsters blijkt in 1 van de 2 monsters (MM003) asbest te zijn aangetroffen. Echter omdat bekend is dat het asbest inhomogeen is verdeeld over het materiaal wordt MM002 gelijk gesteld aan MM003 en dienen alle bitumen stroken als asbesthoudend beschouwd te worden.

Straat	Bouwdeel	Ruimte/locatie	Hoeveelheid
Prinsenbosch 41A en 41B	Gebouw 41, woning 41A en 41B	kruipruimte	100 m <sup>2</sup>
<b>Totaal hoeveelheid:</b>			<b>100 m<sup>2</sup></b>

Soort bepaling	Analyse	Certificaat/details
laboratoriumonderzoek MM002	Niet asbesthoudend	1744073
laboratoriumonderzoek MM003	chrysotiel: 0,1-2%	1744073
