Gebouw 2

Prinsenbosch Gilze

Bouwhistorische quickscan
& waardestelling van het interieur

Erfgoedvisie | Lucia van der Horst
20 februari 2024 [definitieve versie]

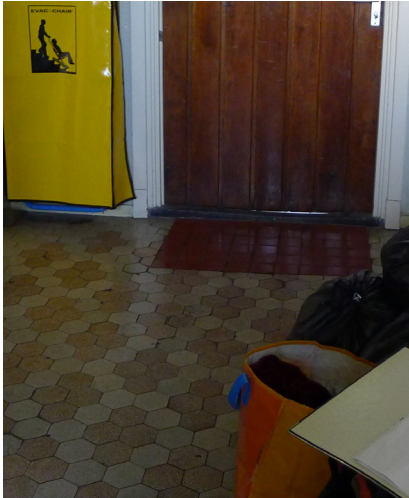
Hexagon-vormige tegelvloer in de oorspronkelijke entreehal/gang met rode tegel "deurmat"

De oorspronkelijke interne structuur van het voormalige logiesgebouw uit 1942 is in grote lijnen bewaard gebleven maar slechts gedeeltelijk beleefbaar door de verschillende interne en interieurwijzigingen. De nog aanwezige indeling met de centrale entreehal/gang met hexagonvormige tegelvloer hebben een positieve monumentwaarde, evenals de lambrisering in stucwerk en de sporadisch aanwezige paneeldecor.

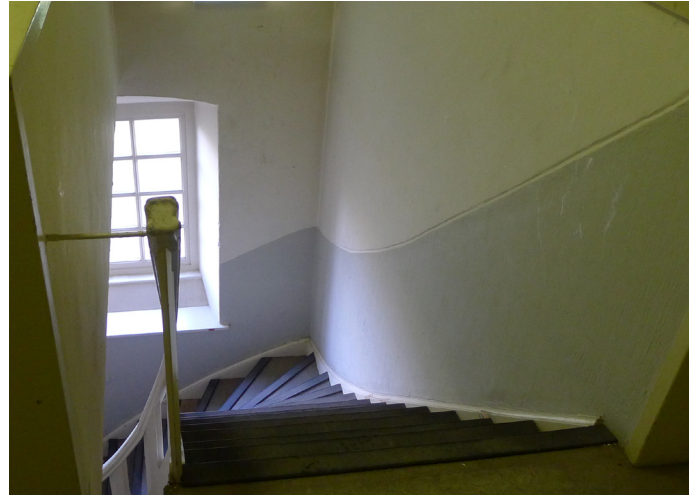
Houten spiltrap naar de zolderverdieping met gestucte lambrisering verkenning

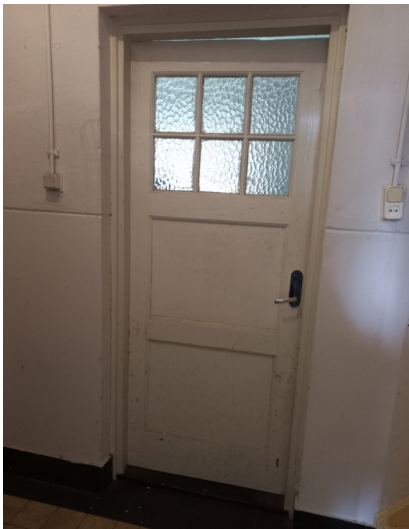
Oorspronkelijke paneeldeur met bovenlicht.

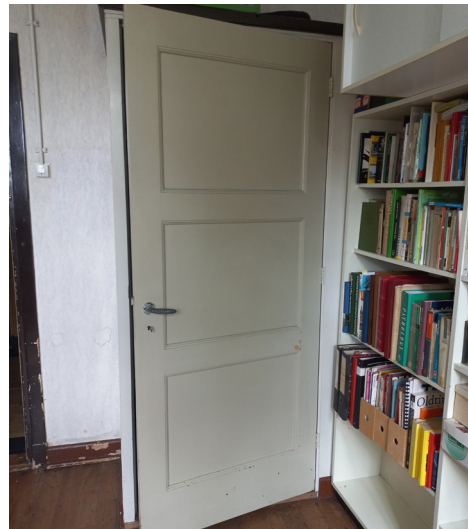
Paneelkastdeur in vertrek op zolder.

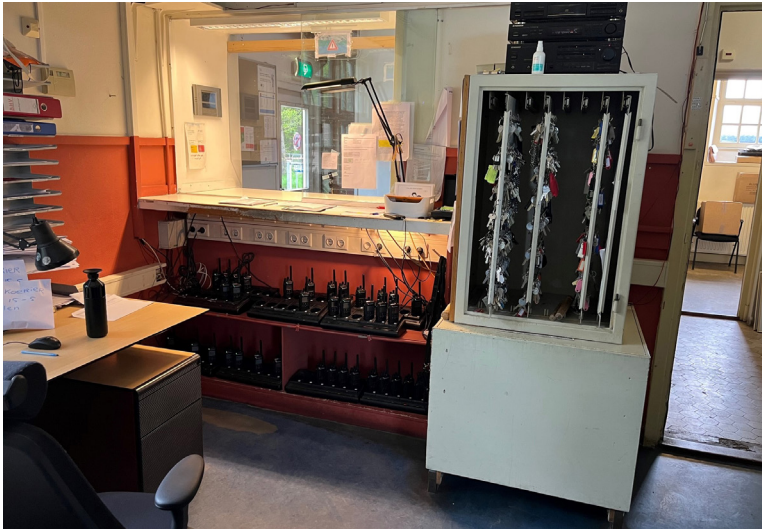
Later ingepaste loketramen - betonnen vloer zonder afwerking.

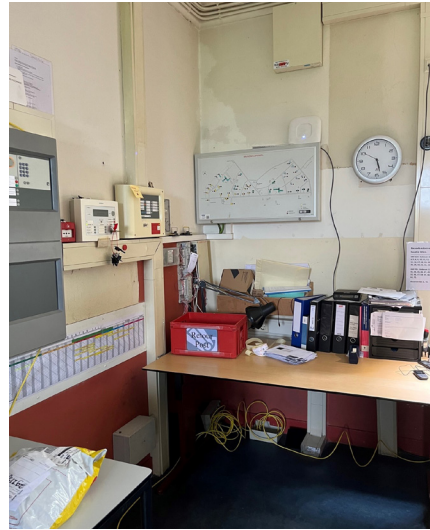
Blauwe linoleum vloerafwerking.

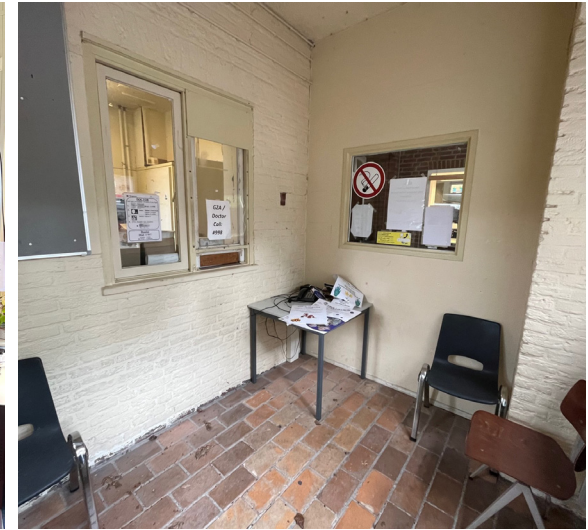
Dichtgetzte veranda met later ingepaste (loket)ramen.

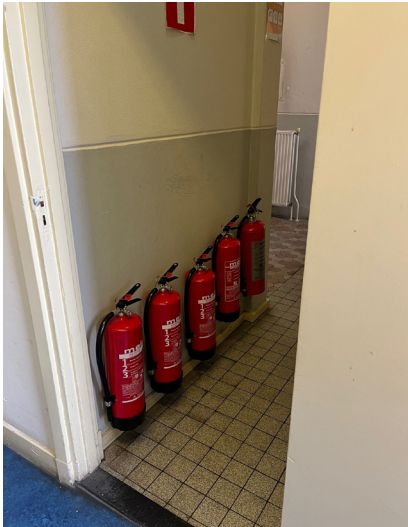
Tegelvloer - vermoedelijk jaren '60.

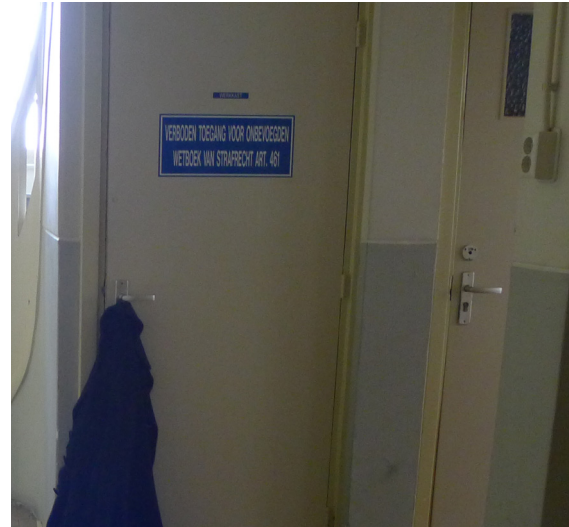
Paneeldeuren op de begane grond zijn allemaal vervangen voor de huidige vlakke exemplaren.

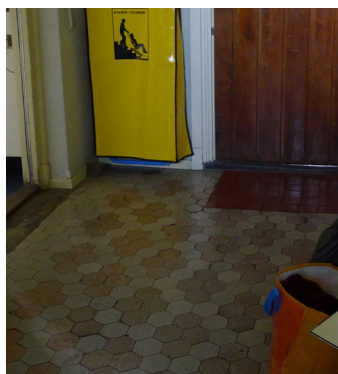
V2
tegelvloer hexagon met zwarte
bies (1942)

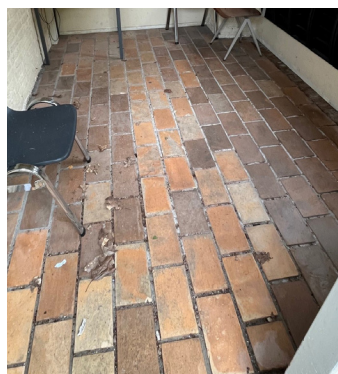
V3
keramische tegels veranda
(mogelijk 1942)

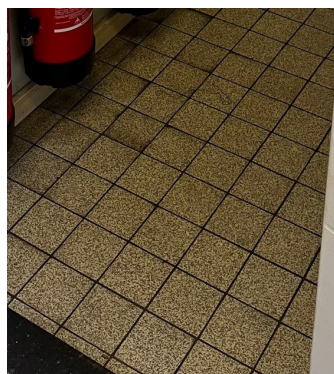
V4
Tegelvloer 10x10 (jaren '60)

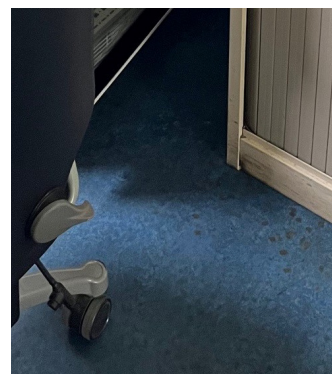
V5
Linoleum blauw (beige op de
eerste verdieping)

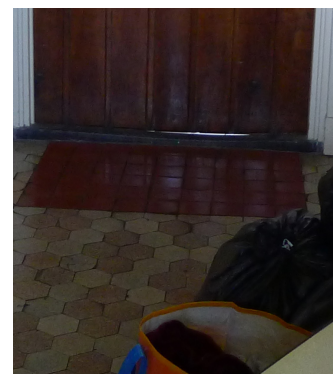
V 8
rode tegel "deurmat" 15x15

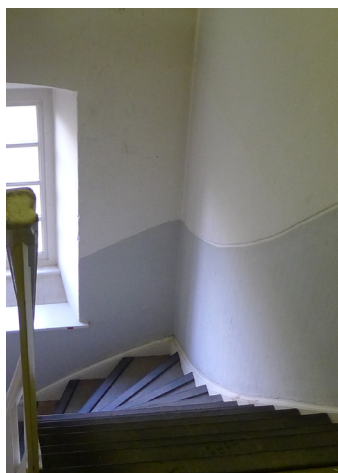
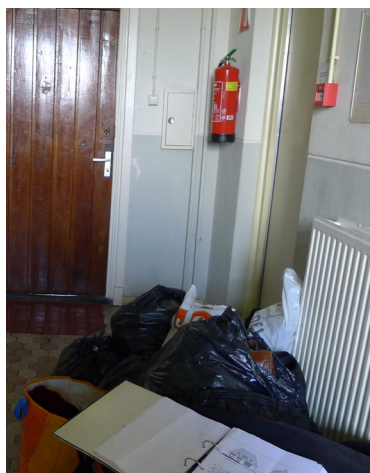
Lambrisering - Verkenning in stucwerk - grijs geschilderd - ook in de hal
op de verdieping.

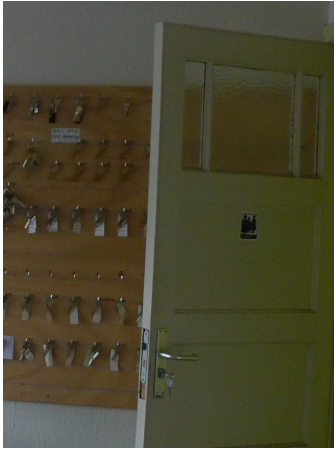
D1
Paneeldeur met bovenlicht met
driedeling - met kathedraalglas

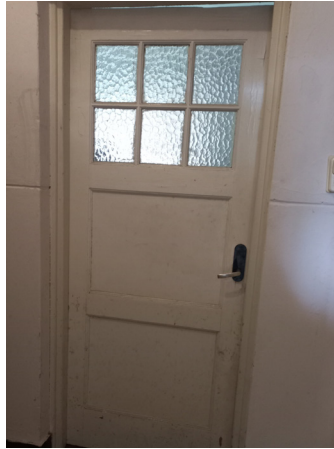
D2
Paneeldeur met bovenlichtjes 2x3
met kathedraalglas

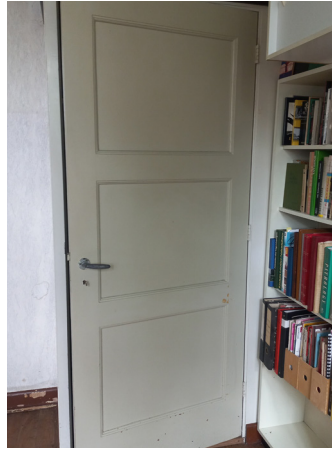
K
Kastdeur met paneelindeling

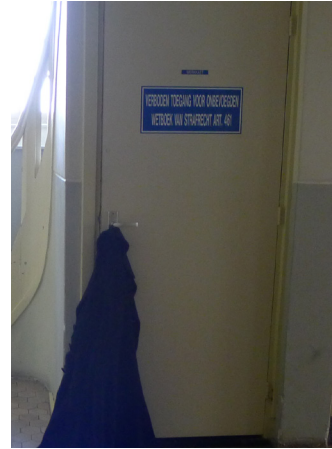
D3
Vlakke deur

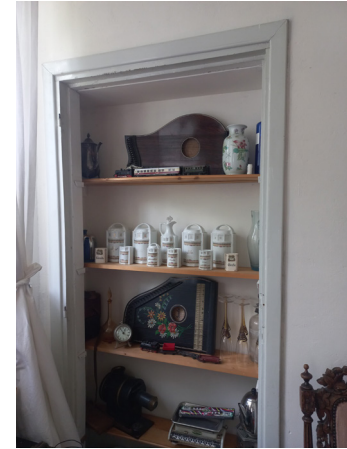
D4
Kozijn kast zonder deur

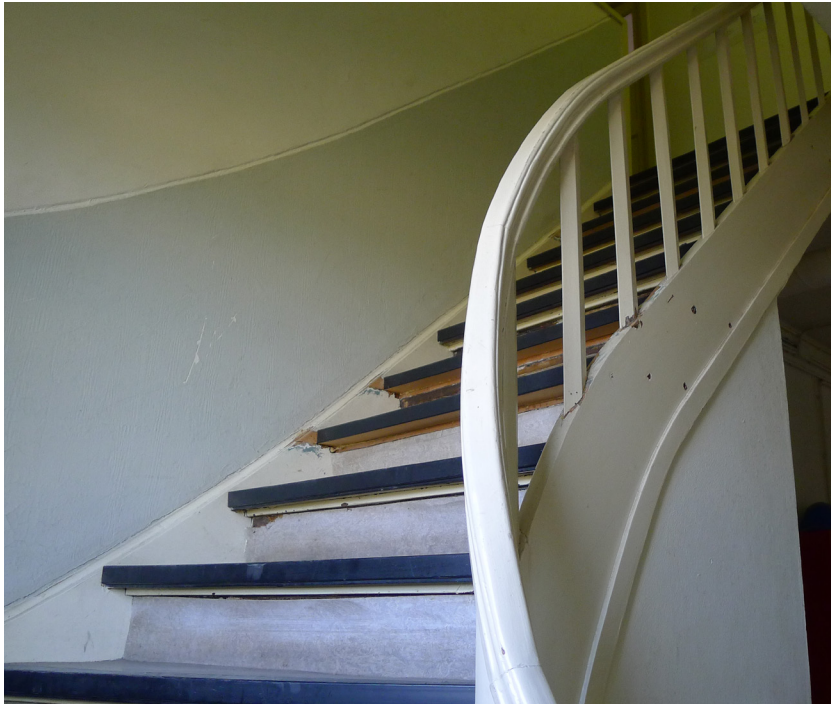
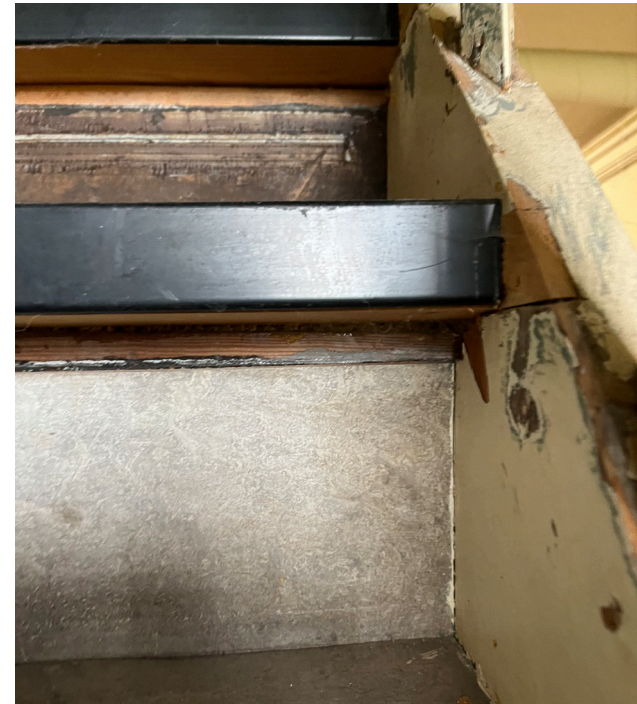
T1

Houten spiltrap met met open houten leuning (1942) - trap verkeert in slechte technische staat; meerdere treden zijn uitgezaagd en vervangen voor multiplex.

Hoewel de houten spiltrap grotendeels oorspronkelijke is, verkeert deze in dusdanig slechte staat – meerdere treden zijn reeds uitgezaagd en vervangen voor multiplex – dat deze geen noemenswaardige monumentwaarde (meer) heeft. Alle latere wijzigingen aan de indeling en het interieur van gebouw 2 hebben een indifferente waarde. Het dichtzetten van de veranda wordt bovendien als een zeer storende ingreep gezien die sterk afbreuk doet aan het oorspronkelijke karakter en de afleesbaarheid van de oorspronkelijke functie van het portiers/wachtgebouw.
