## INFORMATIEBLAD

Asbestinventarisatie o.b.v. het Certificatieschema voor het Procescertificaat Asbestinventarisatie, zoals opgenomen in artikel 1.5a, onderdeel c, van het Arbeidsomstandighedenbesluit

Locatie : Scholtensdijk 24

Hardenberg  
Omschrijving : kerkgebouw

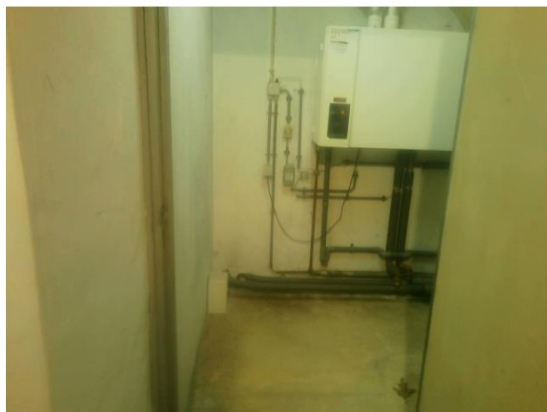
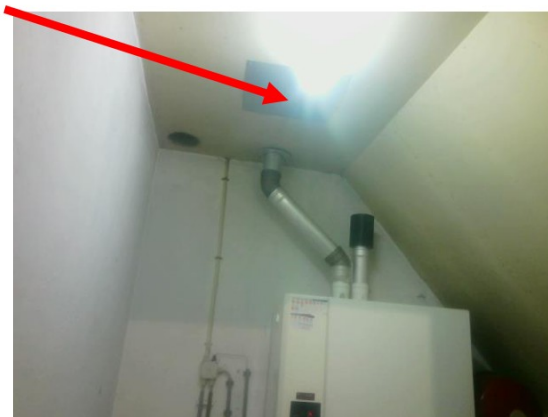
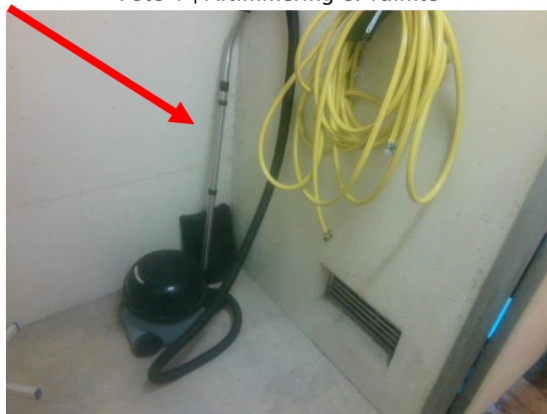
<b>Bronnummer</b>	1
<b>Bron</b>	Aftimmering cv ruimte
<b>Monsternummer</b>	M1 (VM1)
<b>Locatie</b>	Verdieping
<b>Materiaal</b>	Board
<b>Certificaatnummer</b>	202503-1296
<b>Percentages (%)</b>	Amosiet 15 - 30 %
<b>Hoeveelheid</b>	1 x 10,5 m <sup>2</sup>
<b>Bevestigingsmethode</b>	Gespijkerd
<b>Binding</b>	Niet-hechtgebonden
<b>Mate verweerdheid</b>	Niet verweerd
<b>Mate beschadiging</b>	Niet beschadigd
<b>Risicoklasse</b>	2A
<b>Saneringstype</b>	Containment met de best bestaande technieken
<b>Bereikbaarheid</b>	Goed
<b>Saneringsurgentie</b>	Saneren op korte termijn is niet noodzakelijk. Geadviseerd wordt het materiaal vóór sloop- en/of renovatiewerkzaamheden te saneren
<b>Opmerkingen</b>	Betreft plafond, schuinezijde en wand.

Foto 1 | Aftimmering cv ruimte

Foto 2 | Aftimmering cv ruimte

Foto 3 | Aftimmering cv ruimte

Foto 4 | Aftimmering cv ruimte

Productspecificatie	Board
Hechtgebondenheid	Niet-hechtgebonden
Hoeveelheid asbest	10,5 m²
Percentage Chrysotiel	< 0.1 % (niet aantoonbaar)
Percentage Amfibool asbest	15 - 30 %
Analysecertificaatnummer	202503-1296

Bevestiging	Gespijkerd
Binnen / buiten	Binnen
Beschadiging	Niet
Verweerdheid	Niet

Risicoklasse	2A
Gebruikte versie classificatiemodel	SMART 2.5 16012025 (ingangsdatum 16-01-2025)

Voorafgaand aan de werkzaamheden dient een containment te worden ingericht conform het certificatieschema.

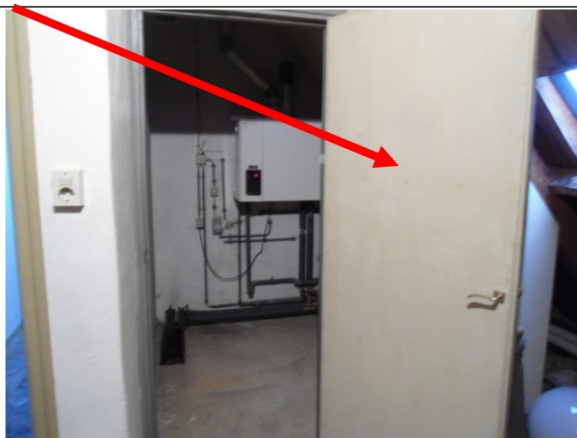
<b>Bronnummer</b>	2
<b>Bron</b>	Plaat op deur cv ruimte
<b>Monsternummer</b>	VM1

<b>Locatie</b>	Verdieping
<b>Materiaal</b>	Board
<b>Certificaatnummer</b>	202503-1296
<b>Percentages (%)</b>	het betreft hier gelijkwaardig of identiek materiaal als monster M1 Amosiet 15 - 30 %
<b>Hoeveelheid</b>	1 x 1,65 m <sup>2</sup>
<b>Bevestigingsmethode</b>	Gespijkerd
<b>Binding</b>	Niet-hechtgebonden
<b>Mate verweerdheid</b>	Niet verweerd
<b>Mate beschadiging</b>	Niet beschadigd
<b>Risicoklasse</b>	1 of 2A
<b>Saneringstype</b>	Geheel omsloten asbesthoudend materiaal direct verpakken of Containment met de best bestaande technieken
<b>Bereikbaarheid</b>	Goed
<b>Saneringsurgentie</b>	Saneren op korte termijn is niet noodzakelijk. Geadviseerd wordt het materiaal vóór sloopen/of renovatiewerkzaamheden te saneren
<b>Opmerkingen</b>	Indien deur wordt afgeplakt kan deze als geheel worden afgevoerd.

Foto 12 | Aftimmering deur cv ruimte

Productspecificatie	Board
Hechtgebondenheid	Niet-hechtgebonden
Hoeveelheid asbest	1,65 m²
Percentage Chrysotiel	< 0.1 % (niet aantoonbaar)
Percentage Amfibool asbest	15 - 30 %
Analysecertificaatnummer	202503-1296

Handeling	Geheel omsloten asbesthoudend materiaal direct verpakken
-----------	--

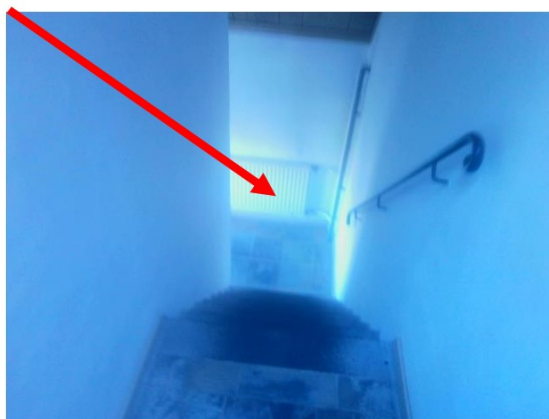
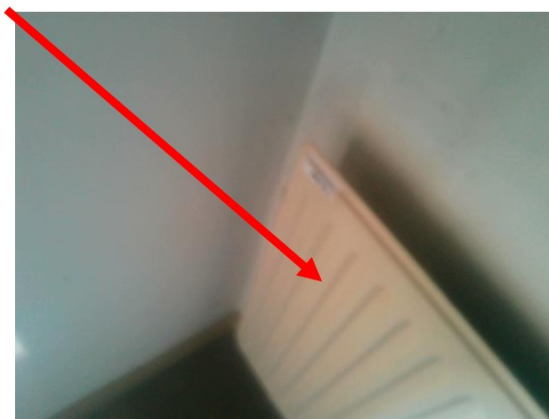
<b>Bronnummer</b>	3
<b>Bron</b>	Pakkingen paneel radiator
<b>Monsternummer</b>	M2 (VM2, VM3, VM4)

<b>Locatie</b>	Verdieping
<b>Materiaal</b>	Pakking
<b>Certificaatnummer</b>	202503-1296
<b>Percentages (%)</b>	Chrysotiel 30 - 60 %
<b>Hoeveelheid</b>	1 x 1 stuk(s)
<b>Bevestigingsmethode</b>	Asbesthoudend materiaal geheel omsloten
<b>Binding</b>	Niet-hechtgebonden
<b>Mate verweerdheid</b>	Niet verweerd
<b>Mate beschadiging</b>	Niet beschadigd
<b>Risicoklasse</b>	1
<b>Saneringstype</b>	Geheel omsloten asbesthoudend materiaal direct verpakken
<b>Bereikbaarheid</b>	Goed
<b>Saneringsurgentie</b>	Saneren op korte termijn is niet noodzakelijk. Geadviseerd wordt het materiaal vóór sloop- en/of renovatiewerkzaamheden te saneren
<b>Opmerkingen</b>	Het betreft hier de pakking tpv schroefdop achterzijde van de enkele radiatoren (4 stuks) en 12 stuks (dop en tussen verbindingsbrug) bij de dubbele radiatoren.

Foto 5 | Pakkingen paneel radiator

Foto 6 | Pakkingen paneel radiator

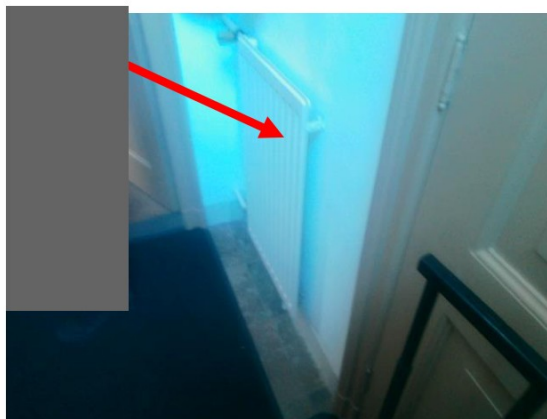
<b>Bronnummer</b>	4
<b>Bron</b>	Pakkingen paneel radiator
<b>Monsternummer</b>	VM2

<b>Locatie</b>	Beganegrond
<b>Materiaal</b>	Pakking
<b>Certificaatnummer</b>	202503-1296
<b>Percentages (%)</b>	het betreft hier gelijkwaardig of identiek materiaal als monster M2 Chrysotiel 30 - 60 %
<b>Hoeveelheid</b>	1 x 1 stuk(s)
<b>Bevestigingsmethode</b>	Asbesthoudend materiaal geheel omsloten
<b>Binding</b>	Niet-hechtgebonden
<b>Mate verweerdheid</b>	Niet verweerd
<b>Mate beschadiging</b>	Niet beschadigd
<b>Risicoklasse</b>	1
<b>Saneringstype</b>	Geheel omsloten asbesthoudend materiaal direct verpakken
<b>Bereikbaarheid</b>	Goed
<b>Saneringsurgentie</b>	Saneren op korte termijn is niet noodzakelijk. Geadviseerd wordt het materiaal vóór sloopen/of renovatiewerkzaamheden te saneren
<b>Opmerkingen</b>	Het betreft hier de pakking tpv schroefdop achterzijde van de enkele radiatoren (4 stuks) en 12 stuks (dop en tussen verbindingsbrug) bij de dubbele radiatoren.

Foto 7 | Pakkingen paneel radiator

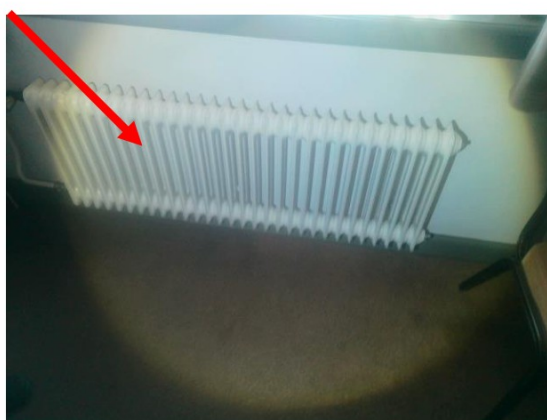
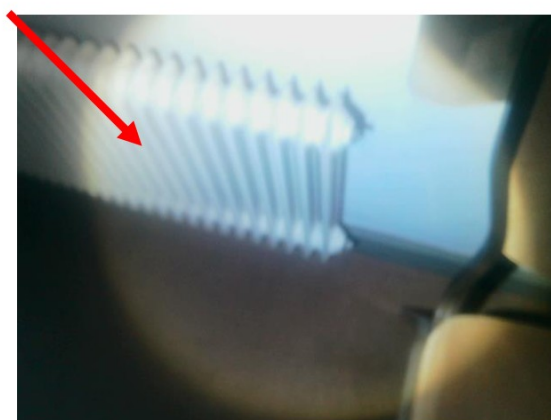
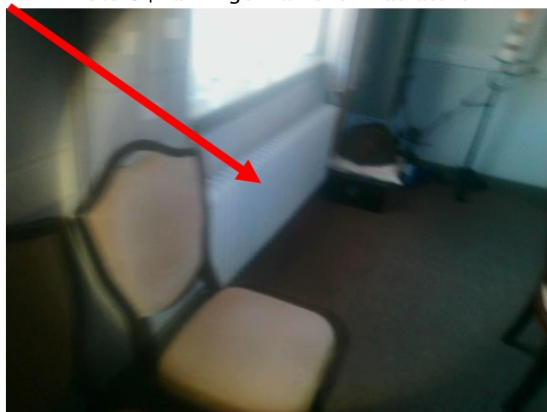
<b>Bronnummer</b>	5
<b>Bron</b>	Pakkingen lamellen radiatoren
<b>Monsternummer</b>	VM3

<b>Locatie</b>	Beganegrond
<b>Materiaal</b>	Pakking
<b>Certificaatnummer</b>	202503-1296
<b>Percentages (%)</b>	het betreft hier gelijkwaardig of identiek materiaal als monster M2 Chrysotiel 30 - 60 %
<b>Hoeveelheid</b>	1 x 2 stuk(s)
<b>Bevestigingsmethode</b>	Asbesthoudend materiaal geheel omsloten
<b>Binding</b>	Niet-hechtgebonden
<b>Mate verweerdheid</b>	Niet verweerd
<b>Mate beschadiging</b>	Niet beschadigd
<b>Risicoklasse</b>	1
<b>Saneringstype</b>	Geheel omsloten asbesthoudend materiaal direct verpakken
<b>Bereikbaarheid</b>	Goed
<b>Saneringsurgentie</b>	Saneren op korte termijn is niet noodzakelijk. Geadviseerd wordt het materiaal vóór sloopen/of renovatiewerkzaamheden te saneren
<b>Opmerkingen</b>	Tpv wartels

Foto 8 | Pakkingen lamellen radiatoren

Foto 9 | Pakkingen lamellen radiatoren

Foto 10 | Pakkingen lamellen radiatoren

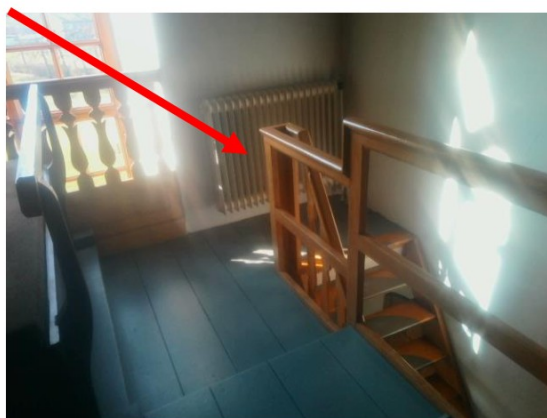
<b>Bronnummer</b>	6
<b>Bron</b>	Pakkingen lamellen radiator
<b>Monsternummer</b>	VM4

<b>Locatie</b>	Verdieping
<b>Materiaal</b>	Pakking
<b>Certificaatnummer</b>	202503-1296
<b>Percentages (%)</b>	het betreft hier gelijkwaardig of identiek materiaal als monster M2 Chrysotiel 30 - 60 %
<b>Hoeveelheid</b>	1 x 1 stuk(s)
<b>Bevestigingsmethode</b>	Asbesthoudend materiaal geheel omsloten
<b>Binding</b>	Niet-hechtgebonden
<b>Mate verweerdheid</b>	Niet verweerd
<b>Mate beschadiging</b>	Niet beschadigd
<b>Risicoklasse</b>	1
<b>Saneringstype</b>	Geheel omsloten asbesthoudend materiaal direct verpakken
<b>Bereikbaarheid</b>	Goed
<b>Saneringsurgentie</b>	Saneren op korte termijn is niet noodzakelijk. Geadviseerd wordt het materiaal vóór sloopen/of renovatiewerkzaamheden te saneren
<b>Opmerkingen</b>	Tpv wartels

Foto 11 | Pakkingen lamellen radiator
