datum
22-04-2025aan
COAvan
ir. M.M. (Martijn) van Winkelenproject
COA AZC Gilze**Betreft**
Werkomschrijving maatregelen vochtbeheersing kelder gebouw 45

Op het terrein van het COA te Gilze zijn diverse monumentale gebouwen aanwezig. Gebouw 45 is een van de gebouwen die in de nabije toekomst wordt gerenoveerd en verduurzaamd. In gebouw 45 zijn in de huidige kelder verschillende vochtproblemen aanwezig. Doelstelling is om deze vochtproblemen te herstellen alvorens er met de renovatie wordt gestart, zodat de bestaande constructie kan drogen. In deze notitie wordt een technisch kader aangegeven voor deze herstelwerkzaamheden.

Op 12 oktober 2023 en op 23 januari 2024 is er een opname door ZRI uitgevoerd, de bevindingen zijn in deze werkomschrijving verwerkt. Tijdens de opname is er een visuele inspectie uitgevoerd en zijn er enkele metingen uitgevoerd (temperatuur, relatieve luchtvochtigheid). Op 16 oktober 2024, op 13 november 2024 en op 6 februari 2025 is er door andere partijen nader onderzoek uitgevoerd aan de buitenzijde en binnenzijde van gebouw 45. De foto's hiervan zijn bijgevoegd in bijlage 7 (voor de fotoposities zie bijlage 2).

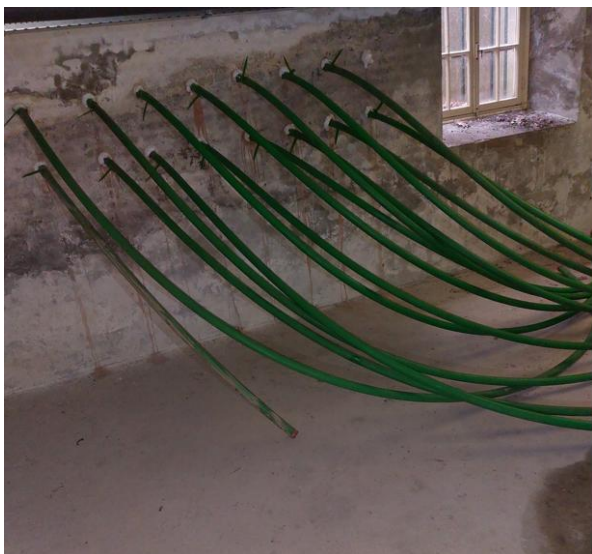
A

Verschillende doorvoeringen zijn niet meer waterdicht. Dit resulteert erin dat grondwater en/of regenwater in de kelder kan stromen. Ten gevolge hiervan staat er op verschillende posities water in de kruimruimte.

Toelichting foto A: Bij deze doorvoer in kelderzone 3 lijkt er lekkage op te treden, plasvorming in de kelderbak.

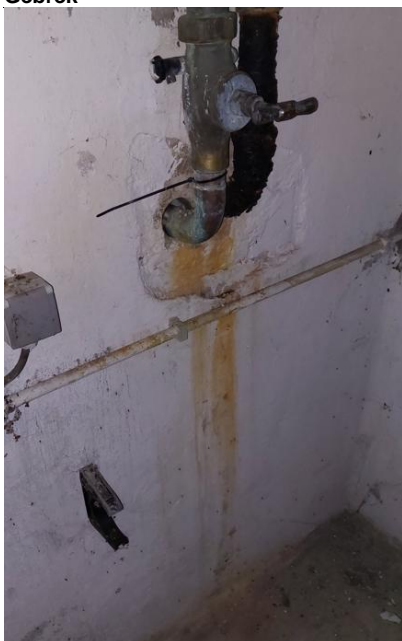
B

Toelichting foto B: oude lekkagesporen via een doorvoer.

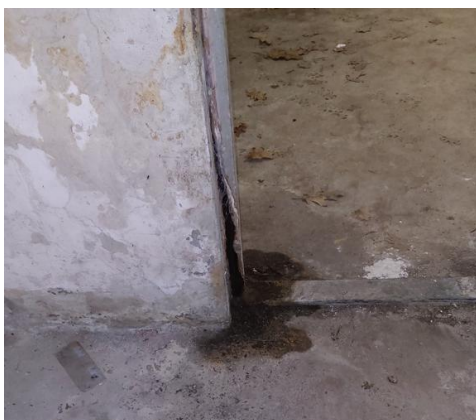
C

Toelichting foto C: Vermoedelijk een lekkende keldervloer in Kelderzone 3. Op basis van destructief onderzoek op een andere positie (zie bijlage 7) is de aanname dat de binnenwand op de keldervoer staat. Mogelijk is hier sprake van een plaatselijke lekkage in de keldervloer.

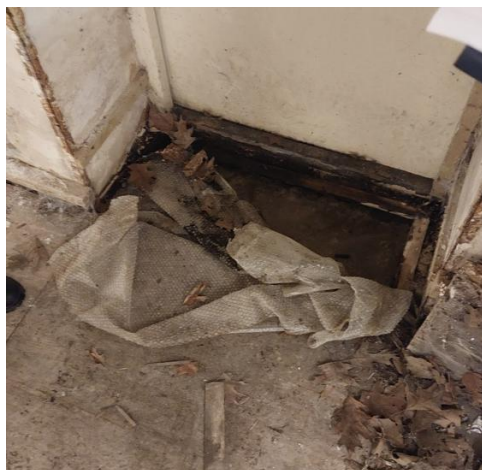
D

Toelichting foto D: Een ruimte in kelderzone 2 is voorzien van een houten vloer op de betonvloer. Onder de houten vloer ligt een noppenfolie. Bij het verwijderen van een vloerdeel bleek dat er water onder de houten vloer staat.

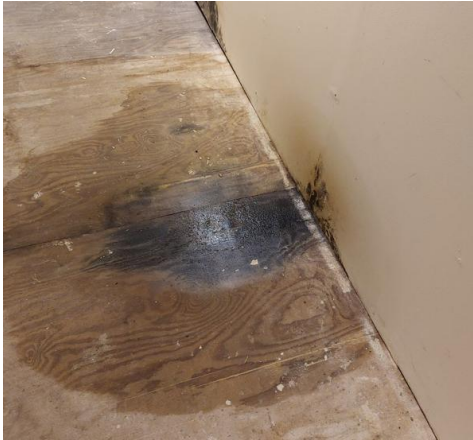
E

Toelichting foto E: Vochtplekken op de houten vloer.

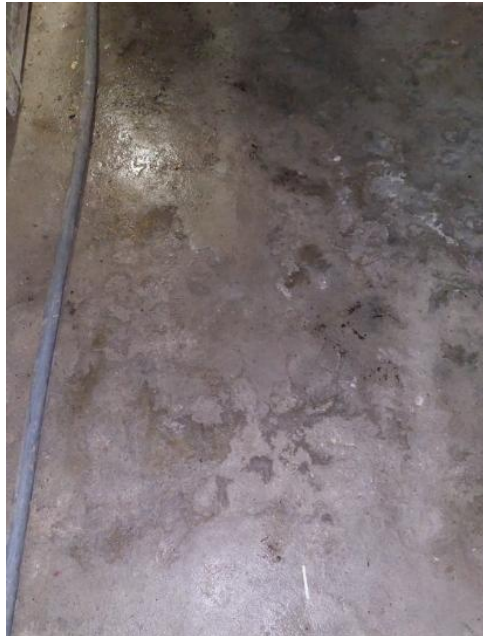
F

Toelichting foto F: De keldervloer is plaatselijk licht vochtig. Mogelijk komt dit omdat de keldervloer niet meer waterdicht is, er kan ook een andere vochtbron zijn.

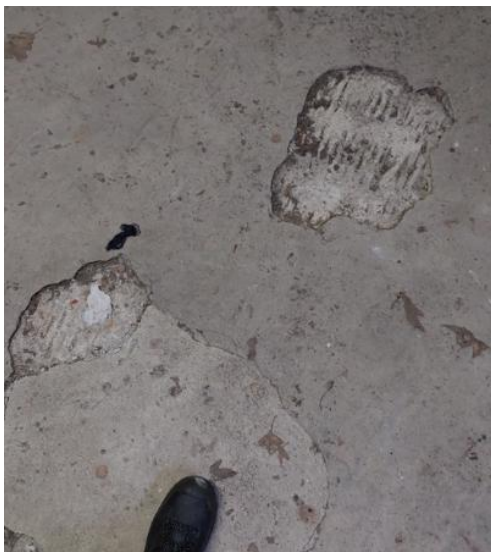
G

Toelichting foto G: De dekvloer laat plaatselijk los.

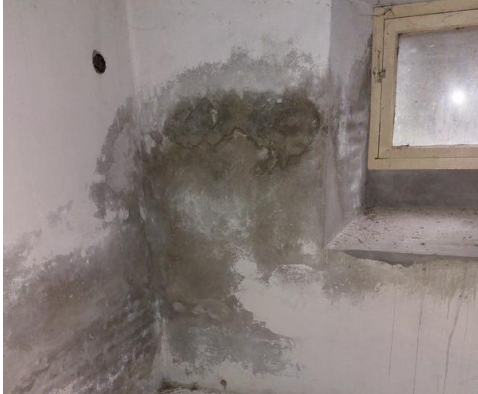
NR. Gebrek	Toelichting
<p>3 Optrekkend vocht en vochtdoorslag</p> <p>Kelderwanden zijn niet meer voldoende waterdicht. Deze laten op veel posities vochtsporen zien, hetzij door optrekkend vocht, hetzij door vochtdoorslag. Blijkens een meting van het vochtgehalte van de wanden zijn veel kelderwanden verzadigd van vocht.</p>	<p><i>Toelichting foto H: Vochtdoorslag buitenmuur. Blijkens een vochtmeting was de muur hier verzadigd met vocht. Op veel posities in de gebouwschil is dit zichtbaar.</i></p>
<p>H</p>

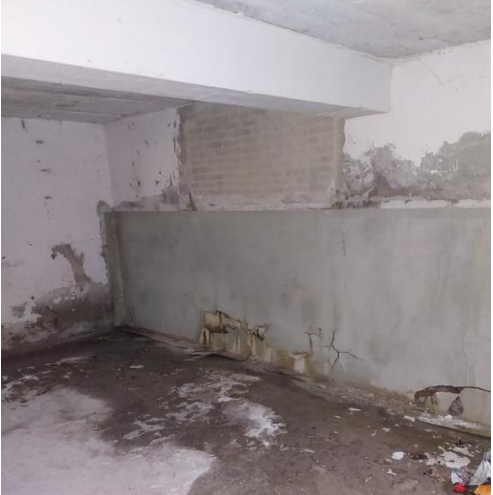
<p>I</p>

<p><i>Toelichting foto I: Buitenmuur in kelderzone 2. Links op de foto was ter plaatse van het metselwerk vroeger een doorgang die is dichtgezet. Aan de vochtdoorslag is te zien dat de constructie onvoldoende waterkerend is. Op het onderste deel van de wand is een nieuwe mortellaag aangebracht omdat er blijkbaar problemen waren met vochtdoorslag. De nieuwe mortellaag is echter aangebracht op een oude (geschilderde) pleisterlaag, waardoor de nieuwe laag niet blijft hechten. Deze moet direct op het metselwerk worden aangebracht.</i></p>

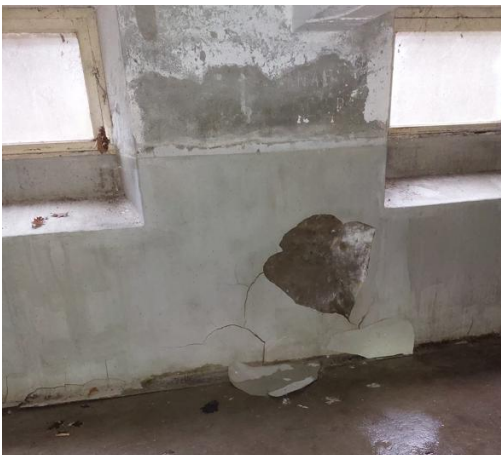
<p>J</p>

<p><i>Toelichting foto J: Zelfde ruimte als foto I, de nieuw aangebrachte mortellaag hecht niet goed, er treedt ook vochtdoorslag plaats door de nieuwe mortellaag.</i></p>

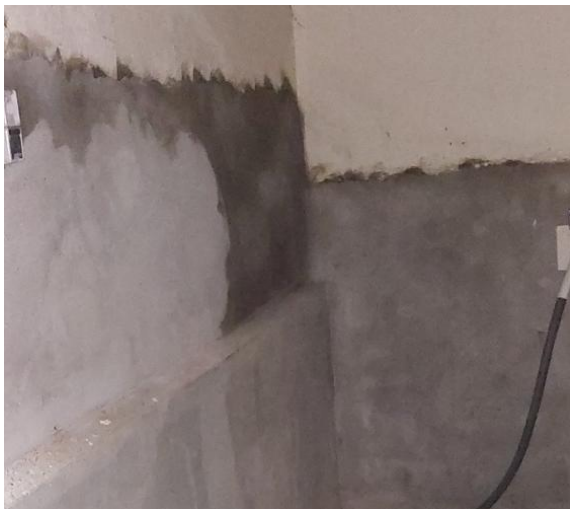
K

Toelichting foto K: Vochtdoorslag in een nieuw aangebrachte mortellaag op een buitenmuur.. Hier hecht de laag nog wel goed.

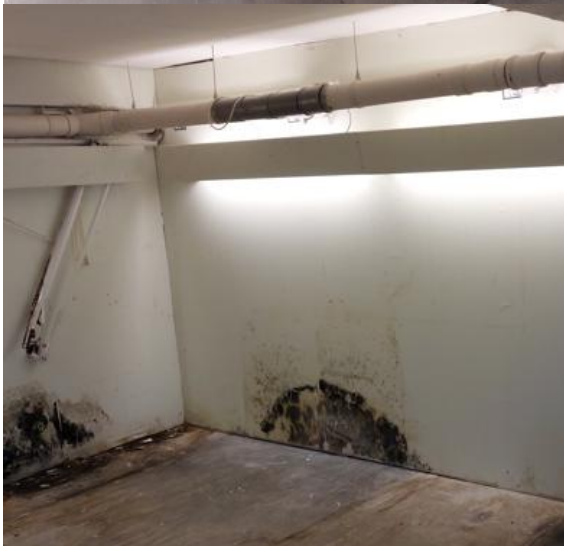
L

Toelichting foto L: In de ruimte met een houten vloer in kelderzone 2 (zie boven) zijn voorzetwanden aangebracht voor binnen- en buitenmuren. Het vocht komt door de nieuw aangebrachte voorzetwand heen.

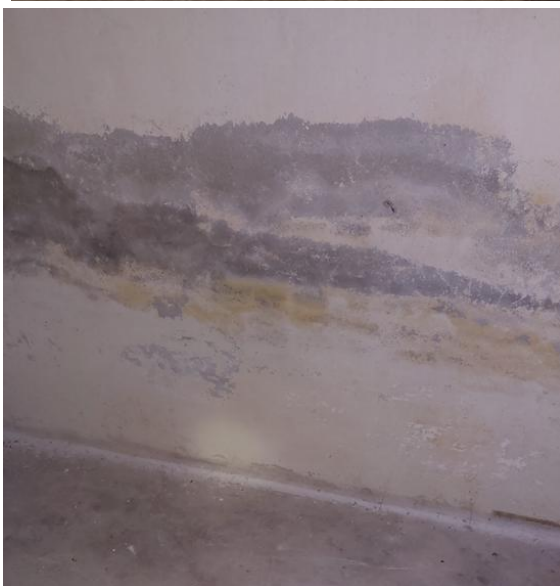
M

Toelichting foto M: Dit betreft een binnenwand in kelderzone 2 die sporen van optrekkend vocht vertoont. Middels destructief onderzoek op een andere positie (nr. 7 in bijlage 7) is vastgesteld dat de binnenwanden op de keldervloer geplaatst zijn. Hiermee is het niet waarschijnlijk dat er sprake is van optrekkend vocht. De oorzaak van het vochtprobleem op de foto is hiermee niet goed te verklaren, behalve dat de hygrische omstandigheden in de kelder ongunstig zijn (weinig ventilatie, geen verwarming). Op de vloer zijn op deze positie geen sporen van plasvorming zichtbaar.

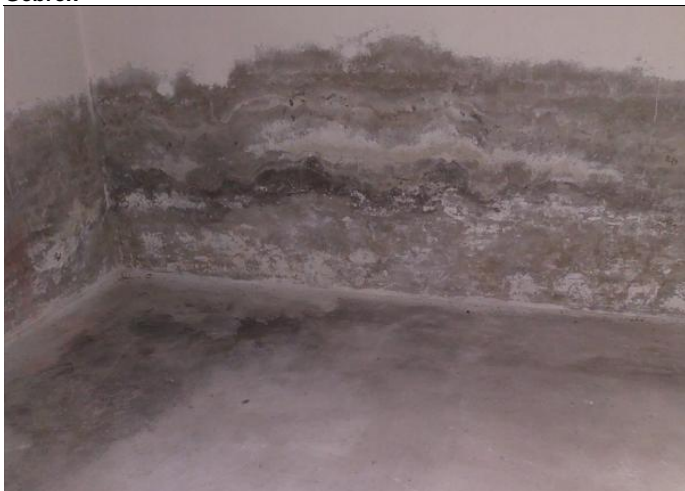
O

Toelichting foto O: Dit betreft een binnenwand in kelderzone 2 vergelijkbaar met foto M. De oorzaak is evenals daar benoemd niet goed te duiden. Er lijken hier wel plassen op de vloer te hebben gestaan.

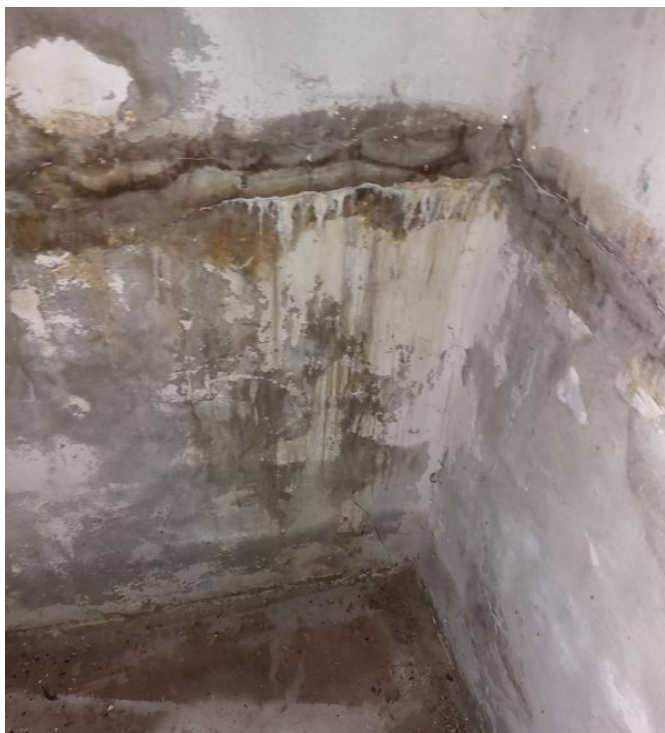
P

Toelichting foto P: Lekkages in kelderwand in kelderzone 3, plasvorming op vloer.

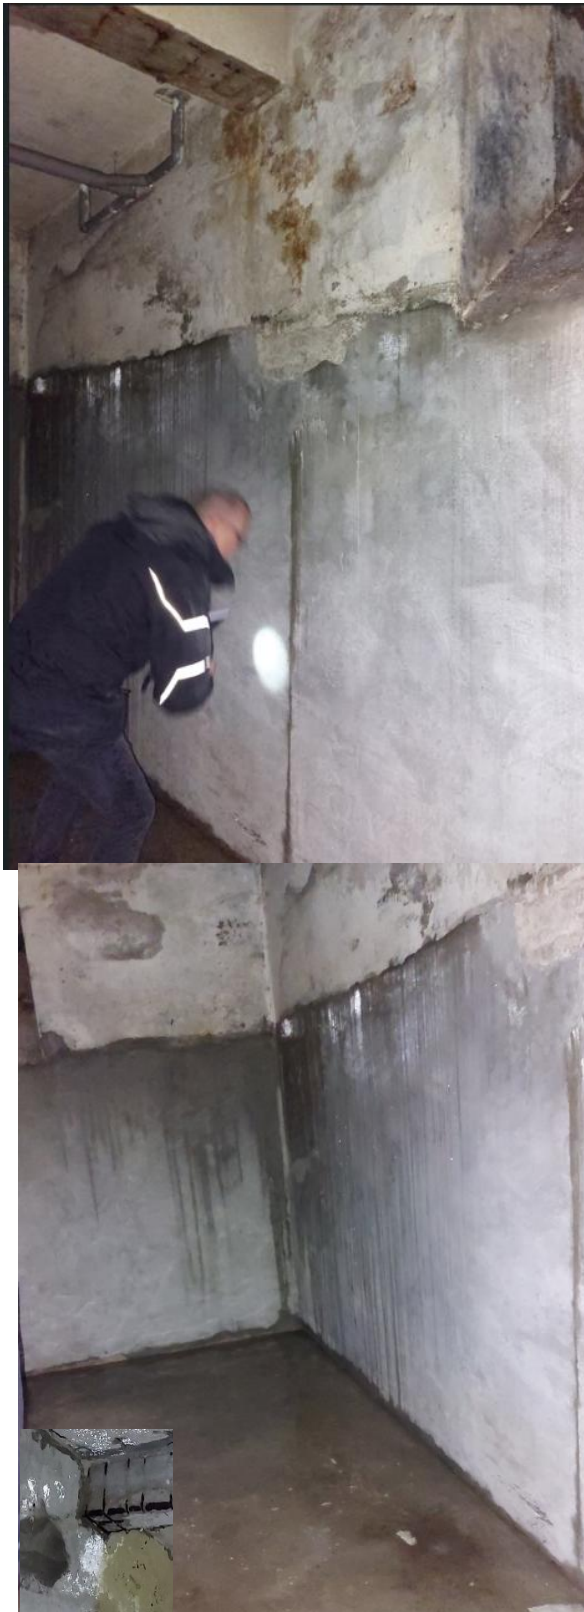
Q

Toelichting foto Q: Lekkages in kelderwand in een ruimte in kelderzone 2. De ruimte stond zowel in oktober als in januari onder water. Het is denkbaar dat er meerdere vochtbronnen in de ruimte zijn. Op de foto is te zien dat er een nieuwe mortellaag is aangebracht, maar dat er ook lekkage sporen zichtbaar zijn.

De betonvloer van laag 0 hangt vol met vochtdruppels. De ruimte bevindt zich onder de koelcel. Op laag 0 stonden er bij de inspectie rond de koelcel ook wat plassen. Mogelijk is er een probleem met de condensafvoer.

Ook is het mogelijk dat de keldervloer niet meer waterdicht is. Dat is visueel niet vast te stellen.

Als gevolg van de hygrische omstandigheden treedt er betonrot op.

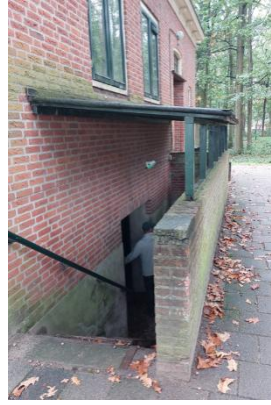
NR. Gebrek	Toelichting
<p>5 Regenwater</p> <p>De buitentrappen van zone 2 hebben in het onderbordes van de trap geen waterafvoer. Hemelwater wat van boven inregent kan dus niet weg.</p> <p>R</p>  	<p><i>Toelichting foto R: Bij de entrees van kelderzone 2 is een open trap voorzien. Het bordesje heeft geen watervoer, dus bij plasvorming onder de trap treedt er inwatering op.</i></p> <p><i>Opmerking: Bij de toegang van kelderzone 3 is een overdekte trap aanwezig waar een pompput is voorzien.</i></p>

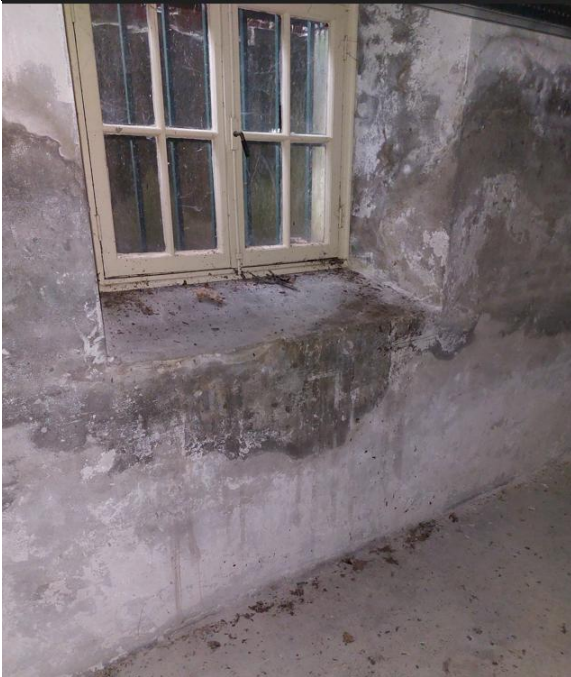
S

Toelichting foto S: Bij deze koekoek is zichtbaar dat er inwatering plaatsvindt via de gevelopening. Op de gevel onder het raam is vocht zichtbaar, ook leksporen.

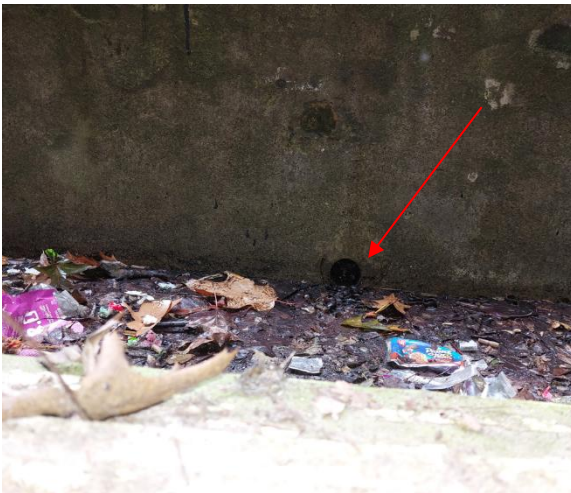
T

Toelichting foto T: Bij deze koekoek is zichtbaar dat er voorziening voor afwatering aanwezig is. Onduidelijk is of deze infiltreert in de bodem of is aangesloten op een riole-ring. De koekoek is naar verwachting voorzien van een werkvloer van beton.

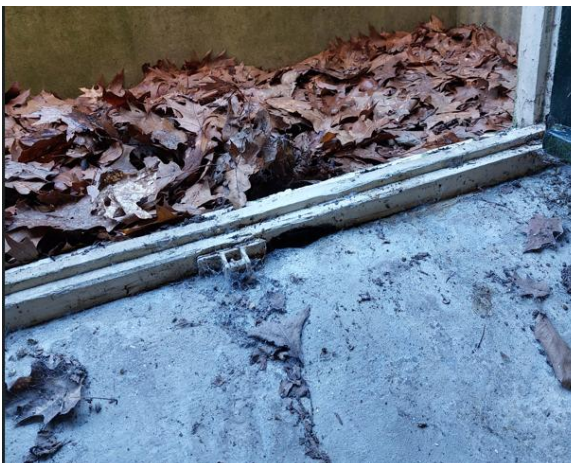
U

Toelichting foto U: In de koekoek treedt er vuilopeenhoping op, waardoor geen adequate afvoer van het water plaatsvindt. Op de foto is ook zichtbaar dat er weinig opstand is gerealiseerd, het hoogteverschil tussen de vloer van de koekoek en de gevelopening is beperkt.

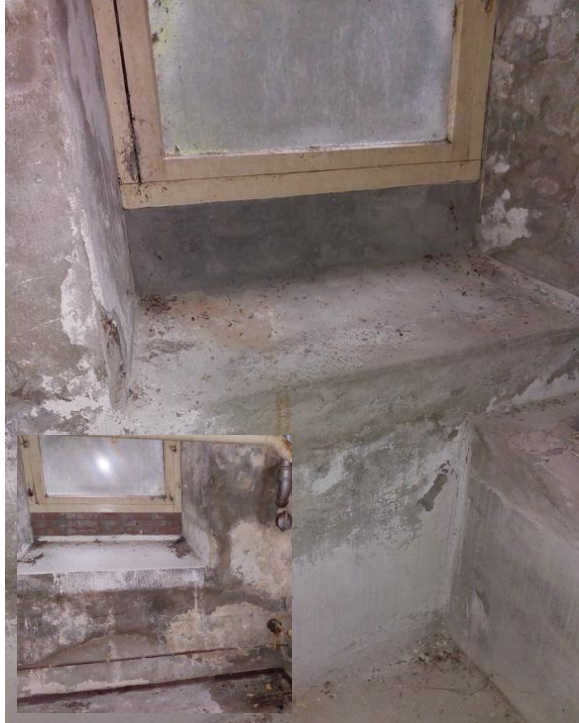
V

Toelichting foto V: Bij een aardig deel van de gevelopeningen is het oorspronkelijke kozijn vervangen, hierbij is er een extra opstand gecreëerd om inwatering vanuit de koeke tegen te gaan

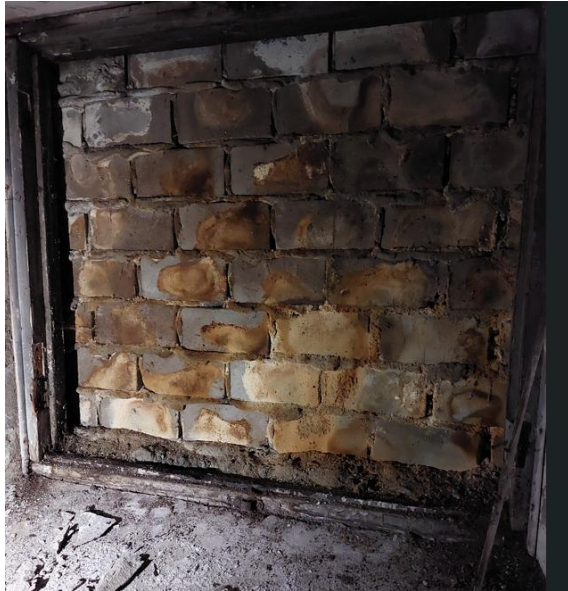
W

Toelichting foto W: Bij enkele gevelopening in kelderzone 3 is de gevelopening dichtgezet met een constructie die onvoldoende waterkerend is.

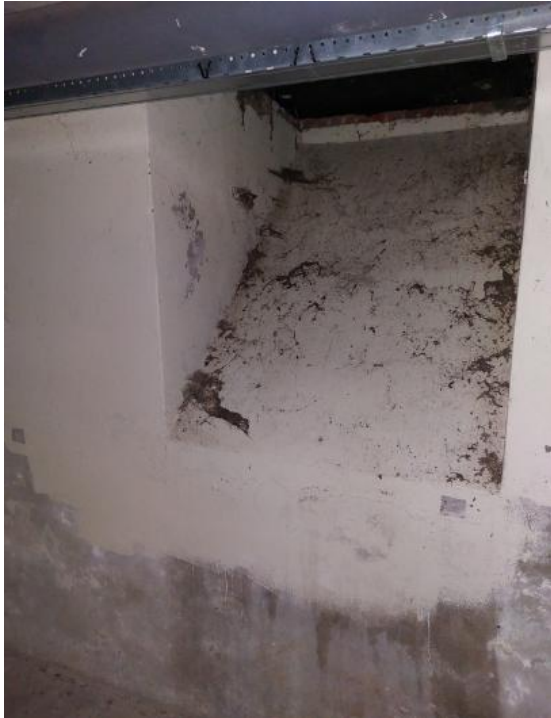
X

Toelichting foto X: Bij een deel van gevelopeningen in kelderzone 3 is er geen koekoek aanwezig, maar een luik boven een sparing in de buitenmuur. Momenteel is deze op het maaiveld dichtgelegd met een stalen plaat.
Op de gevel zijn leksporen te zien, waarschijnlijk treedt er hier inwatering plaats.

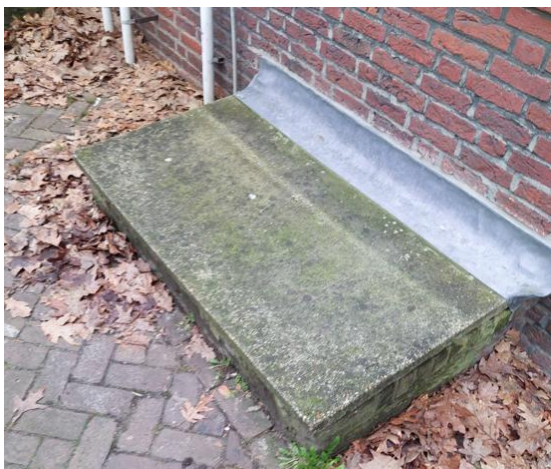
Y

Toelichting foto Y: Plaatselijk is de koekoek dichtgelegd met een stenen plaat (om inwatering te voorkomen).

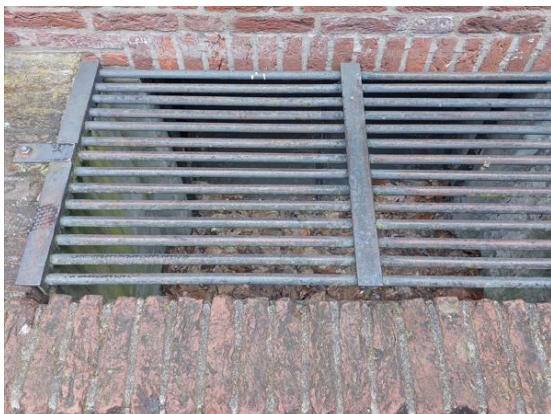
Z

Toelichting foto Z: Elders is de koekoek dichtgelegd met een rooster, hier komt er dus nog regenwater in de koekoek.

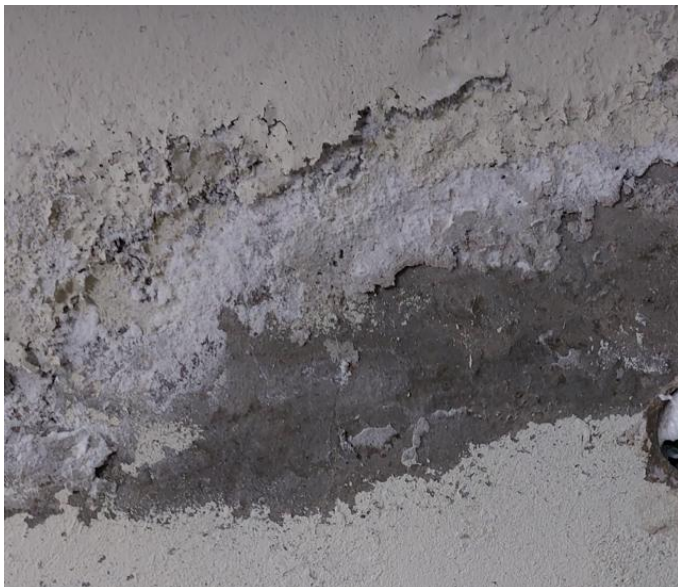
AA

Toelichting foto AA: Zoutuibloei in kelderzone 3.

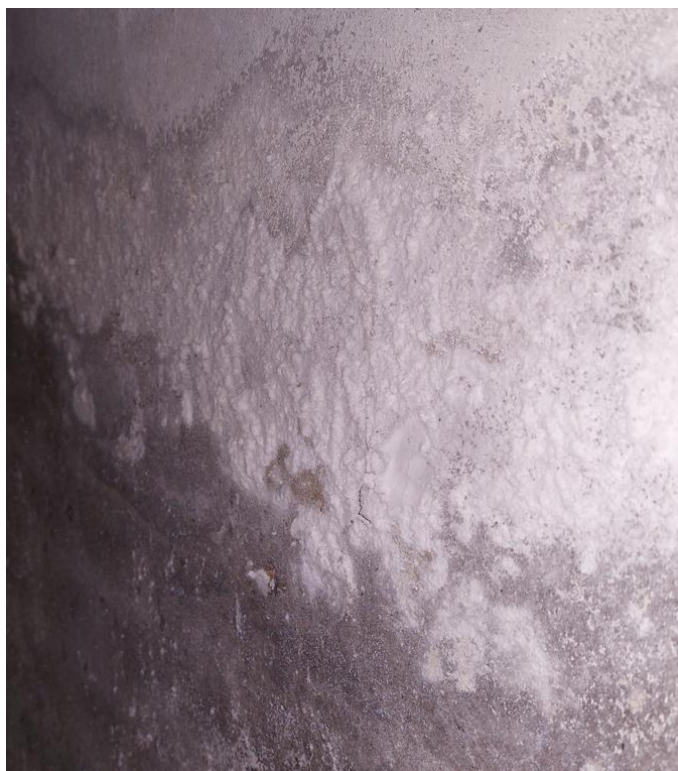
AB

Toelichting foto AB: Idem.

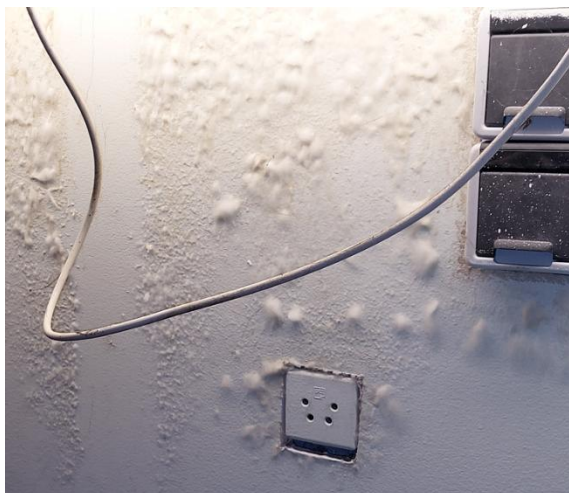
AC

Toelichting foto AC: Schimmel in de ruimte in kelderzone 2 waar voor de binnen- en buitenmuren een voorzetwand is geplaatst. Zie boven.

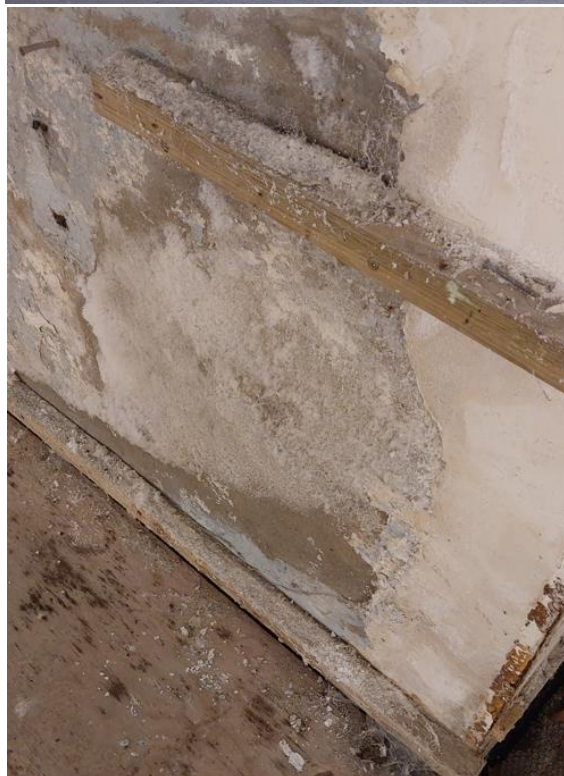
AD

Toelichting foto AD: Idem.

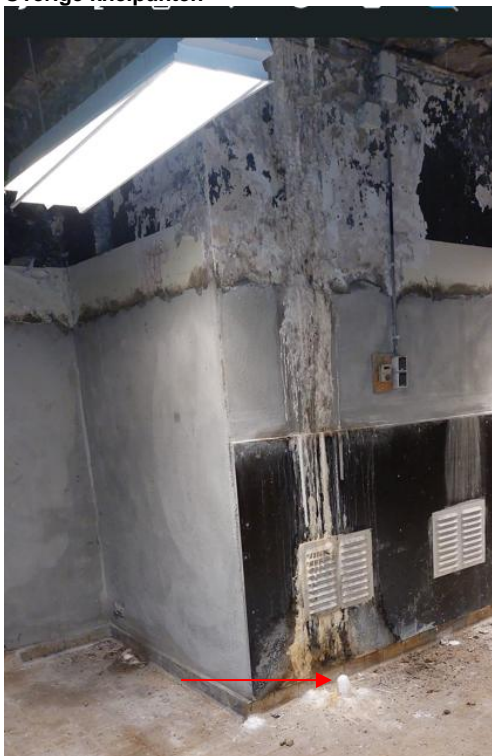
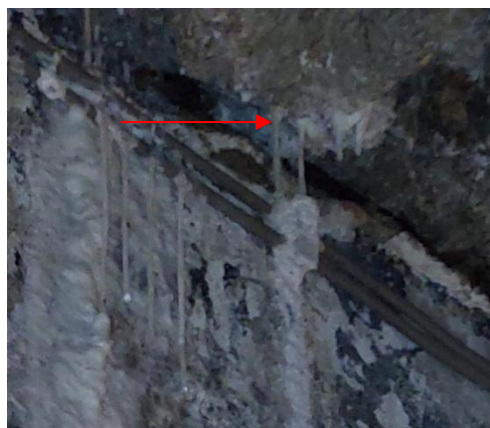
AE

Toelichting foto AE: In kelderzone 2 lijkt er lekkage vanuit de bovengelegen keuken op te treden. Veel kalkuitslag. Op de grond groeit een Stalagmiet, aan de vloer hang een stalactiet. Omdat de keuken verdwijnt, zal de vochtbron er in de nieuwe situatie niet meer zijn.

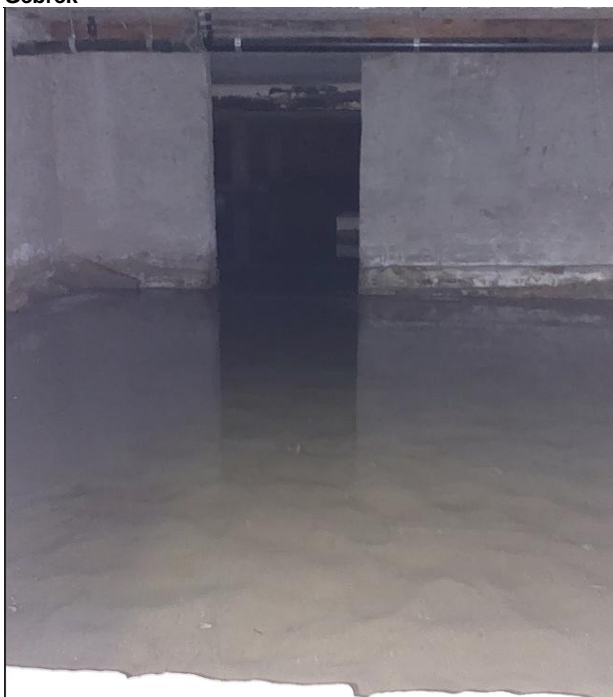
AF

Toelichting foto AF: Kruipruimtezone 3 stond in oktober 2023 nog droog. In januari 2024 stond deze ruimte onder water.
