## Nader onderzoek kelders en kruipruimtes gebouw 45 AZC Gilze

Opdrachtgever      Centraal Orgaan opvang Asielzoekers

Rapportnummer      P55694

Rapportdatum      16 januari 2024

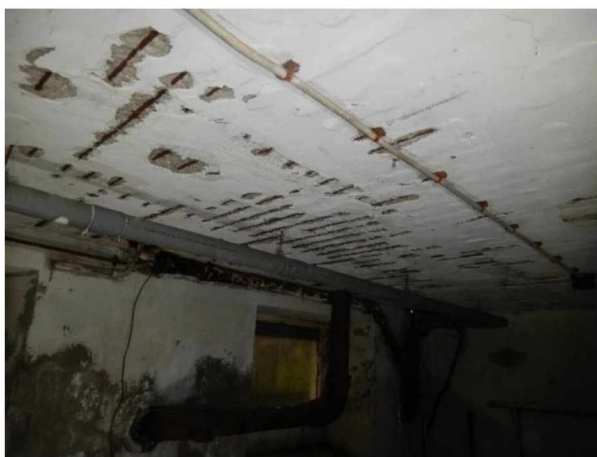
Foto 4.1: Algemeen schadebeeld vloer.

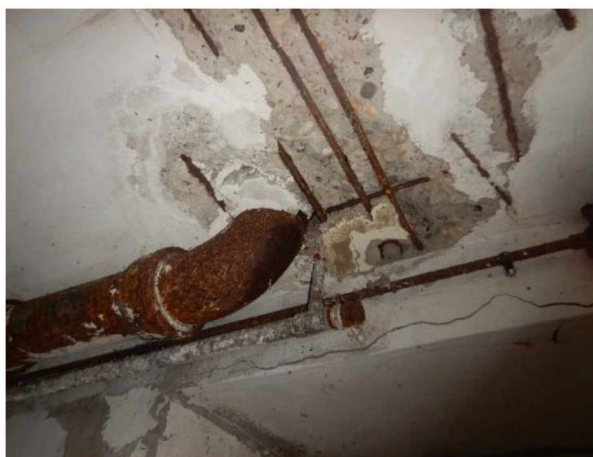
Foto 4.2: Schadebeeld rondom doorvoering.

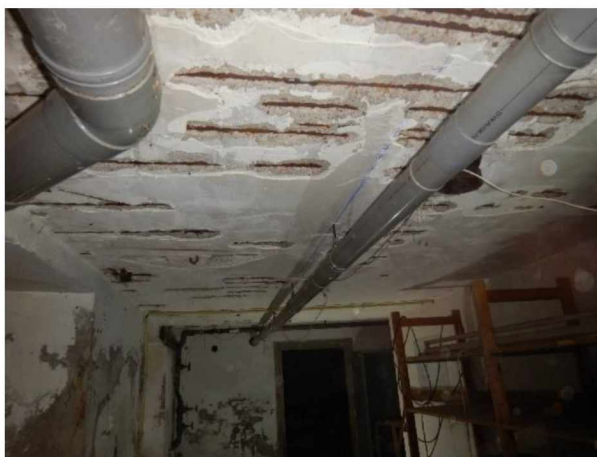
Foto 4.3: Algemeen schadebeeld vloer.

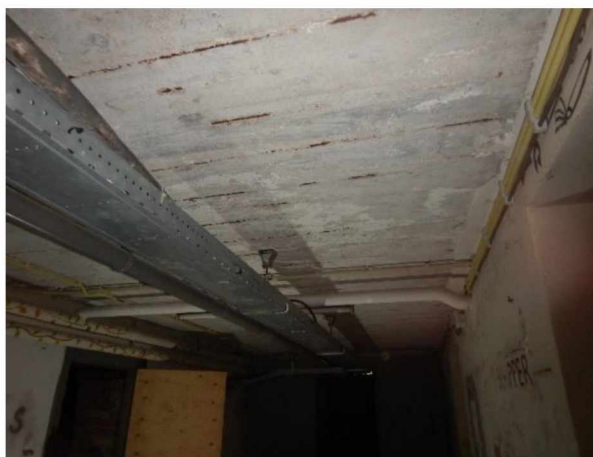
Foto 4.4: Algemeen schadebeeld vloer.

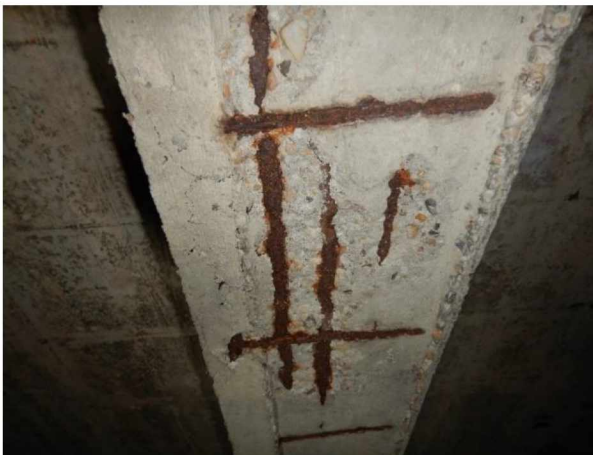
Foto 4.7: Schadebeeld onderzijde balken.

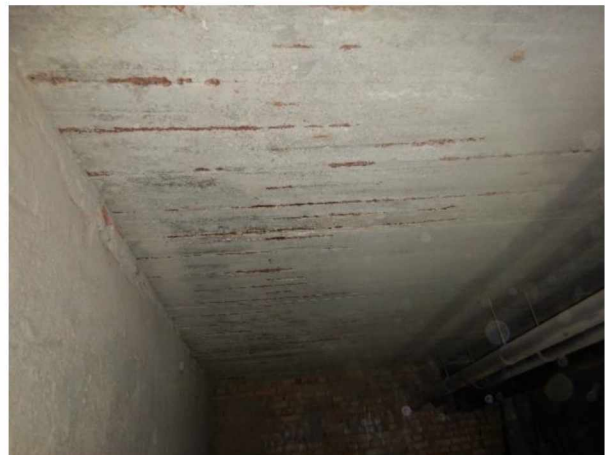
Foto 4.8: Algemeen schadebeeld vloer.

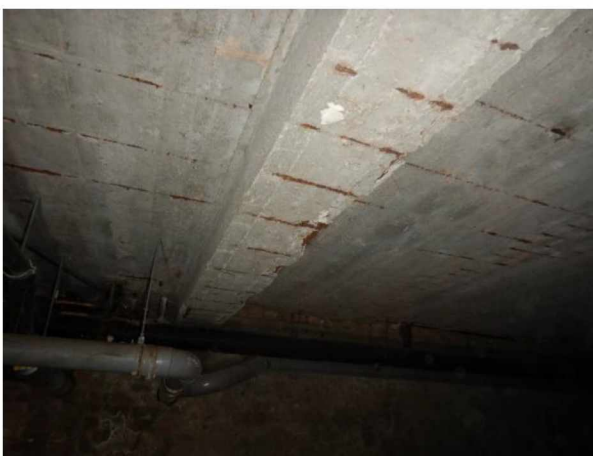
Foto 4.9: Algemeen schadebeeld vloeren en balken.

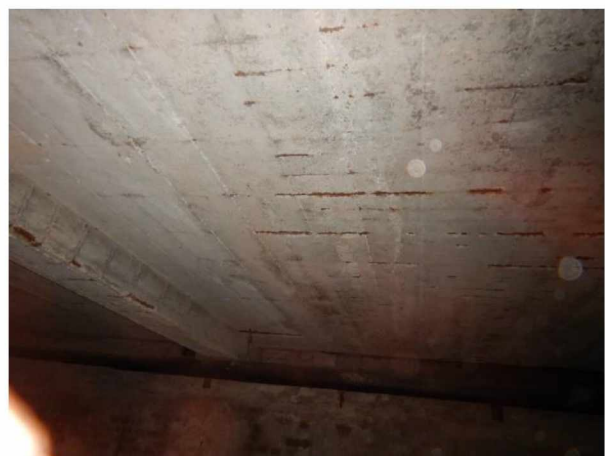
Foto 4.10: Algemeen schadebeeld vloeren en balken.

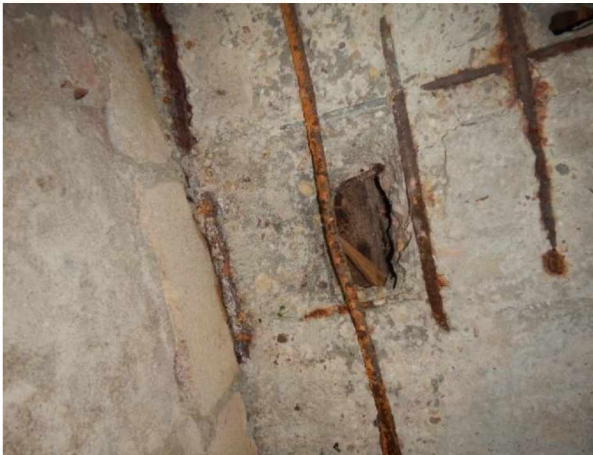
Foto 4.11: Schadebeeld rondom doorvoering.

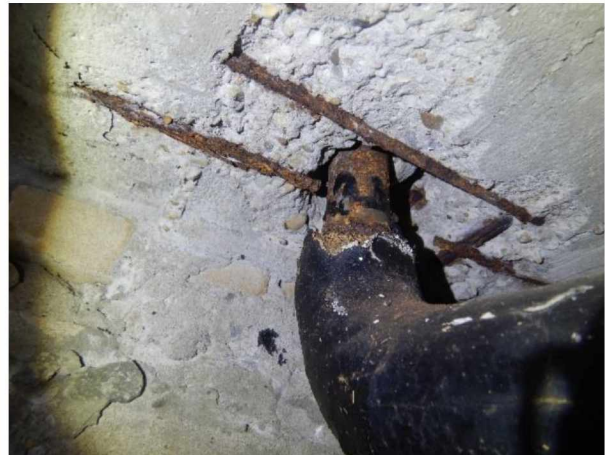
Foto 4.12: Schadebeeld rondom doorvoering.

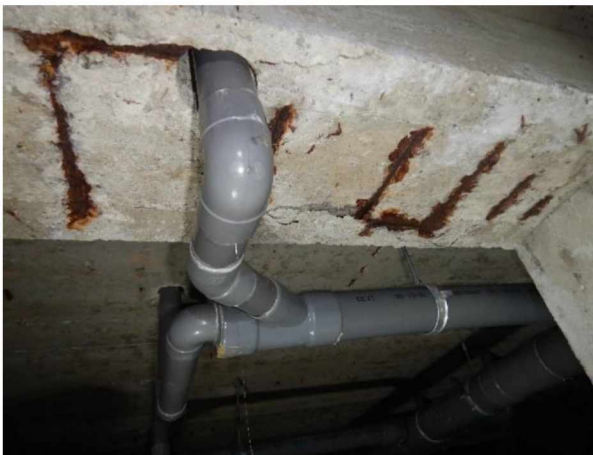
Foto 4.13: Schadebeeld rondom doorvoering, hoofdwapening balk doorboord.

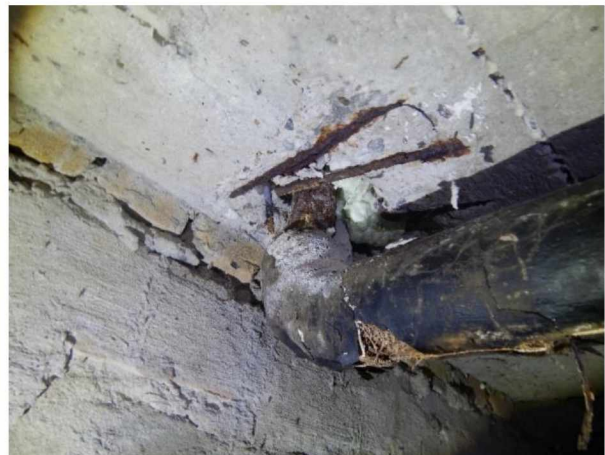
Foto 4.14: Schadebeeld rondom doorvoering.

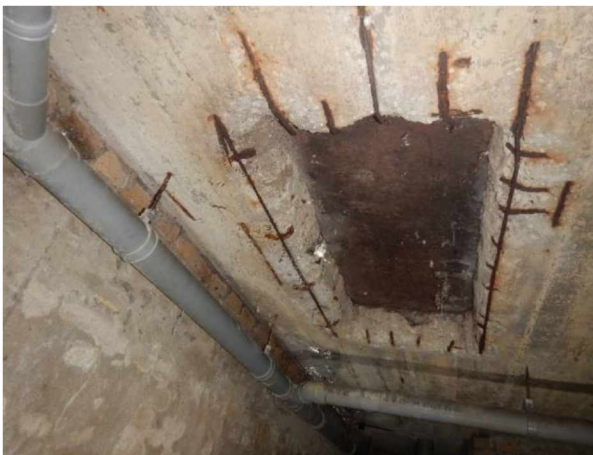
Foto 4.15: Vloersparing ter plaatse van kruipluik.

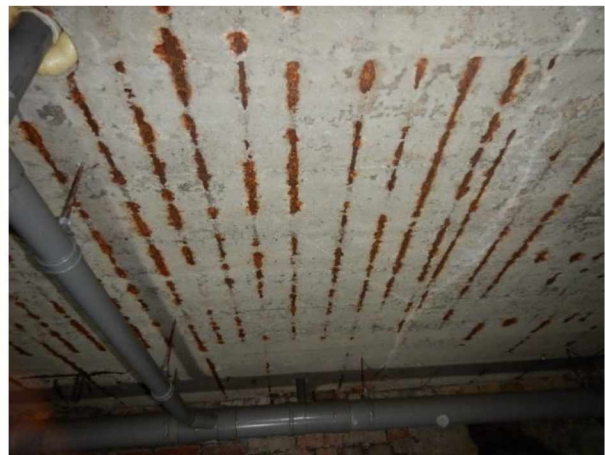
Foto 4.16: Algemeen schadebeeld vloer.

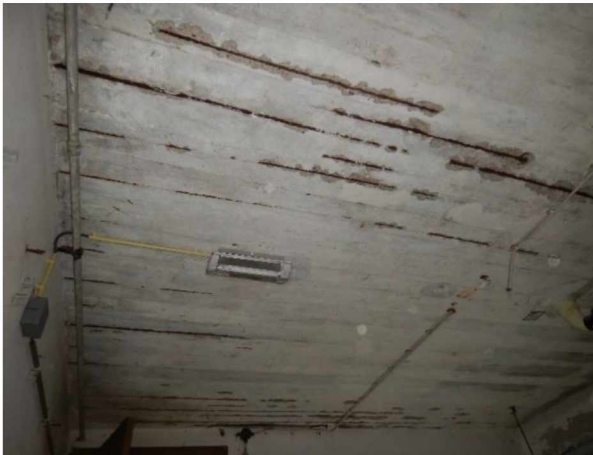
Foto 4.17: Algemeen schadebeeld vloer.

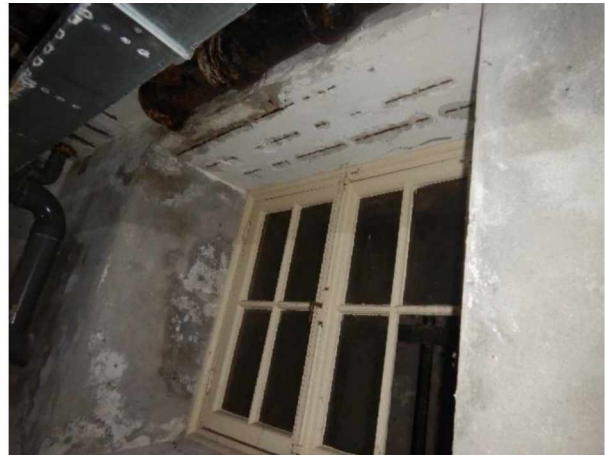
Foto 4.18: Schade ter plaatse van koekoek.

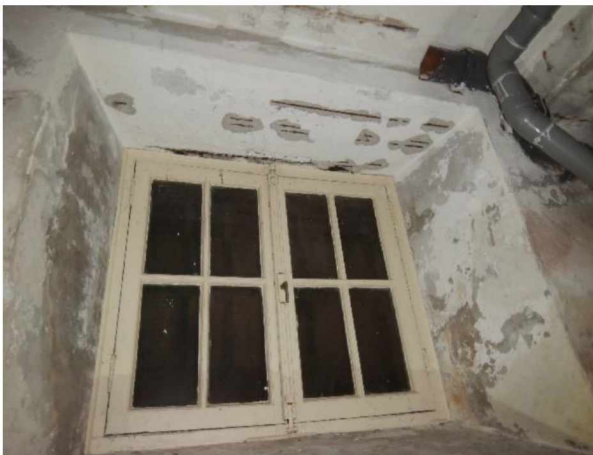
Foto 4.19: Schade ter plaatse van koekoek.

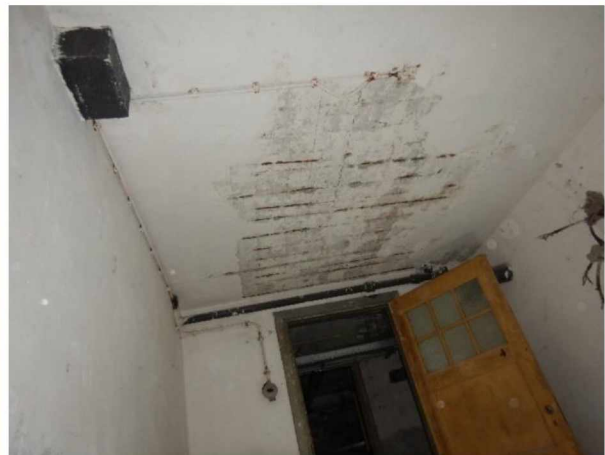
Foto 4.20: Algemeen schadebeeld vloer.

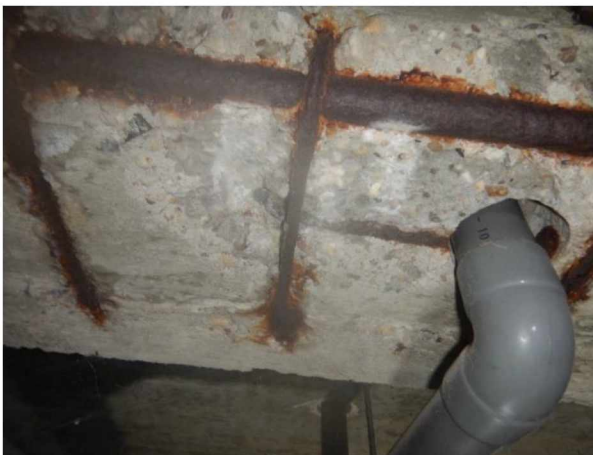
Foto 4.21: Schadebeeld rondom doorvoering, hoofdwapening balk doorboord.

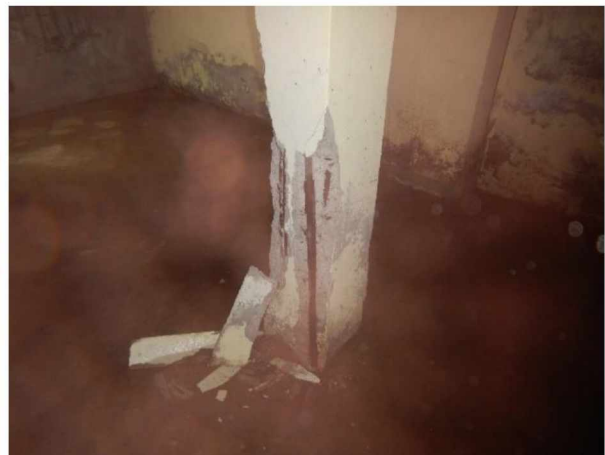
Foto 4.22: Zeer sterk aangetaste kolom 19.1 (ruimte 19).

Op drie van de vier kolommen is sprake van sterke tot zeer sterke corrosie waarbij de beugelwapening lokaal al volledig doorgecorrodeerd is. De algemene onderhoudstoestand van de betonconstructie in ruimte 19 is dermate slecht dat hier de veiligheid van de constructie niet meer kan worden gegarandeerd.

De ernst en/of omvang van de schades -of het herstel ervan- zijn op deze locaties dermate groot dat vermoedelijk aanvullende (tijdelijke) constructieve maatregelen benodigd zijn of dat de constructie extern dient te worden versterkt. De exacte maatregelen dienen in deze situaties te worden bepaald in overleg met een constructeur.

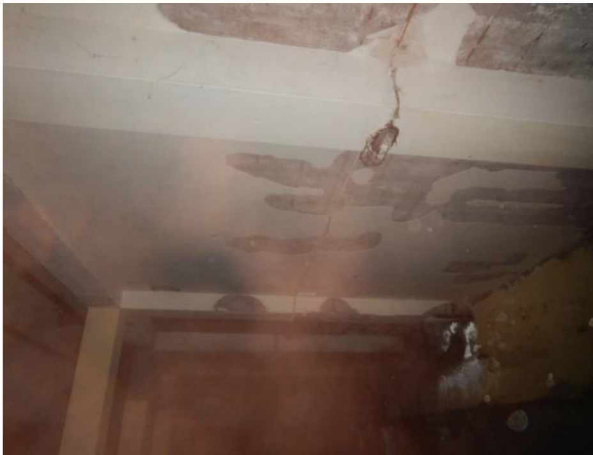
Foto 4.23: Schadebeeld ter plaatse van matig aangetaste delen (ruimte 19).

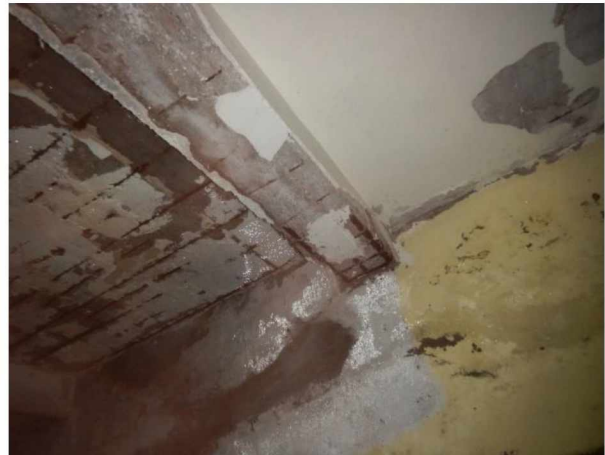
Foto 4.24: Schadebeeld ter plaatse van matig-sterk tot sterk aangetaste delen (ruimte 19).

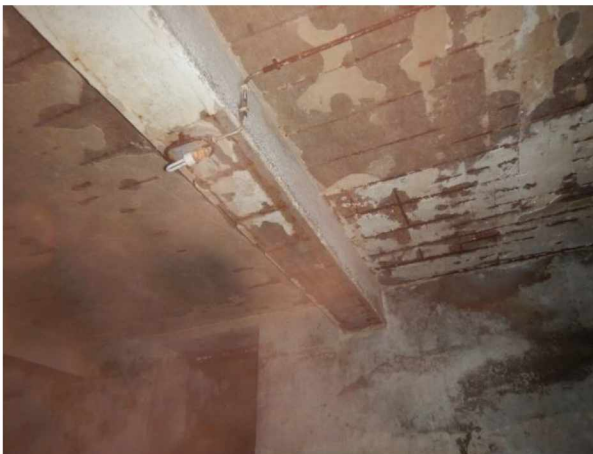
Foto 4.25: Schadebeeld ter plaatse van matig-sterk tot sterk aangetaste delen (ruimte 19).

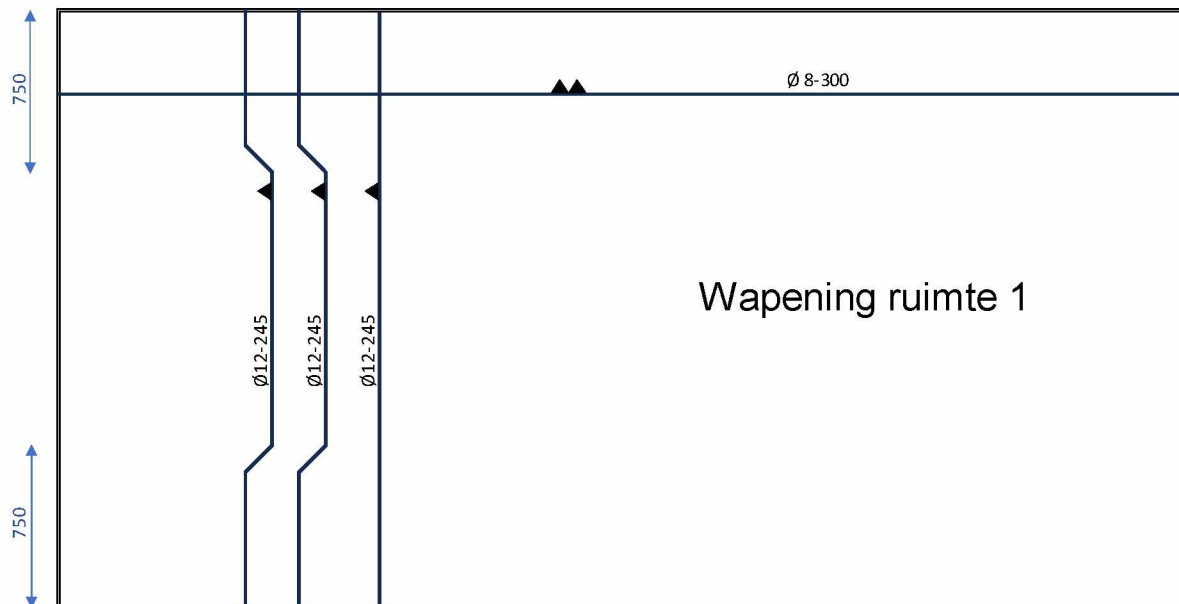
Bijlage 5 Wapeningsconfiguratie ruimte 1

Geen balken in ruimte aanwezig

Afname Ø hoofdwapening: Incidenteel: Ø12 --> Ø10  
Algemeen: Ø12 --> Ø10,6- Ø11,0

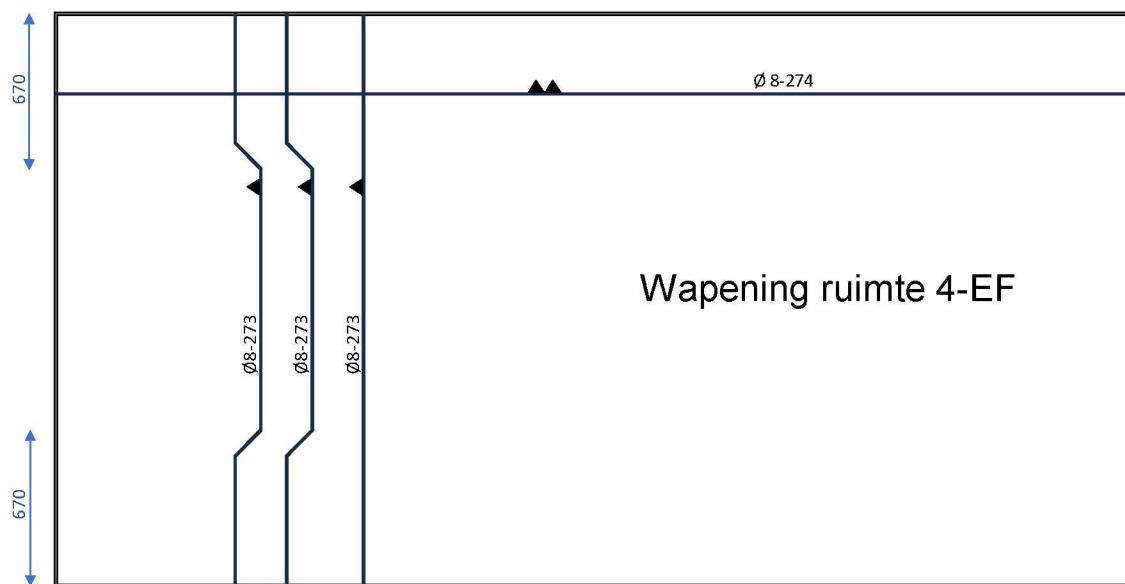
## Bijlage 6 Wapeningsconfiguratie ruimte 4-EF

Afname Ø hoofdwapening: Algemeen: Ø8 --> Ø7

Afname Ø verdeelwapening: geen afname

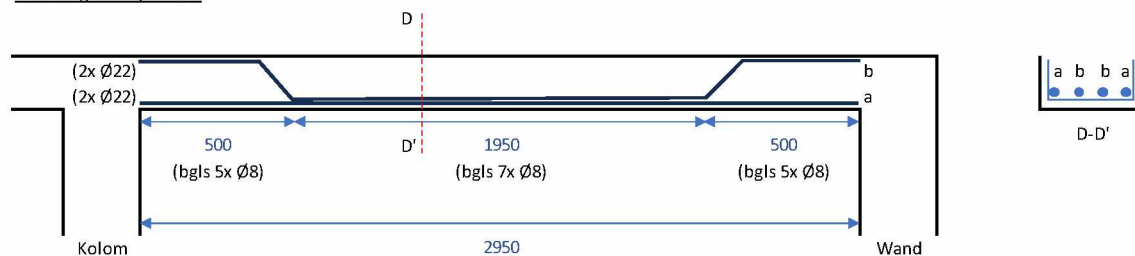
Afname Ø hoofdwapening: Incidenteel: Ø22 --> Ø20,6  
Algemeen: Ø22 --> Ø21

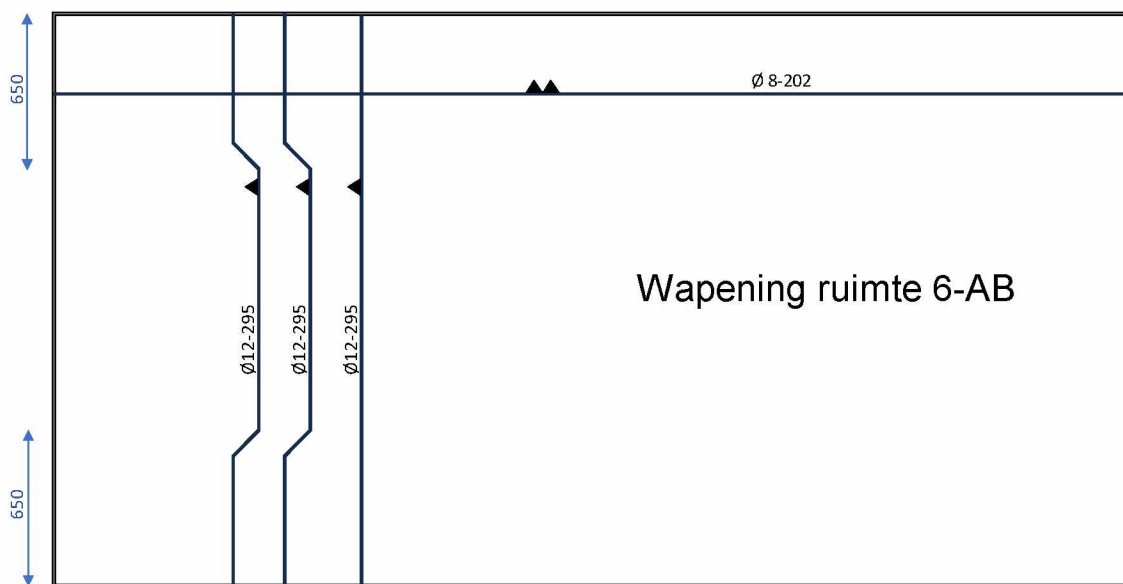
## Bijlage 7 Wapeningsconfiguratie ruimte 6-AB

Afname Ø hoofdwapening: Incidenteel: Ø12 --> Ø10,8  
Algemeen: Ø12 --> Ø11,5

Afname Ø verdeelwapening: geen afname

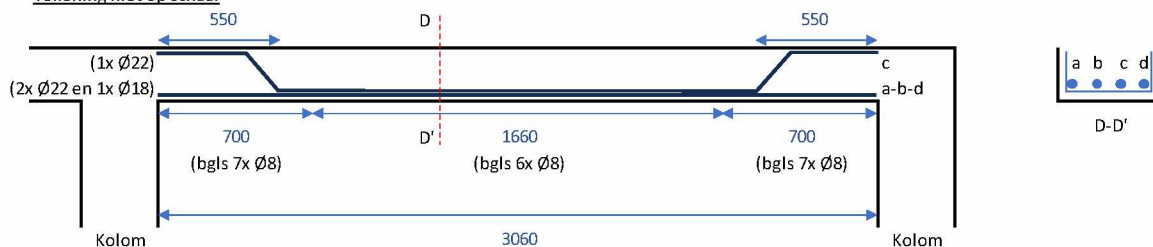
Afname Ø hoofdwapening: Incidenteel: Ø22 --> Ø21  
Algemeen: Ø22 --> Ø21

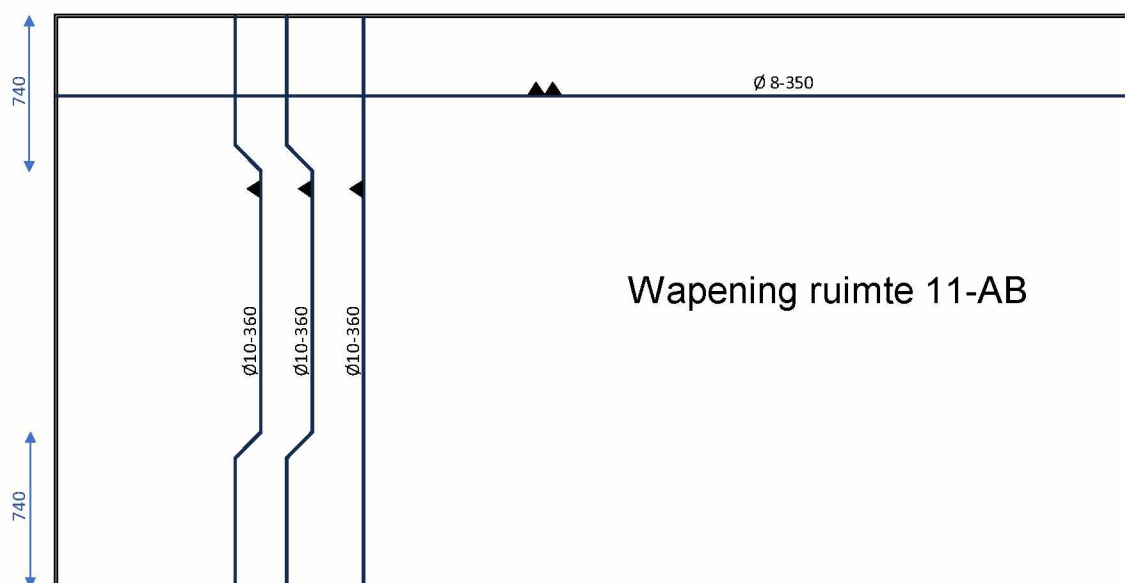
## Bijlage 8 Wapeningsconfiguratie ruimte 11-AB

Afname Ø hoofdwapening: Incidenteel: Ø10 --> Ø9,7  
Algemeen: geen afname

Afname Ø verdeelwapening: geen afname

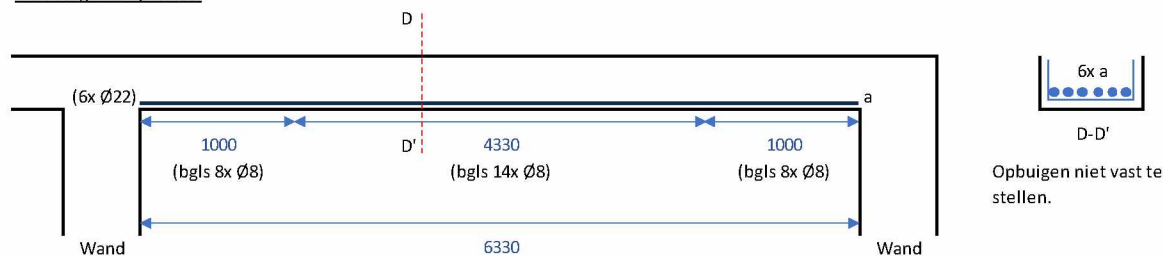
Afname Ø hoofdwapening: Geen afname

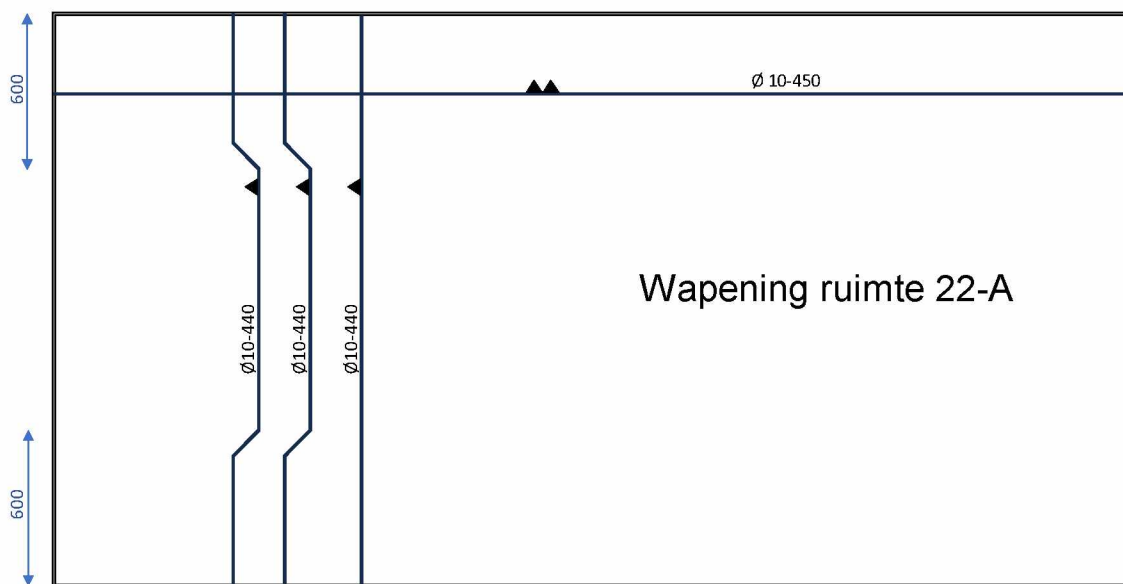
## Bijlage 9 Wapeningsconfiguratie ruimte 22-A

Afname Ø hoofdwapening: Incidenteel: Ø10 --> Ø9,6

Afname Ø verdeelwapening: geen afname

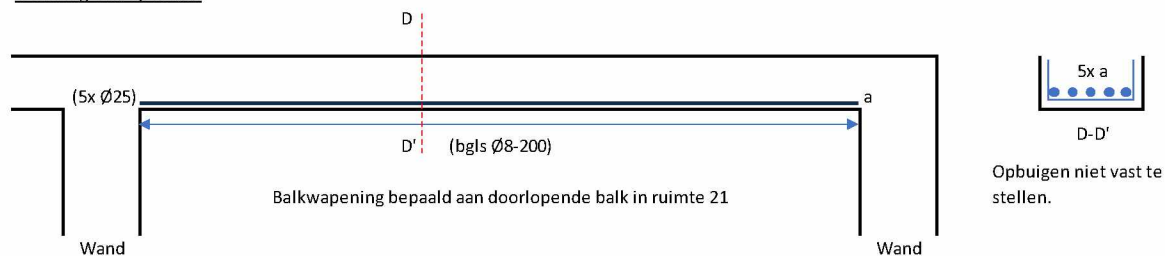
Afname Ø hoofdwapening: Geen afname

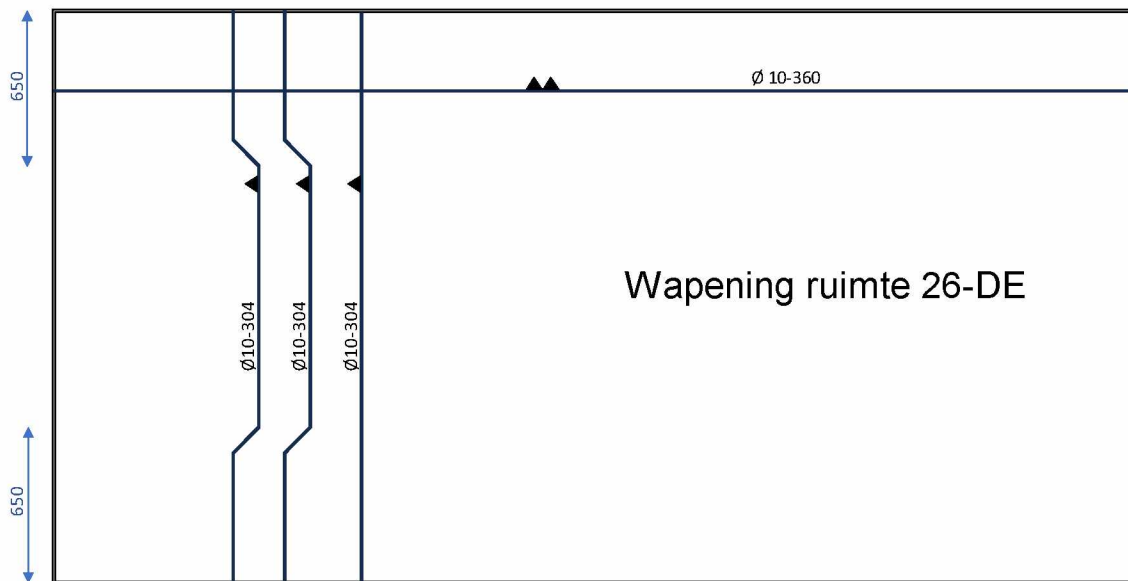
## Bijlage 10 Wapeningsconfiguratie ruimte 26-DE

Afname Ø hoofdwapening: Incidenteel: Ø10 --> Ø9,6  
Algemeen: afname nihil.

Afname Ø verdeelwapening: geen afname

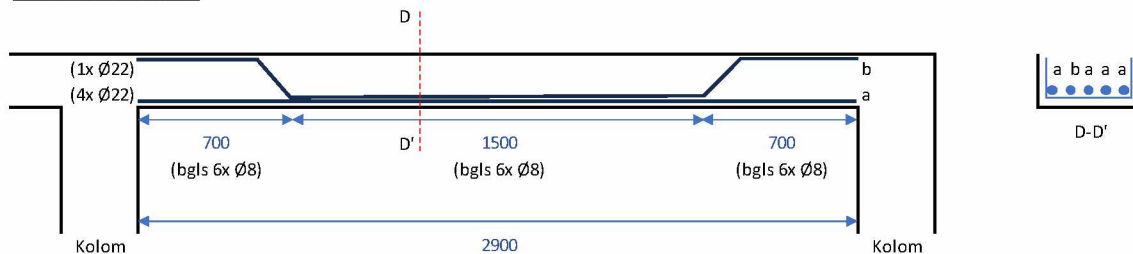
Afname Ø hoofdwapening: Geen afname

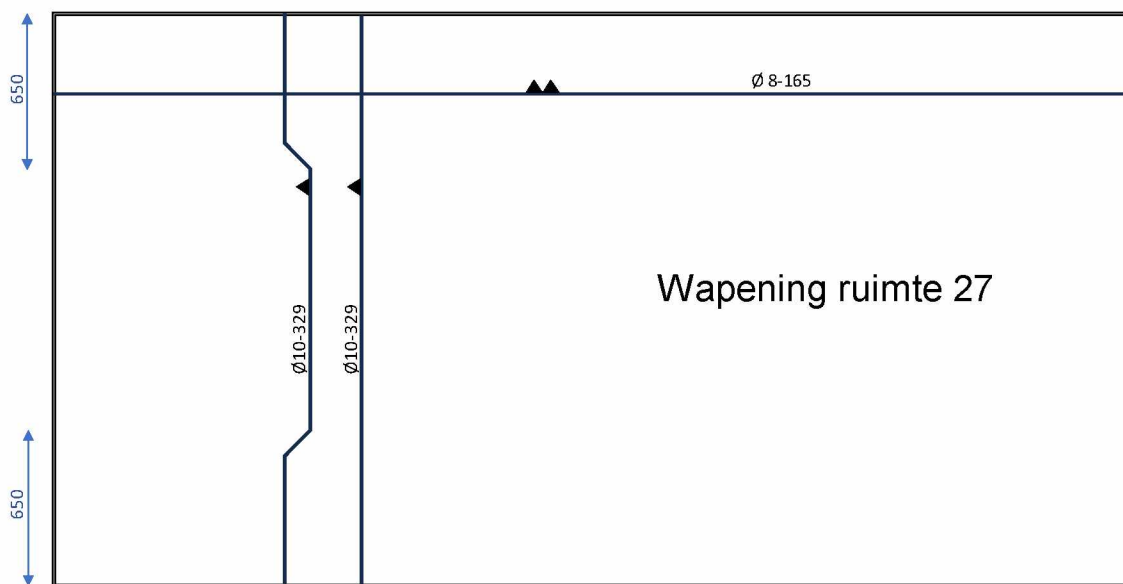
## Bijlage 11 Wapeningsconfiguratie ruimte 27

Afname Ø hoofdwapening: Algemeen: afname nihil.

Afname Ø verdeelwapening: geen afname

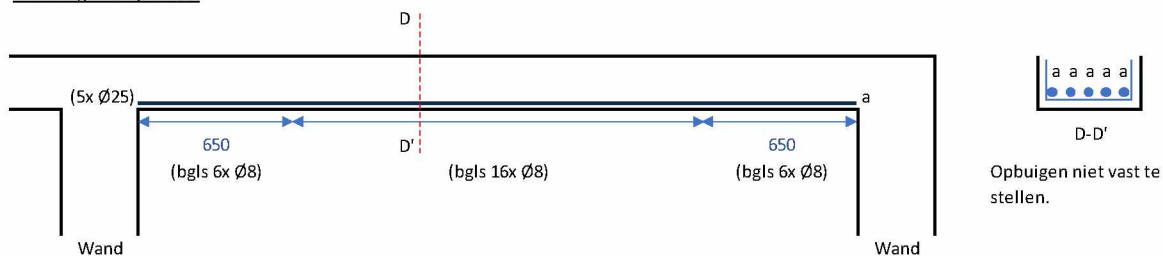
Afname Ø hoofdwapening: Geen afname
