Project
GVL, Glize light
Bouwnummer 45

Fase
Definitief Ontwerp

Onderwerp
Herstelplan tekening
Gebouw 45: Plattegrond Kelder

45-NT-3813

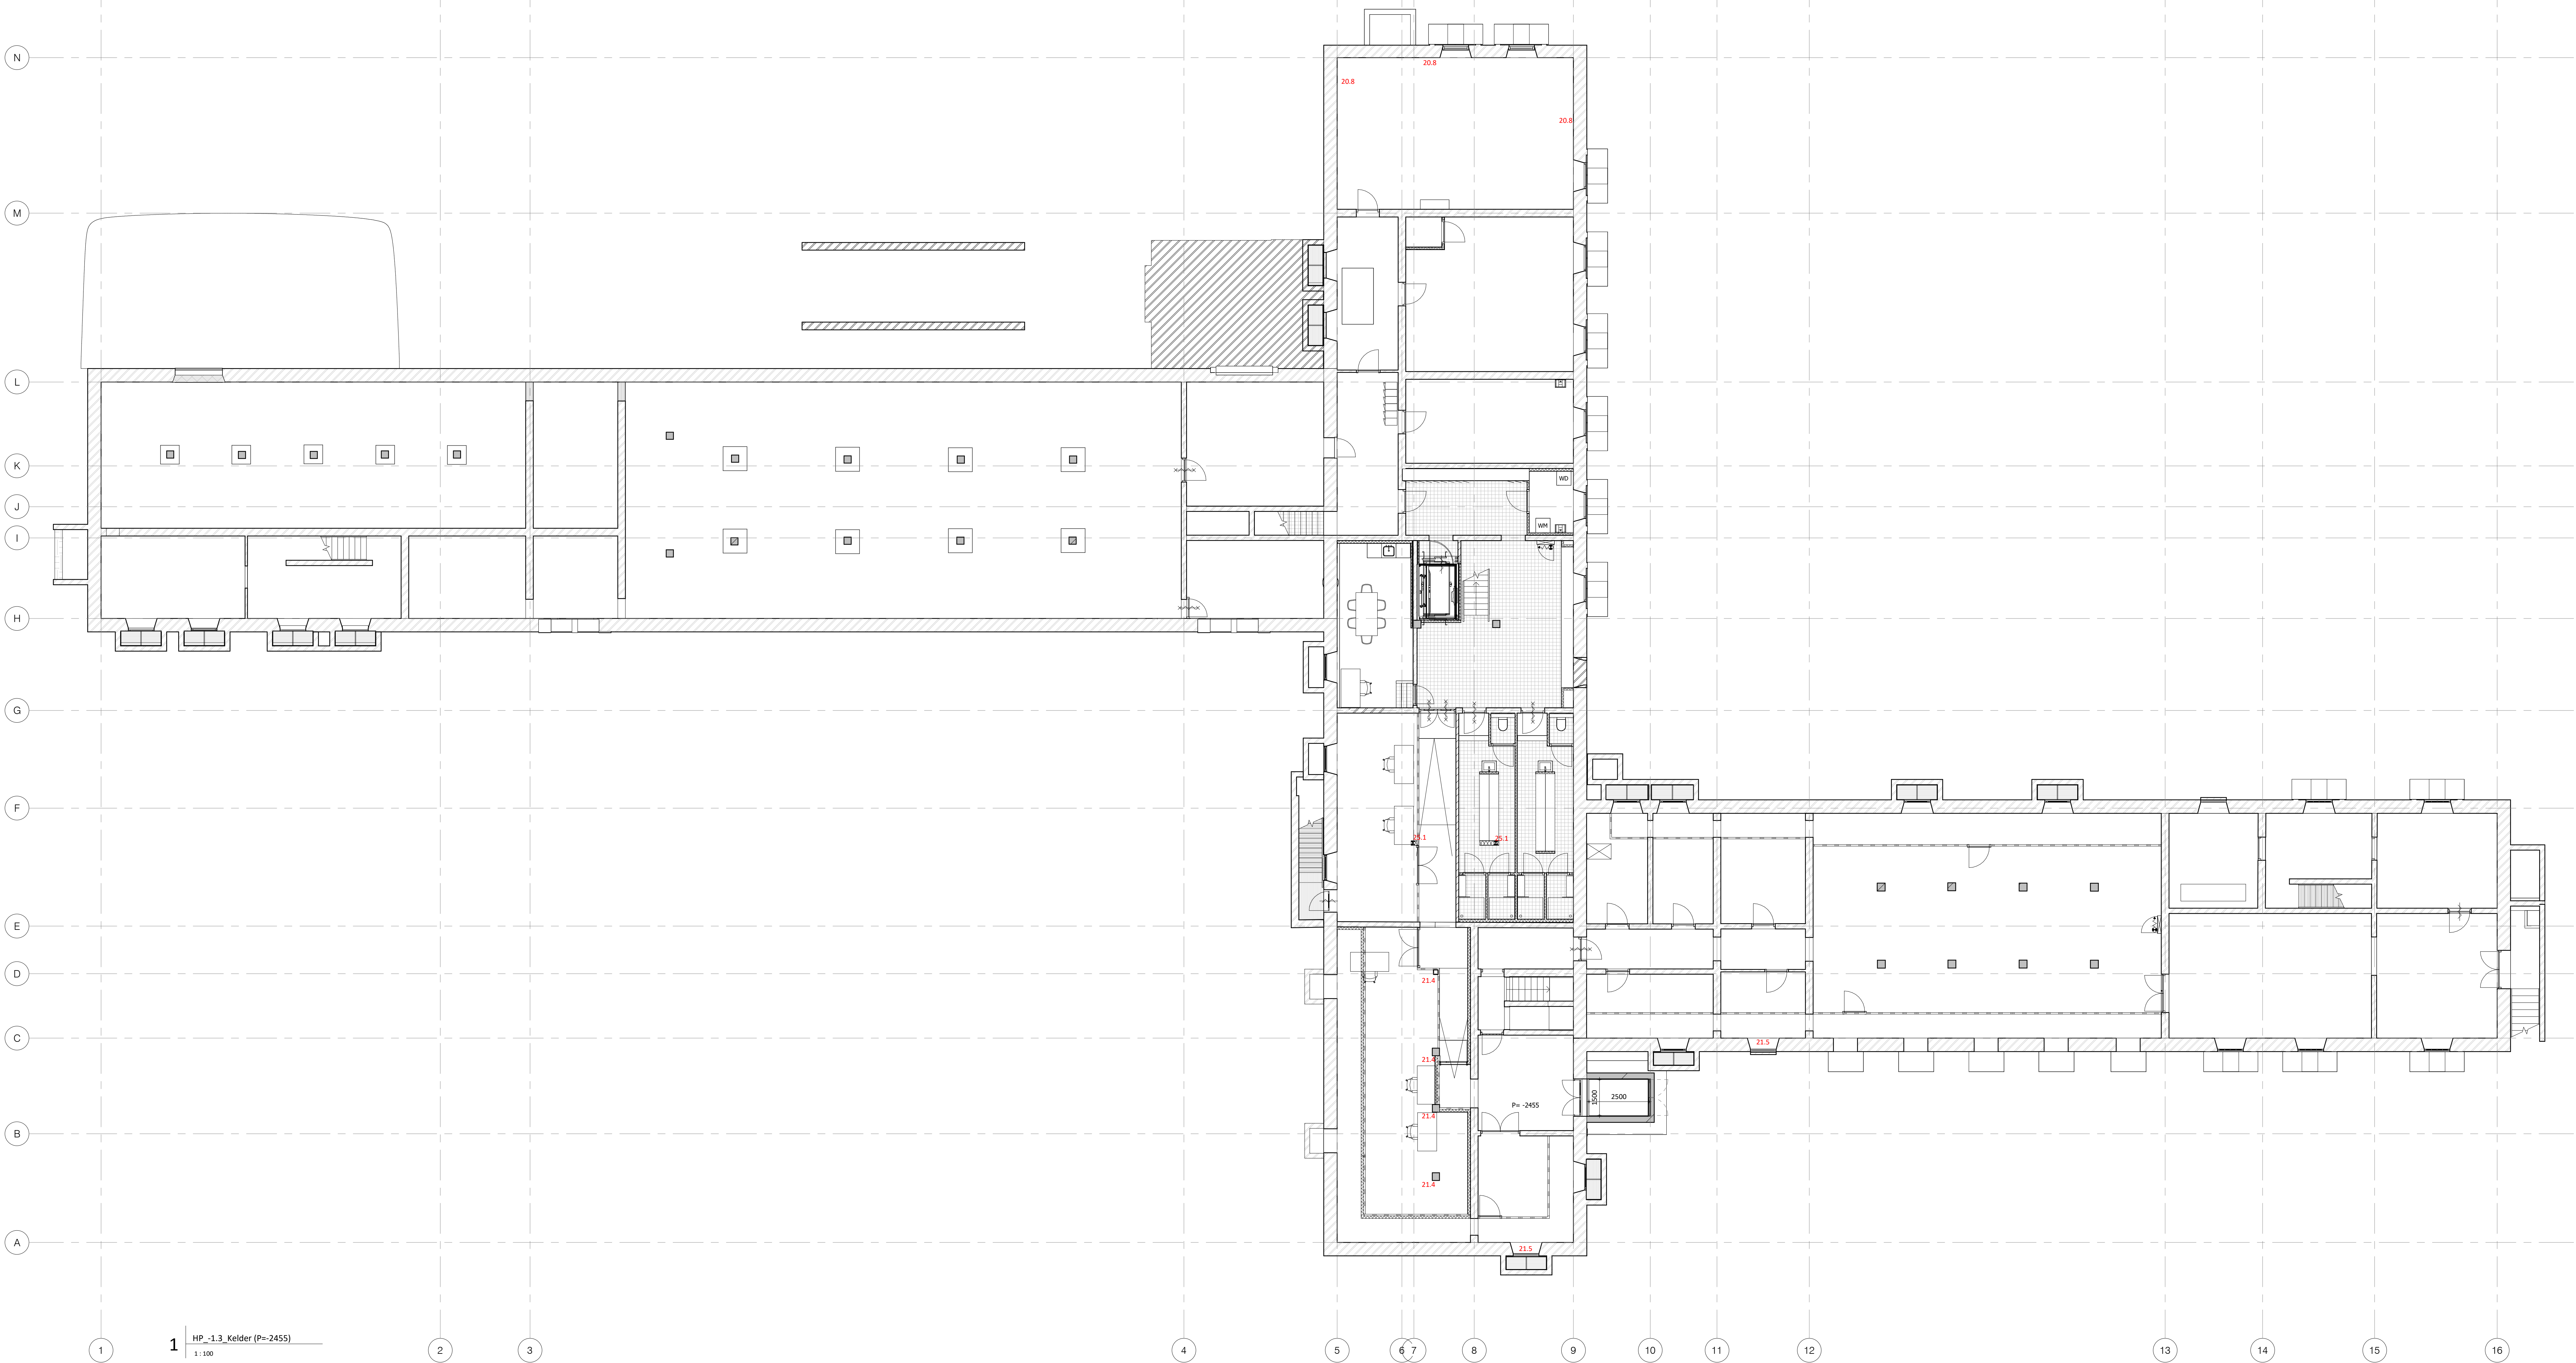
1 HP_-1.3_Kelder (P=-2455)
1:100

- Inboetwerk
- Voegwerk vervangen
- Vervangen houtwerk
- Bordestrap verzaakt, nader onderzoek iom constructeur
- De kolommen vertonen zeer veel schade t.g.v. roestende wapeningstaven, advies constructeur

- Bij de latelen t.p.v. koekoeken is veel roestende wapening geconstateerd, advies constructeur
- Ventilatieoosters in de gevel, soms door de bestaande openingen heen, metselwerk aanhelen, inboeten

- De voegen aan de onderzijde van het gebouw zijn aan vervanging toe, voegwerkherstel
- De wanden laten op verschillende plaatsen vocht door, ter plaatse van vocht, de muren injecteren

- Aantasting door drooghoutboorders, inventarisatie en plan van aanpak door een gespecialiseerd bedrijf noodzakelijk
- Gording op de muurplaat is gekanteld of naar buiten geweken, advies constructeur

- Kolommen zijn in slechte staat, advies constructeur
- Kozijnen herstellen en vastzetten op kiepstand (vm waterkering icm vloermuizen toegang)
- Tufsteen waterslagen zijn op aangetast door vorst en in het verleden gerepareerd, oude reparaties en aantastingen repareren

- Tufsteen montants zijn op diverse plaatsen gescheurd, twee montants zijn niet goed verankerd, de geweken montants terugzetten en verankeren, gescheurde montants herstellen met Jahn

- Onderdorpel erg slecht en onderkant deur weggerot. Nieuwe dorpel plaatsen, onderdorpel kozijn vernieuwen. Deur herstellen
- Dakkapel is verzaakt, herstellen

- Er zijn platen aan de buitenzijde gezet, platen verwijderen en ramen vanaf de buitenzijde opnemen/herstellen
- Houten kalf (plaat) is doorgezaakt, vernieuwen

- De voegen tussen het metselwerk en de natuurstenen afdekkers zijn te hard, opnieuw voegen
- Natuursteenprofiel is beschadigd, voorzijde latei vervangen en bevestigen dmv bronzen ankers

- Afdekkers liggen op één lijn met het metselwerk, in de voeg een koperen lekljst plaatsen
- De ventilatieoosters zitten door de bestaande ventilatieopeningen heen/ zijn verroest, verwijderen en metselwerk aanhelen/inboeten

Voor alle werkzaamheden, zie herstelplan 45-2810
