1738 PRINSENBOSCH GILZE FOTOBOEK GEBOUW 45

PROJECTNUMMER: 1738
FASE: OMGEVINGSVERGUNNINGSAANVRAAG/TO
DOCUMENTNUMMER: 45-3811
DATUM: 06-09-2024

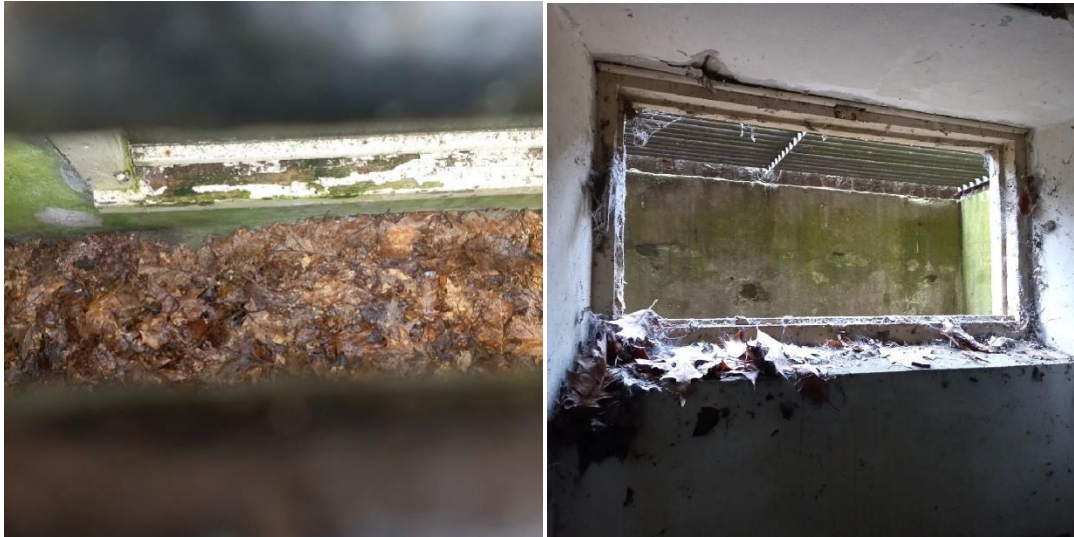
30.1 De kozijnen van de koekoekramen (kelder) zijn de verrot. De onderstijl en de linkerstijl zijn verrot.

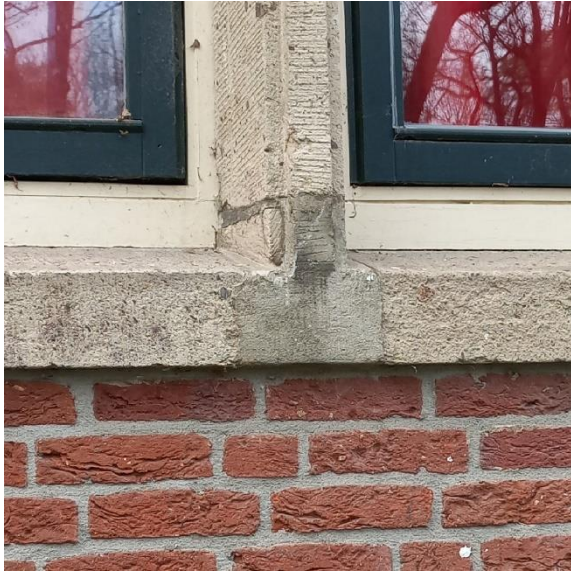
30.2 De Tufsteen waterslagen zijn op tal van plaatsen aangetast door vorst en in het verleden op diverse plaatsen gerepareerd.

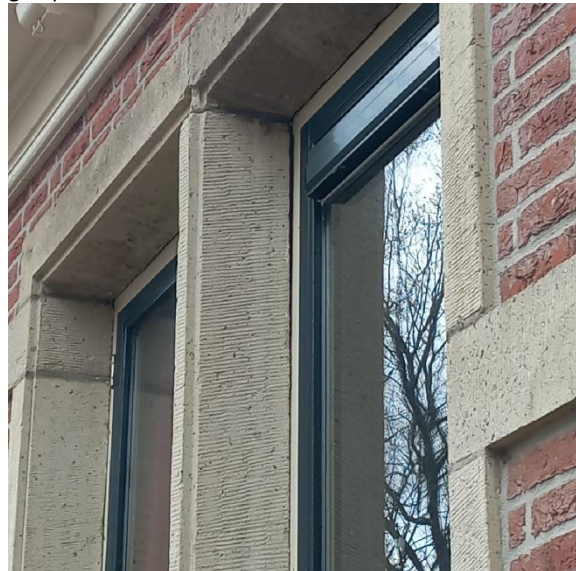
30.3, de montant is niet goed verankerd en naar voren verschoven.

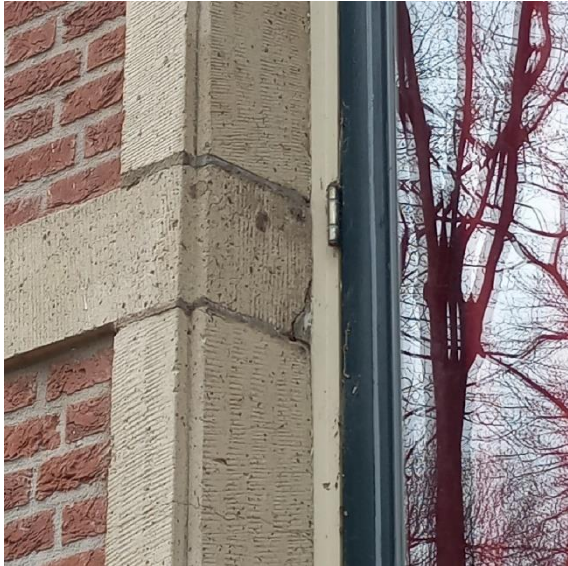
30.4 De voegen tussen de tufsteen zijn te hard en veroorzaken spanningschade aan de tufsteen.

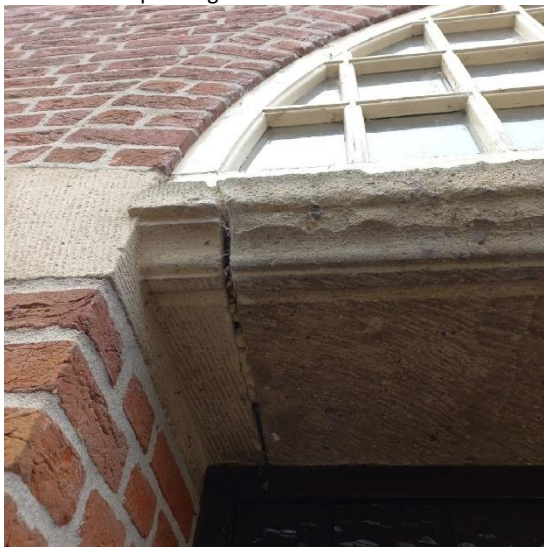
35.1 en 35.2, Natuursteenprofiel is weggesleten en de voegen zijn te hard/ eruit.

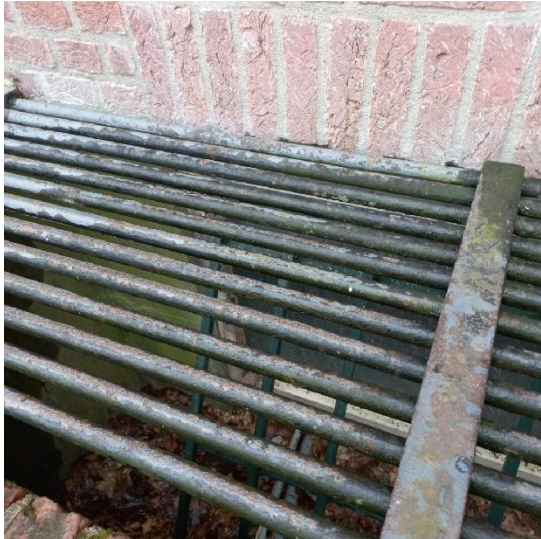
43.1 Koekoek roosters zijn roestig

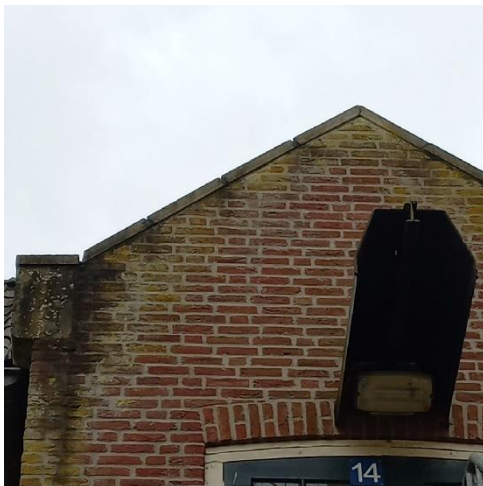
35.1 Voegen tussen de natuurstenen afdekkers zijn slecht

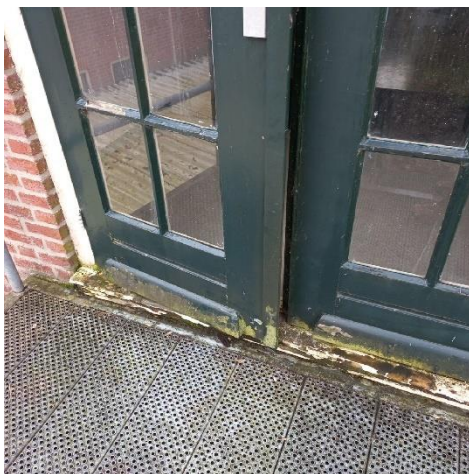
30.6 Onderdorpel en onderkant deur erg slecht

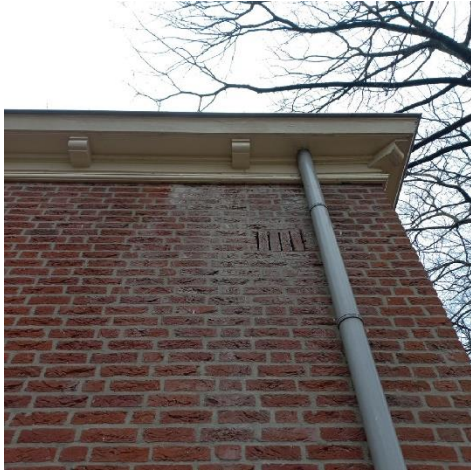
46.1 De bakgoten zijn pas overgeschilderd, slecht zicht op staat bakgoot

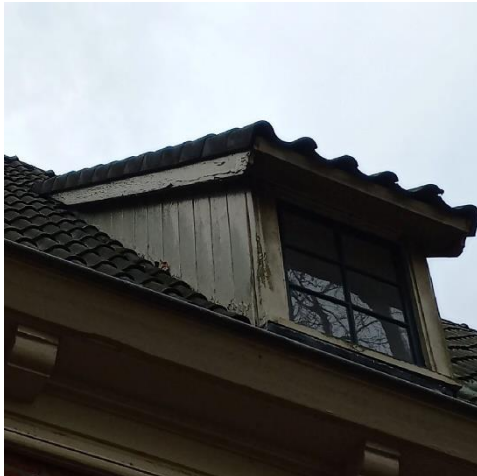
46.3 Schilderwerk aan de dakkappen is achterstallig

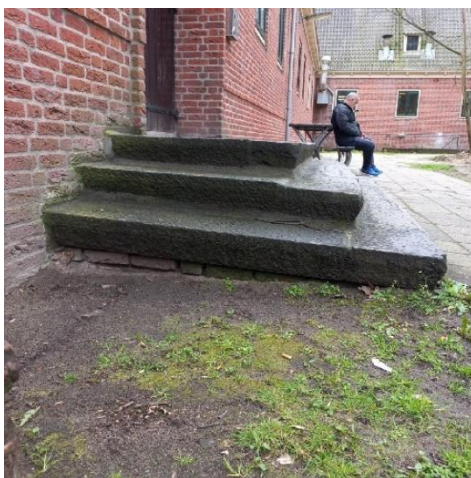
20.1, bordestrap is verzakt

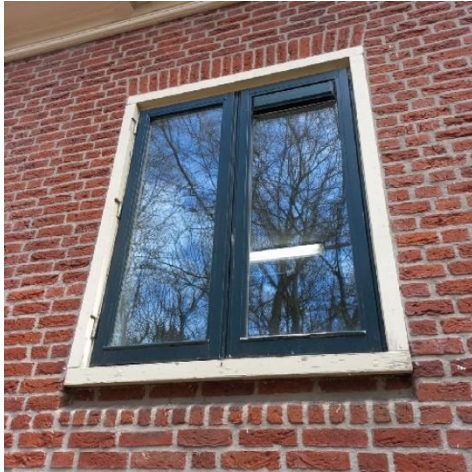
30, Extra opgedikt kozijn, uniek in het gebouw

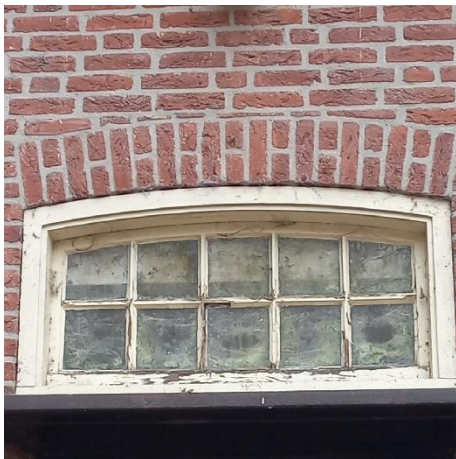
30.7, Achterstallig onderhoud, roedes en onderdorpel zijn slecht

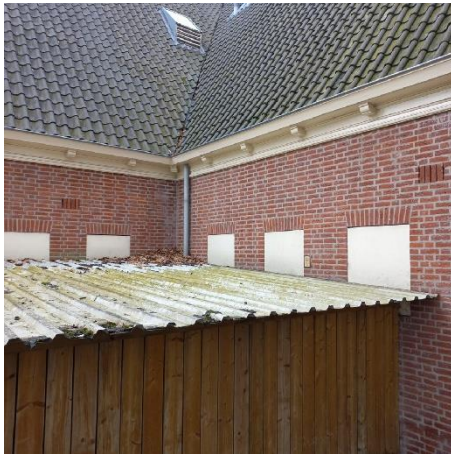
30.10 Platen vastgezet voor de ramen

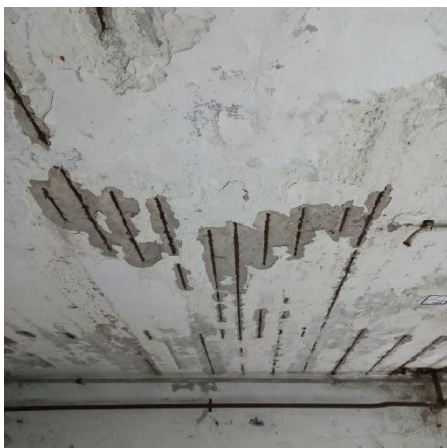
21.1 Schade aan de betonnen begane grond, roestende wapeningsstaven en weinig dekking

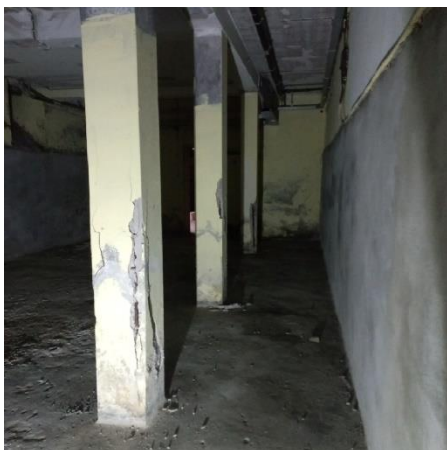
21.4 Veel schade aan betonnen kolommen

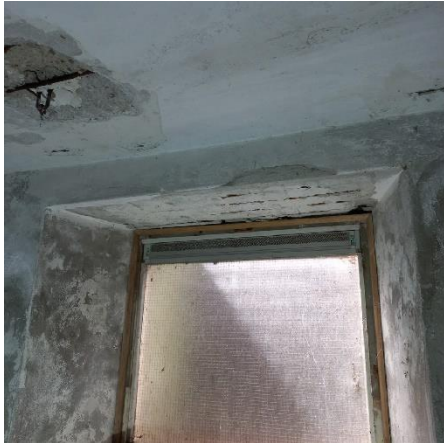
geconstateerd

21.5, De betonlateien t.p.v. koekoeks is veel roestende wapening

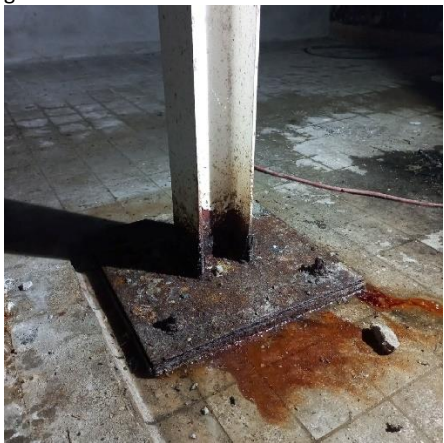
is in slechte staat

25.1, De onderkant van de twee stalen kolommen en vertoont waterschade,

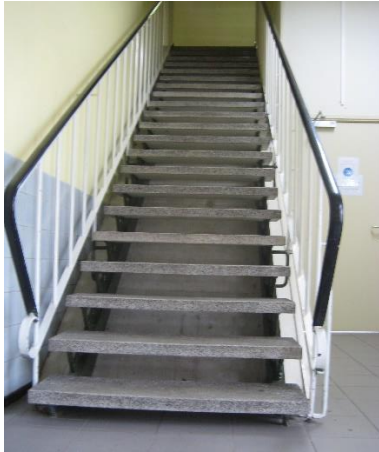
32,1, De afstand tussen de balusters onderling zijn te groot

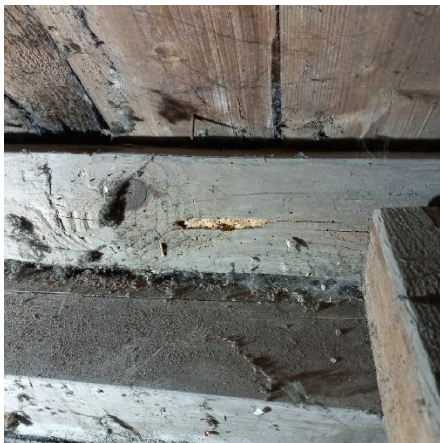
24.2, Houtworm en boktor geconstateerd

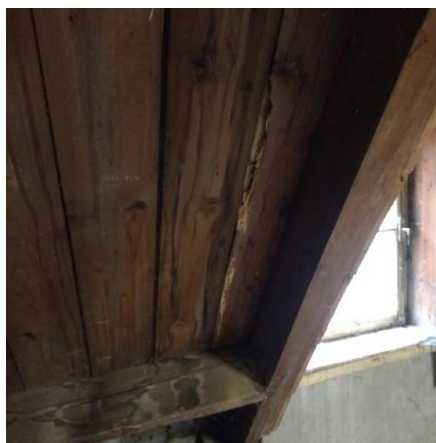
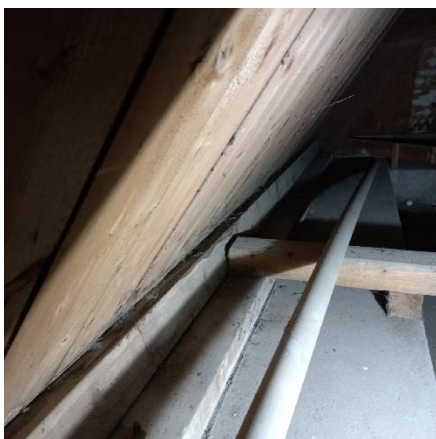
24.3, Muurplaat gekanteld

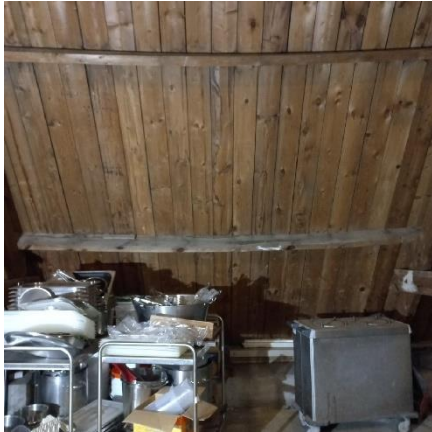
24.4, Gording buigt sterk door

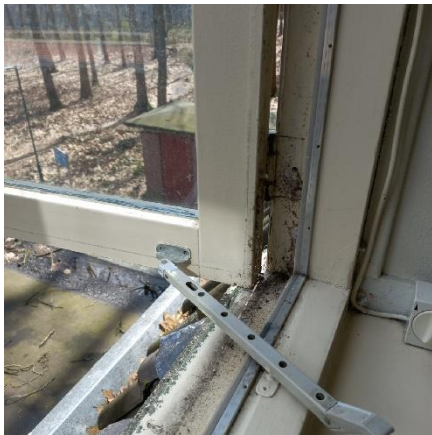
30, Onderdorpel nieuwe dakkapel rot
