Project
GVL, Glize light
Bouwnummer 45

Fase
Definitief Ontwerp

Onderwerp
Herstelplan tekening
Gebouw 45: Eerste verdieping

45-NT-3814

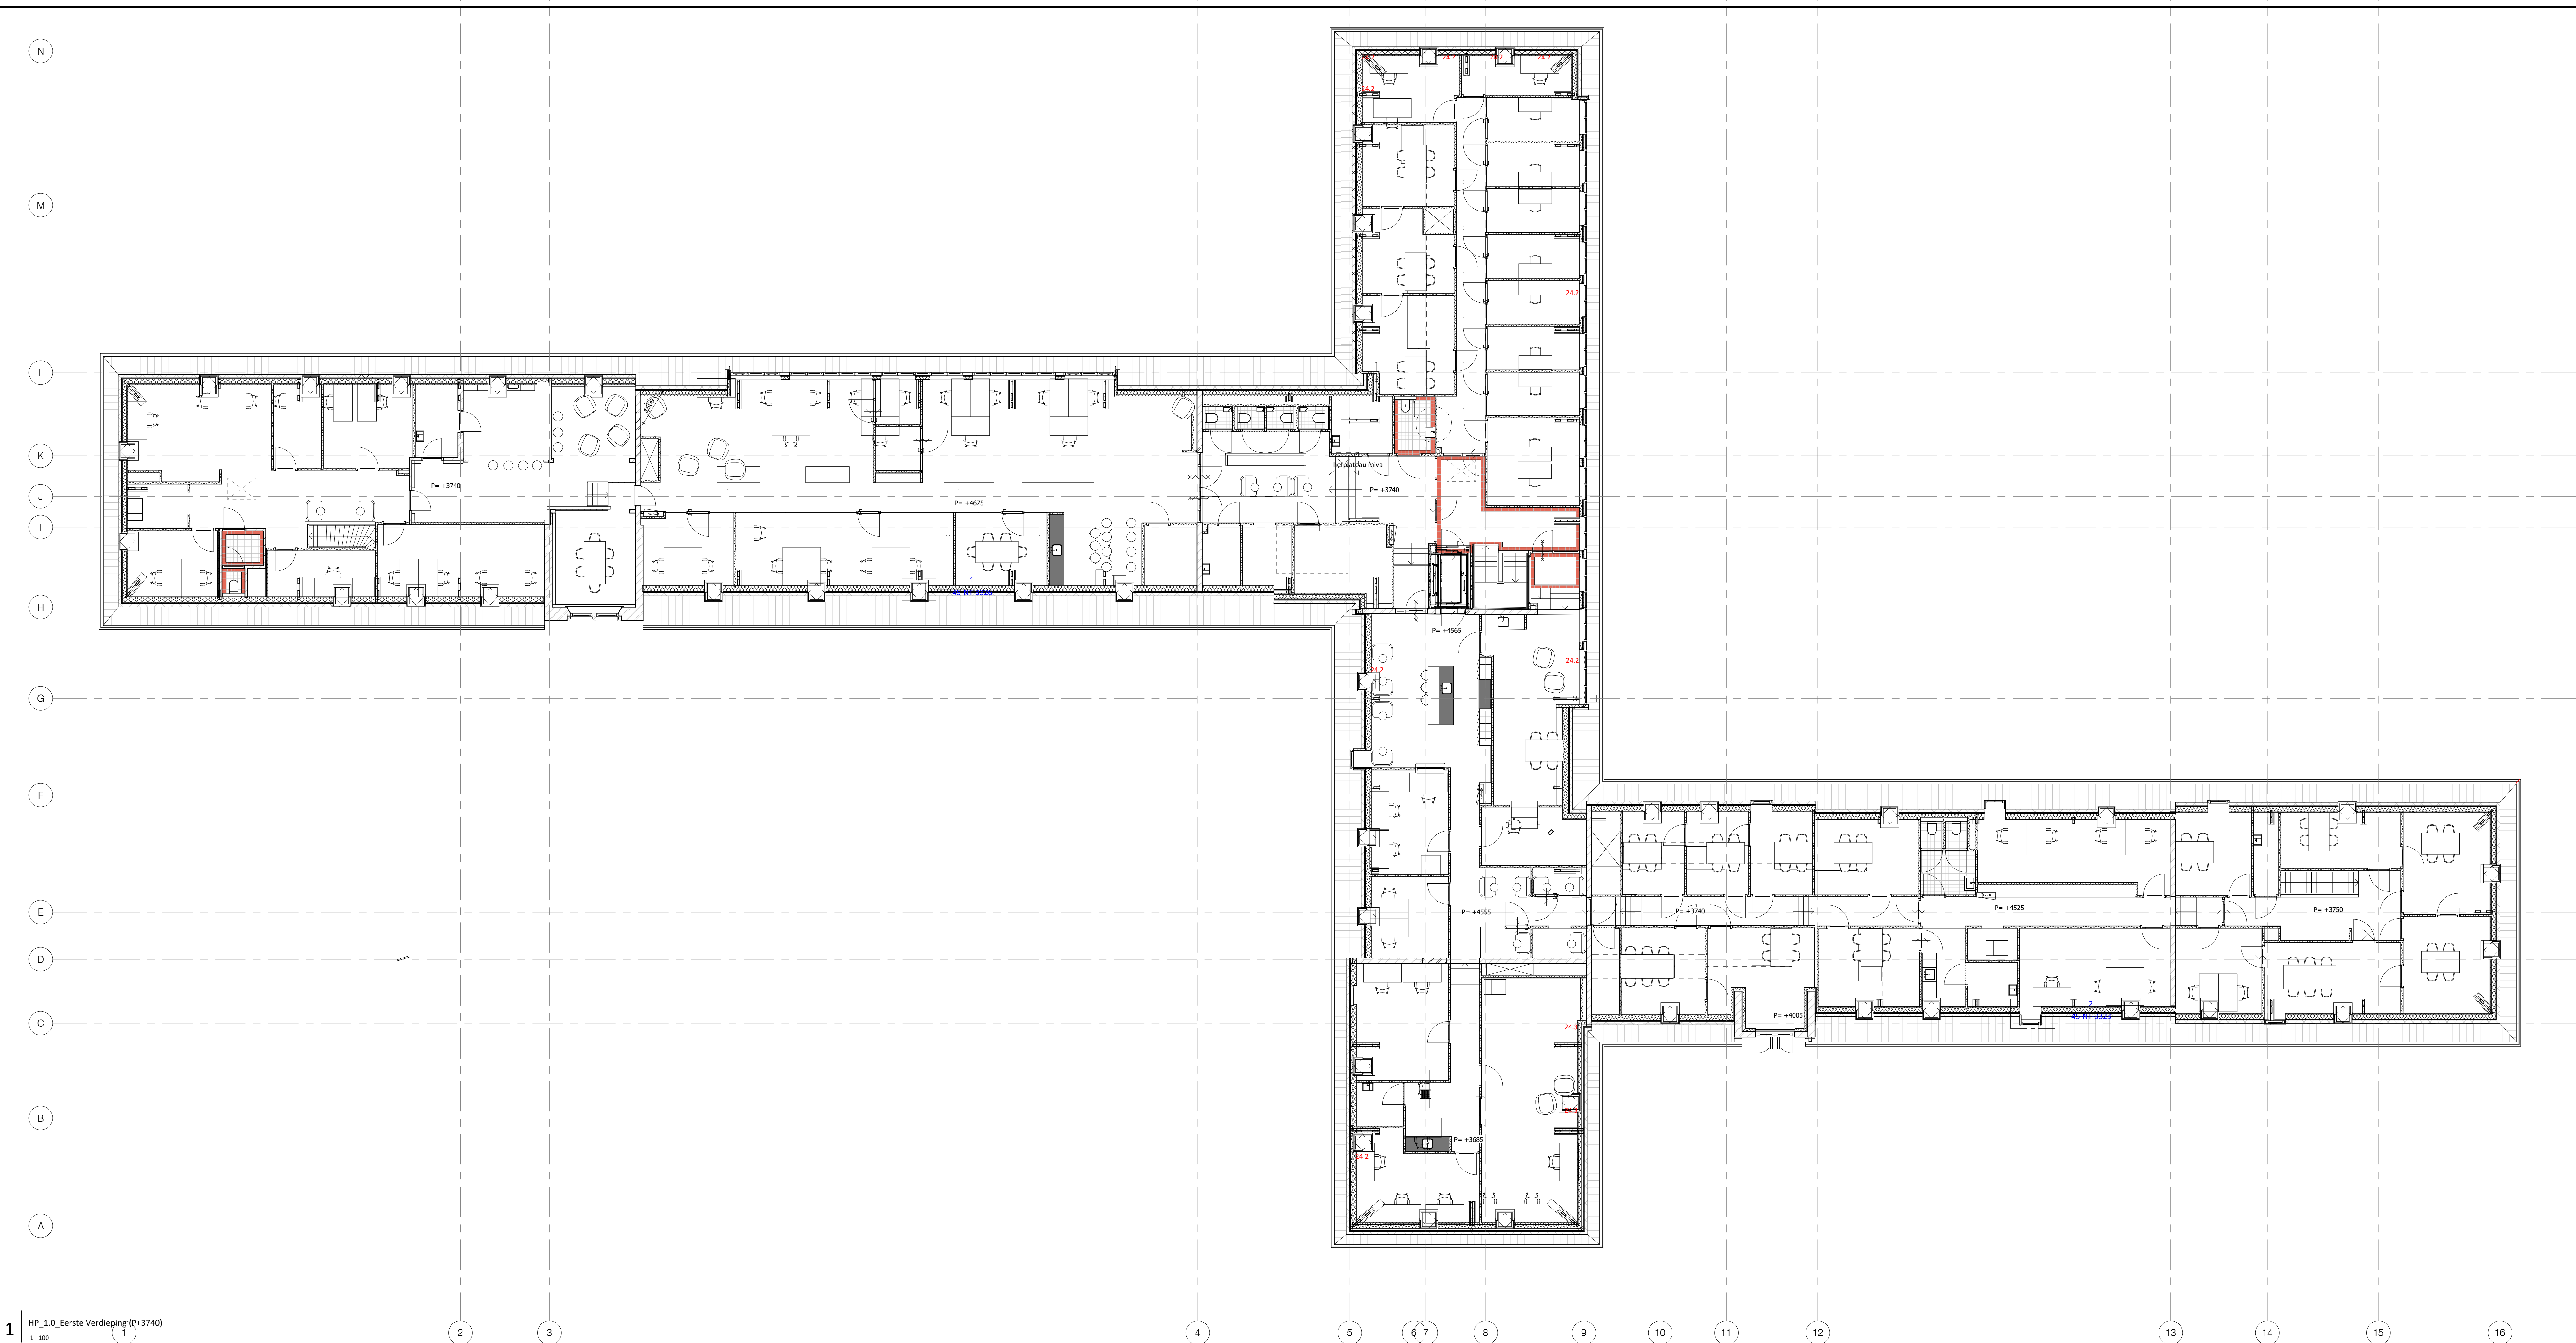
- Inboetwerk
 - Voegwerk vervangen
 - Vervangen houtwerk
- 20.1 Bordestrap verzaakt, nader onderzoek iom constructeur
- 21.4 De kolommen vertonen zeer veel schade t.g.v. roestende wapeningstaven, advies constructeur

- 21.5 Bij de latelen t.p.v. koekoeken is veel roestende wapening geconstateerd, advies constructeur
- 22.4 Ventilatie-roosters in de gevel, soms door de bestaande openingen heen, metselwerk aanhelen, inboeten

- 22.7 De voegen aan de onderzijde van het gebouw zijn aan vervanging toe, voegwerkherstel
- 22.8 De wanden laten op verschillende plaatsen vocht door, ter plaatse van vocht, de muren injecteren

- 24.2 Aantasting door drooghoutboorders, inventarisatie en plan van aanpak door een gespecialiseerd bedrijf noodzakelijk
- 24.3 Gording op de muurplaat is gekanteld of naar buiten geweken, advies constructeur

- 25.1 Kolommen zijn in slechte staat, advies constructeur
- 30.1 Kozijnen herstellen en vastzetten op kiepstand (i.v.m. waterkering i.c.m. vleermuizen toegang)

- 30.2 Tufsteen waterslagen zijn op aangetast door vorst en in het verleden gerepareerd, oude reparaties en aantastingen repareren
- 30.3 Tufsteen montants zijn op diverse plaatsen gescheurd, twee montants zijn niet goed verankerd, de geweken montants terugzetten en verankeren, gescheurde montants herstellen met Jahn

- 30.6 Onderdorpel erg slecht en onderkant deur weggerot. Nieuwe dorpel plaatsen, onderdorpel kozijn vernieuwen. Deur herstellen
- 30.9 Dakkapel is verzaakt, herstellen

- 30.10 Er zijn platen aan de buitenzijde gezet, platen verwijderen en ramen vanaf de buitenzijde opnemen/herstellen
- 30.11 Houten kalf (plaat) is doorgezaakt, vernieuwen

- 35.1 De voegen tussen het metselwerk en de natuurstenen afdekkers zijn te hard, opnieuw voegen
- 35.2 Natuursteenprofiel is beschadigd, voorzijde latei vervangen en bevestigen dmv bronzen ankers

- 35.3 Afdekkers liggen op één lijn met het metselwerk, in de voeg een koperen lekljst plaatsen
- 43.2 De ventilatie-roosters zitten door de bestaande ventilatieopeningen heen/ zijn verroest, verwijderen en metselwerk aanhelen/inboeten

Voor alle werkzaamheden, zie herstelplan 45-2810
