# Bres analyse

## Zandwinning Weperpolder te Oosterwolde

VN-89062-1 | 24 juni 2025

Onderwerp: Bres analyse zandwinning Weperpolder te Oosterwolde  
Projectnummer: VN-89062-1  
Opdrachtgever: Oenema Zand B.V.  
Contactpersoon: [Redacted]

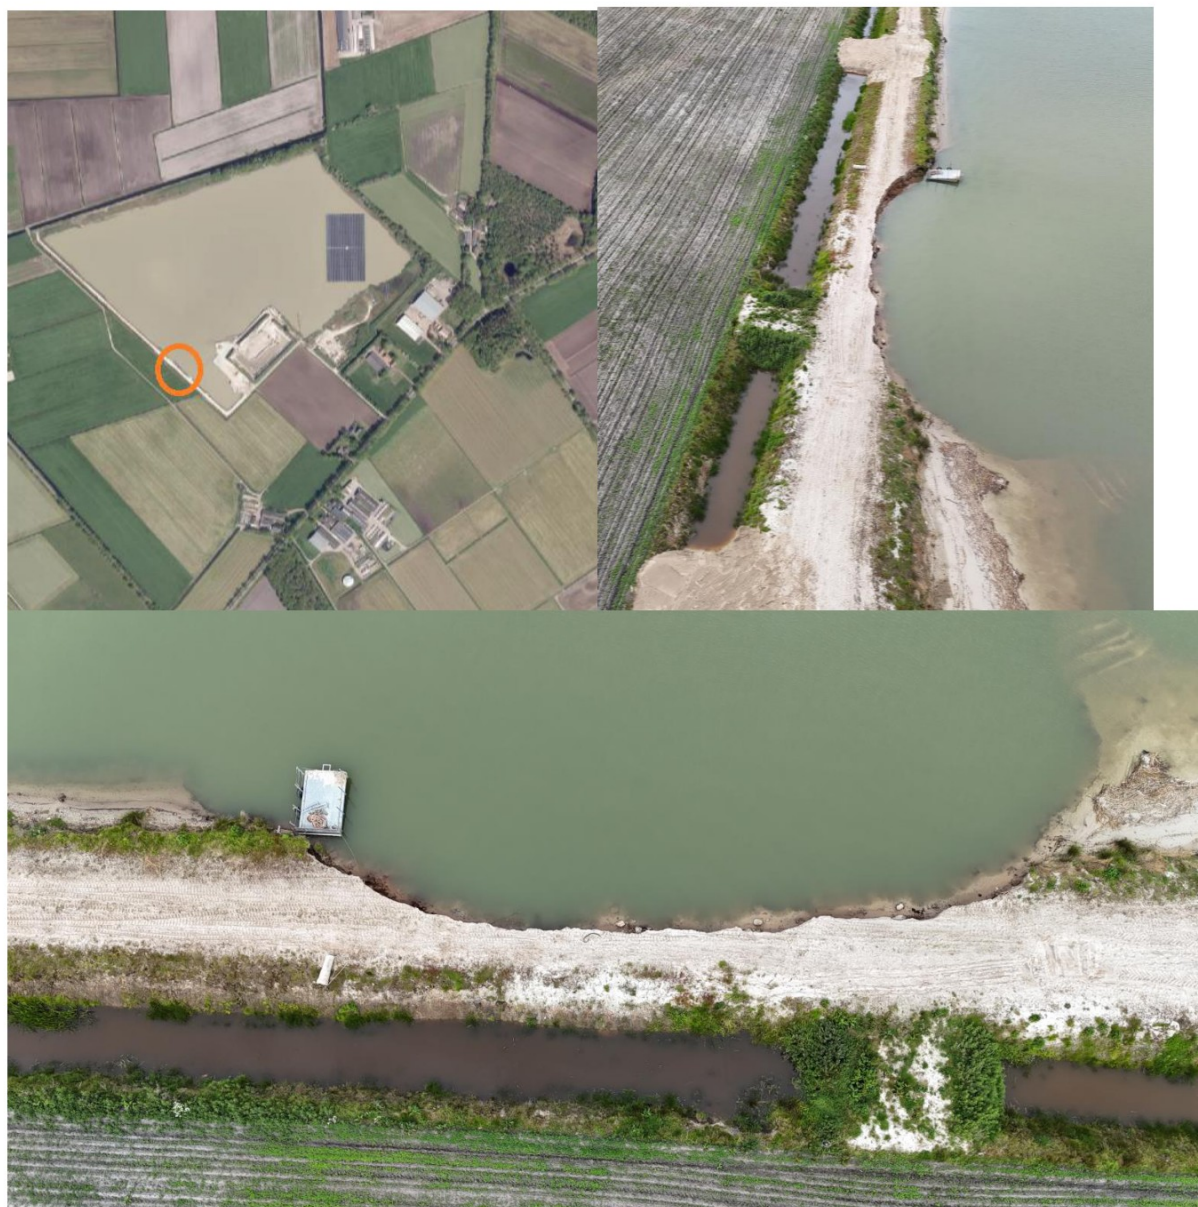
*Figuur 2.1: Luchtfoto van de bres situatie na 22 mei 2025.*

Na het hervatten van zandwinningsactiviteiten op 22 mei 2025 is er na enkele uren al een bres ontstaan. Zie figuur 2.1 voor een totaalbeeld van de ontstane situatie.

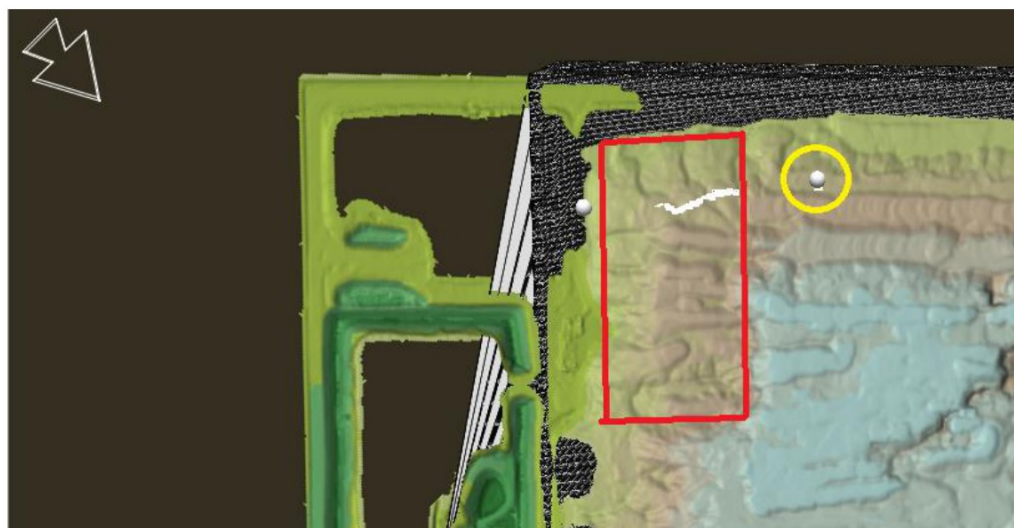
Figuur 3.1: Peiling dec 2024 met zuigkop locaties van 22 mei 2025.

Op basis van het eerdergenoemde overleg is duidelijk geworden dat het de bedoeling was om in het rode veld te gaan zuigen. Om onbekende reden is de zuigbaas in de gele cirkel begonnen met zuigen, zie figuur 3.1.

Het knelpunt ter plaatse van de gele cirkel is dat uit het verschil tussen het vergunde profiel en de peiling van december 2024 blijkt dat er slechts een beperkte hoeveelheid zand aanwezig was, die vanwege de geringe laagdikte feitelijk ongeschikt was, dan wel risico vol om nog met de huidige zandzuiger te winnen.

Naar onze mening hoeft de algemene werkwijze die tot op heden in de winput is gehanteerd niet fundamenteel te worden aangepast. De ontstane bres had kunnen worden voorkomen door op deze locatie niet op deze wijze te werken. Voortaan dient ervoor te worden gezorgd dat er niet op dergelijke locaties wordt gewonnen en dat de kop van de zuigbuis niet zo dicht op het vergund profiel wordt geplaatst.

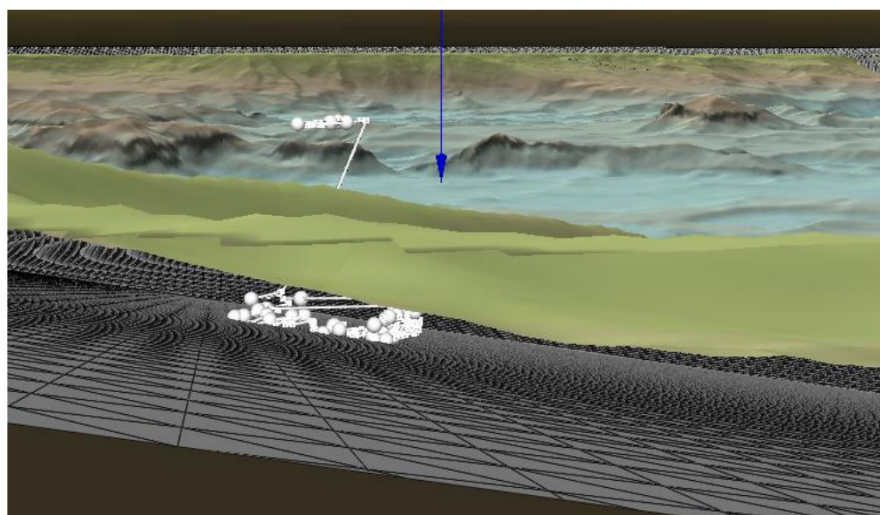
Figuur 3.2: Posities van de kop van de zuigbuis.

Op basis van de geregistreerde posities van de zuigbuis en de beschikbare peilgegevens blijkt dat de zuigbaas de zandzuiger vroeg in de ochtend heeft gepositioneerd op de gele locatie, en daar de kop van de zuigbuis direct tot op het vergunde niveau heeft afgezet, zie figuur 3.2.

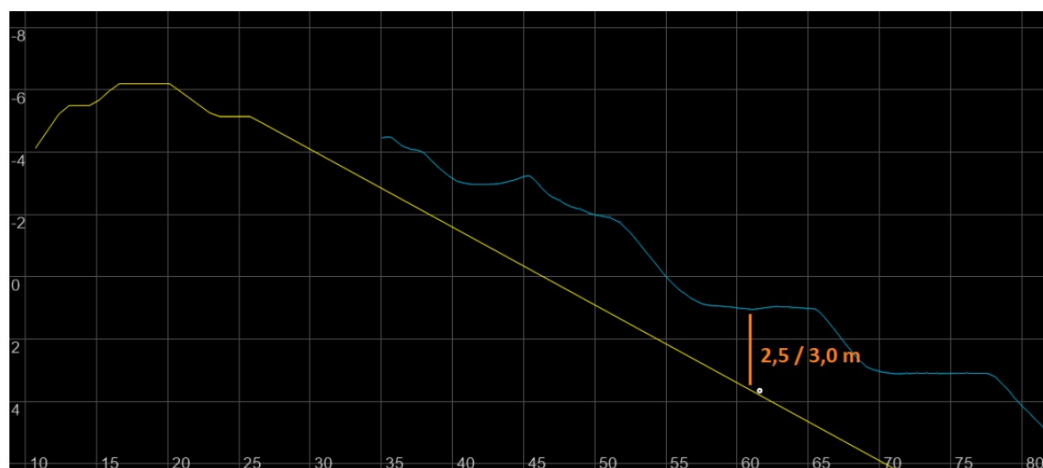
Figuur 3.3: Posities van de kop van de zuigbuis versus het vergund talud en de peiling van dec 2024.

Door deze werkwijze (te snel of te diep insteken van de zuigkop) ontstond er hoogstwaarschijnlijk een relatief rechte wand van circa enkele meter hoog, zie figuur 3.3. Naar verwachting is de ondergrond hier door de wijze van winnen van een beheerste bres overgegaan in een onbeheerste bres. Midden in de put zou dit geen niet direct een probleem zijn, maar ter plaatse van het talud zeker wel. De bres is namelijk ruim door het vergund talud gegaan.

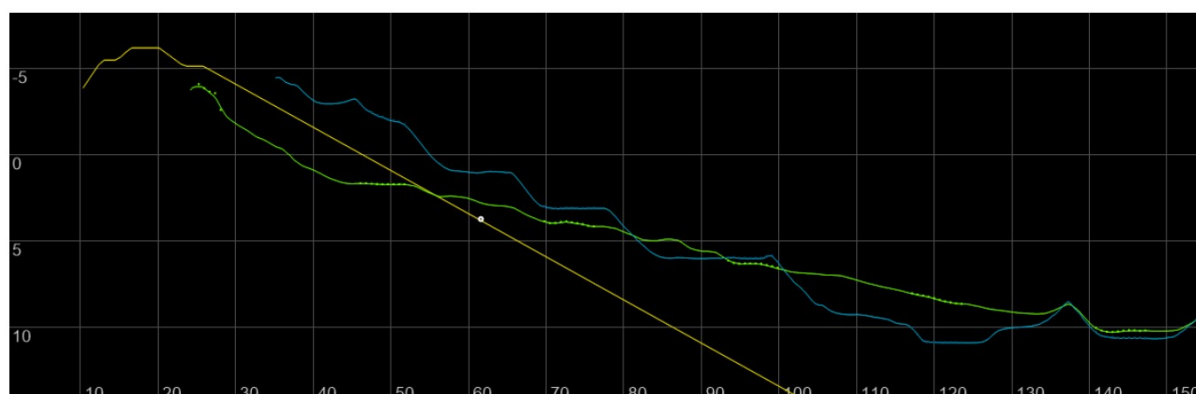
Figuur 3.4: Posities van de kop van de zuigbuis versus het vergund talud en beide peilingen.

De omvang van de bres is mede het gevolg van het feit dat ter plaatse van de winlocatie reeds op grotere diepte was gewonnen. Het afgeschoven materiaal kon als suspensiestroom wegvloeien naar dieper gelegen delen van de winput, waardoor een aanzienlijke hoeveelheid zand is verplaatst voordat zich een stabiel natuurlijk talud kon vormen. Volgens CUR113 varieert de helling van zo'n natuurlijk herstellatalud doorgaans tussen 1:10 en 1:30, afhankelijk van zandtype en breshoogte. Zie figuur 3.4 waarin zowel de peiling van dec 2024 (blauw) als de peiling direct na de bres zichtbaar is (groen).

De huidige bres heeft een relatief flauw verloop waarbij het doorschreden gedeelte overeenkomstig is met de helling van het vergund talud en lijkt zich gestabiliseerd te hebben. Bij dergelijke situaties zijn er twee hoofd scenario's die in overweging kunnen worden genomen. Belangrijk is dat in deze situatie de overstromingskans naar het achterland wordt gewaarborgd.

In overleg tussen de opdrachtgever en de landeigenaar van het achterliggende land is het voorstel om de sloot ter plaatse van de bres te dempen en de waterhuishouding te borgen middels het aanbrengen van een duiker. De hoogte van de demping kan zo worden aangebracht dat overstroming richting het achterland is geborgd. Tevens kan het transport dan via deze aanvulling plaatsvinden.

Onze aanbeveling zou zijn om eerst te kijken of de huidige situatie vergund kan worden alvorens men een hersteloperatie gaat ondernemen. Indien er toch voor dit laatste wordt gekozen, wordt geadviseerd om een herstelplan te laten opstellen. De beoogde plannen ten aanzien van de sloot achter de kade zijn ons inzien een praktische oplossing, onder voorbehoud van overleg met het waterschap.

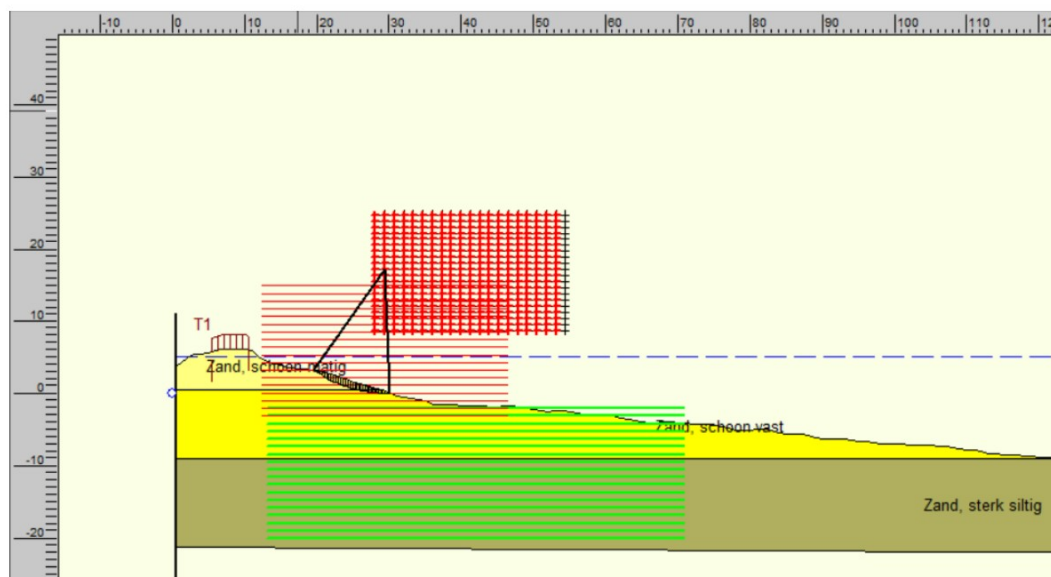
Figuur 6.1 – Stabiliteitsbeschouwing talud met boven belasting.

De statische stabiliteitsanalyse is uitgevoerd met een bovenbelasting van 11,7 kN/m<sup>2</sup> (rekenwaarde), zoals is weergegeven in 6.1. Uit de analyse blijkt dat de geometrie op afschuivingen voldoende veilig is tegen afschuiving (SF = 1,88), zie bijlage 3.

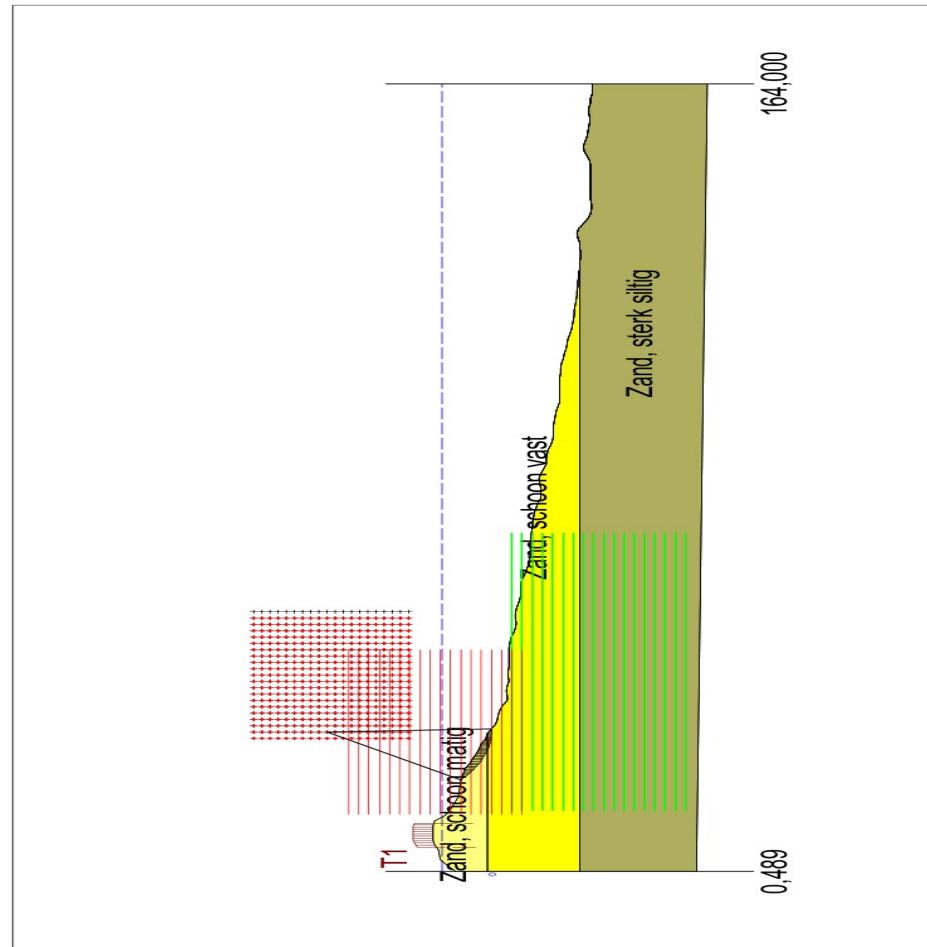
Radius : 17,05 [m]  
Safety : 1,88
