## De Hofbogen te Rotterdam

### Betononderzoek

| Documentnummer | 40245-RAP-02 |
| Datum | 26 maart 2021 |

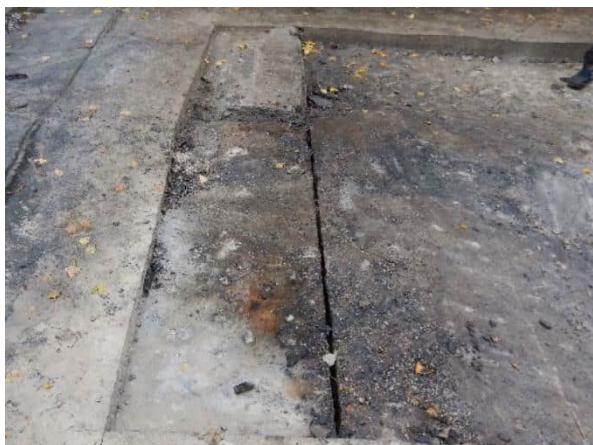
Foto 4.18: Dilatatie onderzoekslocatie O15.

Ter plaatse van onderzoekslocatie O15 is bij het betondek van de westfase sprake van een afwijkende detaillering. In een later stadium is aanvullend sloopwerk verricht en is vastgesteld dat aan de achterzijde van het betondek een gootconstructie aanwezig is (foto 4.19). Het mogelijke verband tussen deze afwijkende detaillering en de waargenomen lekkages in de ondergelegen bogen is nader onderzocht door C-RPS.

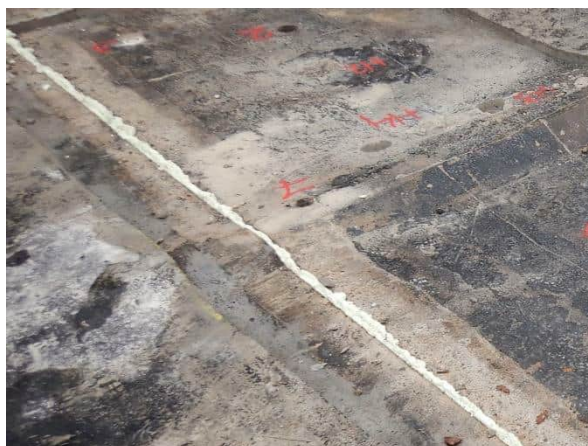
Foto 4.21: Dilatatie onderzoekslocatie O20.

Bij de vrijgemaakte dilataties ter plaatse van onderzoekslocatie O13, O15, O19 en O20 zijn geen noemenswaardige gebreken waargenomen. Wel zijn de dilataties ernstig vervuild met resten van bitumen, waardoor eventuele vervormingen van het betondek mogelijk zou kunnen worden verhinderd. Deze mogelijke beperking heeft echter tot op heden nog niet geleid tot betonschade.

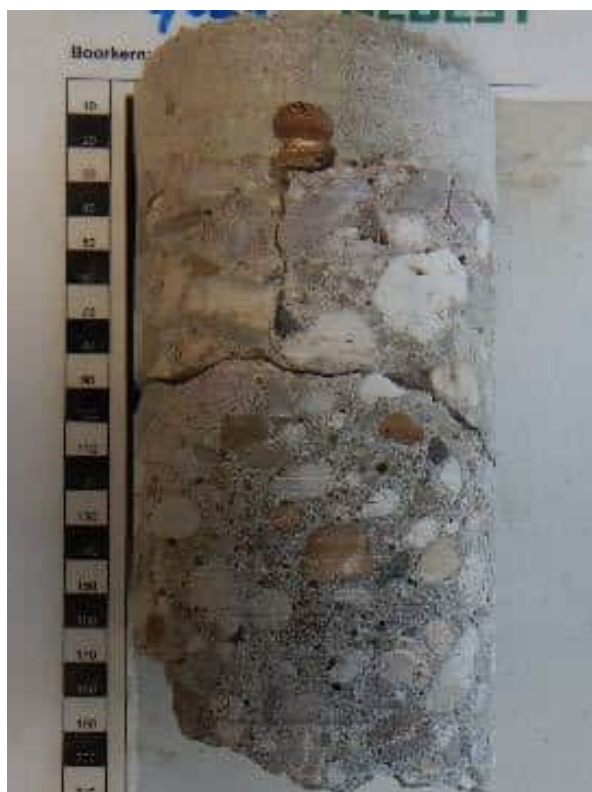
Foto 4.22: Betonkern O21-K2, afkomstig uit onderzijde getoogde vloer.

constructie omstreeks 1940 is blootgesteld. De scheuren zijn het gevolg van temperatuurspanningen in de constructie.

aangehouden. Echter, bij het uitvoeren van constructieve herberekeningen dient rekening te worden gehouden met een sterk verminderde samenhang van het beton van de getoogde vloeren in verband met scheuren (met een breedte tot 12 mm) als gevolg van de brand waaraan de constructie omstreeks 1940 is blootgesteld.
