**Notitie**

Stadsontwikkeling  
IBR Gebouwen en Stalen Kunstwerken

**Betreft:** Hofbogenpark; aanvullende visuele inspectie bogen

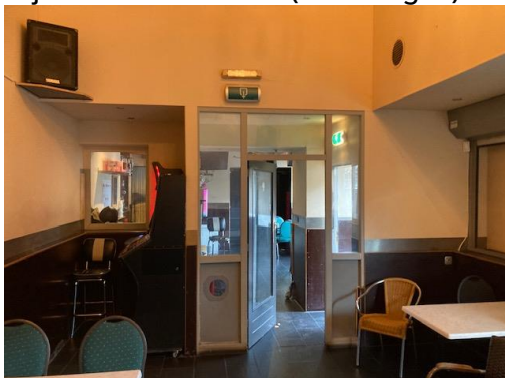
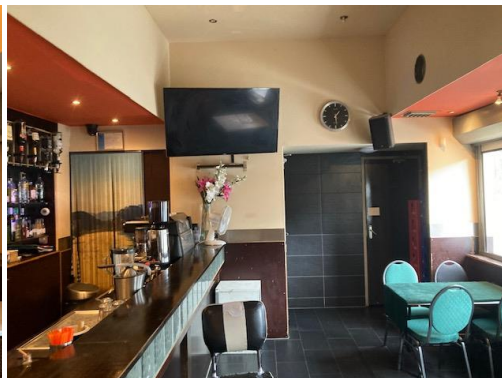
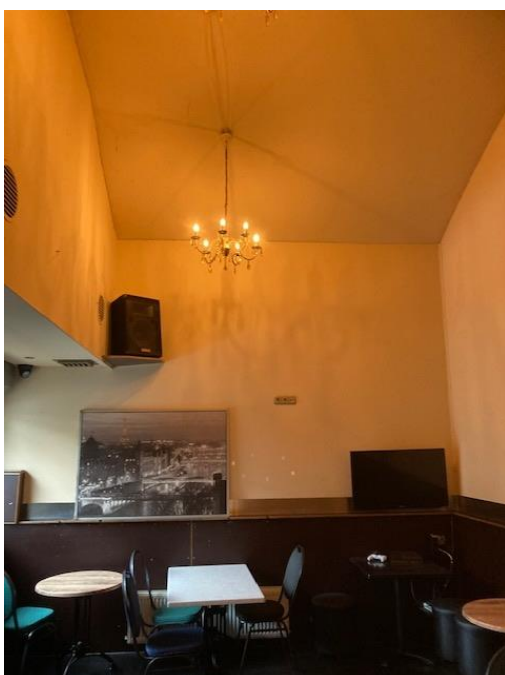
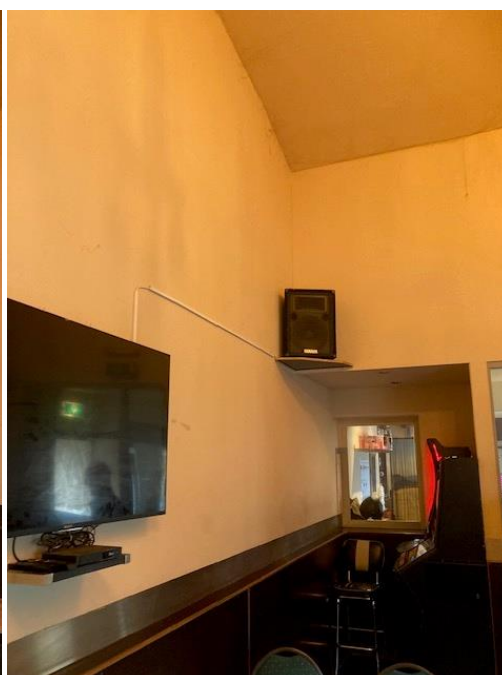
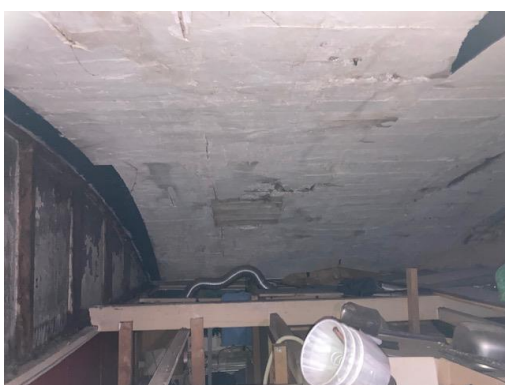
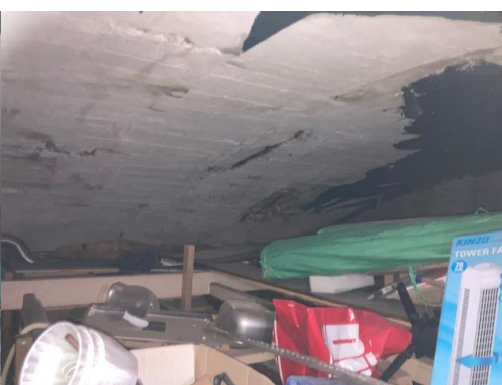
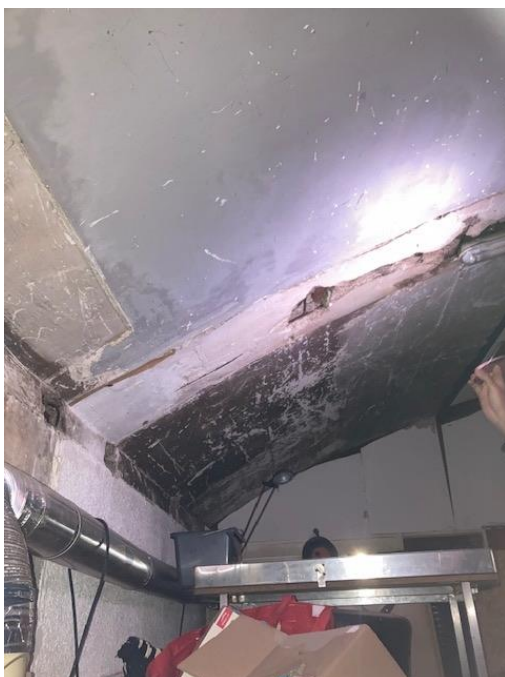
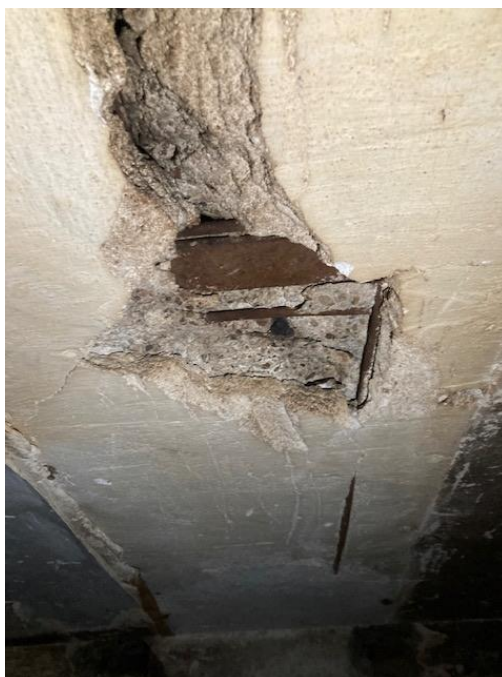
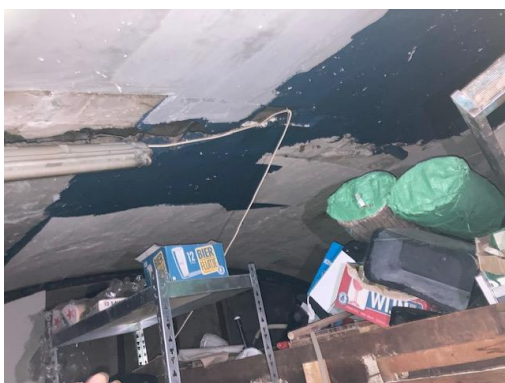
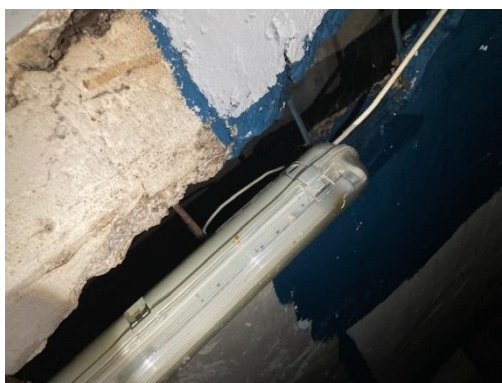
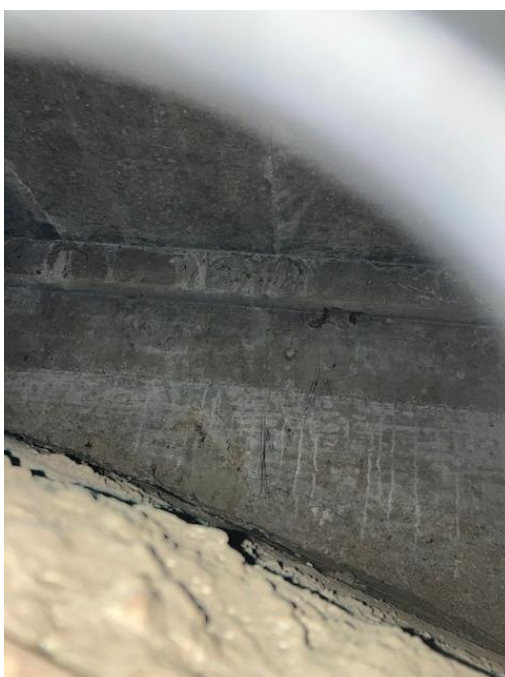
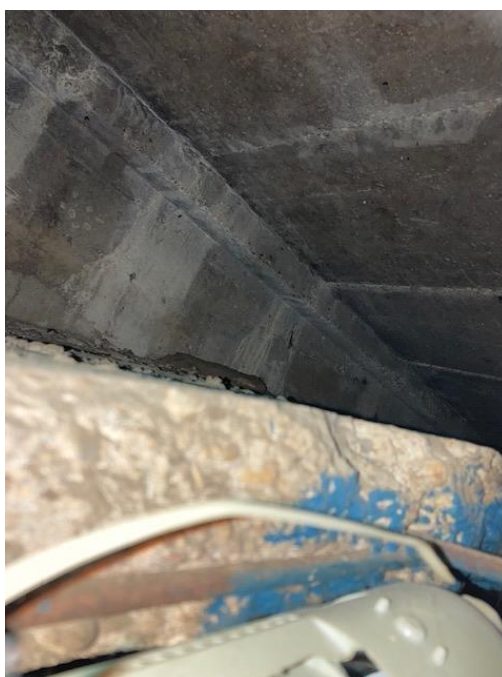
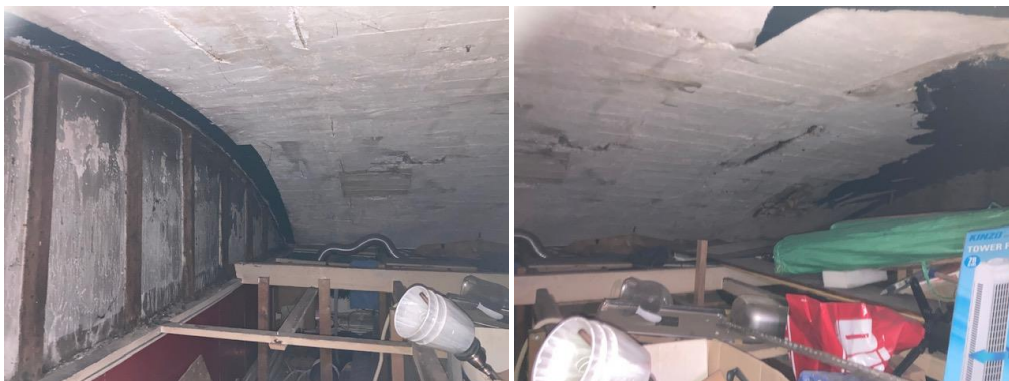
Vijverhofstraat 26-28 (twee bogen)

Bijzonderheden: raam- en deursparing in subconstructie tussenhuisnummers 26 en 28. Beschadigingen niet dragende boogconstructie huisnummer 28. Doorkijk naar bovenliggende constructie laat ter plekke de intactheid zien, zie foto's.

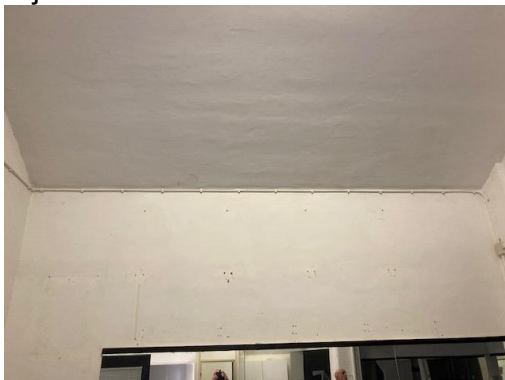
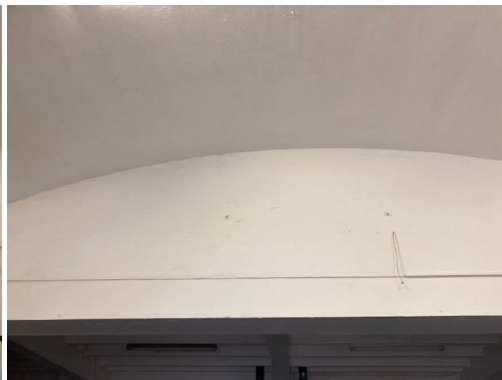
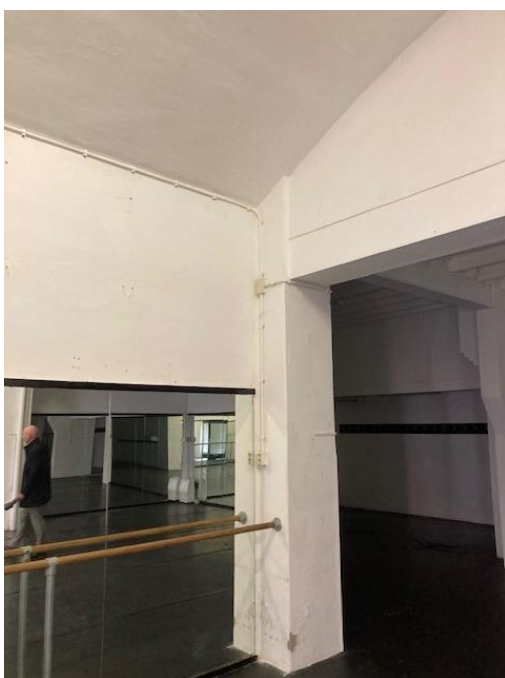
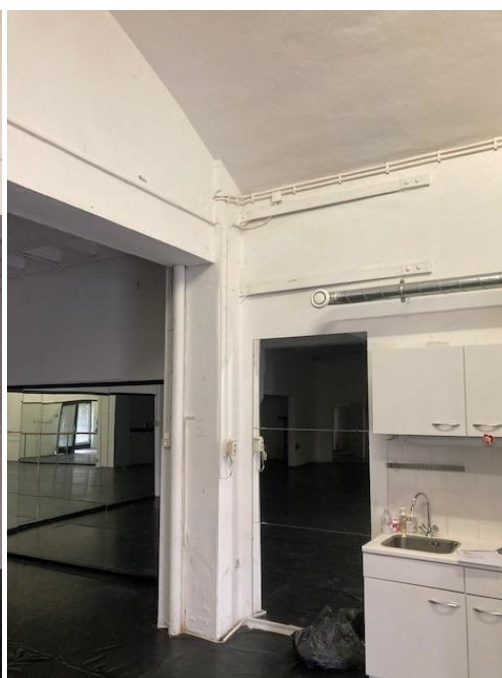
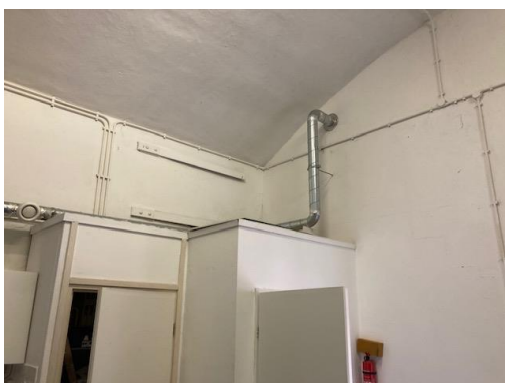
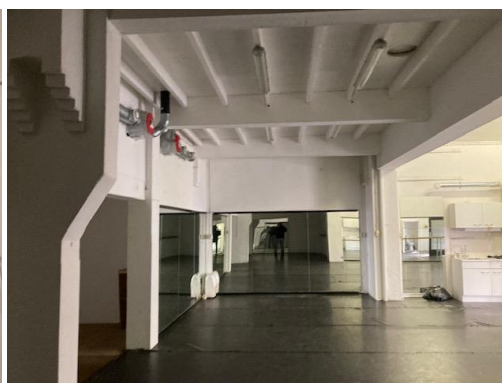
## Vijverhofstraat 64

Bijzonderheden: aanbouw achterzijde, geen sparingen/gaten/scheuren in boogconstructie.

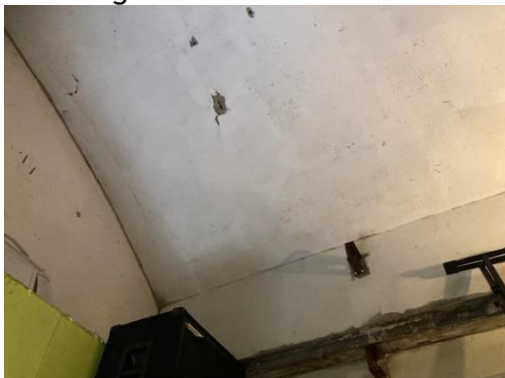
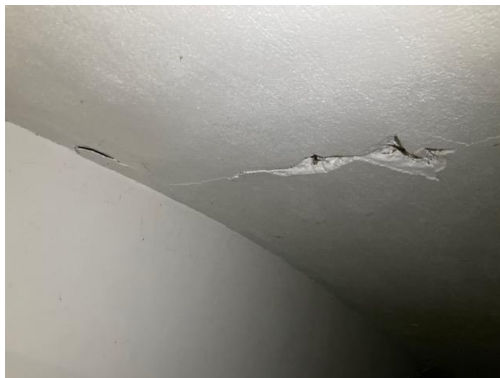
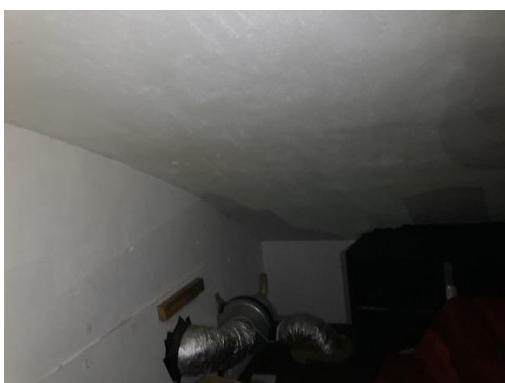
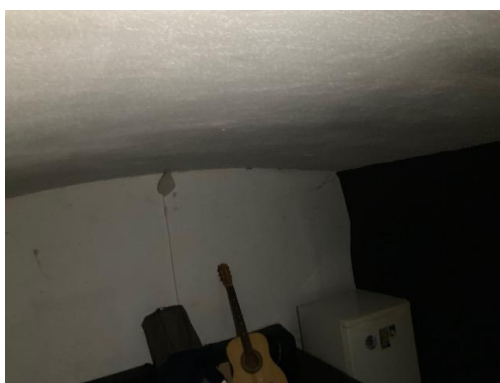
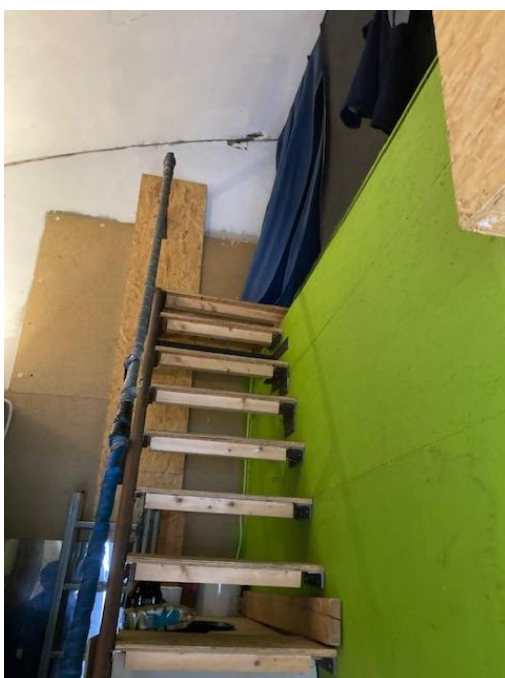
## Voorburgstraat79

Bijzonderheden: lichte scheurvorming in boogvormig onderplafond (niet constructief).  
Wand aan lage huisnummerzijde niet geschouwd, ivm voorzetwand.

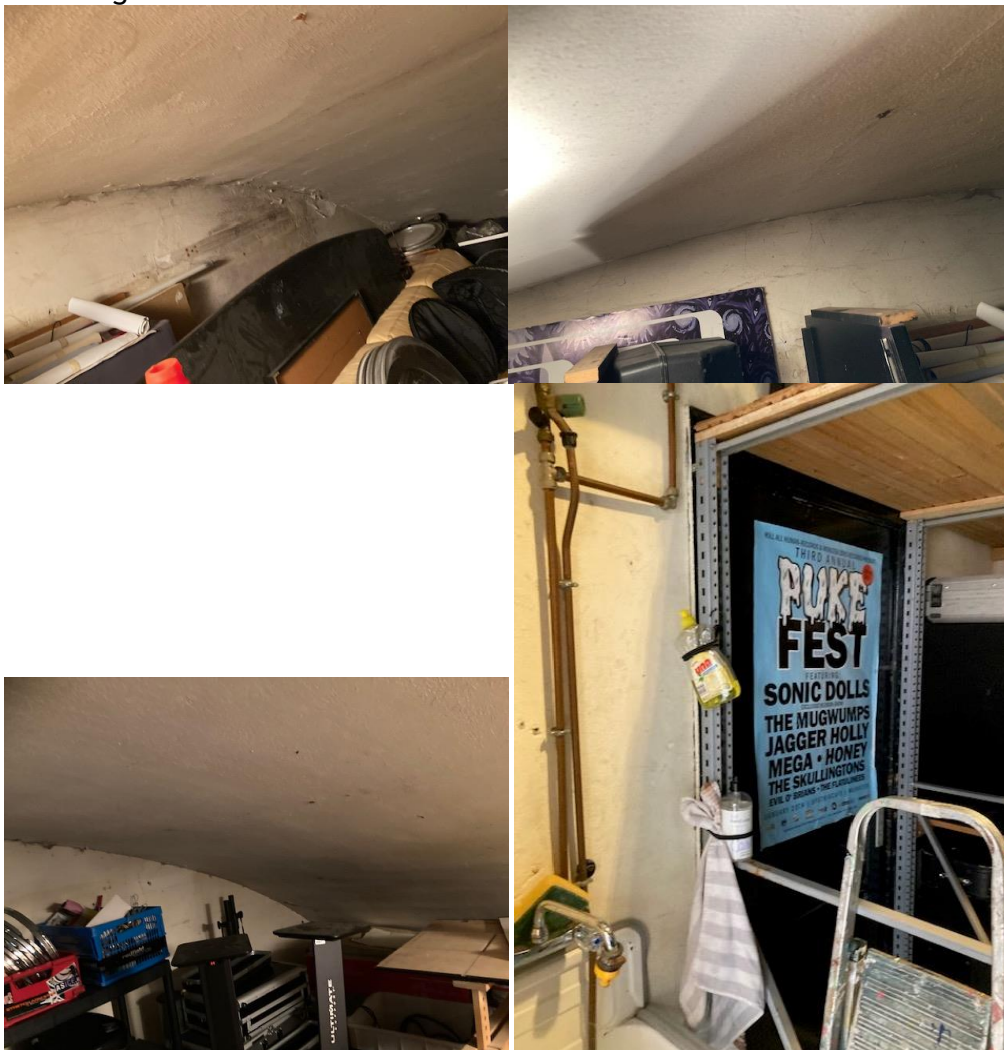
## Voorburgstraat 145

Bijzonderheden: enkele deursparing aan hoge huisnummer zijde.  
Wand aan lage huisnummerzijde niet geschouwd, ivm voorzetwand.

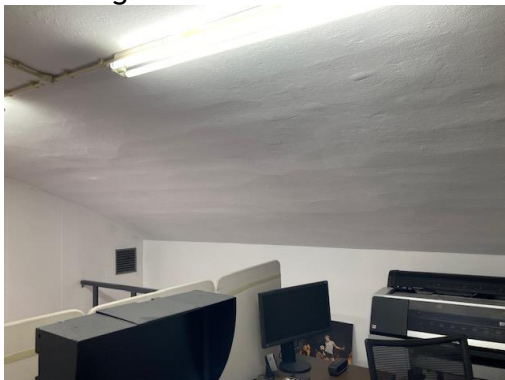
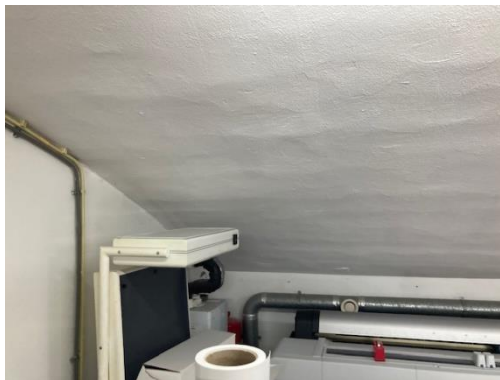
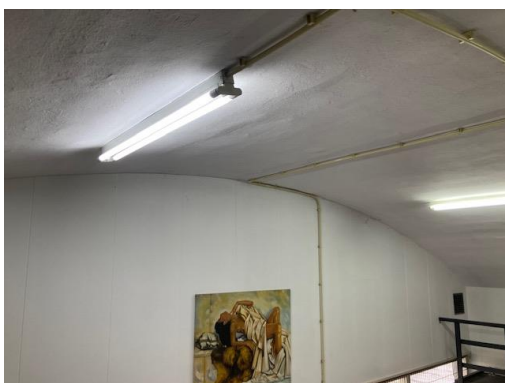
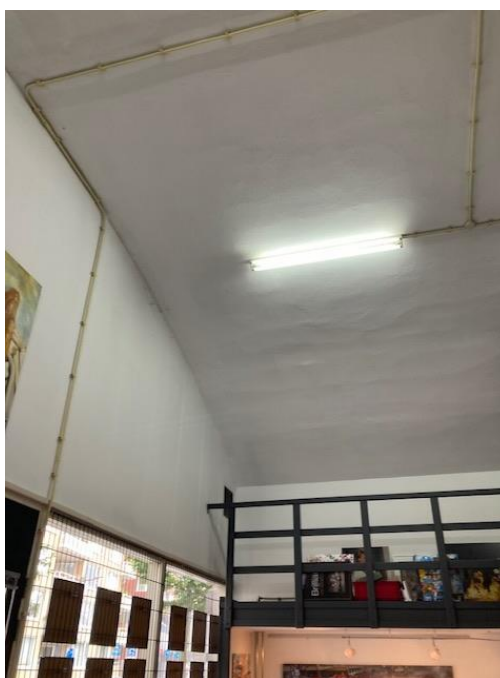
## Voorburgstraat 201

Geen bijzonderheden.

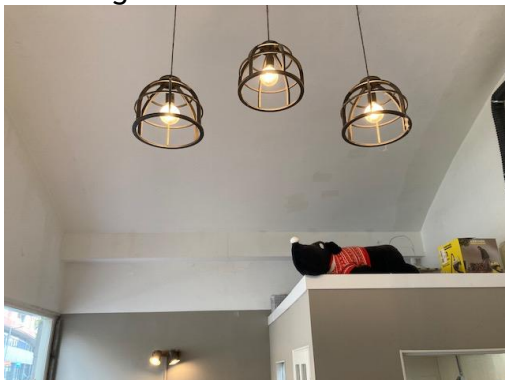
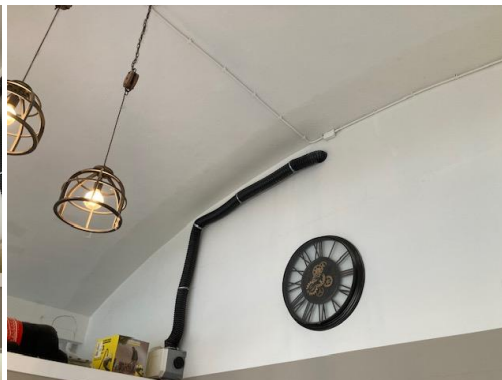
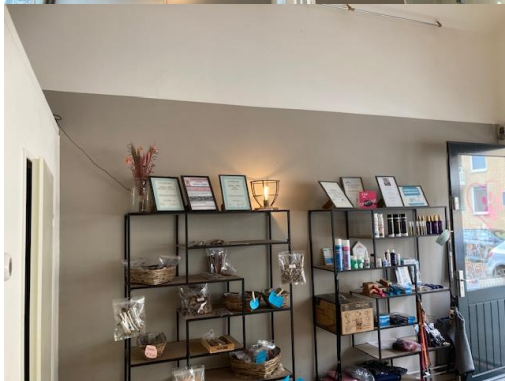
## Voorburgstraat 203

Geen bijzonderheden
