## De Hofbogen te Rotterdam

### Managementsamenvatting

| Documentnummer | 40245-MS-01 |
| Datum | 9 juli 2021 |

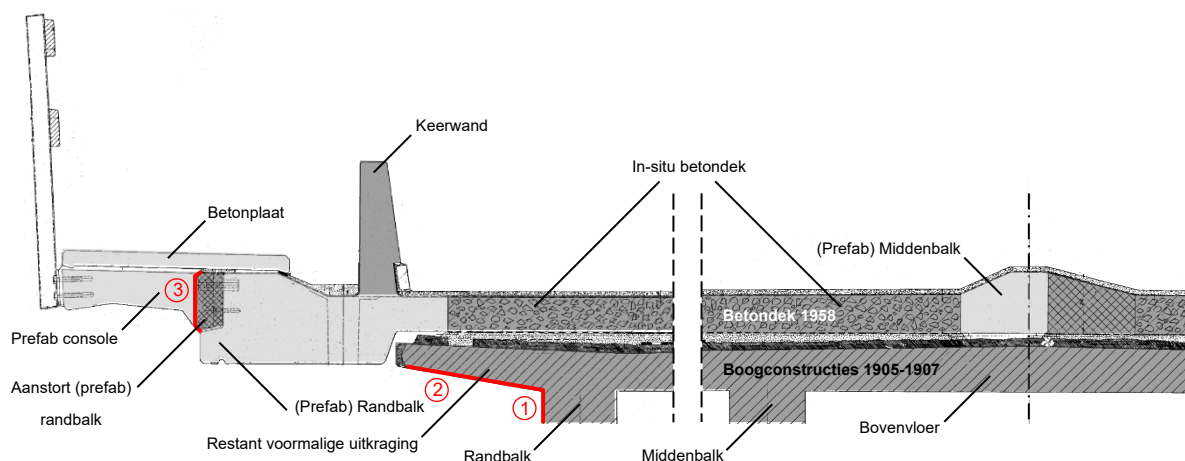
Figuur 1: Fragment standaard dwarsdoorsnede de Hofbogen – Aanduiding voornaamste schade.

De voornaamste betonschades concentreren zich aan de zijkanten van de randbalken (1) en de onderzijde van het restant van de voormalige uitkragingen van de bovenvloer (2) van de oorspronkelijke boogconstructies uit 1905-1907 en aan de zijkanten van de aanstorten van de (prefab) randbalken (3) van het betondek uit 1958. De betreffende oppervlakken zijn in figuur 1 met rood aangegeven in een fragment van de standaard dwarsdoorsnede van de Hofbogen.

Over het algemeen zijn de betonschades, zowel aan de binnen- als de buitenzijde van de constructie, het gevolg van door carbonatatie geïnitieerde wapeningscorrosie in combinatie met een generiek te lage betondekking en blootstelling aan lekwater over een langere periode.

Wat opvalt is dat de omvang van de huidige betonschade aan constructieonderdelen 1 en 2 (figuur 1) ten zuiden van de Bergweg (circa 20%) vele malen kleiner is dan ten noorden van de Bergweg (circa 80%), waarbij de ernst van betonschade het grootst is bij de straatoverspanningen ter plaatse van de Gordelweg.

In de schades bij de straatoverspanningen ter plaatse van de Gordelweg is de wapening dusdanig aangetast dat sprake is van afname van de wapeningsdiameters. In enkele gevallen is de beugelwapening zelfs volledige doorgeroest. Het is zeer aannemelijk dat er een verband is tussen het uiteenlopende schadebeeld tussen beide bouwfasen en het verschil in de dikte van de (beschermende) laag kunstzandsteenpleister.

De betonschade aan constructieonderdeel 3 (figuur 1) is op ruim 1500 locaties waargenomen en is over de volledige lengte aan weerszijden van het viaduct waarneembaar. Daarbij moet worden vermeld dat de waarnemingen zijn uitgevoerd op afstand vanaf maaiveld. De verwachting is dat wanneer dit deel van de constructie op handafstand zal worden afgeklopt de omvang van de schade met circa 30% zal toenemen. De prefab consoles en de (prefab) randbalken zelf bevatten slechts zeer incidenteel betonschade.

Ondanks de slechte staat waarin enkele constructieonderdelen verkeren, achten wij alle waargenomen schades en overige gebreken goed reparabel. De door ons per constructie(onderdeel) opgestelde hersteladviezen zijn opgenomen in deelrapportage 40245-RAP-02 d.d. 26 februari 2021.
