De bodemkwaliteit van de locatie vormt mogelijk belemmering voor een bestemmingswijziging. Het onderzoek dient op de volgende punten te worden aangevuld:

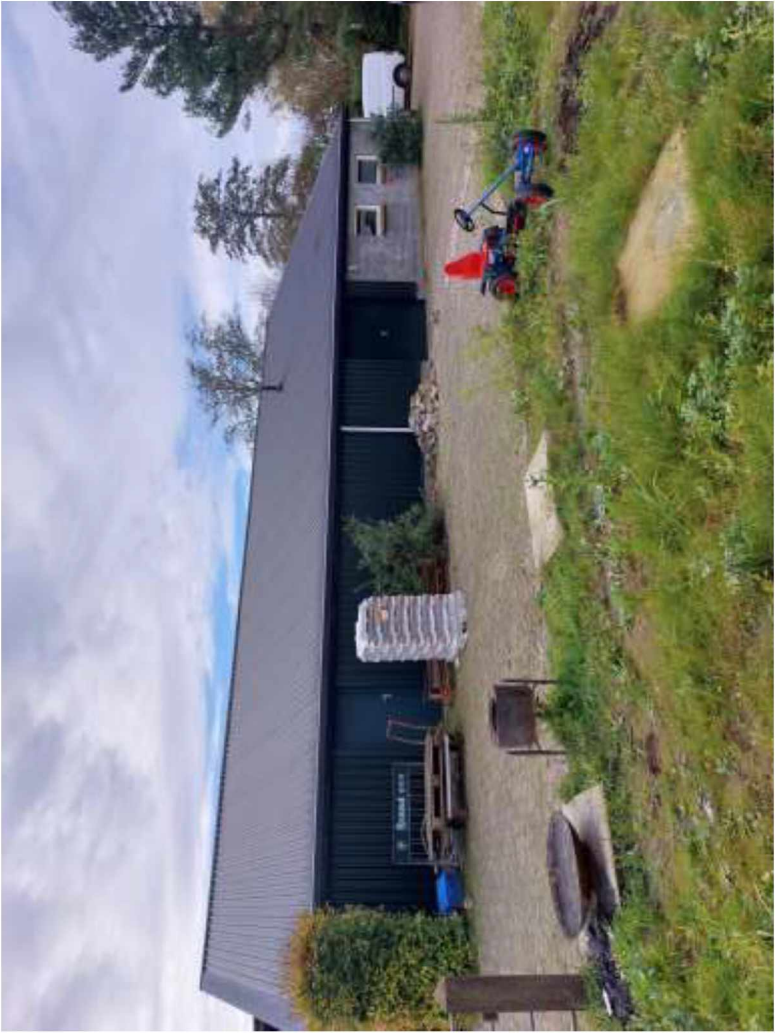
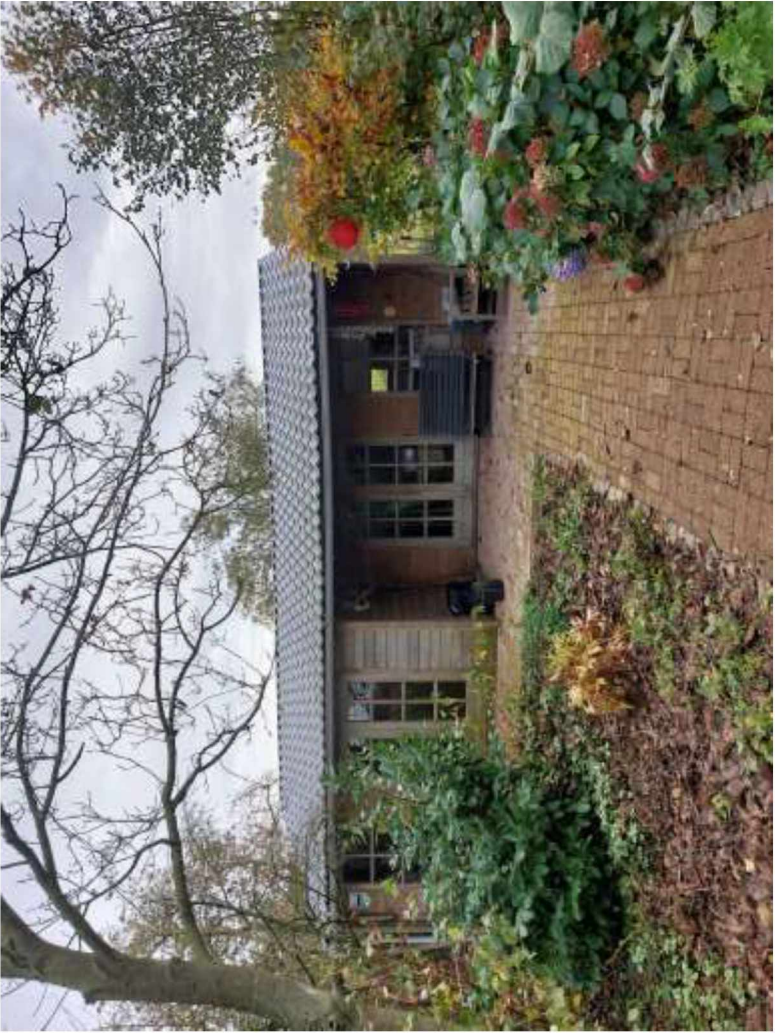
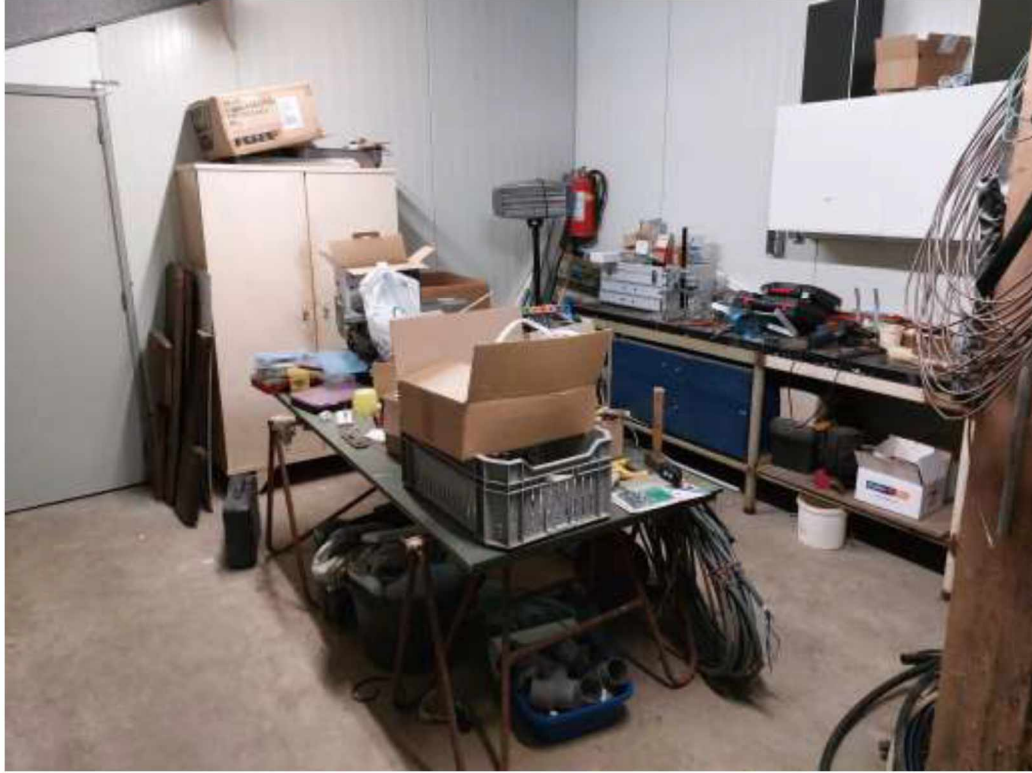
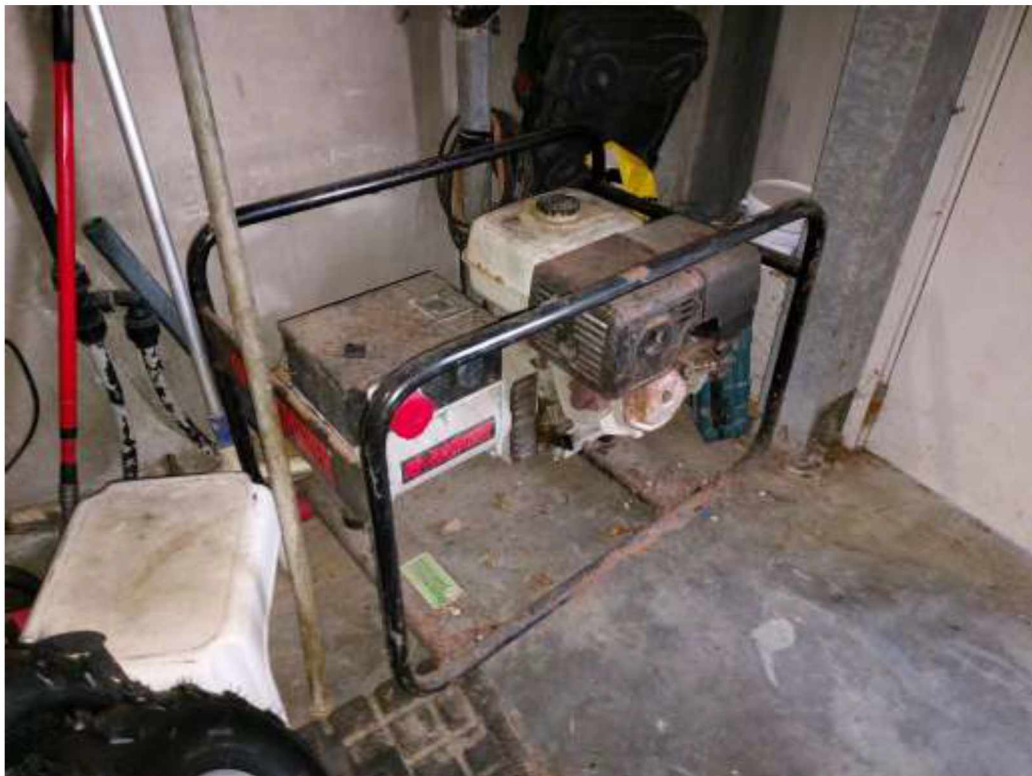
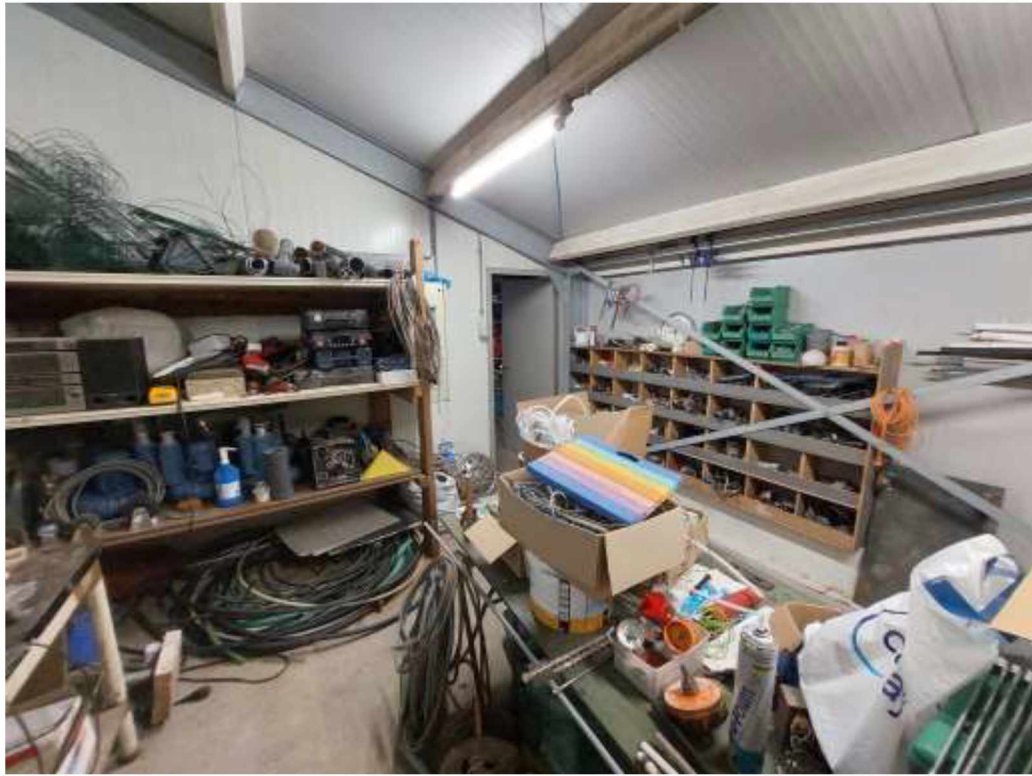
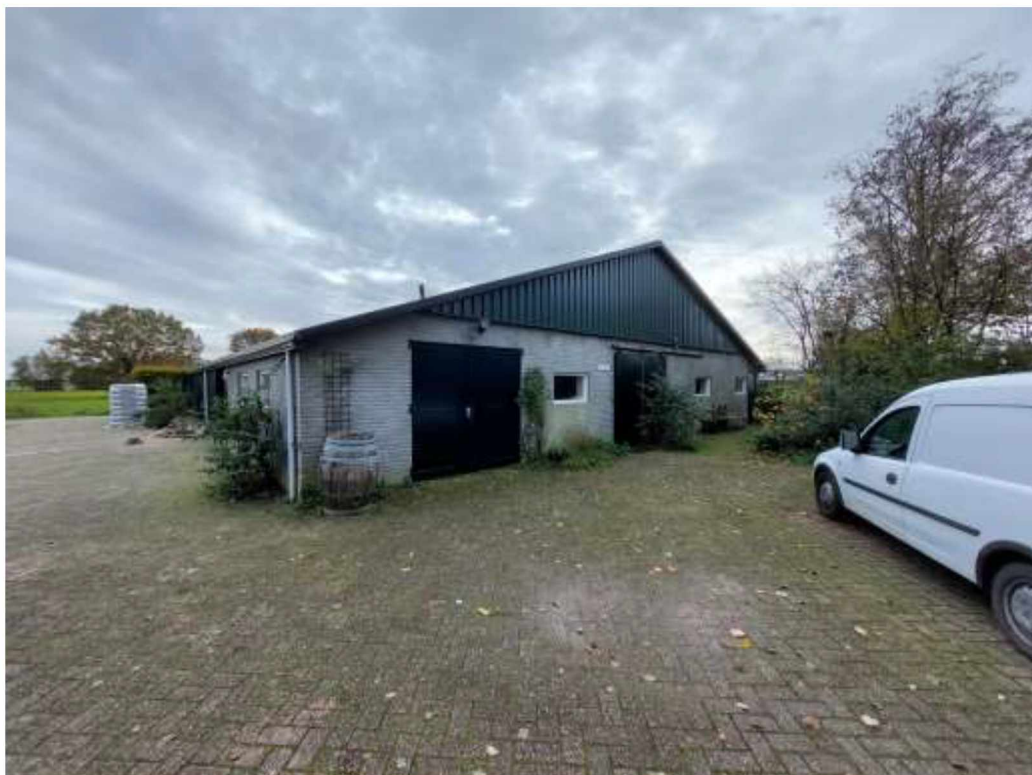
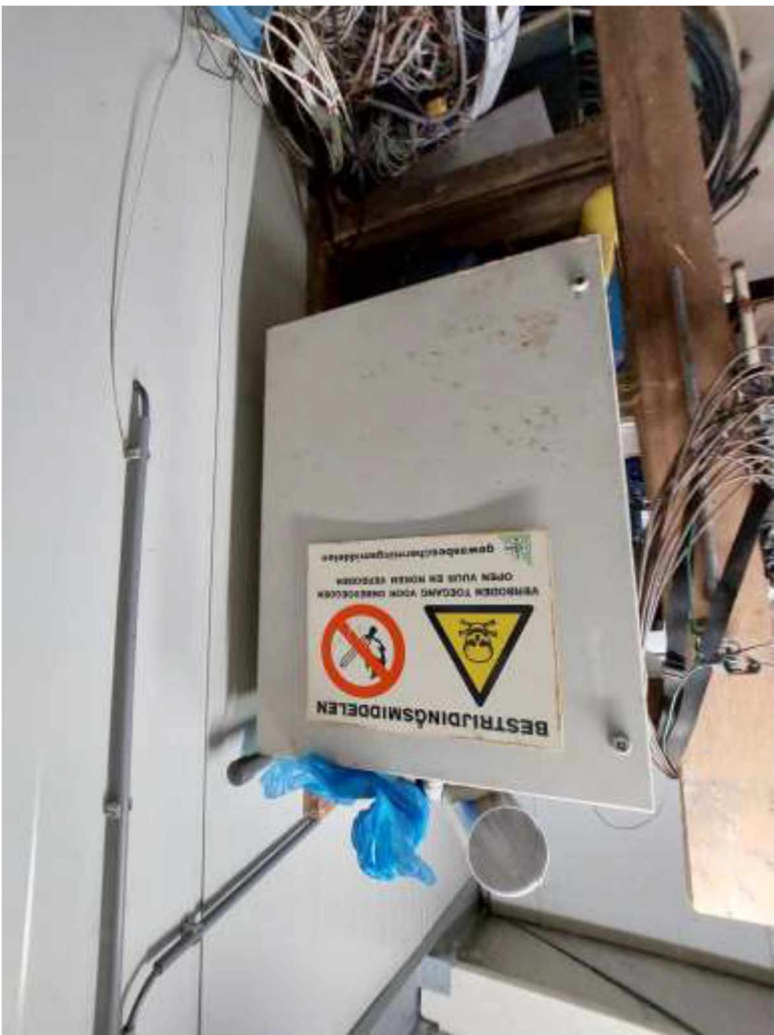
*Volgens de opdrachtgever heeft de bestrijdingsmiddelenkast een afmeting van ca. 60 x 90 x 30 cm en hangt boven de grond. De werkplaats wordt, volgens opgave, gebruikt door een elektricien en dus niet i.h.k.v. motoren en grote apparatuur en vloeistoffen. De noodaggregaat heeft een afmeting van ca. 80 x 45 x 50 cm. De verdachte deellocaties werkplaats, noodaggregaat en bestrijdingsmiddelen bevinden zich in de huidige kwekerij en deze wordt niet gesloopt. Foto's zijn opgenomen in dit bestand.*
