Rapportage Asbestinventarisatie

Schoolgebouw

Rotterdamseweg 55, 3135PT te Vlaardingen

223882

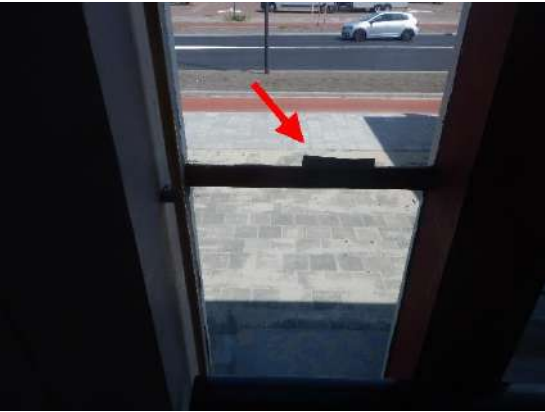
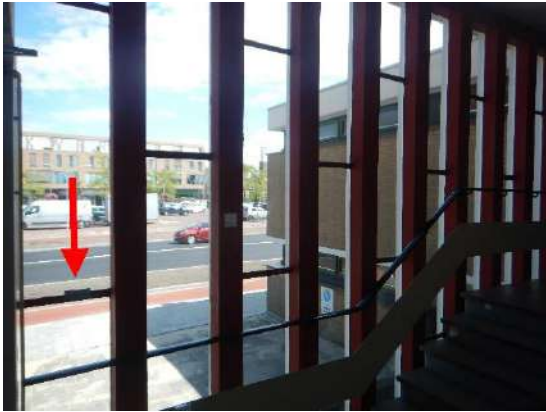
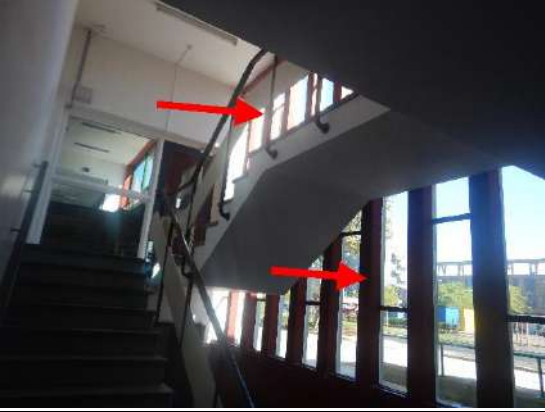
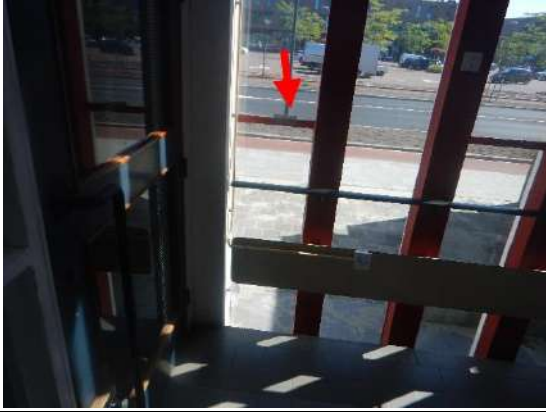
Bronnummer	3
Bron	Beglazingskit
Monsternummer	M2
Locatie	Trappenhuis
Materiaal	Beglazingskit
Betreft:	Asbesthoudend
Certificaatnummer	A00087853.1
Analyseresultaten	2-5% Anthofyllet
Hoeveelheid	100 m ¹
Bevestigingsmethode	gekit
Bereikbaarheid	Goed bereikbaar, bereikbaar via klimwerk
Binding	Hechtgebonden
Hoedanigheid	Licht verweerd
Oppervlaktestructuur	Licht beschadigd
Risicoklasse	2A
Verwijderingsmethode	Buitensanering
Urgentie:	Saneren voorafgaand aan renovatie/sloop
Conclusies en/of aanbevelingen	
De bron betreft kit rondom het enkelglas in de betonnen kozijnen van een trappenhuis.	
<div>

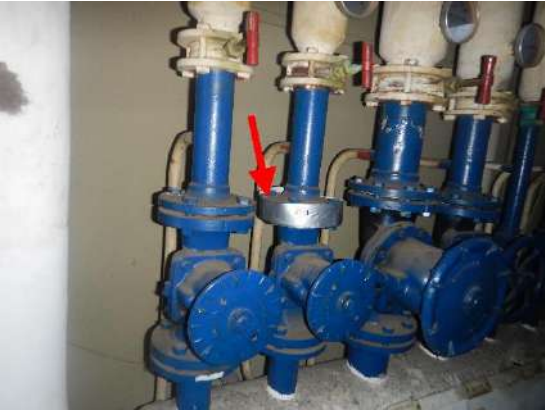
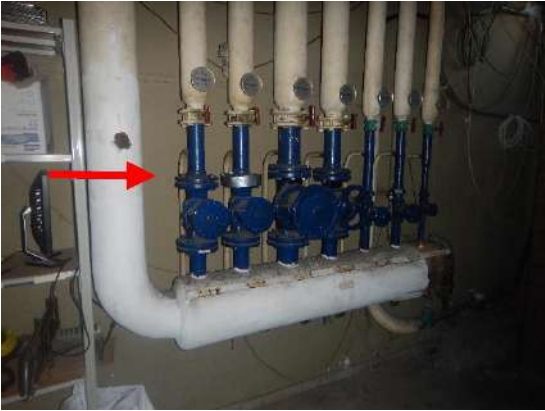
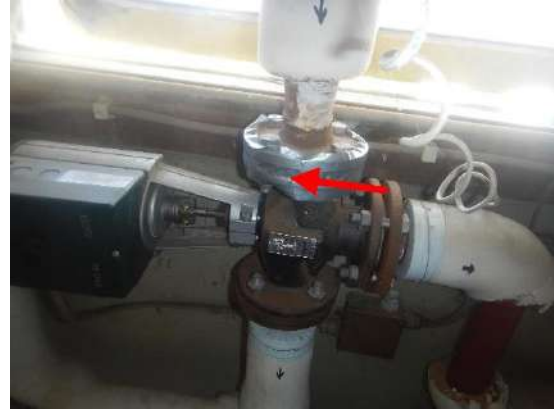
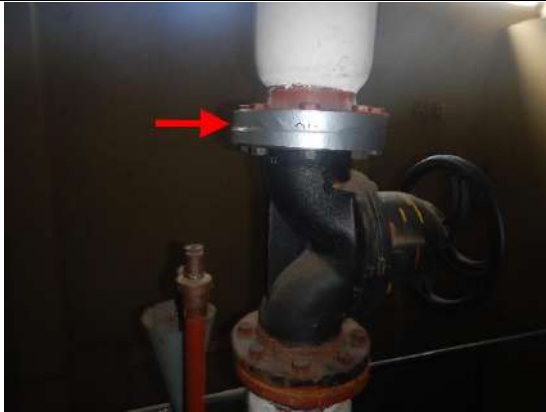
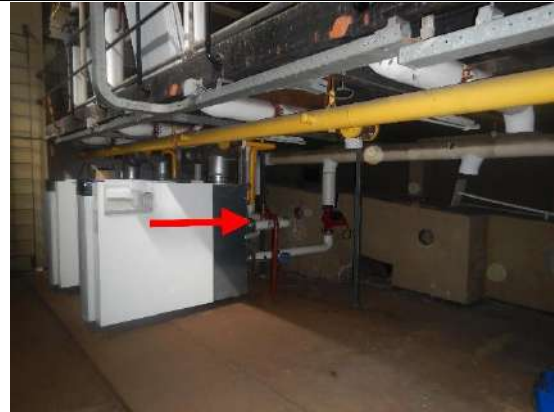
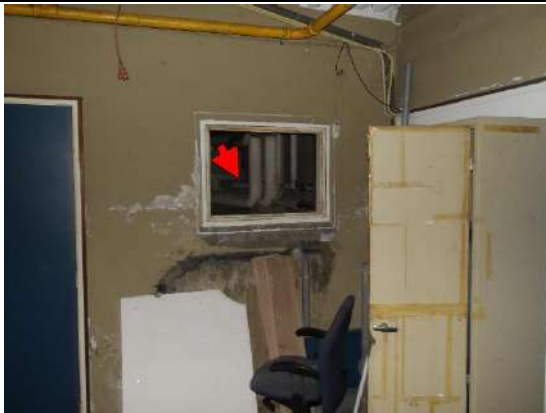
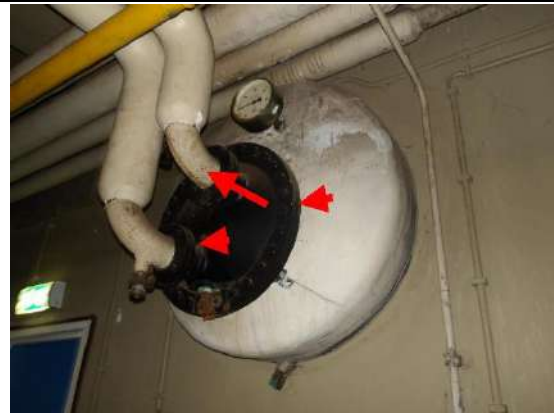
Bronnummer	5
Bron	Pakking
Monsternummer	M13, M12 en M14
Locatie	Technische ruimte
Materiaal	Flenspakking
Betreft:	Asbesthoudend
Certificaatnummer	A00088167.1
Analyseresultaten	M13, MM12, MM14: 30-60% Chrysotiel
Hoeveelheid	125 stuk(s)
Bevestigingsmethode	geklemd
Bereikbaarheid	Goed bereikbaar, slecht bereikbaar
Binding	Niet-hechtgebonden
Hoedanigheid	Niet verweerd
Oppervlaktestructuur	Niet beschadigd
Risicoklasse	1 of 2
Verwijderingsmethode	In het geheel inpakken en verwijderen (flenzen overmaats doorhalen) of Containment
Urgentie:	Saneren voorafgaand aan renovatie/sloop
Conclusies en/of aanbevelingen De bron betreft pakkingen tussen flensverbindingen in het grote oude ketelhuis (twee verdiepingen) en een kleiner oud ketelhuis. Geadviseerd wordt alle pakkingen in de ketelhuizen, zoals aangegeven op de situatietekening, als asbesthoudend te beschouwen.

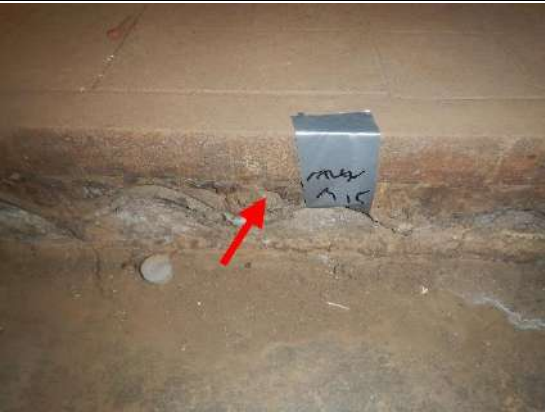
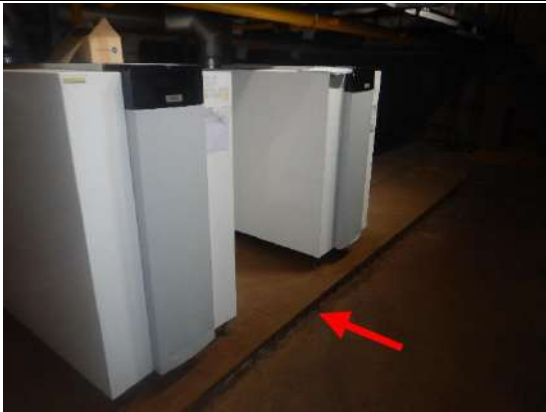
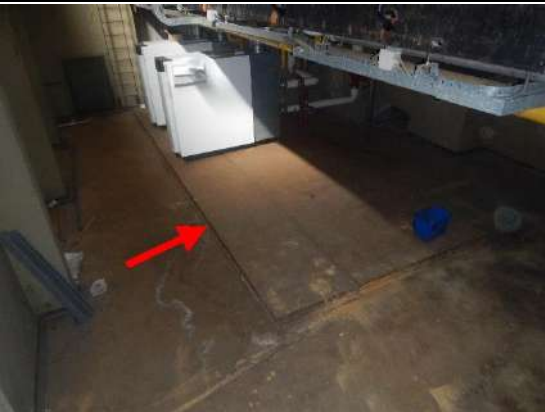
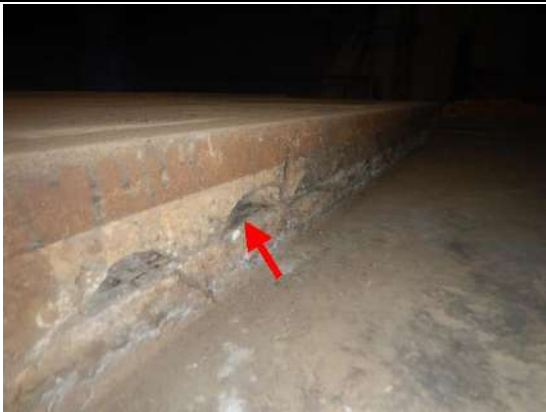
Bronnummer	6
Bron	Golfplaat
Monsternummer	M15
Locatie	Technische ruimte
Materiaal	Cement
Betreft:	Asbesthoudend
Certificaatnummer	A00088167.1
Analyseresultaten	10-15% Chrysotiel
Hoeveelheid	20 m ²
Bevestigingsmethode	ingestort
Bereikbaarheid	Goed bereikbaar
Binding	Hechtgebonden
Hoedanigheid	Niet verweerd
Oppervlaktestructuur	Licht beschadigd
Risicoklasse	2
Verwijderingsmethode	Containment
Urgentie:	Saneren voorafgaand aan renovatie/sloop
Conclusies en/of aanbevelingen	
De bron betreft een golfplaat in de opstort op de onderste verdieping van het grote oude ketelhuis.

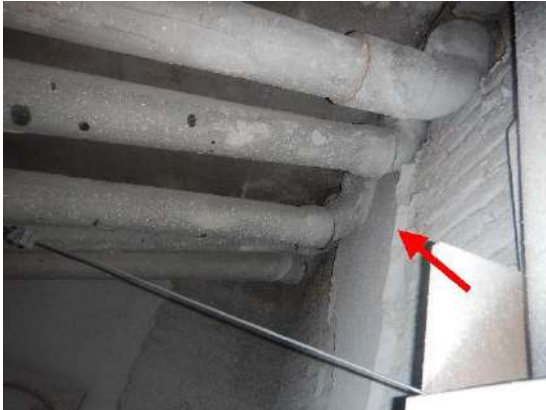
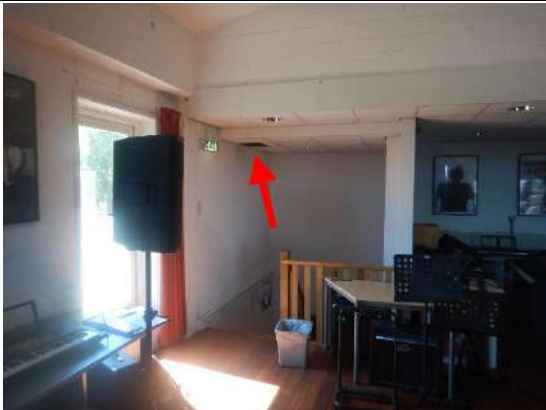
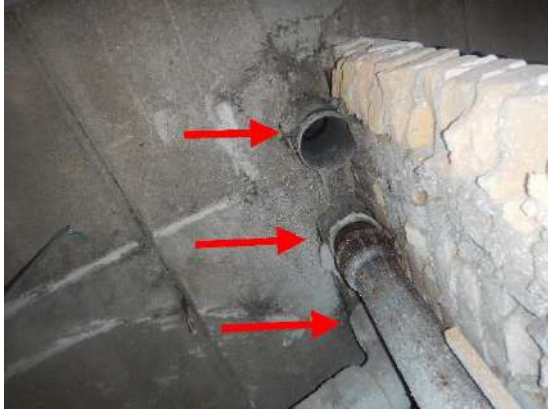
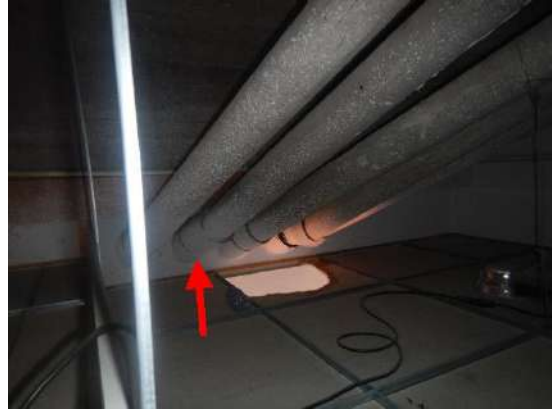
Bronnummer	10
Bron	Luchtkanaal
Monsternummer	VM1
Locatie	Muzieklokaal
Materiaal	Cement
Betreft:	Asbesthoudend
Certificaatnummer	A00088314.1
Analyseresultaten	betreffen analyseresultaten van M22 10-15% Chrysotiel
Hoeveelheid	7 stuk(s)
Bevestigingsmethode	ingestort
Bereikbaarheid	Slecht bereikbaar
Binding	Hechtgebonden
Hoedanigheid	Niet verweerd
Oppervlaktestructuur	Licht beschadigd
Risicoklasse	2
Verwijderingsmethode	Containment
Urgentie:	Saneren voorafgaand aan renovatie/sloop
Conclusies en/of aanbevelingen	
De bron betreft luchtkanalen boven de trap naar het muzieklokaal.

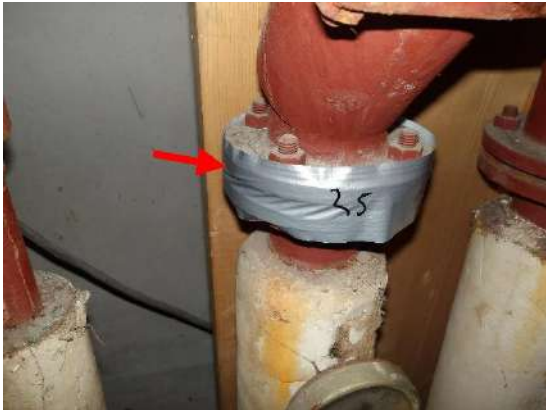
Bronnummer	12
Bron	Pakking
Monsternummer	M25
Locatie	Technische ruimte
Materiaal	Flenspakking
Betreft:	Asbesthoudend
Certificaatnummer	A00152285.1
Analyseresultaten	30-60% Chrysotiel
Hoeveelheid	8 stuk(s)
Bevestigingsmethode	geklemd
Bereikbaarheid	Goed bereikbaar
Binding	Niet-hechtgebonden
Hoedanigheid	Niet verweerd
Oppervlaktestructuur	Licht beschadigd
Risicoklasse	1
Verwijderingsmethode	In het geheel inpakken en verwijderen (flenzen overmaats doorhalen)
Urgentie:	Saneren voorafgaand aan renovatie/sloop
Conclusies en/of aanbevelingen	
De bron betreft pakkingen tussen flensverbindingen in een technische ruimte. Geadviseerd wordt alle pakkingen in het aangegeven gebied als asbesthoudend te beschouwen.	
<div>

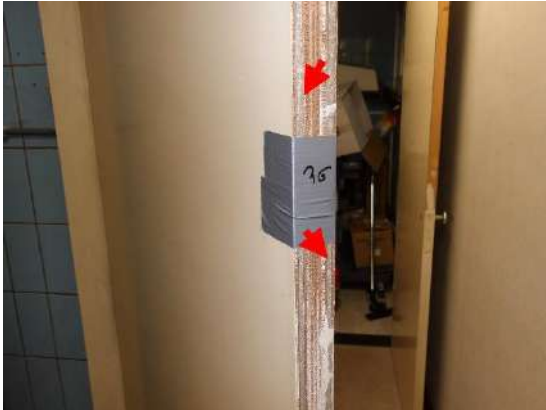
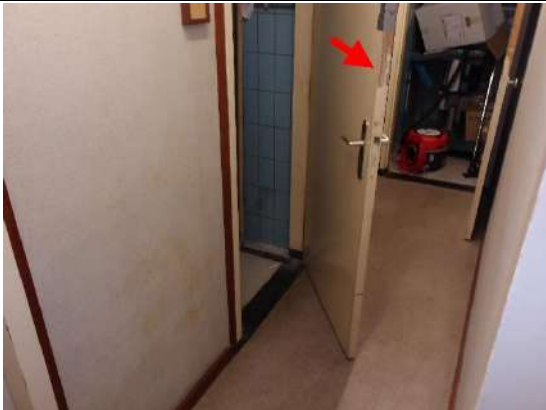
Bronnummer	13
Bron	Beplating (branddeur)
Monsternummer	M26
Locatie	Technische ruimte
Materiaal	Brandwerende platen
Betreft:	Asbesthoudend
Certificaatnummer	A00152285.1
Analyseresultaten	10-15% Chrysotiel 2-5% Amosiet
Hoeveelheid	1 stuk(s)
Bevestigingsmethode	geklemd
Bereikbaarheid	Goed bereikbaar
Binding	Hechtgebonden
Hoedanigheid	Niet verweerd
Oppervlaktestructuur	Niet beschadigd
Risicoklasse	1
Verwijderingsmethode	In het geheel inpakken en verwijderen
Urgentie:	Saneren voorafgaand aan renovatie/sloop
Conclusies en/of aanbevelingen	
De bron betreft beplating in een branddeur van een technische ruimte.

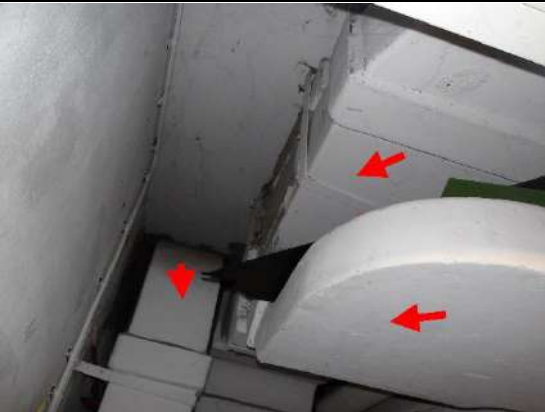
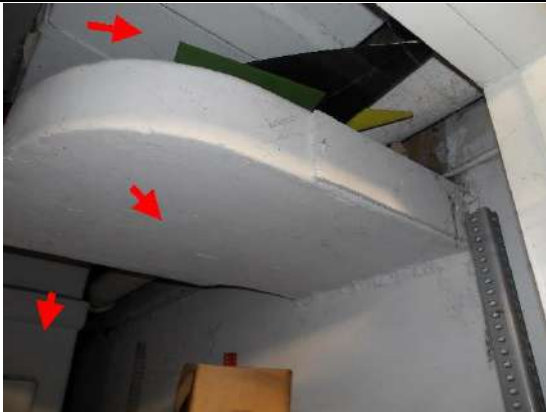
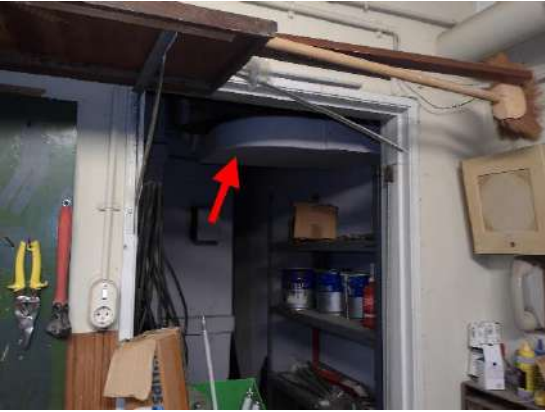
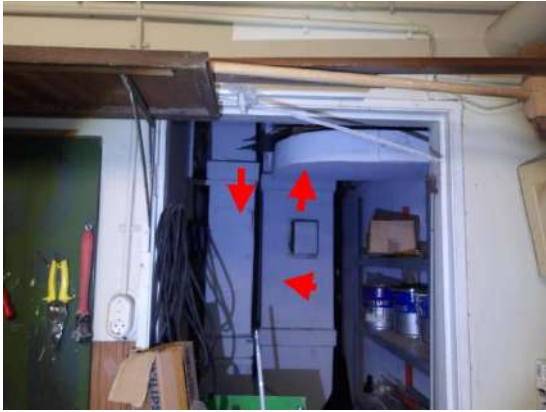
Bronnummer	15
Bron	Luchtkanalen
Monsternummer	M28
Locatie	Technische ruimte
Materiaal	Cement
Betreft:	Asbesthoudend
Certificaatnummer	A00152285.1
Analyseresultaten	10-15% Chrysotiel
Hoeveelheid	10 m ¹
Bevestigingsmethode	geklemd, ingemetseld, in beton
Bereikbaarheid	Goed bereikbaar
Binding	Hechtgebonden
Hoedanigheid	Niet verweerd
Oppervlaktestructuur	Licht beschadigd
Risicoklasse	2
Verwijderingsmethode	Containment
Urgentie:	Saneren voorafgaand aan renovatie/sloop
Conclusies en/of aanbevelingen	
De bron betreft luchtkanalen in een werkplaats in het souterrain. De luchtkanalen zijn vermoedelijk ten behoeve van de luchtafvoer/luchtaanvoer van de nabijgelegen scheikundelokalen en de zich daar bevindende zuurkasten.	
<div>

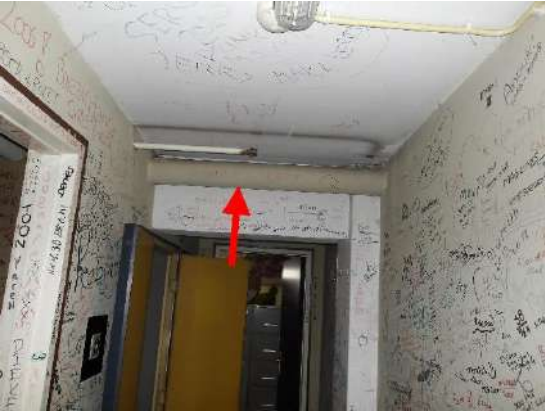
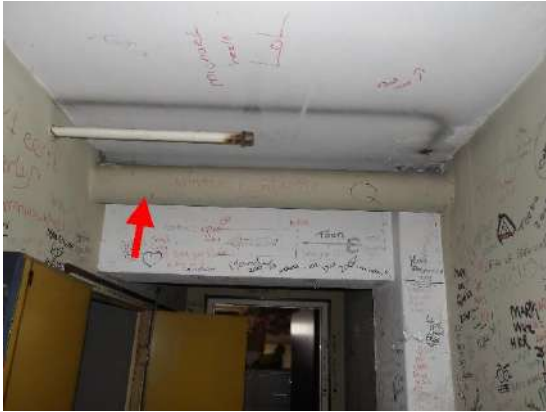
Bronnummer	21
Bron	Luchtkanaal
Monsternummer	VM2
Locatie	Diverse ruimtes
Materiaal	Cement
Betreft:	Asbesthoudend
Certificaatnummer	A00152285.1
Analyseresultaten	betreffen analyseresultaten van M28 10-15% Chrysotiel
Hoeveelheid	1 stuk(s)
Bevestigingsmethode	ingemetseld
Bereikbaarheid	Goed bereikbaar
Binding	Hechtgebonden
Hoedanigheid	Niet verweerd
Oppervlaktestructuur	Niet beschadigd
Risicoklasse	2
Verwijderingsmethode	Containment
Urgentie:	Saneren voorafgaand aan renovatie/sloop
Conclusies en/of aanbevelingen	
De bron betreft een luchtkanaal in het souterrain.	
<div>

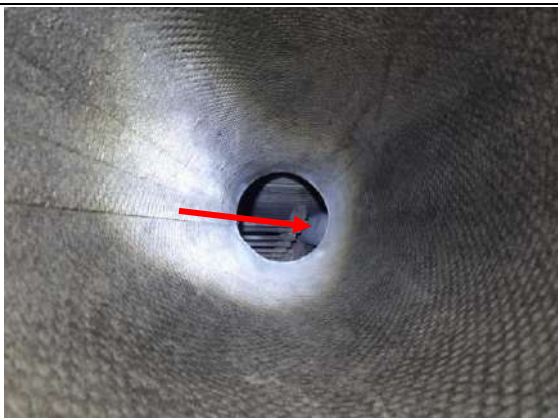
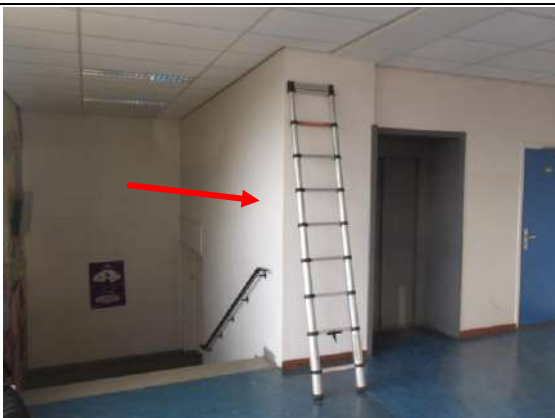
Bronnummer	24
Bron	Buis
Monsternummer	VM5
Locatie	Diverse ruimtes
Materiaal	Cement
Betreft:	Asbesthoudend
Certificaatnummer	A00088314.1
Analyseresultaten	betreffen analyseresultaten van M22 10-15% Chrysotiel
Hoeveelheid	12 m ¹
Bevestigingsmethode	In beton
Bereikbaarheid	Bereikbaar na sloopwerk
Binding	Hechtgebonden
Hoedanigheid	Niet verweerd
Oppervlaktestructuur	Licht beschadigd
Risicoklasse	2
Verwijderingsmethode	Containment
Urgentie:	Saneren voorafgaand aan renovatie/sloop
Conclusies en/of aanbevelingen	
De bron betreft een buis in een niet bereikbare/niet toegankelijk schacht naast de liftschacht. De buis is waargenomen via een buis (bron 17) op het dak. Aangenomen wordt dat de betreffende toepassing op alle verdiepingen aanwezig is.	
<div>

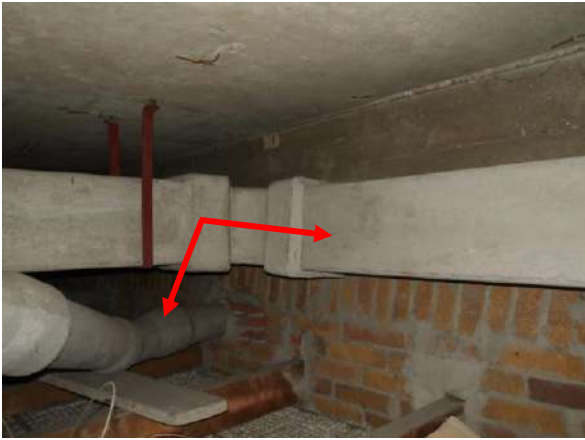
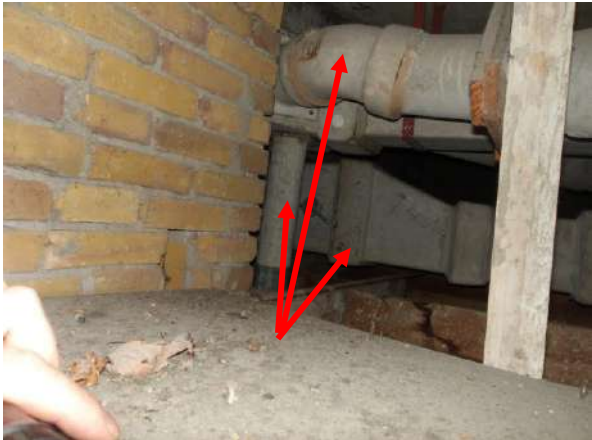
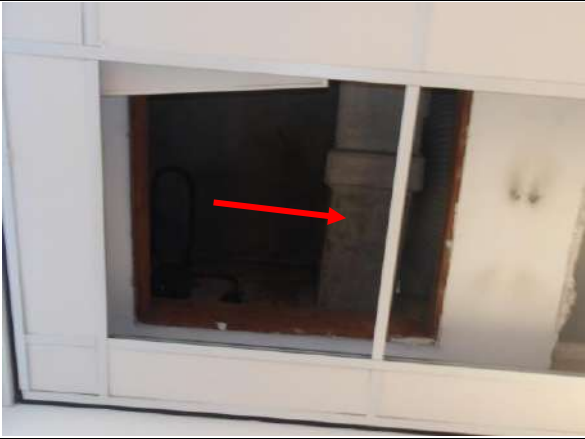
Bronnummer	25
Bron	Luchtkanaal
Monsternummer	VM6
Locatie	Diverse ruimtes
Materiaal	Cement
Betreft:	Asbesthoudend
Certificaatnummer	A00088314.1 en A00152285.1
Analyseresultaten	betreffen analyseresultaten van M22 en M28 10-15% Chrysotiel
Hoeveelheid	50 m ¹
Bevestigingsmethode	in beton, ingemetseld, geklemd
Bereikbaarheid	Slecht bereikbaar
Binding	Hechtgebonden
Hoedanigheid	Niet verweerd
Oppervlaktestructuur	Licht beschadigd
Risicoklasse	2
Verwijderingsmethode	Containment
Urgentie:	Saneren voorafgaand aan renovatie/sloop
Conclusies en/of aanbevelingen	
De bron betreft luchtkanalen boven de vaste plafonds nabij de scheikundelokalen. De luchtkanalen bevinden zich voornamelijk boven de toiletgroepen.

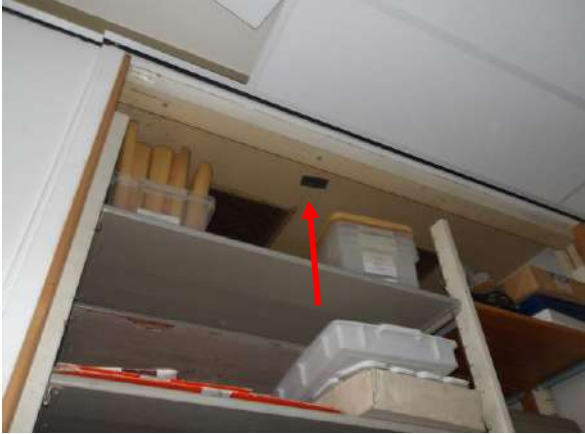
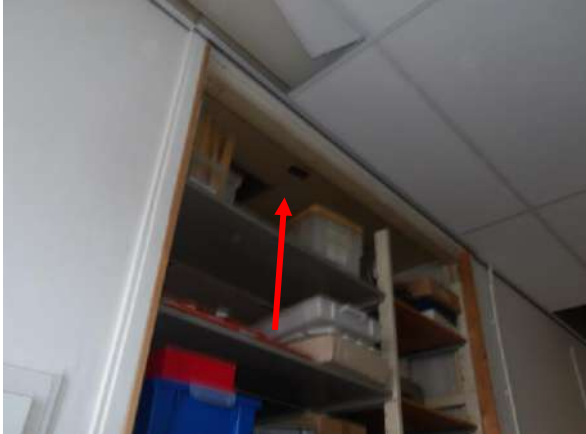
Bronnummer	26
Bron	Beplating
Monsternummer	M42
Locatie	Diverse ruimtes
Materiaal	Cement
Betreft:	Asbesthoudend
Certificaatnummer	25.011385/0
Analyseresultaten	10-15% Chrysotiel 2-5% Crocidoliet
Hoeveelheid	2 m ²
Bevestigingsmethode	gespijker, geschroefd
Bereikbaarheid	Goed bereikbaar
Binding	Hechtgebonden
Hoedanigheid	Niet verweerd
Oppervlaktestructuur	Niet beschadigd
Risicoklasse	2A
Verwijderingsmethode	Containment
Urgentie:	Saneren voorafgaand aan renovatie/sloop
Conclusies en/of aanbevelingen	
De bron betreft beplating tegen het plafond bij een voormalige zuurkast, rondom roosters t.b.v. de luchtventilatie.	
<div>
