Memo

1 Inleiding

Onlangs is er gevraagd om een bouwkundige opname uit te voeren van de bestaande uitkijktoren op de Lochemse berg. De toren is zowel van de binnen als buitenzijde visueel beoordeeld. Het gemeentelijk monument is in 1893 gebouwd. Door middel van een visuele inspectie wordt de huidige staat van de uitkijktoren in kaart gebracht om eventuele schades en gebreken in kaart te brengen. De resultaten hiervan zijn in deze memo weergegeven met een fotobijlage.

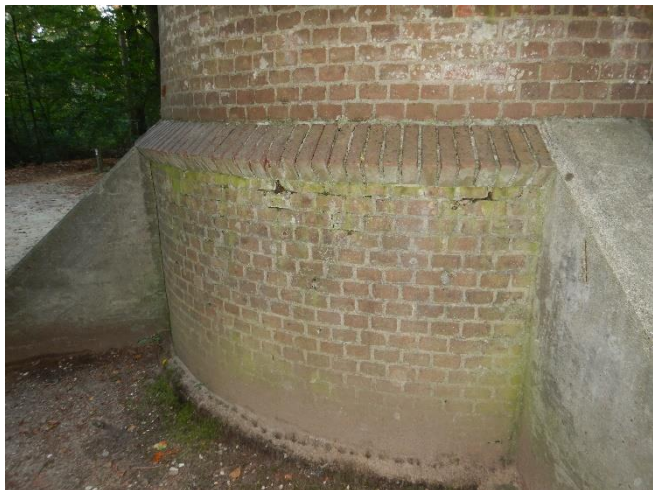
- Er is geen scheurvorming waargenomen in het metselwerk (buitenblad),
- Het voegwerk (buitenblad) verkeerd over het algemeen in goede staat. De eerste 1.5m rondom is her en der het voegwerk wat poreus;

- Eerste 1.5m is het voegwerk op meerdere plekken poreus.

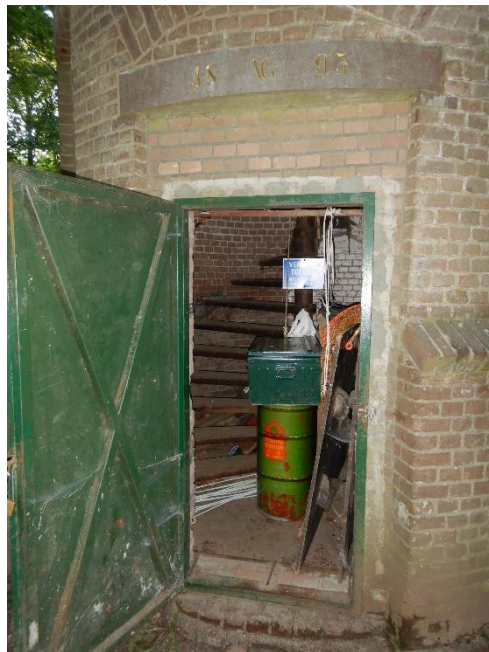
- Metselwerk boven deurkozijn in een later stadium opgebouwd.

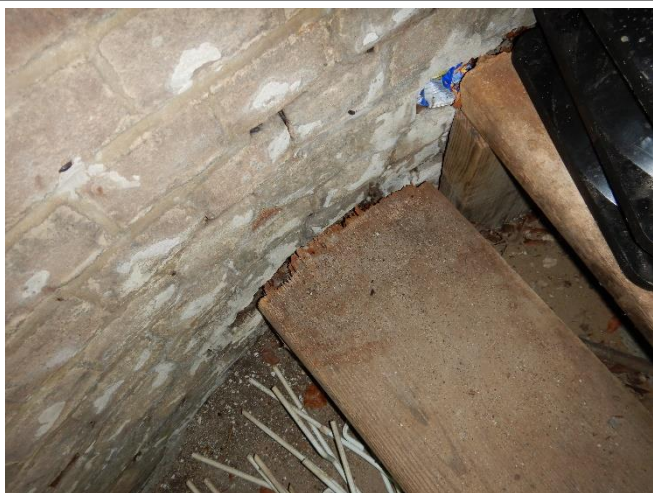
- De traptreden hebben een oplegging van 15mm tot 35mm. (steekproefsgewijs gemeten);
- Op een x aantal traptreden zijn sporen van houtworm of boktor waargenomen;

- Minimale oplegging traptrede. Beginstadium van houtrot geconstateerd.

Advies; Om de uitkijktoren van de binnenzijde te betreden dient de trap herstelt te worden. De spil lijkt vervormd te zijn waardoor diverse traptreden een minimale oplegging hebben. De oplegging dient minimaal 50 tot 60mm te zijn. Tevens is er op meerdere plekken sporen van corrosie waargenomen, op sommige plekken is de spil zelfs bijna door gecorrodeerd. Diverse traptreden dienen vervangen te worden. De trapeuning dient tevens goed bevestigd te worden. Voor de activiteiten die gewenst zijn uit te voeren adviseren we de uitkijktoren van de buitenzijde te betreden, afhankelijk van de beproevingen (uitslag) die door derden wordt uitgevoerd. Om tijdens de winterperiode de uitkijktoren als opslag te gebruiken (begane grond niveau) lijkt voor als nog geen probleem. Het geval is natuurlijk wel dat na een lange periode en (weer)seizoenen de trap in slechtere staat gaat verkeren. De kans bestaat dat er in de toekomst delen naar beneden zou kunnen komen.

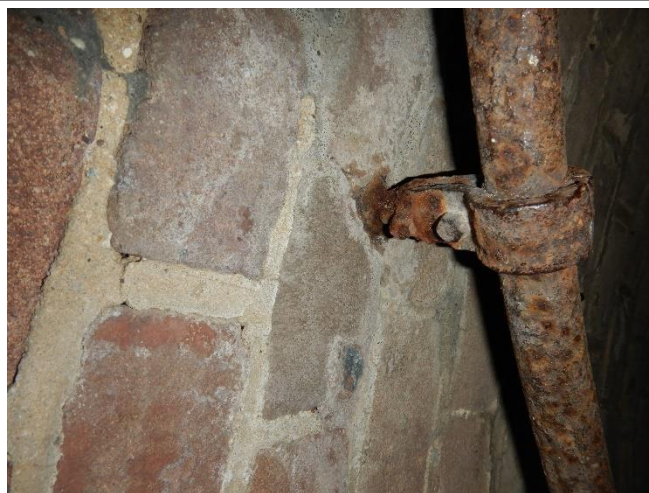
- De gemetselde (raam)dorpelstenen zijn op meerdere locaties beschadigd;
- In het binnenblad is geen scheurvorming in het metselwerk waargenomen;
- De ijzeren trapleuning is niet goed bevestigd en/of ontbreekt;

- Bevestiging trapleuning door gecorrodeerd.

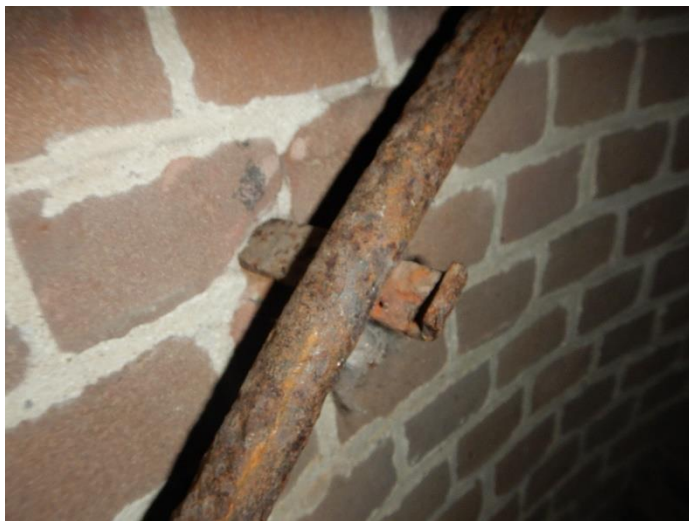
- Bevestiging trapleuninghouder ontbreekt.

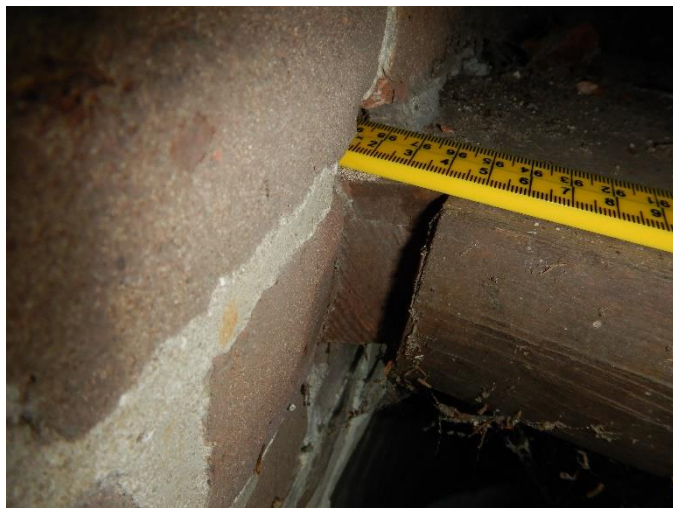
- Circa 15mm oplegging traptrede.

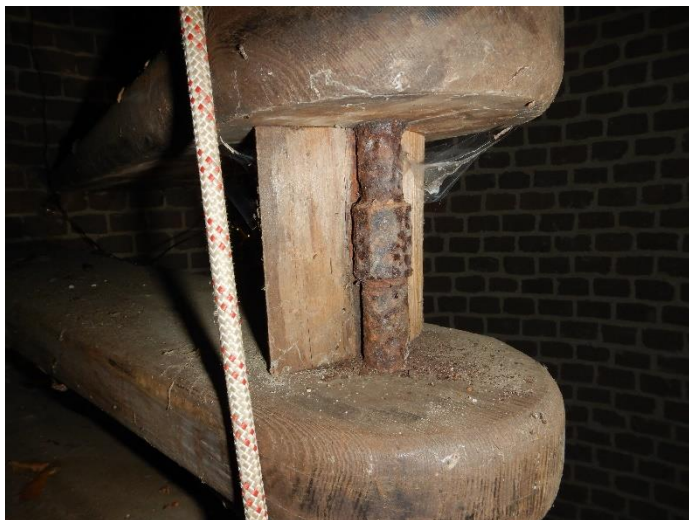
- Diverse traptreden is houtrot en schimmel geconstateerd;
- De spil (stalen buis) is op meerdere plekken corrosie waargenomen, op één locatie is de buis bijna door en door;

- Corrosie spil.

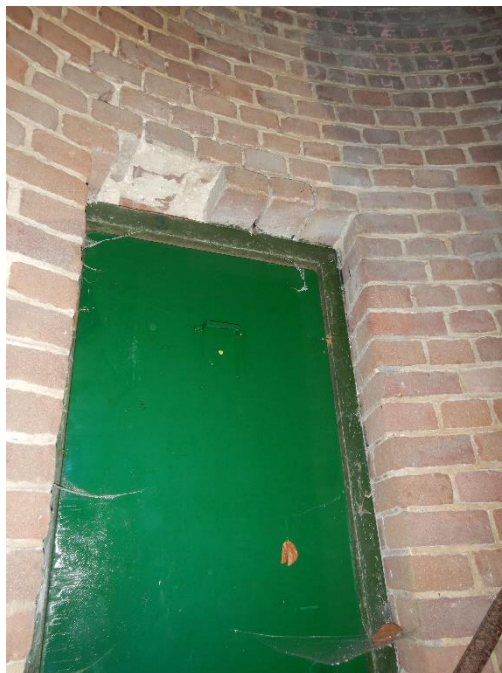
- Meerde gevelstenen in de rollaag (bovenste ring) ontbreken, de overige stenen lijken goed vast te zitten in de mortel;
- Foto's: zie bijlage 1 Fotobijlage

- Metselwerk rollaag ontbreekt.

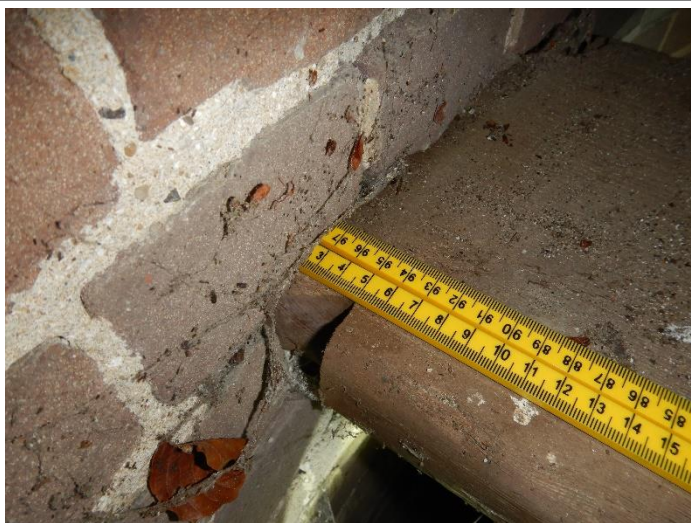
- Oorspronkelijke oplegging traprede circa 50mm

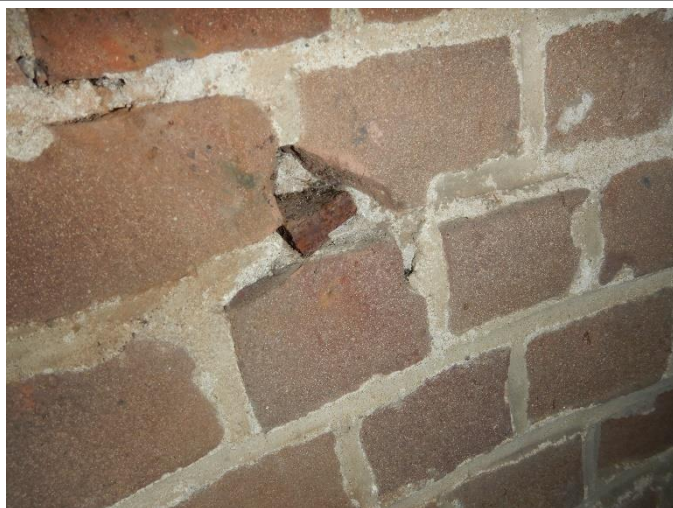
- Trapleunighouder afgebroken.

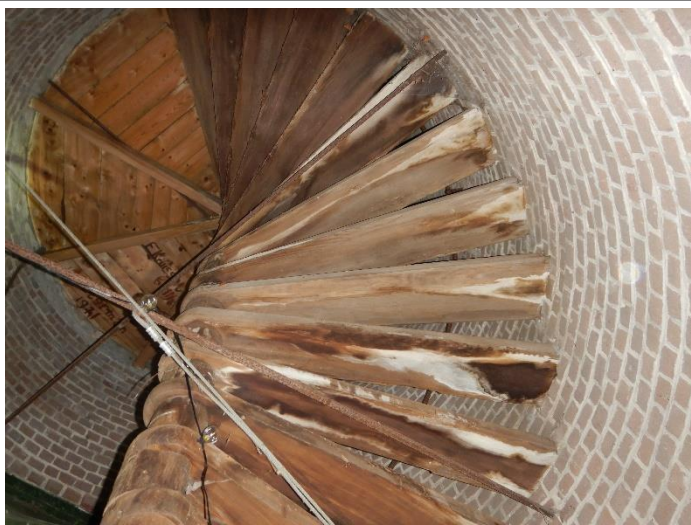
- Rondom de spil zijn houten klossen aangebracht die de traptreden ondersteunen;
- Meerdere traptreden zijn vochtig, hier is ook schimmel geconstateerd;

- Schimmel geconstateerd traptreden.

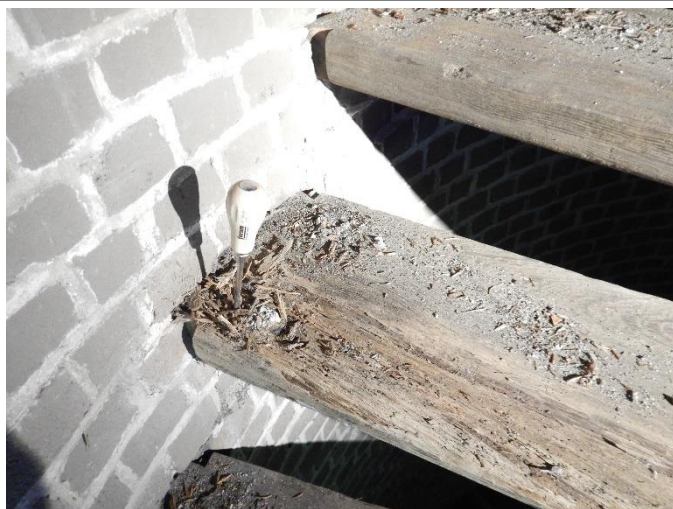
- Houtrot geconstateerd.

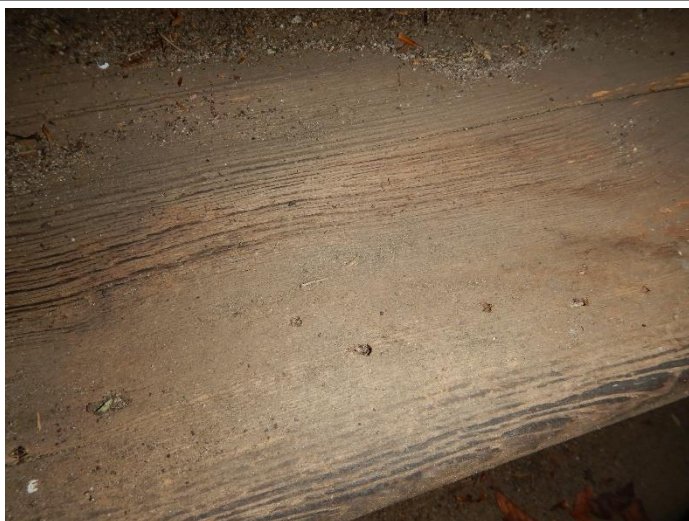
- Houtworm/boktor geconstateerd.

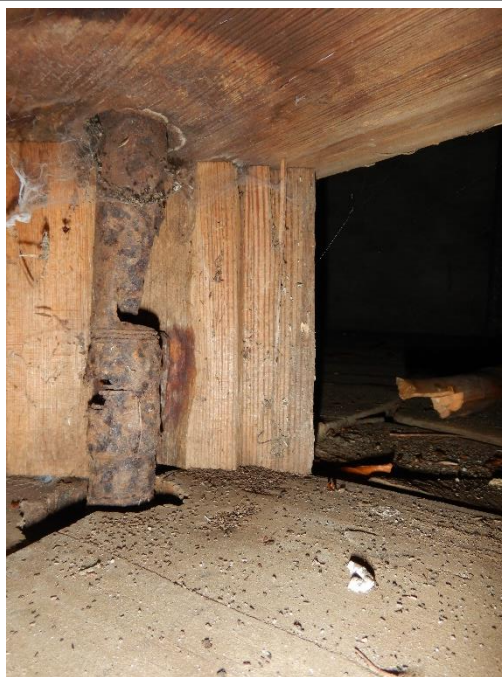
- Spil bijna door gecorrodeerd.

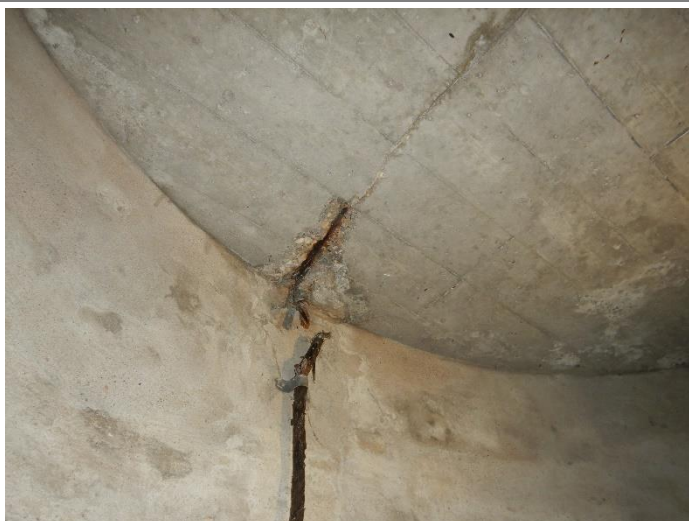
- In een later stadium de uitkijktoren verhoogd, hier is een in het werk gestorte betonvloer aangebracht, de dekking van de wapening is nihil;
- Op twee locaties is wapening in de betonvloer zichtbaar, hier zijn sporen van corrosie waargenomen;

- Wapening ligt bloot, sporen van corrosie waargenomen.

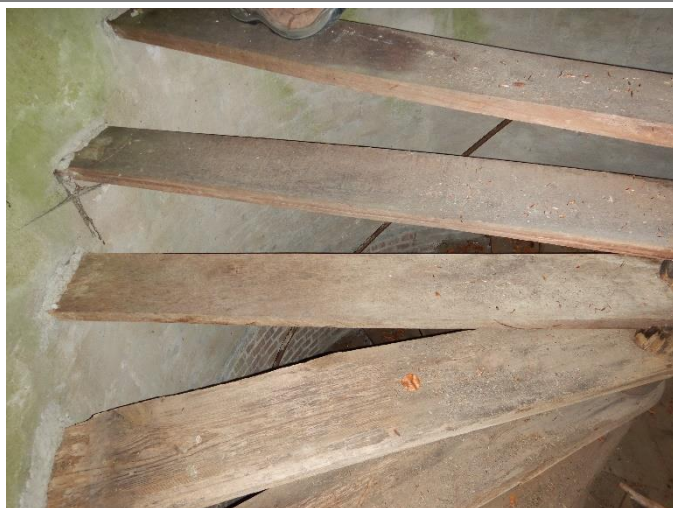
- Drietal traptreden zijn vervangen door meranti (planken), deze zijn aanzienlijk dunner als de bestaande traptreden;
- Tweetal traptreden zijn vervangen door grenen houten planken;

- Drietal traptreden vervangen door hardhouten planken, traptreden zijn aanzienlijk dunner dan bestaande traptreden.

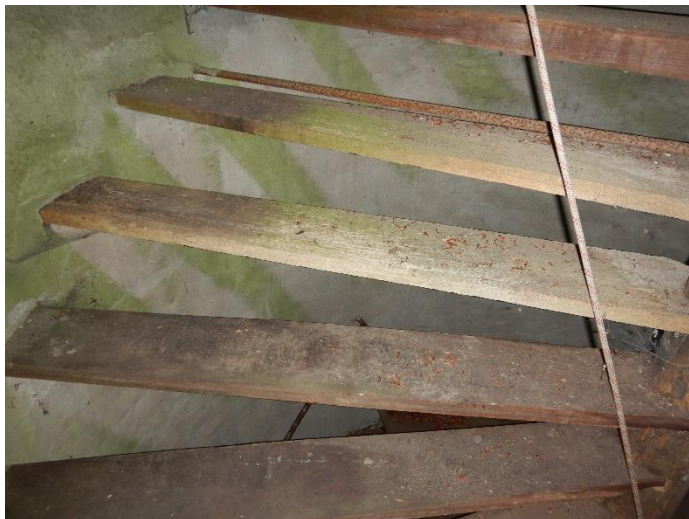
- Tweetal traptreden vervangen door grenen planken. De traptreden zijn aanzienlijk dunner.

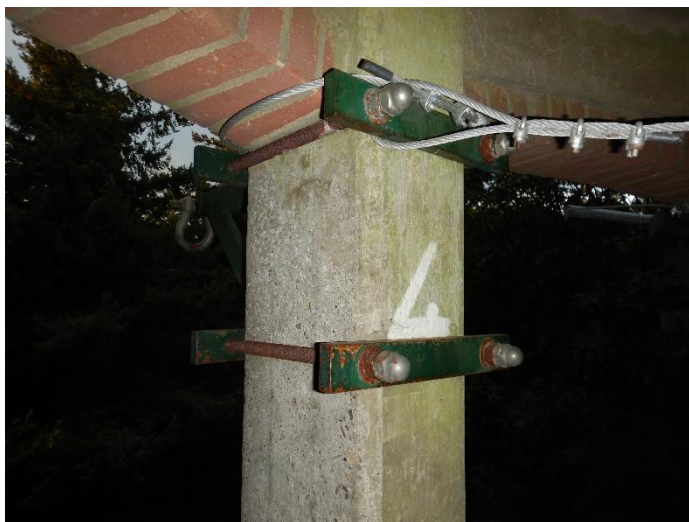
- Bevestiging hijspunt t.b.v. activiteit.

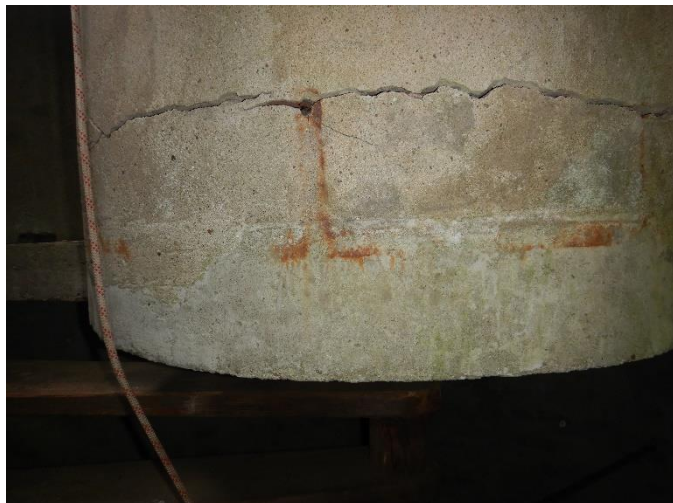
- Er is horizontale scheurvorming waargenomen in de gemetselde scheidingswand, de scheur is door en door;
- Op meerdere locaties is verticale scheurvorming geconstateerd in het gevelmetselwerk ter plaatse van de uitkijkpost (bovenste ring), scheurwijdte is circa 1.7mm;

- Het metselwerk verkeerd in goede staat, met uitzondering de binnenwand in de top van de uitkijktoren. Hier is horizontale scheurvorming geconstateerd. De Binnenwand staat zo goed als los van de in het werk gestorte betonvloer.
- Het voegwerk verkeerd in goede staat. Geen actie vereist.
- De houten spiltrap verkeerd in slechte staat. De oplegging van de traptreden in het metselwerk is nihil, op meerdere traptreden zijn sporen van boktor of houtworm waargenomen. De spil (ijzeren buis) verkeerd tevens in slechte staat, op één plek is de buis bijna in het geheel weg gecorrodeerd.
- In de in het werk gestorte betonplaten is scheurvorming waargenomen, tevens ligt op twee locaties de wapening bloot.
- De trapeuning is niet goed bevestigd, tevens ontbreekt er een deel van de trapeuning.

- Scheurvorming scheidingswand in top van de toren. Scheurwijdte circa 8mm.

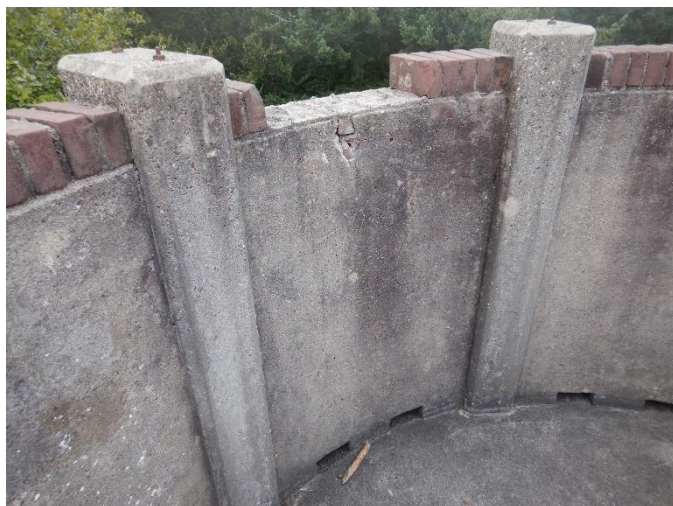
- Ontbrekende stenen in rollaag, overige stenen goed gehecht in mortel.

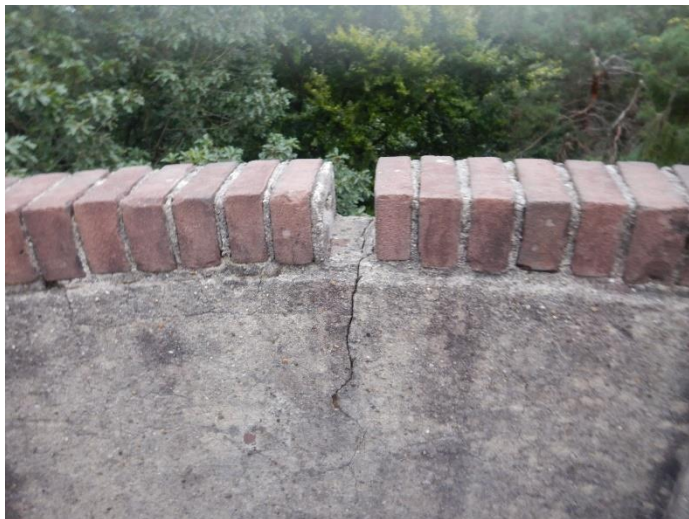
- Verticale scheurvorming op meerdere locaties, scheurwijdte circa 1.7mm

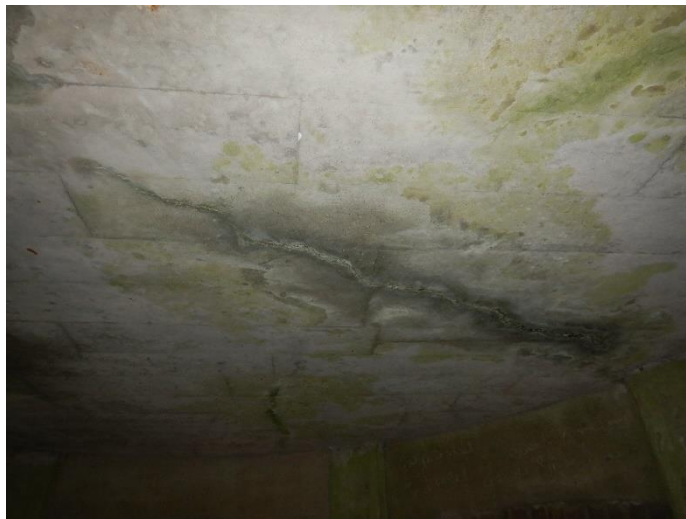
- De (dakvloer) in het werk gestort beton is aan de onderzijde scheurvorming waargenomen (de scheur is door en door) sporen van kalkuitbloei zijn zichtbaar;

- Scheurvorming in het werk gestorte betonplaat, scheur is door en door. Lichte sporen van kalkuitbloei.
