# ASBESTINVENTARISATIE CONFORM CERTIFICATIESCHEMA 'ASBESTINVENTARISATIE EN ASBESTVERWIJDERING'

**Renovatiewerkzaamheden kantoorgebouw  
Arendsplein 30  
4901 KX te Oosterhout**

**RIW 25-021**

**19 februari 2025**

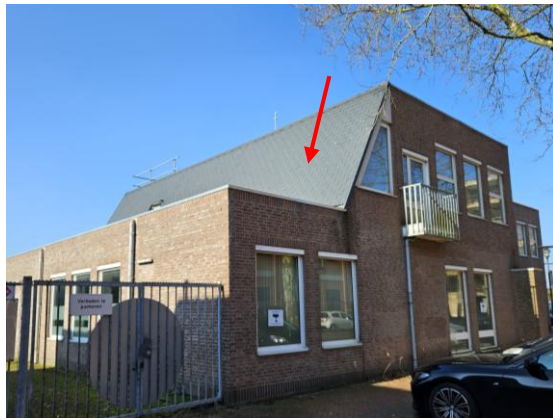
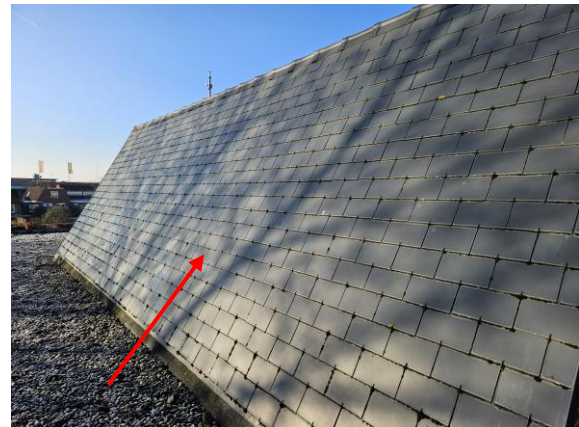
#### Asbestbron 1

| Product: | Dakleien |
| Conditie: | Niet beschadigd |
| Structuur: | Licht verweerd |

| Analyseresultaat: | Chrysotiel 10-15% |
| Risicoklasse: | 2 |

- Op het dakvlak van het kantoorpand zijn asbesthoudende dakleien aangetroffen. De dakleien zijn gespijkerd en gehaakt aangebracht op de onderliggende houten panlatten. Er bestaat geen open verbinding tussen de asbesthoudende toepassing en de onderliggende binnenruimten. Het betreft 2 dakvlakken welke zijn voorzien van asbesthoudende dakleien.

| Saneringsmethode: | Buitensanering, werkgebied afbakenen en markeren |

| Conclusies en aanbevelingen: | Geen direct risico op vezelemissie, saneren is niet direct noodzakelijk. Geadviseerd wordt de toepassing te laten saneren voorafgaand aan sloop- of renovatiewerkzaamheden. |

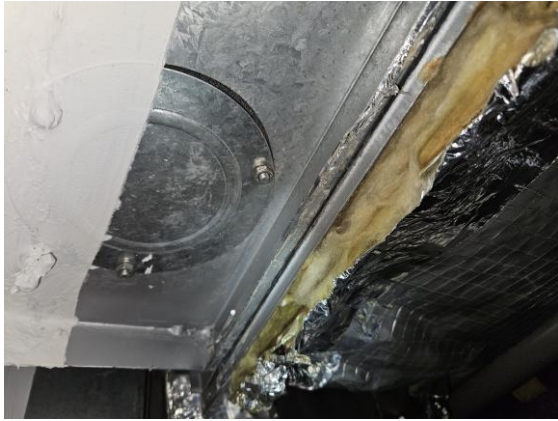
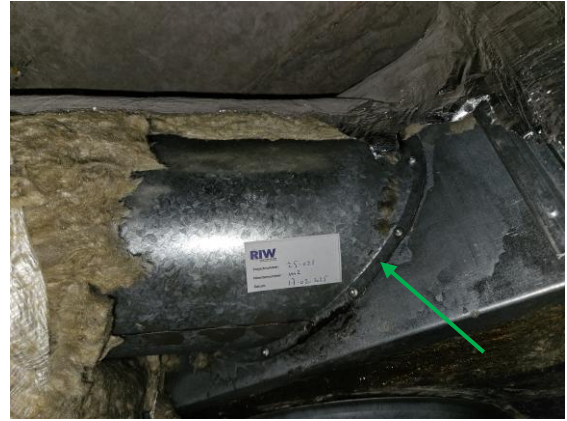
| Product: | Kit |
| Plaats: | Ventilatiekanalen |

| Analyseresultaat: | <0,1% (geen asbest) |

- Boven de systeemplafonds in de verblijfsruimten van het kantoorpand zijn metalen ventilatiekanalen aanwezig welke op de onderlinge naden plaatselijk zijn voorzien van foamband. Ter plaatse van de vormstukken is asbestvrije kit aangetroffen. De kit is bemonsterd in verband met uiterlijke gelijkenis met asbesthoudende toepassingen. Na laboratoriumanalyse is de kit asbestvrij gebleken. Er zijn 3 materiaalmonsters genomen welke beiden asbestvrij gebleken zijn.

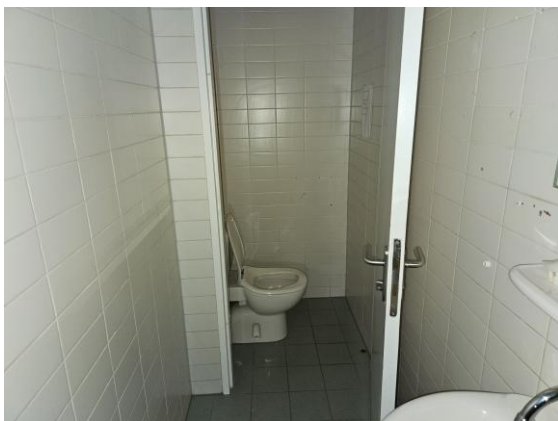
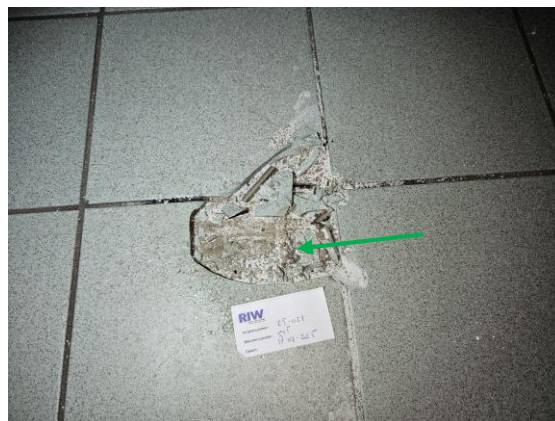
| Product: | Tegellijm |
| Plaats: | Toiletgroepen |

| Analyseresultaat: | <0,1% (geen asbest) |

- In de toiletgroepen in het kantoorpand zijn keramische vloertegels verwerkt met asbestvrije tegellijm. De tegellijm is bemonsterd in verband met uiterlijke gelijkenis met asbesthoudende toepassingen. Na laboratoriumanalyse is de tegellijm asbestvrij gebleken. Er zijn 2 materiaalmonsters genomen welke beiden asbestvrij gebleken zijn.

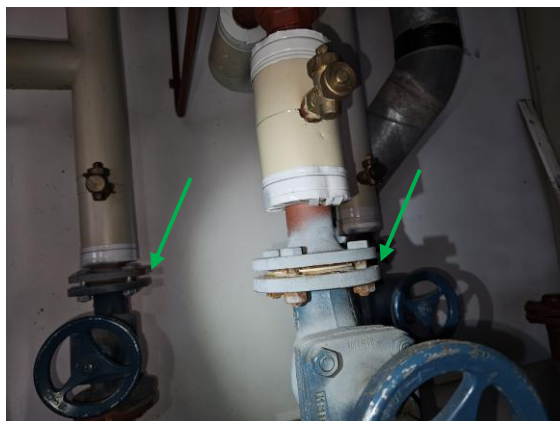
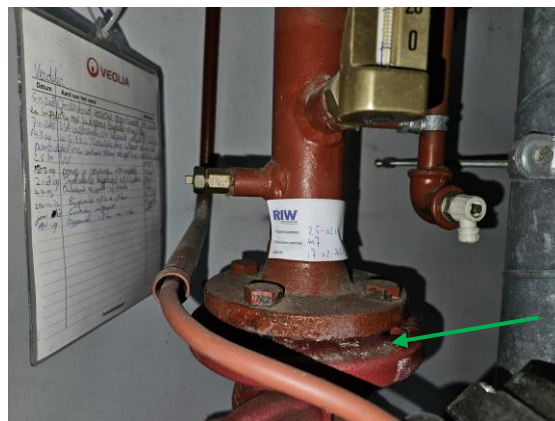
| Product: | Flenspakking |
| Plaats: | Installatie in CV-ruimte |

| Analyseresultaat: | <0,1% (geen asbest) |

- In de CV-ruimte op de 2e verdieping van het kantoorpand zijn in het leidingnet van de verwarmingsinstallatie asbestvrije flenspakkingen aangetroffen. De flenspakkingen zijn bemonsterd in verband met uiterlijke gelijkenis met asbesthoudende toepassingen. Na laboratoriumanalyse zijn de flenspakkingen asbestvrij gebleken. Er zijn 2 materiaalmonsters genomen welke beiden asbestvrij gebleken zijn.

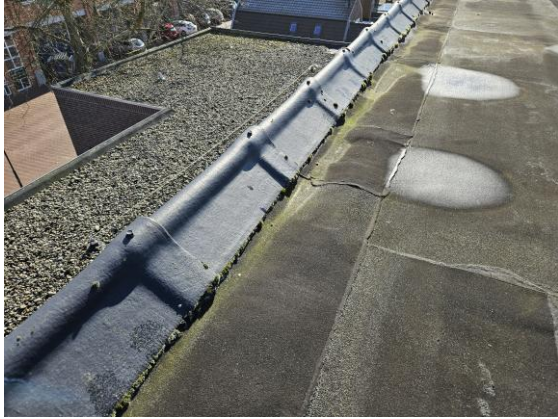
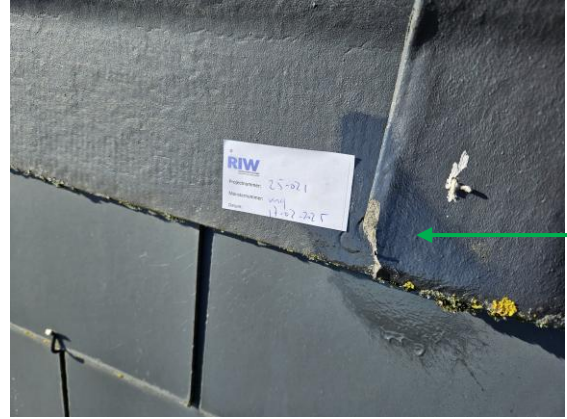
| Product: | Vormstuk |
| Plaats: | Dakvlak |

| Analyseresultaat: | <0,1% (geen asbest) |

- Ter plaatse van de aansluiting van het platdak op het schuine dakvlak v.v. asbesthoudende dakleien zijn asbestvrije vormstukken aangetroffen. De vormstukken zijn bemonsterd in verband met uiterlijke gelijkenis met asbesthoudende toepassingen. Na laboratoriumanalyse zijn de vormstukken asbestvrij gebleken.

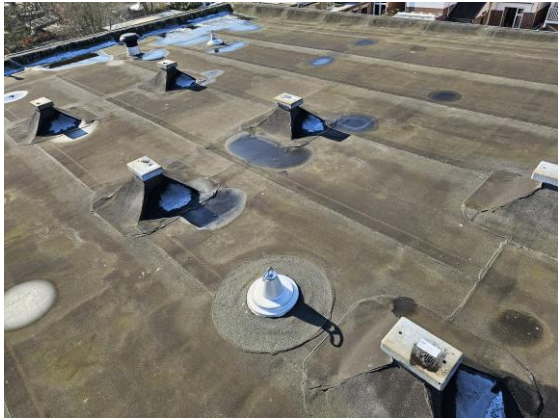
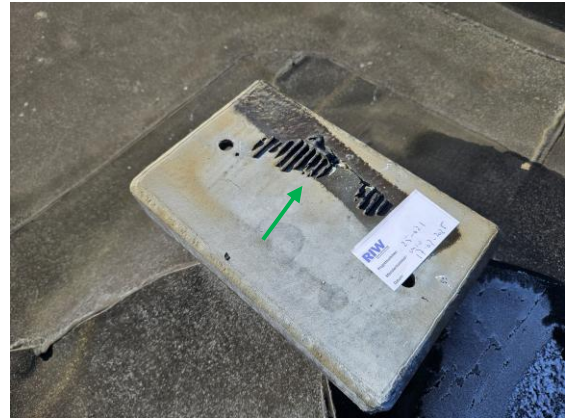
| Product: | Bitumenkit |
| Plaats: | Staalconstructie op platdak |

| Analyseresultaat: | <0,1% (geen asbest) |

6. Op het platdak van de dakopbouw van de CV-ruimte zijn 5 stalen bokken aanwezig waarop een installatie-onderdeel heeft gestaan in het verleden. Op de stalen bokken is asbestvrije bitumenkit aangetroffen. De bitumenkit is bemonsterd in verband met uiterlijke gelijkenis met asbesthoudende toepassingen. Na laboratoriumanalyse is de bitumenkit asbestvrij gebleken. Er zijn 2 materiaal-monsters genomen welke beiden asbestvrij gebleken zijn.

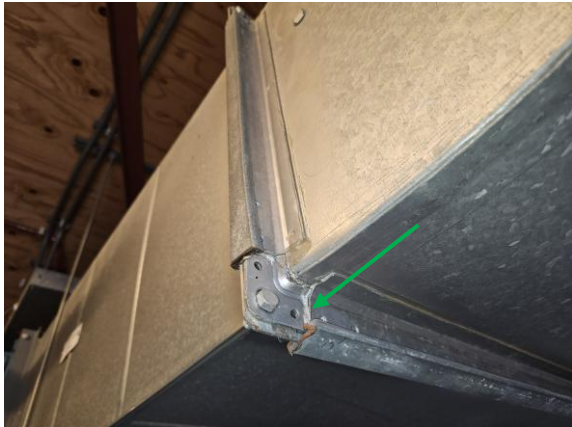
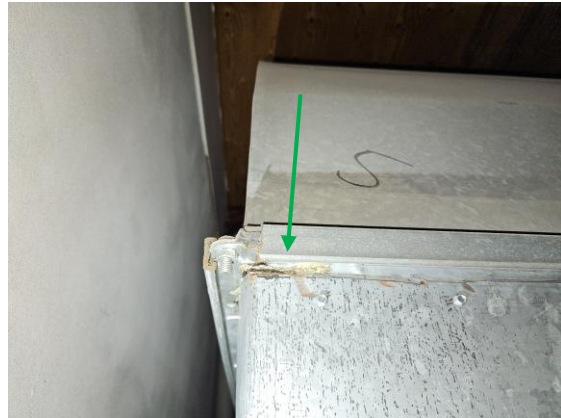
| Product: | Kit |
| Plaats: | Ventilatiekanalen |

| Analyseresultaat: | <0,1% (geen asbest) |

- In de CV-ruimte op de 2e verdieping van het kantoorpand zijn metalen ventilatiekanalen aanwezig welke op de onderlinge naden zijn voorzien asbestvrije kit. De kit is bemonsterd in verband met uiterlijke gelijkenis met asbesthoudende toepassingen. Na laboratoriumanalyse is de kit asbestvrij gebleken.

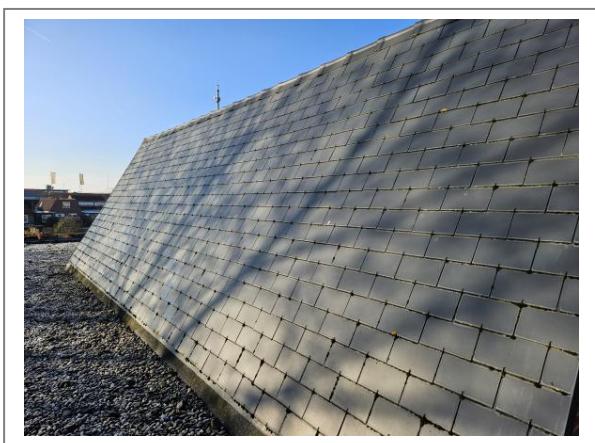
Asbesthoudende dakleien t.p.v. dakopbouw 3<sup>e</sup> verdieping

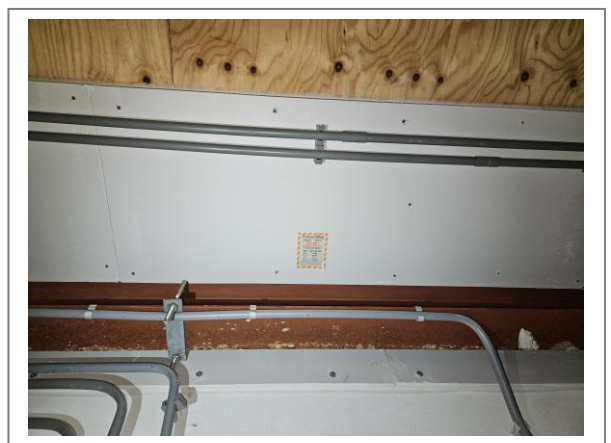
Brandwerende beplating in 2014 aangebracht
