## Notitie: Snoei boom 1 binnen herontwikkeling Arendsplein 30 Oosterhout

Op 23 januari 2025 heeft tussen de Gemeente Oosterhout en New elements Real Estate een overleg plaatsgevonden over de geplande ontwikkeling op het Arendsplein 30 in Oosterhout.

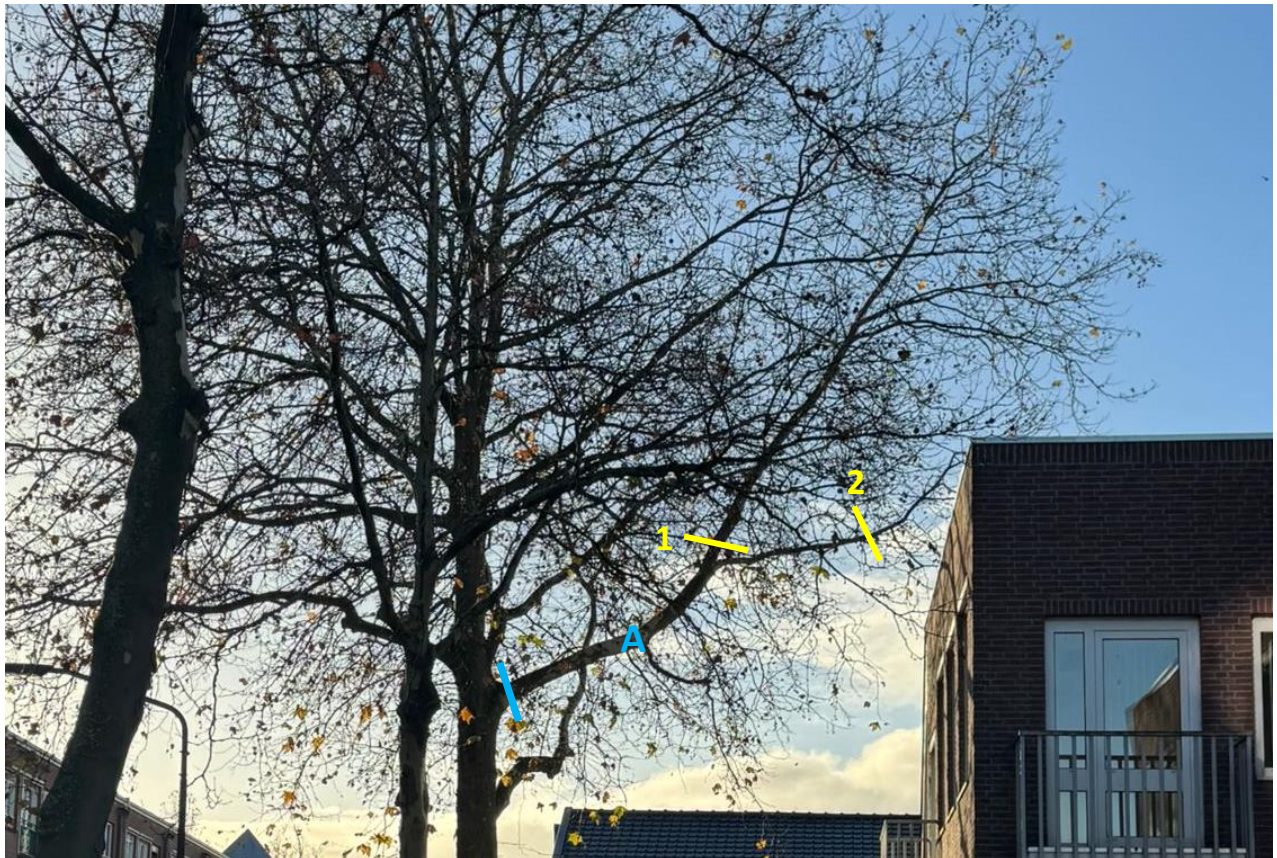
Bij de bovengrondse beoordeling van de situatie rond boom 1 is voornamelijk gekeken naar twee grote takken waar in de komende periode knelpunten ontstaan. Dit is ten eerste de grote hoofdtak die al over het dak van het bestaande gebouw reikt (tak A) en minimaal ingekort moet worden om ruimte voor de bouwwerkzaamheden te creëren. Daarnaast is er ook nog een tweede hoofdtak aan de zuidzijde (tak B)

De gele lijnen geven een optie weer waarin de hoofdtak aan de gebouwszijde (tak A) eerst flink wordt teruggezet (1). Daarna wordt een kleinere zijtak nog een stuk ingenomen (2).

Omdat de resterende tak weinig licht krijgt en niet meer door zal groeien maar eerder geleidelijk af zal sterven, is ook gekeken naar de optie om de hele hoofdtak tot aan de stam te verwijderen (blauwe lijn). Deze tweede optie is een zwaardere ingreep voor de boom maar gezien de soort en conditie wel haalbaar.

Voor de boven het dak uitstekende tak (A) zijn verschillende opties besproken. Het is mogelijk om deze tak een stuk terug te zetten. Dit wordt normaliter gedaan net voor een minder sterke zijtak, zodat na de snoei de sapstroom in de hoofdtak overeind blijft. Bij deze tak bieden zich vanuit de ruimtelijke eisen hiervoor twee plekken aan. Boomtechnisch gezien ontstaat dan wel het probleem dat de ingekorte tak minder licht krijgt door de kroon erboven en in de jaren na de snoei door de boom geleidelijk zal worden afgestoten. Deze vorming van *dood hout* is in dat geval een natuurlijk proces. Het is bij een boom in de openbare ruimte echter niet wenselijk. Daarom is gekeken naar de optie om de tak geheel te verwijderen tot aan de stam. Dit zou een snoeiingreep betekenen die qua omvang in eerste vaktechnische benadering (te) groot is. Doordat snoeiwonden bij platanen meestal niet diep inrotten en boom 1 door zijn redelijke tot goede conditie in staat is om een goede en sterke overgroeiing rond en over de snoeiwond te realiseren, is een dergelijke grotere ingreep hier wel mogelijk zonder de boom te beschadigen.

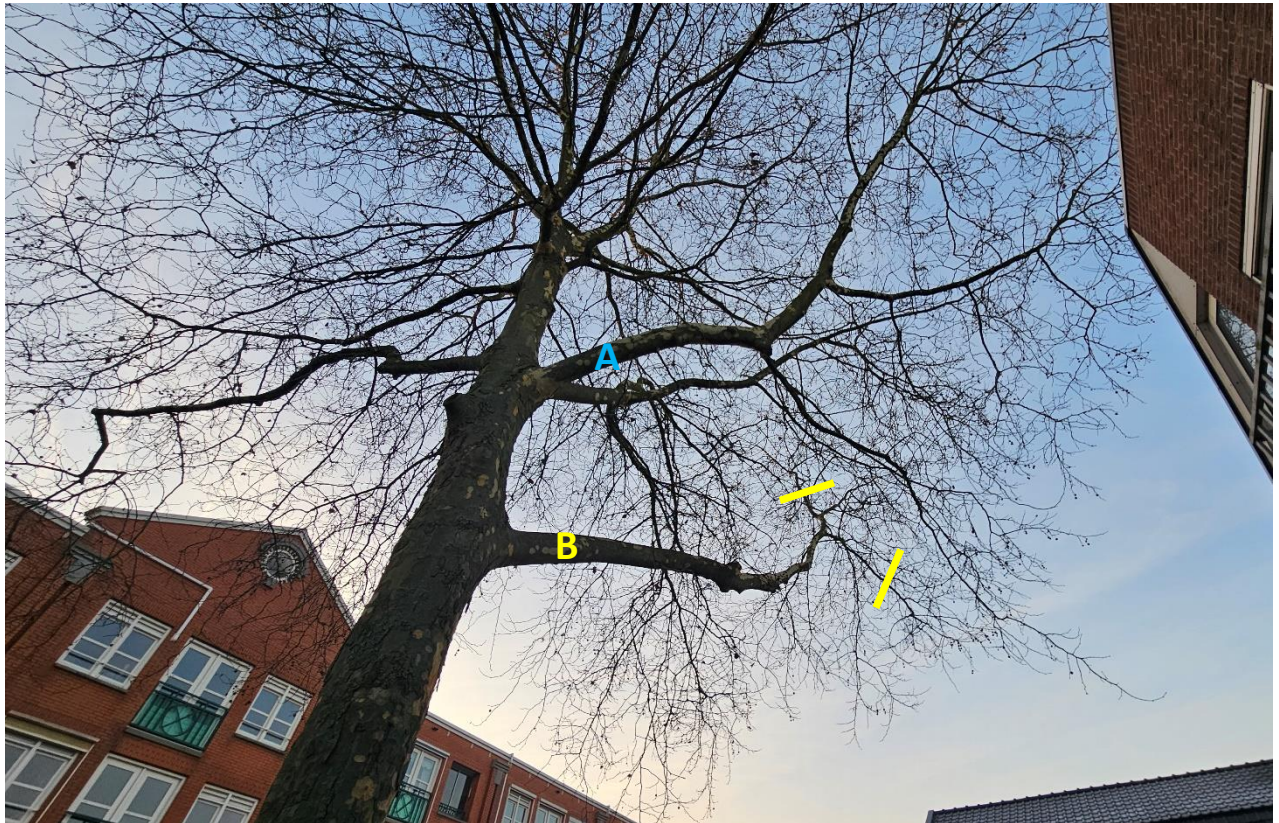
Bij de grote tak die aan de zuidzijde lang uitgroeit (tak B) speelt een vergelijkbare discussie. Hier moet de groei-energie 'getemd' worden om te voorkomen dat de kroon in de toekomst in onbalans raakt. Een gunstige plek om de tak fors in te nemen is er echter niet zomaar omdat het eerste gedeelte vanaf de stam geen wezenlijke zijtakken heeft. Deze tak wordt daarom niet fundamenteel ingekort, maar wel een stuk teruggesnoeid worden. Hierdoor zal de rest van de kroon in verhouding sterker doorgroeien.

Tak A zal (over het bestaande gebouw uitstekend) zal tot aan de stam verwijderd worden.  
Bij tak B wordt alleen aan de uiteinden in het takhout gesnoeid om de groei te remmen. Dit is met de twee gele lijnen indicatief weergegeven.  
De kroon zal zich in de toekomst op hoogte verder ontwikkelen waardoor de rol van deze onderste tak afneemt.

Het geheel wegnemen van de grote hoofdtak aan de zuidzijde (B) is voor de bouw niet noodzakelijk en zou een te zware ingreep voor de boom betekenen aangezien er al een andere hoofdtak wordt verwijderd.

Door de voorgestelde snoeiingreep wordt naar schatting ca. 20% van het totale kroonvolume verwijderd. Dit is fors, maar de plataan kan hier door haar goede groei voldoende op reageren.

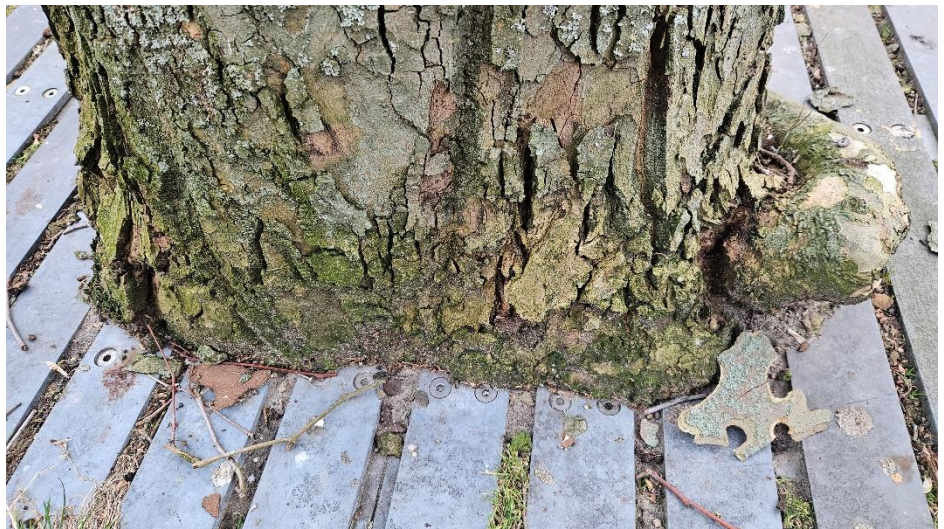
Bij boom 1 is geconstateerd dat de wortelvoet al deels in deze planken klem is komen te zitten en deze op enkele plekken overgroeit. Hier moet dus sowieso op korte termijn ingegrepen worden om te voorkomen dat de wortelaanlopen nog verder afgekneld worden en een ongunstige vorm ontwikkelen.

Wortelvoet van boom 1. De planken waarmee de boomspiegel is afgewerkt worden op sommige plekken al overgroeid en moeten qua afmetingen worden aangepast. De verdikking van de wortelvoet aan de rechterkant is een oude wurgwortel die boomtechnisch gezien geen problemen oplevert.

Los van het feit dat de bestaande roosters rond de wortelaanlopen van de bomen 1 en 4 moeten worden verruimd (deze taak ligt bij de gemeente als beheerder) is het gezien de huidige situatie en de zich al aanduidende problemen met wortelopdruk juist wenselijk dat er open plantvakken rond de bomen
