Zaandijk, Lagedijk 104-106, 'Raadhuis'

Inventarisatie en staat van de beschilderde linnen behangsels in de slaapvertrekken

Rapport
Intern
30-01-2025

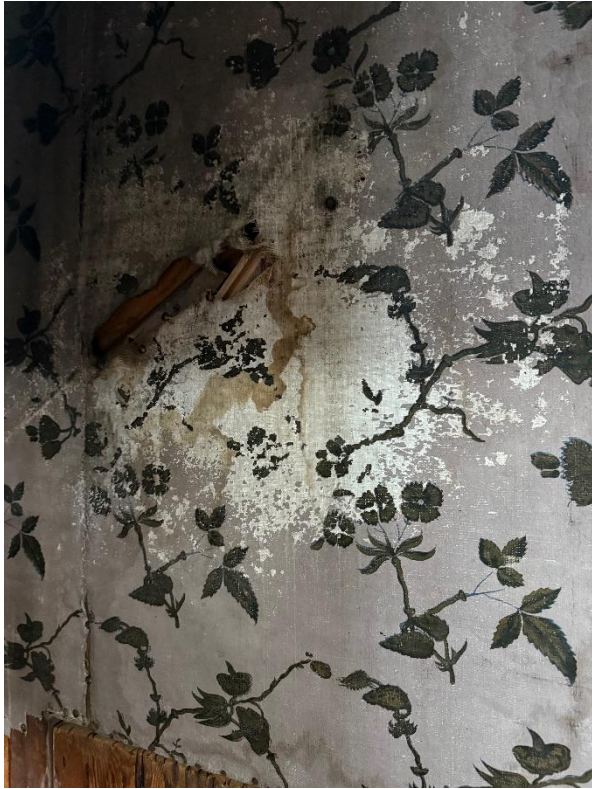
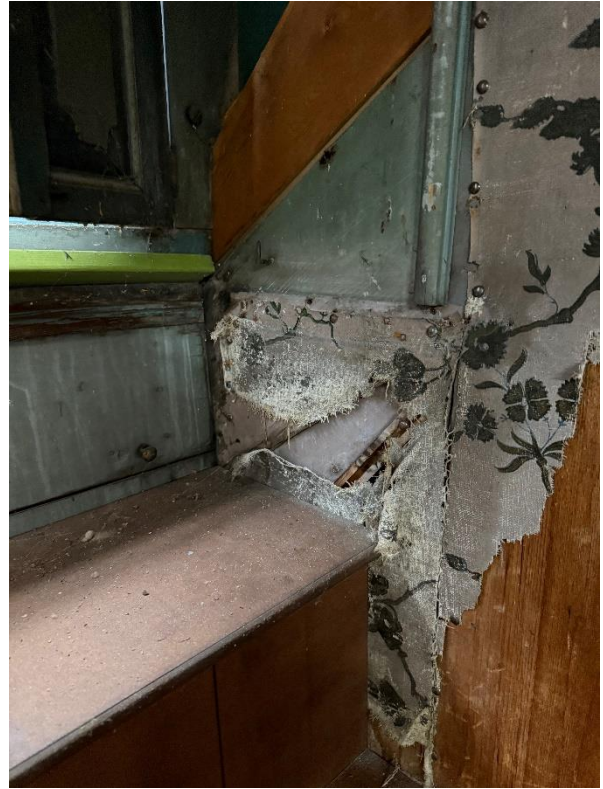
Het behangsel is nog op alle wanden aanwezig (ook de deuren zijn behangen) en op de wanden bevestigd met oude spijkers. Hoewel het in goede staat lijkt te verkeren is het doek op enkele plekken beschadigd, meest zichtbaar langs de dakkapel waar het deels is verdwenen en uit elkaar gevallen. Op foto's uit 1979 is deze schade ook al zichtbaar, maar deze is daarna verergerd. Met name rechts naast de dakkapel is na 1979 een groot stuk verdwenen. De kamer heeft grotendeels geen plint en langs de onderzijde is her en der slijtage zichtbaar, net als op de toegangsdeur en op de kastdeur links van het raam. Op enkele plekken lijken witte verfstrepen op het behang te zitten en op de kastdeur rechts van het raam heeft iemand twee of drie witte letters geschilderd. Langs de bovenrand is op een paar plekken een buis door het behang geplaatst en er zijn enkele kabelgootjes op gespijkerd. Het behang is op een aantal plekken door gaan hangen.

Details van de beschadigingen bij de dakkapel

Zijn/haar werkzaamheden omvatten het terugplaatsen en opnieuw opspannen van losse, loszittende en doorhangende onderdelen, het dichten en herstellen van gaten, scheuren, slijtage en rafelranden, het reinigen van ingedrongen en aanhangend vuil (indien nodig) en het verwijderen van retouches en latere verfvlekken en consolideren van verflagen (indien nodig). Storende kabelgoten en lichtschakelaars kunnen worden verwijderd.

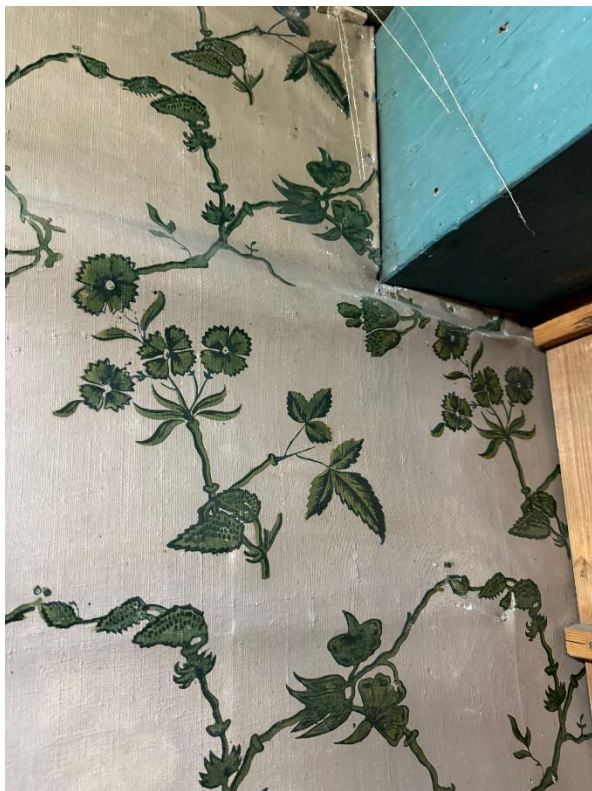
Detail van het doorhangen

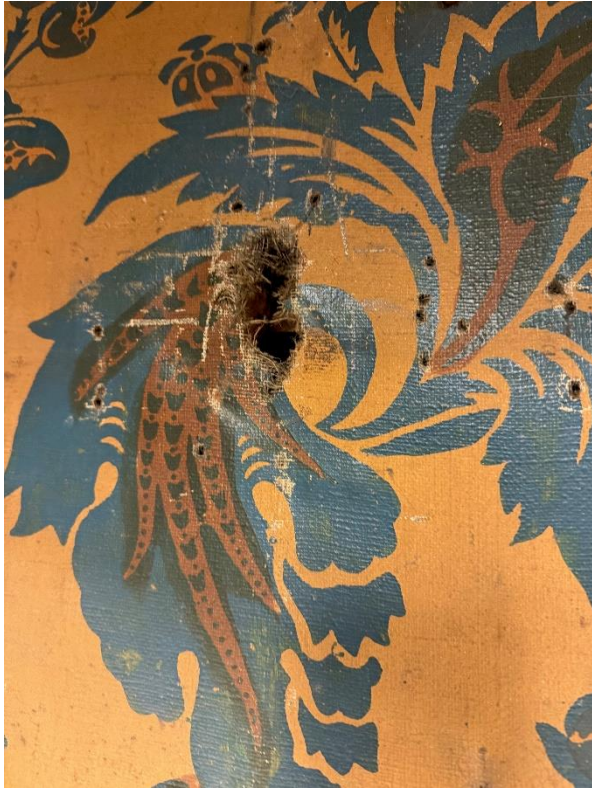
Detail beschadigingen

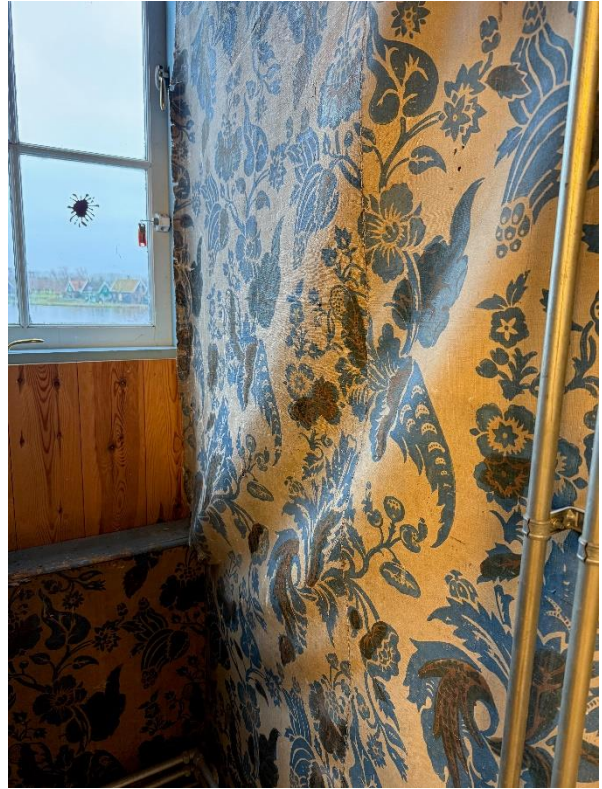
Detail van doorhangen bij de dakkapel

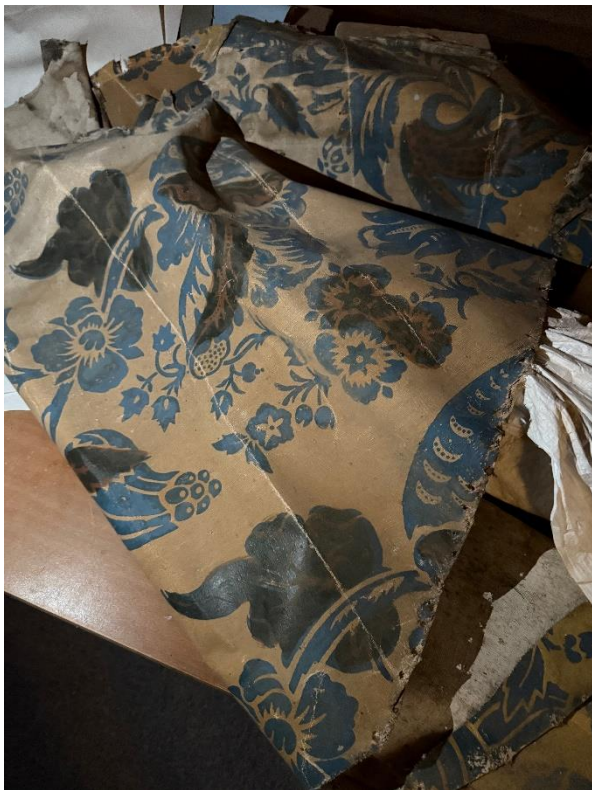
Los bewaard behangfragment

Op zolder zijn nog losse behangselfragmenten aanwezig. Het betreft onderdelen van het behang uit de kamers op de verdieping maar ook fragmenten van behang afkomstig van de begane grond. Ook zijn er diverse bouwfragmenten bewaard (o.a. binnenluiken). Het is van belang dat deze fragmenten voorzichtig worden behandeld en veiliggesteld. Er moet voor worden gewaakt dat losliggende fragmenten niet worden weggegooid, beschadigd raken of verdwijnen. Deze onderdelen horen bij het nagelvaste ensemble en kunnen bij restauratie teruggeplaatst worden en/of een plaats in het huis krijgen.

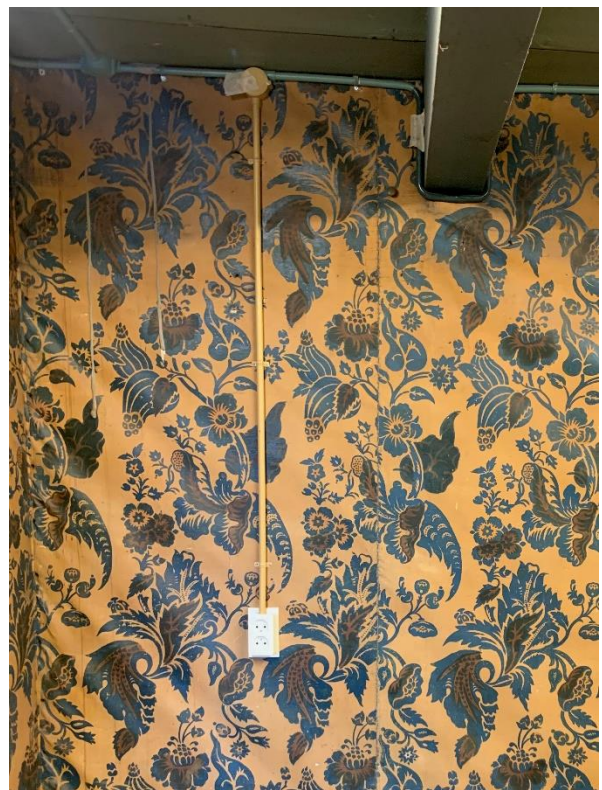
Op het behang bevestigde kabelgoot

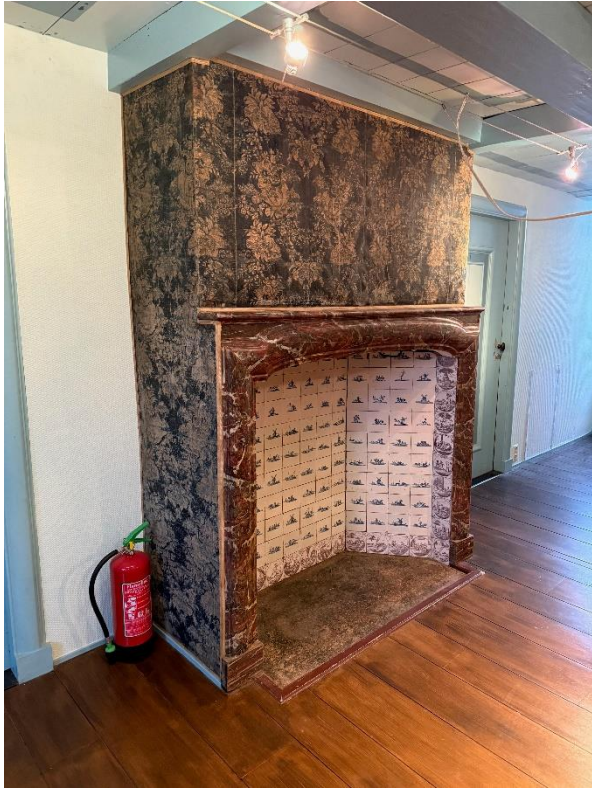
Op basis van foto's uit de jaren zestig, zeventig, tachtig van de 20ste eeuw en nu kan worden vastgesteld dat in deze periode aanzienlijke delen van het doek zijn verwijderd. Het is zodoende het slechtst bewaard gebleven behangsel in het huis. Het is nu nog aanwezig op de lange, gebogen wand, op een kastdeur, op en rondom de bedstede en boven de schouw. Ook is het bij een verbouwing aangebracht op de zijkanten van de schouw (hier zat het vroeger niet). De bewaard gebleven fragmenten zijn desalniettemin wel in goede staat, beter dan in de andere ruimtes, en vertonen vrijwel geen slijtage of schade. Alleen op de zijkanten van de schouw zijn enkele gaatjes in het behang waarneembaar. Wel is een lelijk modern koperen plaatje met naam op het behang aangebracht, waarvan niet zeker is of deze kan worden verwijderd zonder het behang te beschadigen.

Behangfragment op de schouw

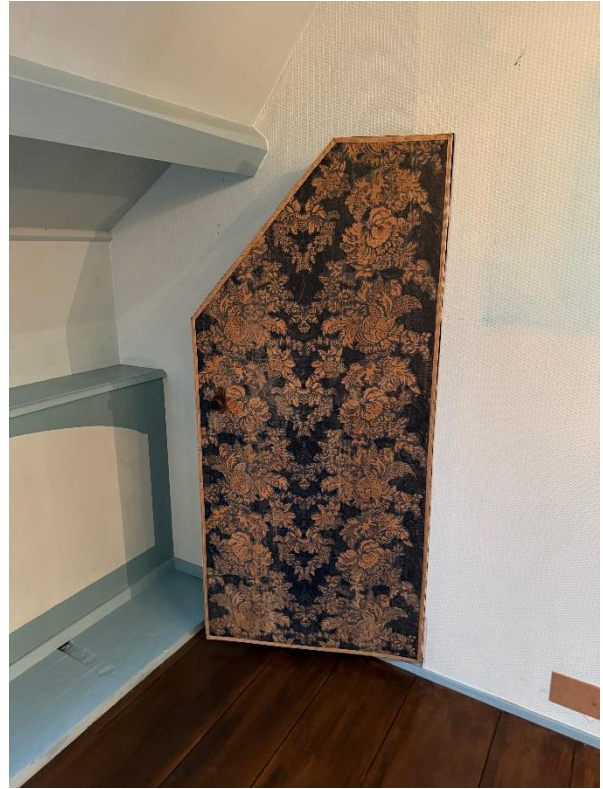
Behangfragment op een kastdeur

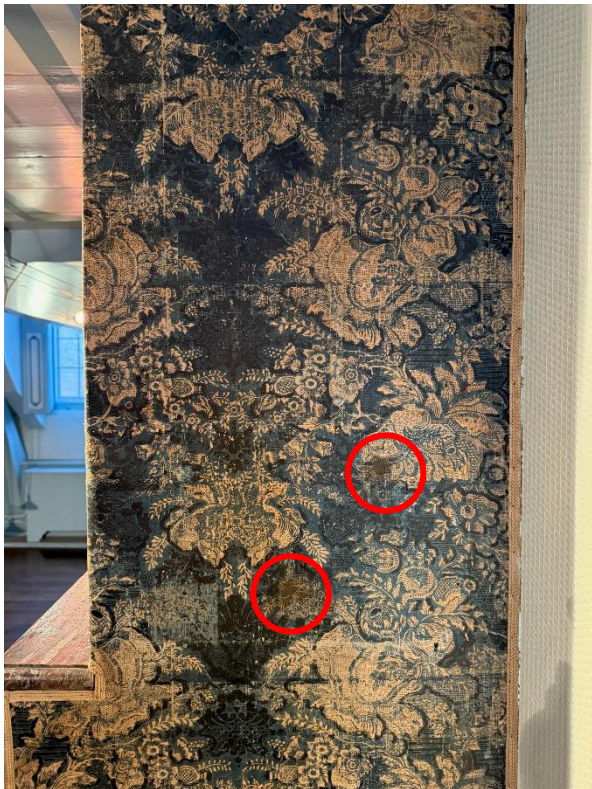
Kleine beschadigingen bij de schouw

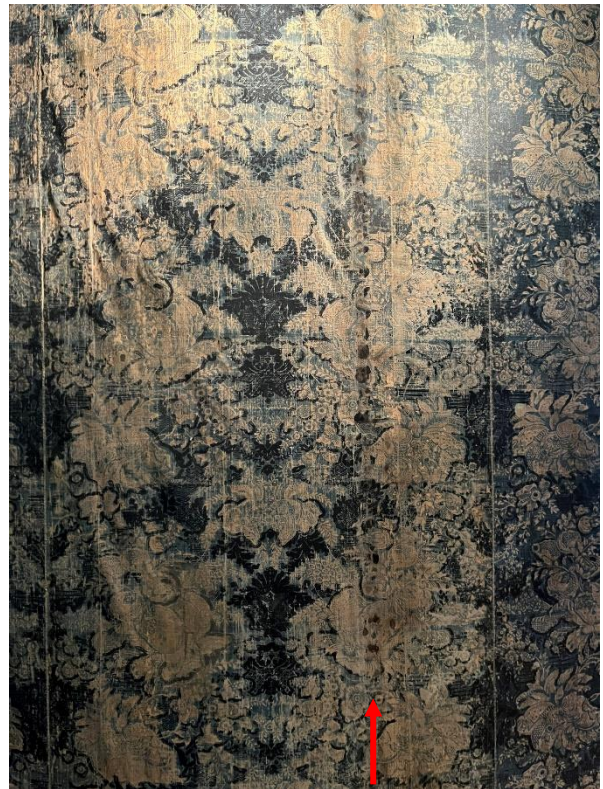
Detail van een slijtspoor
