**Molen**

Moppemolen

**Inspectiedatum**

22-10-2024

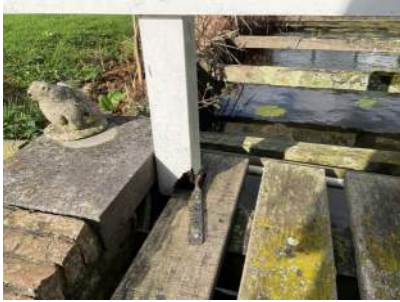
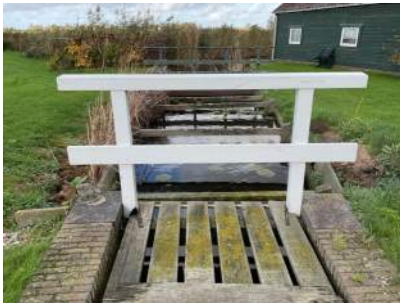
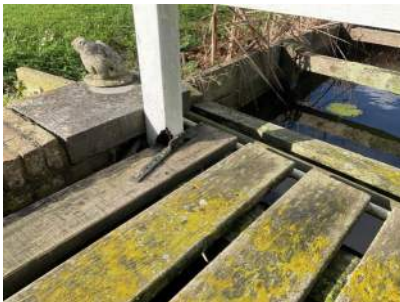
**24 Brugdek boven voor- en achter w.loop** Matig

Staander verrot. Hek is al een keer omgevallen

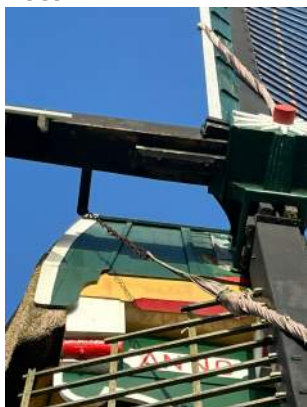
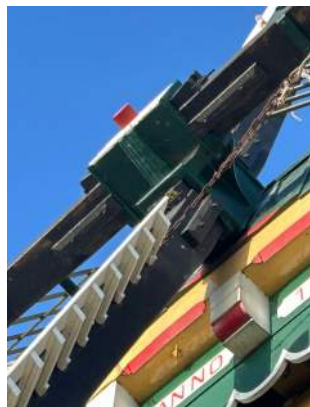
**90 Roeden**

Matig

Derckx roeden uit 1978. Hebben een aantal slechte plekken.

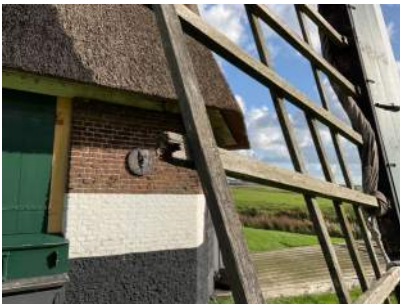
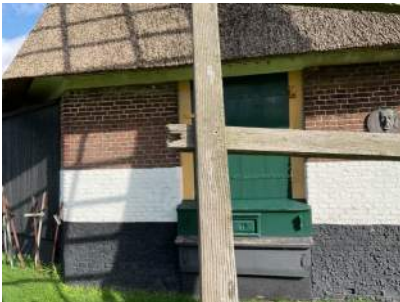
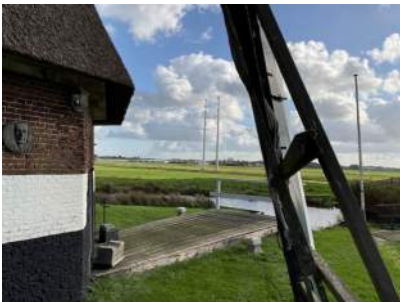
**90 Hek- en zoomlatten**

Matig

Een beklag is verrot

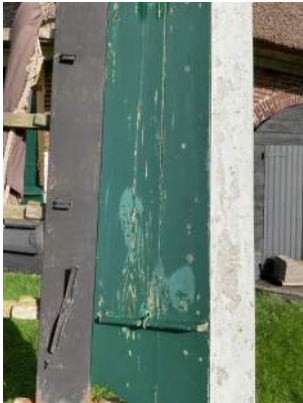
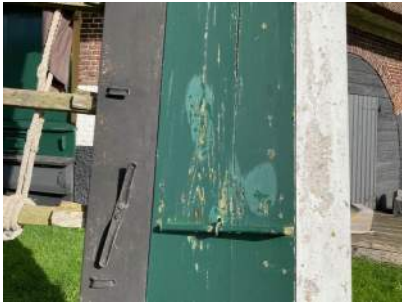
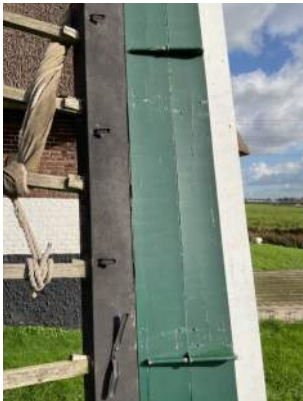
**90 Windborden en voorzomen**

Matig

Een wandbord is slecht. Moet vervangen worden

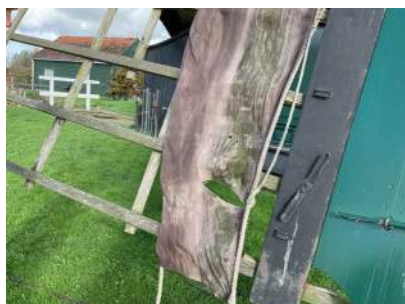
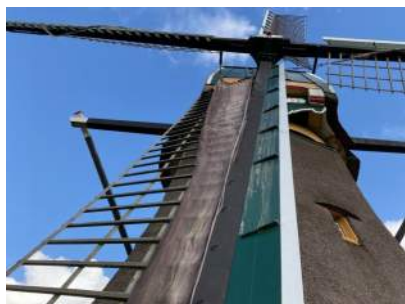
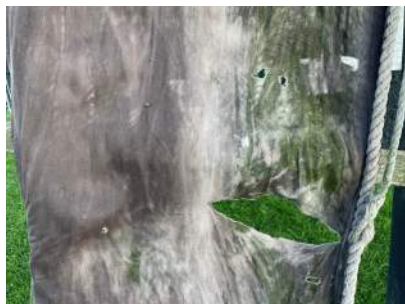
**90 Molenzeilen**

Matig

Een zeil is slecht. Vertoond scheuren

Een zeil moet worden vervangen. Kan niet meer hersteld worden.  
De onderste kluft van roede 3 moet worden vervangen. Is geheel verrot.

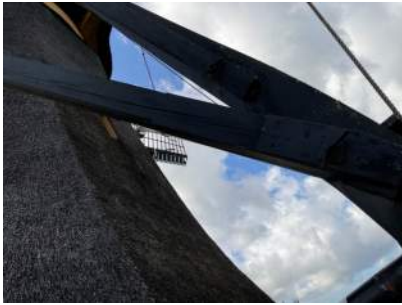
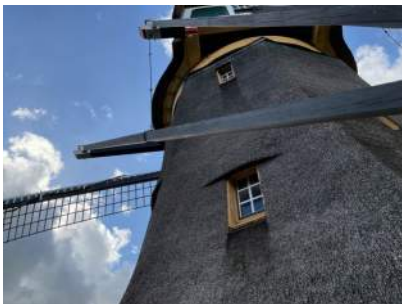
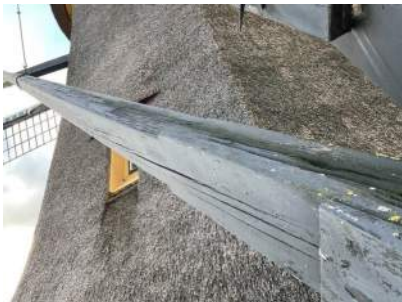
**90 Lange schoren / galghout**

Matig

Er zit volgens de schilders een gat voorbij de hanger. Ook zit er een scheur in de schoor nabij de staart.

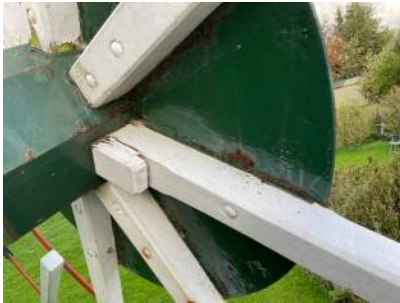
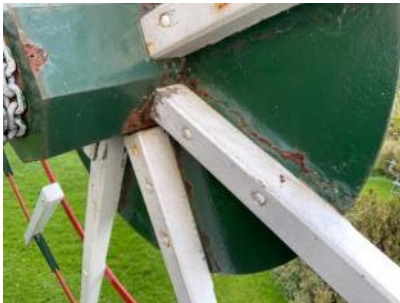
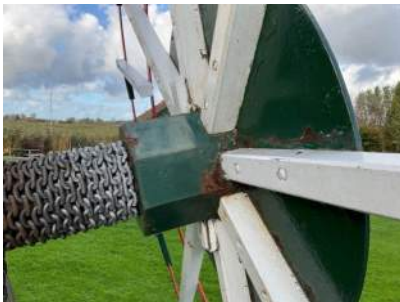
**90 Kruihaspel / rad / lier**

Matig

In de plaat zitten veel roestvlekken.

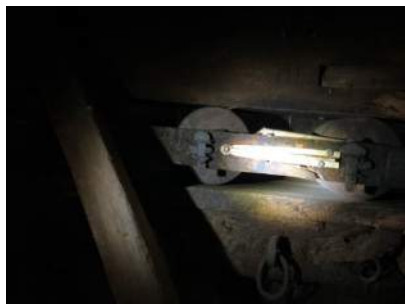
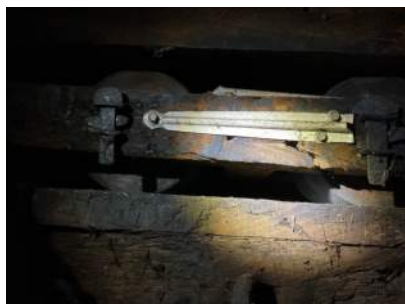
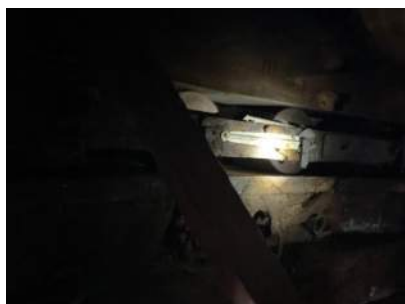
| <b>90 Kruiwerk/neuten/rollen/engels</b> | Matig |

Rollenwagen is gebroken. De voorvelg is op een knoest gebroken. Een deel van de Binnenvelg moet vervangen worden.

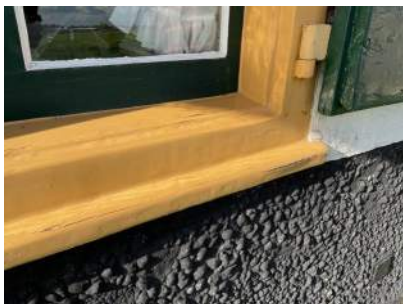
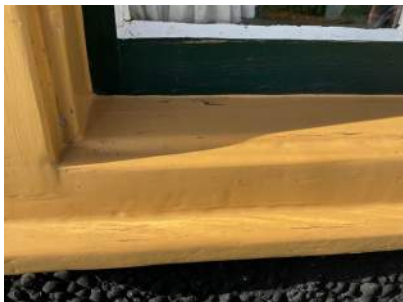
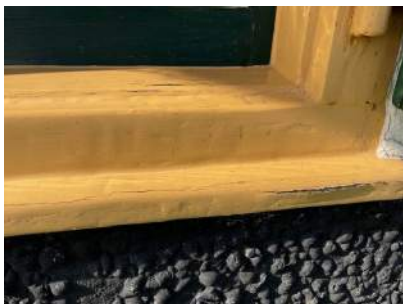
| <b>30 Kozijnen / ramen</b> | Matig |

Raamkozijn op de oostkant is slecht.

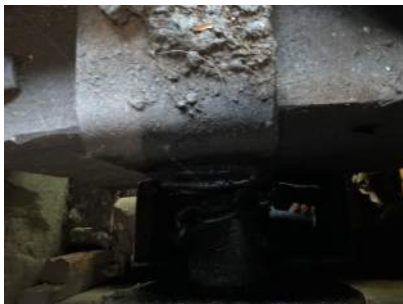
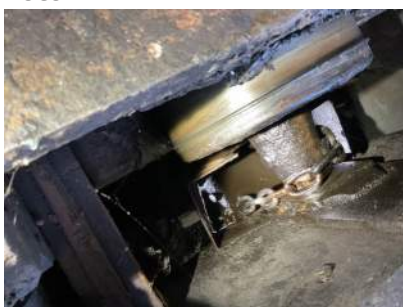
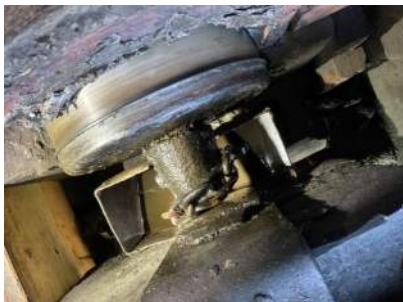
| <b>90 Taats en oliebakje cq lager</b> | Matig |
| <b>Toelichting</b> | Oliebakje bij de pen lekt. Vermoedelijk door het slaan van het kettinkje. |

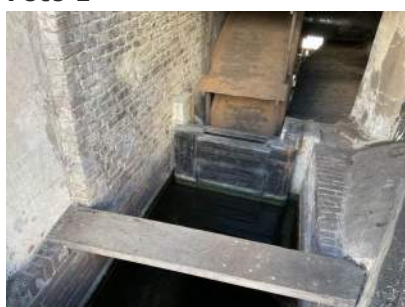
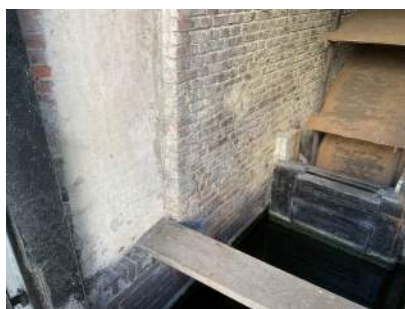
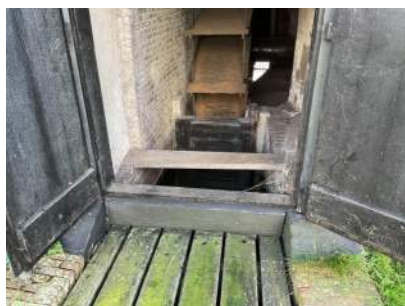
| <b>90 Wachtdeur</b> | Matig |
| <b>Toelichting</b> | Wachtdeur lekt door de slagstijlen. |

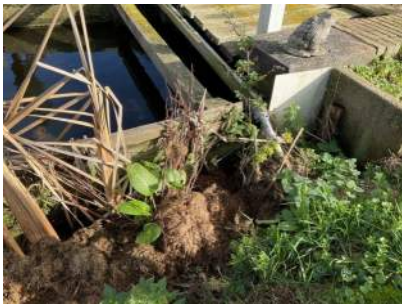
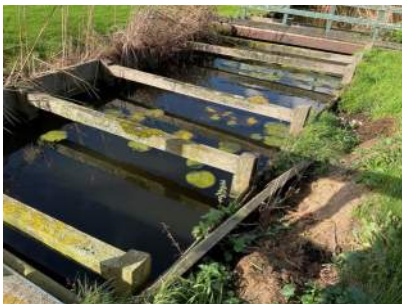
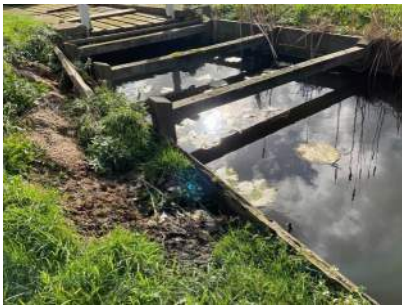
**12 Beschoeiing voor waterloop**

Matig

Beschoeiing voorwaterloop is zoogde als weg. Moet eigenlijk geheel worden vervangen.

Waterloop moet wat meer prioriteit hebben.

Molenerf moet worden opgehoogd en beschoeiing voorwaterloop moet worden vernieuwd. Dit laatste verdiend prioriteit

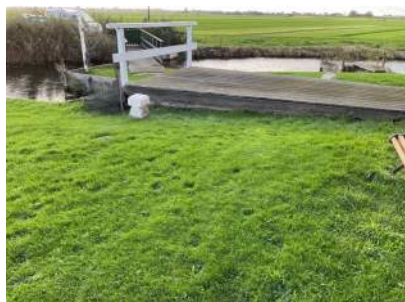
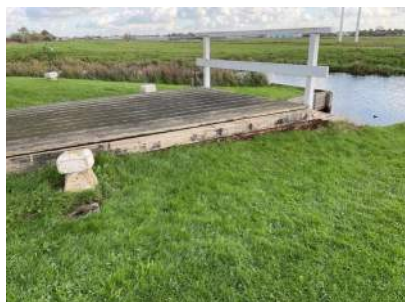
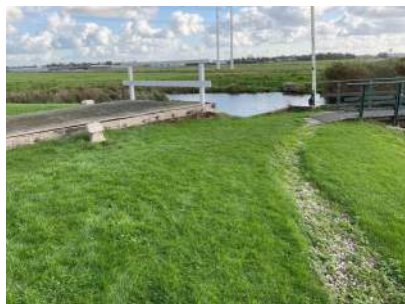
| <b>12 Hoogte</b> | Matig |

Molenerf moet worden opgehoogd.

Gehele erf moet worden opgehoogd.
