Congresgebouw aan de
Edeseweg 147 te
Bennekom

Asbestinventarisatie conform SC-540, Type A

Rapportnummer : sbv.bnk.16027.r02

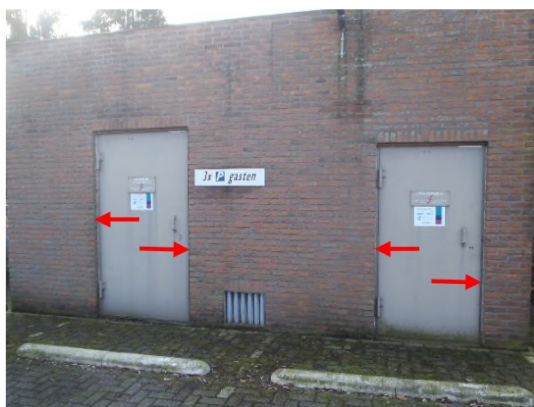
Monstercodering	M01
Materiaalsoort	Kit
Locatie	Hoogspanningsgebouw, tussen aansluitingen kozijnen, roosters en metselwerk
Analysecertificaat	1603-2143
Soort(en) asbest	Chrysotiel
Percentage asbest	0,1-2
Vezelhechting	Hechtgebonden
Functie	Afdichting
Hoeveelheid	Circa 9 m ¹
Bereikbaarheid	Goed
Bevestiging	Gekit
Beschadigd/verweerd?	Verweerd
Risicoklasse SMA-rt	2 (Buitensanering)
Toelichting:	-

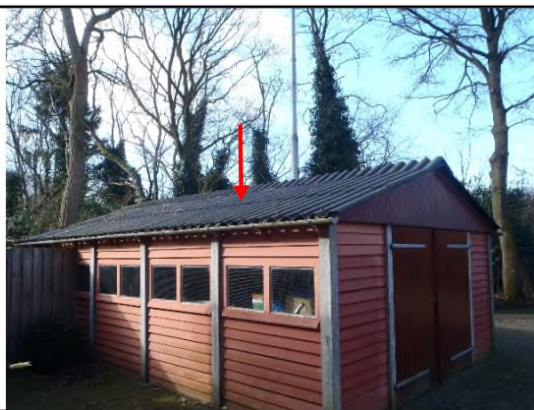
Monstercodering	M02
Materiaalsoort	Golfplaat
Locatie	Tuinmaterialenopslag, dak
Analysecertificaat	1603-2143
Soort(en) asbest	Chrysotiel
Percentage asbest	10-15
Vezelhechting	Hechtgebonden
Functie	Afwerking
Hoeveelheid	Circa 50 m ²
Bereikbaarheid	Goed
Bevestiging	Geschroefd
Beschadigd/verweerd?	Nee
Risicoklasse SMA-rt	2 (Buitensanering)
Toelichting:	-

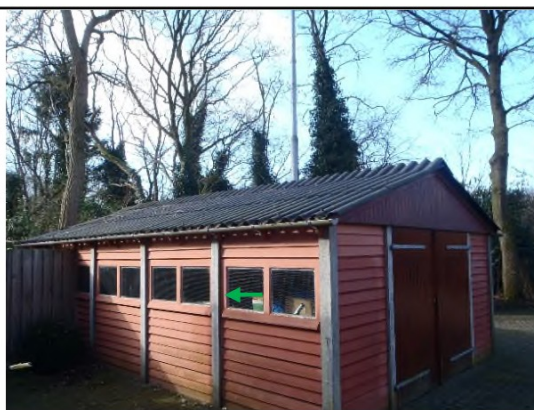
Monstercodering	M03
Materiaalsoort	Stopverf
Locatie	Tuinmaterialenopslag, rondom kozijnen
Analysecertificaat	1603-2143
Soort(en) asbest	Niet aantoonbaar
Percentage asbest	<0,1
Vezelhechting	-
Functie	-
Hoeveelheid	-
Bereikbaarheid	-
Bevestiging	-
Beschadigd/verweerd?	-
Risicoklasse SMA-rt	-
Toelichting:	-

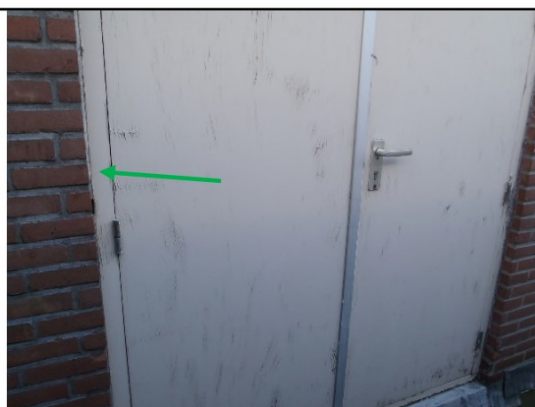
Monstercodering	M04
Materiaalsoort	Kit
Locatie	Dak, rondom deurkozijn
Analysecertificaat	1603-2143
Soort(en) asbest	Niet aantoonbaar
Percentage asbest	<0,1
Vezelhechting	-
Functie	-
Hoeveelheid	-
Bereikbaarheid	-
Bevestiging	-
Beschadigd/verweerd?	-
Risicoklasse SMA-rt	-
Toelichting:	-

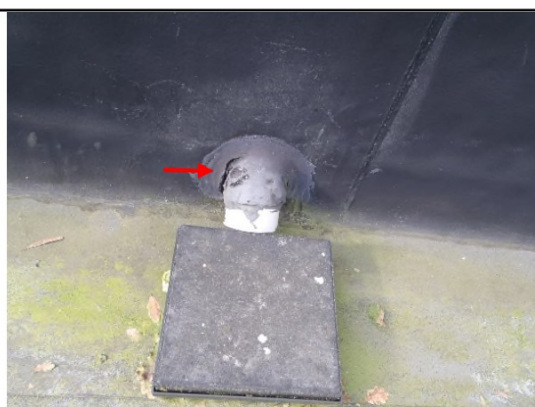
Monstercodering	M05
Materiaalsoort	Kit
Locatie	Dak, rondom doorvoer HWA's
Analysecertificaat	1603-2143
Soort(en) asbest	Chrysotiel
Percentage asbest	0,1-2
Vezelhechting	Hechtgebonden
Functie	Afdichting
Hoeveelheid	2 locaties à circa 0,2 m²
Bereikbaarheid	Goed
Bevestiging	Gekit
Beschadigd/verweerd?	Verweerd
Risicoklasse SMA-rt	2 (Buitensanering)
Toelichting:	Mogelijk is de kit eveneens aanwezig onder de bitumen van de twee naastgelegen doorvoeren (zie tabel 5.2).

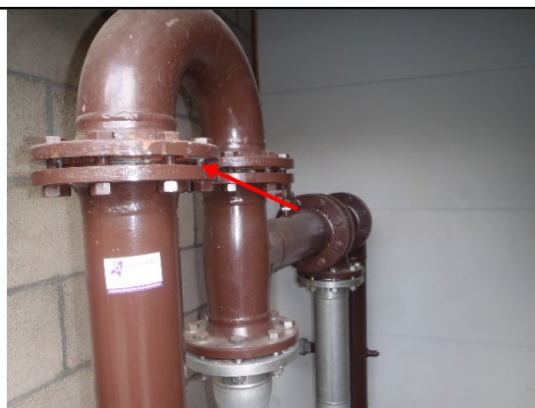
Monstercodering	M06
Materiaalsoort	Pakkingen
Locatie	Gasmeterruimte, tussen flenzen
Analysecertificaat	1603-2143
Soort(en) asbest	Chrysotiel
Percentage asbest	30-60
Vezelhechting	Niet-hechtgebonden
Functie	Afdichting
Hoeveelheid	5 stuks
Bereikbaarheid	Goed
Bevestiging	Geklemd
Beschadigd/verweerd?	Nee
Risicoklasse SMA-rt	1 of 2 (Binnensanering)
Toelichting:	-

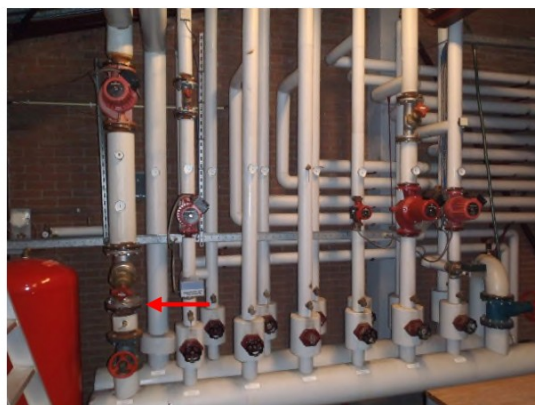
Monstercodering	M07
Materiaalsoort	Pakkingen
Locatie	Cv-ruimte, LBK-ruimte en verdeelstation t.p.v. kantoren, tussen flenzen
Analysecertificaat	1603-2143
Soort(en) asbest	Chrysotiel
Percentage asbest	30-60
Vezelhechting	Niet-hechtgebonden
Functie	Afdichting
Hoeveelheid	Cv-ruimte: 22 stuks (zichtbaar) LBK-ruimte: 7 stuks Verdeelstation: 2 stuks
Bereikbaarheid	Goed
Bevestiging	Geklemd
Beschadigd/verweerd?	Nee
Risicoklasse SMA-rt	1 of 2 (Binnensanering)
Toelichting:	In de cv-ruimte zijn losliggende pakkingen waargenomen in de voorraadkast. Deze kunnen conform risicoklasse 1 worden verwijderd. Vermoedelijk bevinden zich onder de geïsoleerde flenzen meer asbesthoudende pakkingen (zie tabel 5.2).

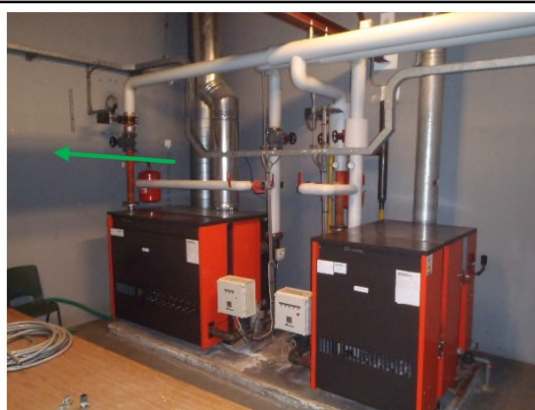
Monstercodering	M08
Materiaalsoort	Plaatmateriaal
Locatie	Cv-ruimte, bekleding wanden en kolommen
Analysecertificaat	1603-2143
Soort(en) asbest	Niet aantoonbaar
Percentage asbest	<0,1
Vezelhechting	-
Functie	-
Hoeveelheid	-
Bereikbaarheid	-
Bevestiging	-
Beschadigd/verweerd?	-
Risicoklasse SMA-rt	-
Toelichting:	Hetzelfde plaatmateriaal is op meerder locaties in het pand waargenomen.

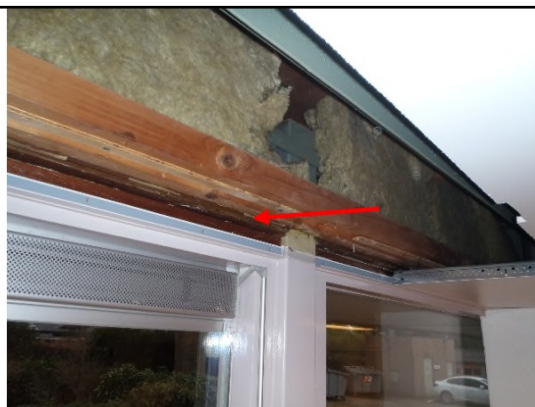
Monstercodering	M09
Materiaalsoort	Kit
Locatie	Keuken, op hout boven kozijnen
Analysecertificaat	1603-2143
Soort(en) asbest	Chrysotiel
Percentage asbest	0,1-2
Vezelhechting	Hechtgebonden
Functie	Geen
Hoeveelheid	Circa 12 m ¹
Bereikbaarheid	Redelijk
Bevestiging	Gekit
Beschadigd/verweerd?	Licht beschadigd
Risicoklasse SMA-rt	2 (Binnensanering)
Toelichting:	-

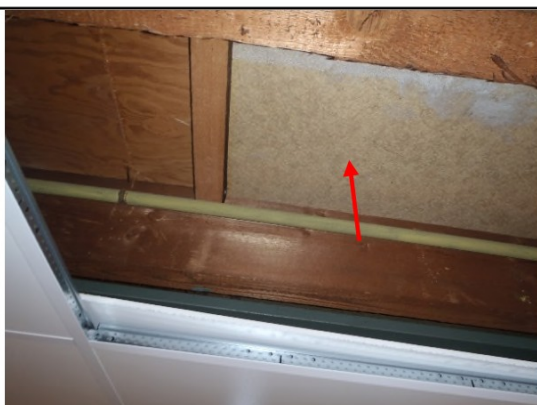
Monstercodering	M11

Monstercodering	M10	 
Materiaalsoort	Plaatmateriaal	
Locatie	Keuken, aan houten balklaag	
Analysecertificaat	1603-2143	
Soort(en) asbest	Chrysotiel	
Percentage asbest	10-15	
Vezelhechting	Hechtgebonden	
Functie	Geen	
Hoeveelheid	Circa 0,4 m²	
Bereikbaarheid	Goed	
Bevestiging	Gespijkerd	
Beschadigd/verweerd?	Zwaar beschadigd	
Risicoklasse SMA-rt	2 (Binnensanering)	
Toelichting:	Omdat een verontreiniging met asbest(vezels) werd vermoed zijn stofmonsters genomen (zie tabel 4.3).

Materiaalsoort	Zeil	
Locatie	Keuken, tegen plafond	
Analysecertificaat	1603-2143	
Soort(en) asbest	Chrysotiel	
Percentage asbest	10-15	
Vezelhechting	Niet-hechtgebonden	
Functie	Geen	
Hoeveelheid	Circa 2 m²	
Bereikbaarheid	Redelijk	
Bevestiging	Gelijmd en gespijkerd	
Beschadigd/verweerd?	Licht beschadigd	
Risicoklasse SMA-rt	2 (Binnensanering)	
Toelichting:	-

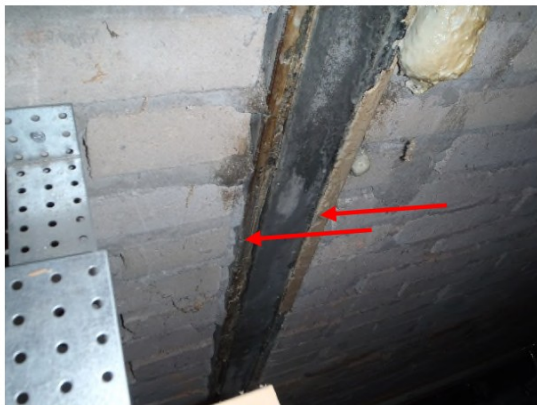
Monstercodering	M12
Materiaalsoort	Kit
Locatie	Toiletgroep- op staalconstructie achter voorzetwanden en entreehal op staal boven plafond
Analysecertificaat	1603-2143
Soort(en) asbest	Chrysotiel
Percentage asbest	0,1-2
Vezelhechting	Hechtgebonden
Functie	Geen
Hoeveelheid	Toiletten: 7 profielen à circa 3 m ¹ (zichtbaar) Entreehal: 2 liggers à circa 3 m ¹
Bereikbaarheid	Slecht
Bevestiging	Gekit
Beschadigd/verweerd?	Beschadigd
Risicoklasse SMA-rt	2 (Binnensanering)
Toelichting:	In de toiletgroepen loopt de kit door boven het vaste (brandwerende)plafond (zie tabel 5.2). Op de 1 ^e verdieping is de kit niet waargenomen.

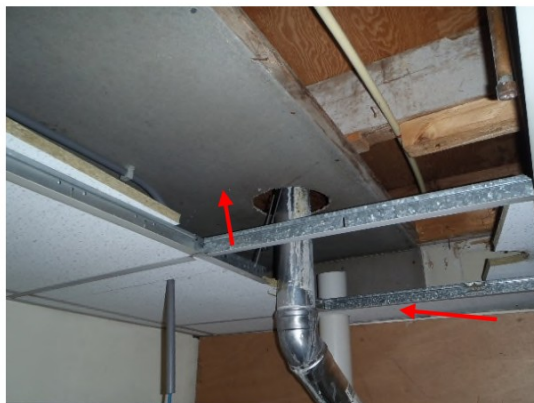
Monstercodering	M13
Materiaalsoort	Plaatmateriaal
Locatie	Cv-ruimte t.p.v. beheerderskantoor, boven- en achter cv-ketel
Analysecertificaat	1603-2143
Soort(en) asbest	Chrysotiel
Percentage asbest	2-5
Vezelhechting	Hechtgebonden
Functie	Brandwering
Hoeveelheid	Circa 5 m ²
Bereikbaarheid	Redelijk
Bevestiging	Gespijkerd
Beschadigd/verweerd?	Beschadigd
Risicoklasse SMA-rt	2 (Binnensanering)

Toelichting: Het plaatmateriaal bevindt zich tevens achter de houten plaat waarop de cv-ketel is gemonteerd. Aan de bovenzijde is het materiaal ingeklemd tussen de binnenwand en de constructieve balklaag. Omdat een verontreiniging met asbest(vezels) werd vermoed zijn stofmonsters genomen (zie tabel 4.3).

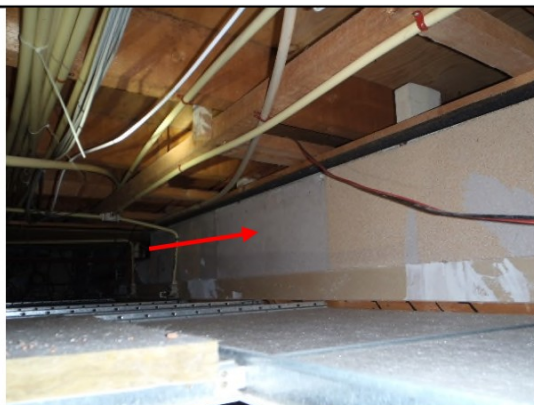
Monstercodering	M14
Materiaalsoort	Plaatmateriaal
Locatie	Hal en trapopgang, wandbekleding
Analysecertificaat	1603-2143
Soort(en) asbest	Amosiet
Percentage asbest	15-30
Vezelhechting	Niet-hechtgebonden
Functie	Brandwering
Hoeveelheid	Circa 35 m ²
Bereikbaarheid	Redelijk
Bevestiging	Gespijkerd
Beschadigd/verweerd?	Zwaar beschadigd (boven plafond)
Risicoklasse SMA-rt	3 (Binnensanering)

Toelichting: Boven de plafonds is het materiaal beschadigd. Hierdoor liggen er restanten van het materiaal op de plafonds en tussenvloer (zie M14-1).

Bij de met rode arcering aangeduide materialen zijn er emissie- en daarmee ook gezondheidsrisico's aanwezig. Het advies is om deze asbesthoudende materialen te laten verwijderen door een SC-530 gecertificeerd bedrijf en tot die tijd geen werkzaamheden meer in nabijheid van deze (restanten) asbesthoudende materialen uit te (laten) voeren. Tevens is het advies om de plafonds van deze ruimten gesloten te houden tot na sanering van het asbesthoudende materiaal.

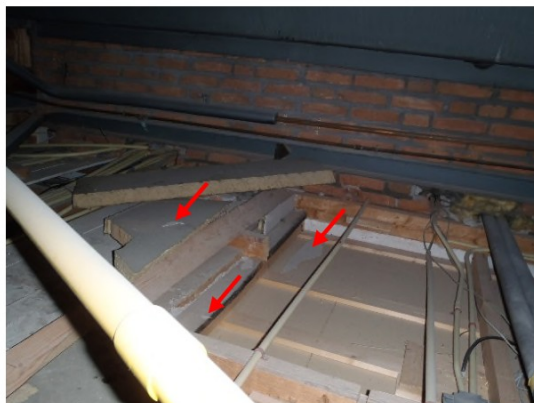
Monstercodering	M14-1
Materiaalsoort	Restanten plaatmateriaal
Locatie	Plafonds hal, trapopgang, kast in beheerderskantoor, (hoek)woning en op tussenvloer in hal
Analysecertificaat	1603-2143
Soort(en) asbest	Amosiet
Percentage asbest	15-30
Vezelhechting	Niet-hechtgebonden
Functie	Geen
Hoeveelheid	Circa 30 m ²
Bereikbaarheid	Redelijk
Bevestiging	Losliggend
Beschadigd/verweerd?	Zwaar beschadigd
Risicoklasse SMA-rt	2 (Binnensanering)

Toelichting: Om de omvang van de verontreiniging te bepalen zijn stofmonsters genomen (zie tabel 4.3). De (hoek)woning is voorzien van een stucplafond. Hierboven konden geen stofmonsters worden genomen. Met aanvullend (destructief) onderzoek zou de omvang van de verontreiniging beter kunnen worden bepaald.

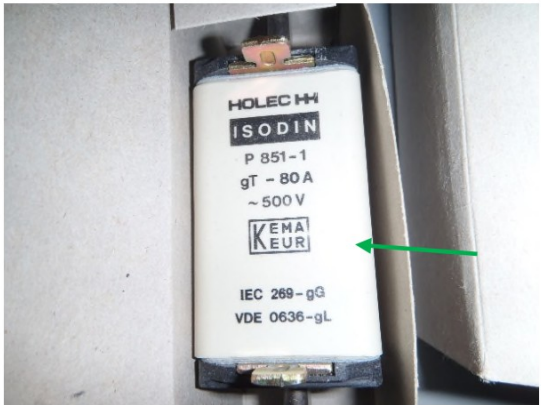
Monstercodering	M15

Materiaalsoort	Meszekeringen	
Locatie	Laagspanningskast begane grond en voorraad onder podium	
Analysecertificaat	1603-2143	
Soort(en) asbest	Niet aantoonbaar	
Percentage asbest	<0,1	
Vezelhechting	-	
Functie	-	
Hoeveelheid	-	
Bereikbaarheid	-	
Bevestiging	-	
Beschadigd/verweerd?	-	
Risicoklasse SMA-rt	-	
Toelichting:	-
