## Inspectierapport

| Object: | Boerderij 't Kraaienest |
| Rijksmonumentnr.: | 528395 |
| Adres: | Baron van Heemstralaan 9-11<br>2172 JE Sassenheim |

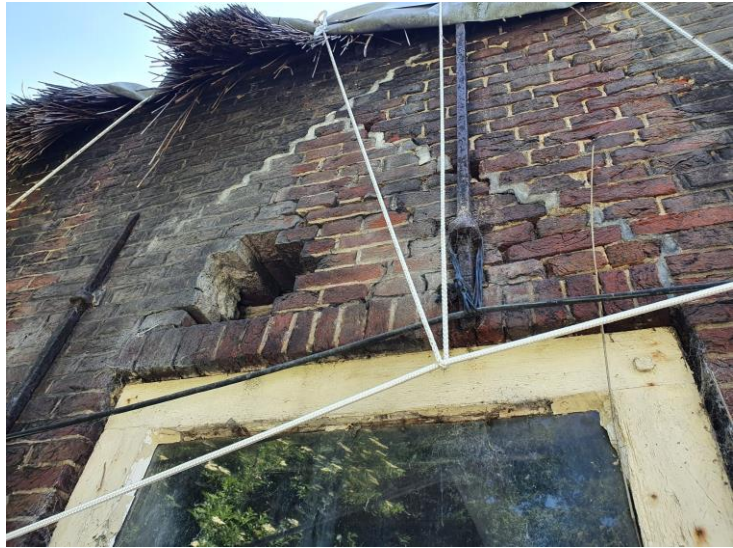
De funderingen konden niet worden geïnspecteerd. Naar verwachting is het pand gefundeerd op een gemetselde fundering (op staal).

De fundering verkeert in slechte staat gezien het grote aantal, vaak diagonale, scheuren in de gevels.

Ons advies is om de boerderij volledig te restaureren. Als basis voor het cascoherstel dient een nieuwe fundering te worden gemaakt in de vorm van een gewapend betonnen begane grondvloer. Nieuwe binnenspouwbladen en -wanden zullen de dragende en stabiliserende functie overnemen. Hiervoor dient een constructief advies te worden gemaakt..

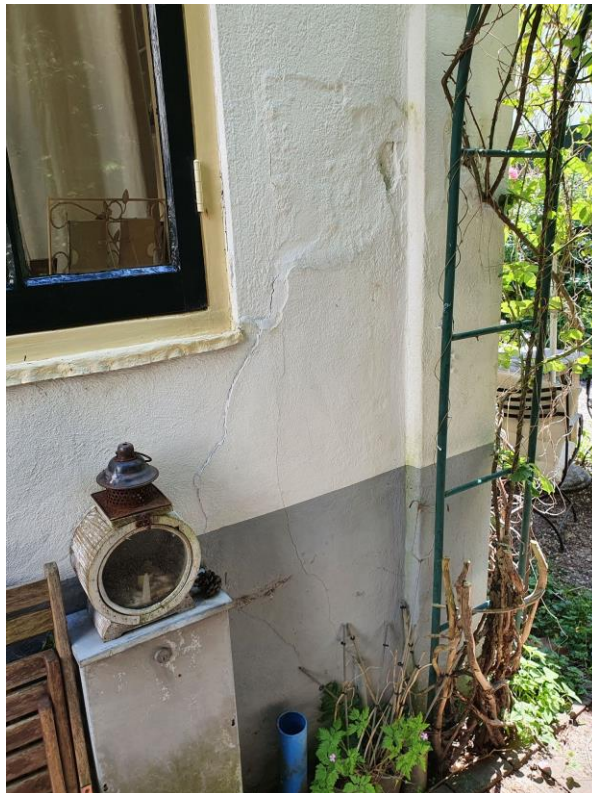
De voorgevel is in de 19e eeuw gepleisterd en verkeert nog in redelijke staat. De gevel vertoont scheuren ter plaatse van de hoek rechts onder, en het entreekozijn. Ontbreekt t.p.v. sierlijst en naast kozijn van de keuken.

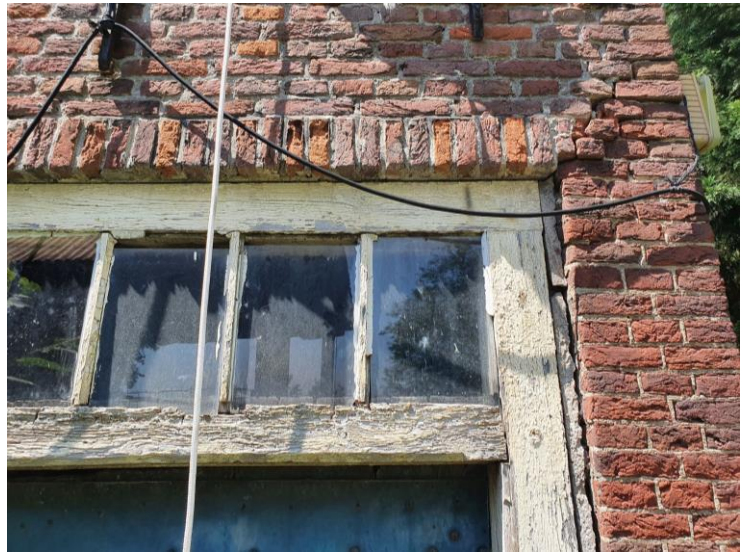
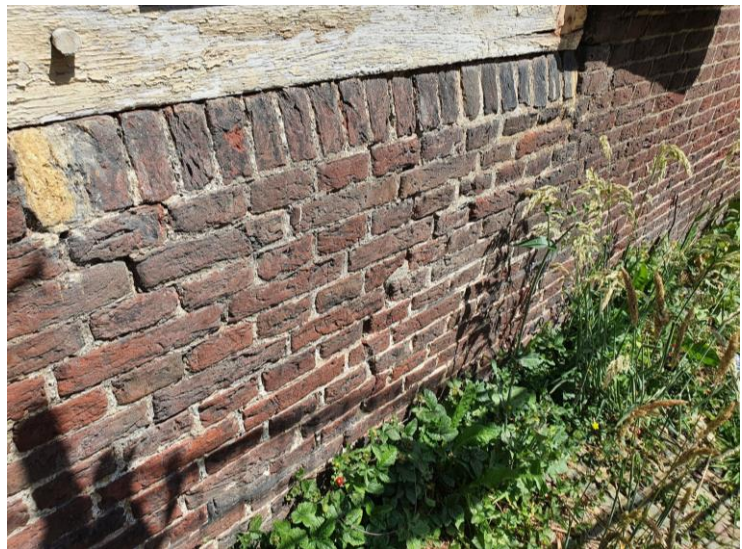
De gevels bestaan uit steens metselwerk in kruisverband. Op veel plaatsen is vervorming en scheurvorming opgetreden.

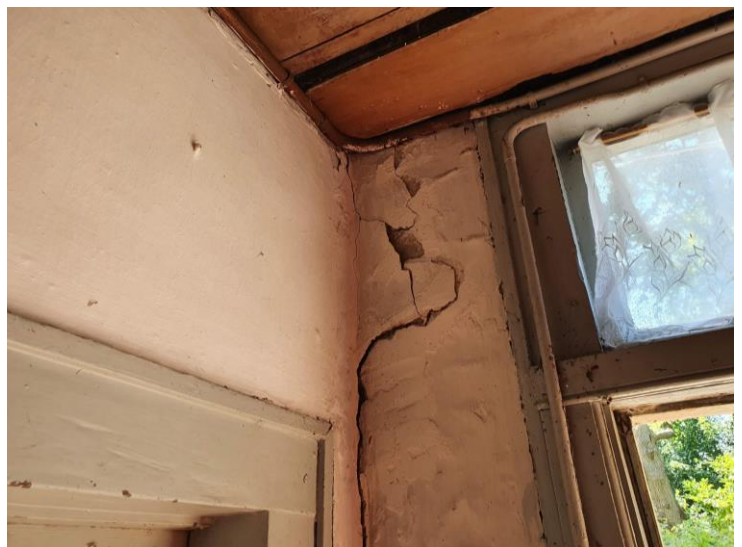
De scheuren zijn ook aan de binnenzijde zichtbaar.

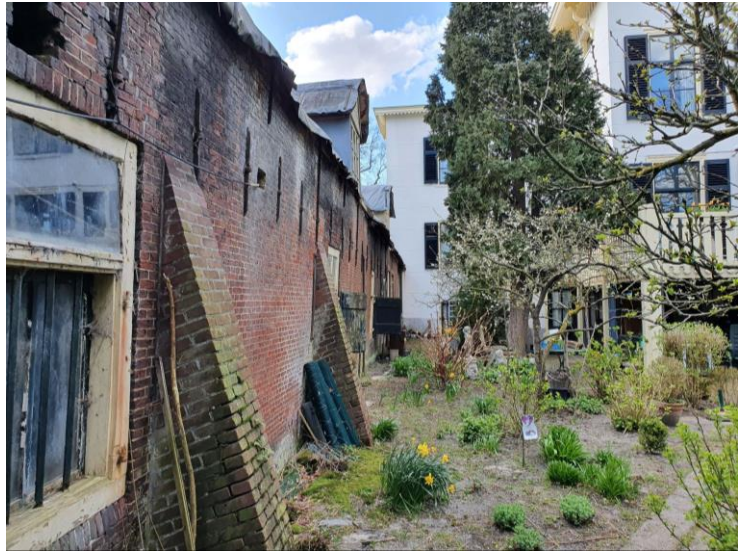
Slecht De kapconstructie en verdiepingsvloer zijn vervormd en drukken de gevels naar buiten. De linker zijgevel van de stal is via later aangebrachte gemetselde steunberen gestut.

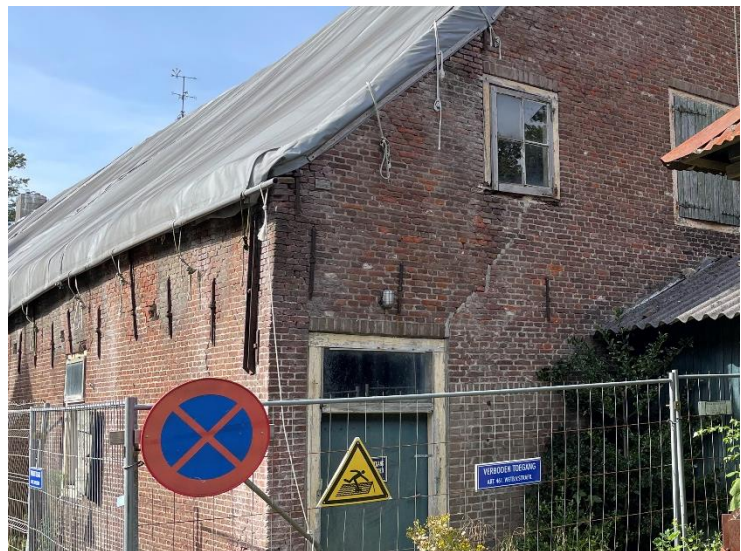
Aan de zijgevels zijn diverse provisorische stalen verankeringen aangebracht.

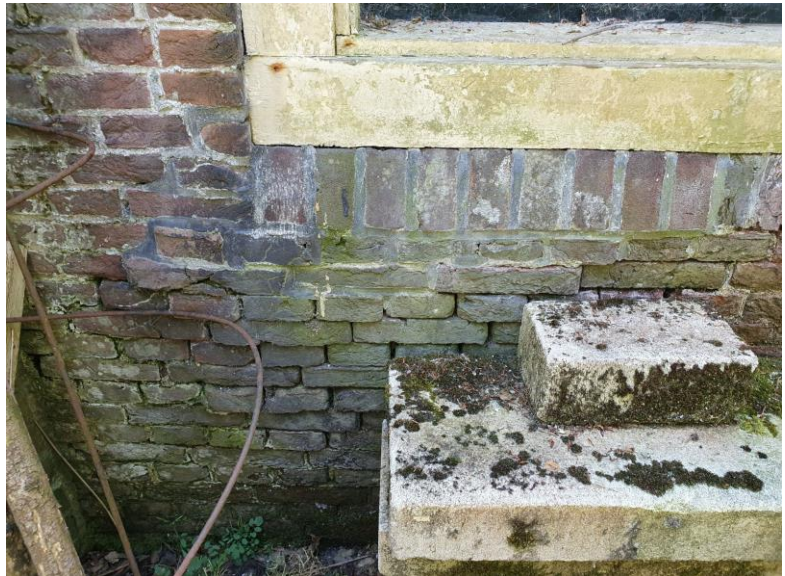
- d. Voegwerk Slecht Het voegwerk is schraal en op veel plaatsen geheel uitgevallen. Op meerdere plekken is plaatselijk herstel uitgevoerd met harde cementmortel die niet aansluit op het bestaande werk van kalkmortel.

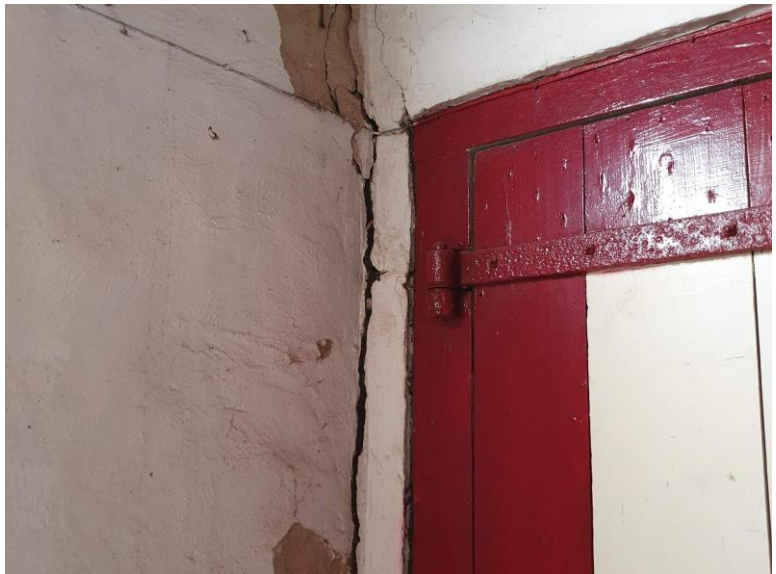
- Slecht Ook de binnenmuren vertonen ernstige scheurvorming.

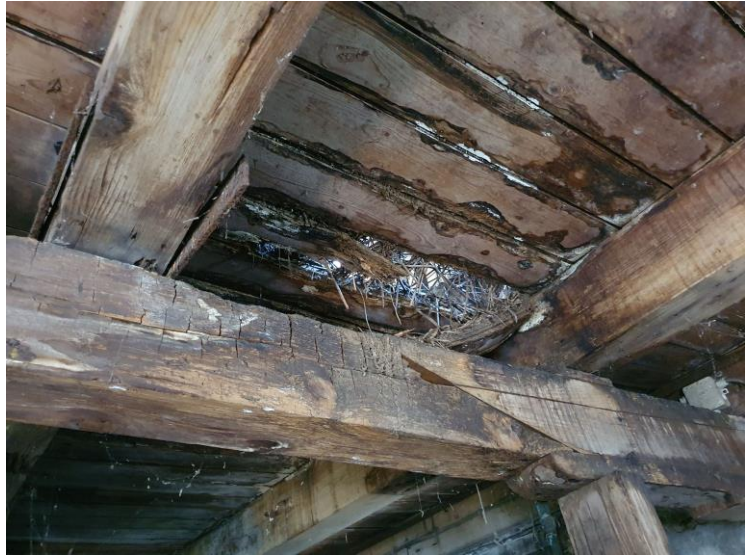
- 3.1 Algemeen Slecht De houtconstructie is vervormd en aangetast door houtrot en houtborende insecten.

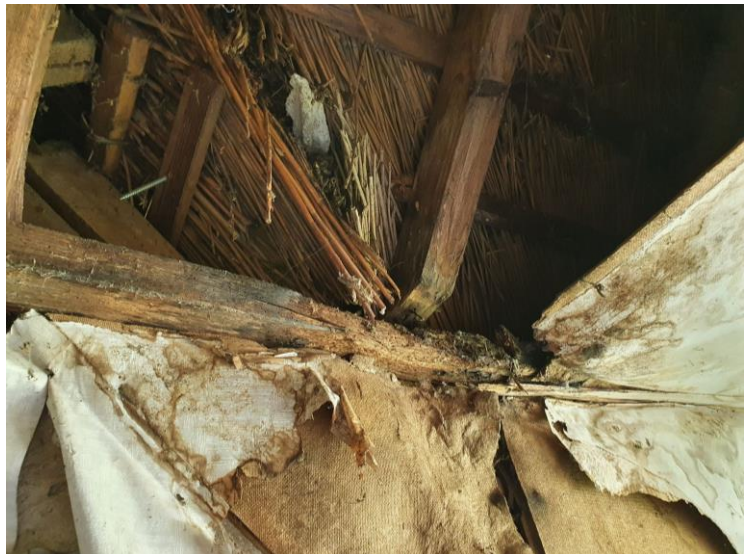
- 3.2 Kapconstructie Slecht Door de slechte staat van de rieten dakbedekking zijn er op veel plaatsen lekkages ontstaan. Dit heeft tot houtrot geleid en vervorming (spatten) van de spanten.

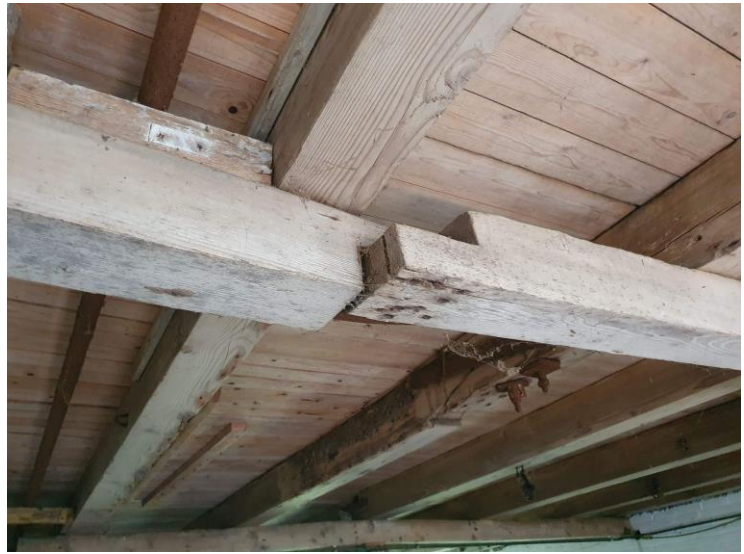
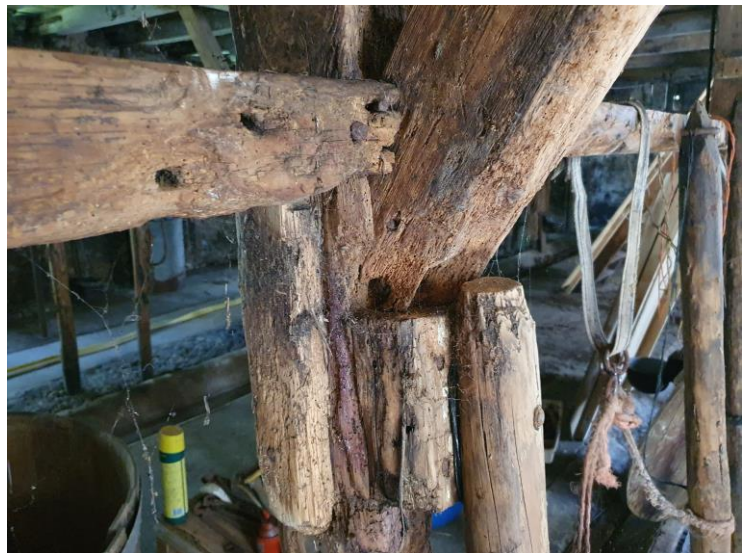
Slecht De onderslagbalken zijn in twee richtingen vervormd door aantasting en verzakking van de houten standvinken, en door de vervorming van de kapconstructie.

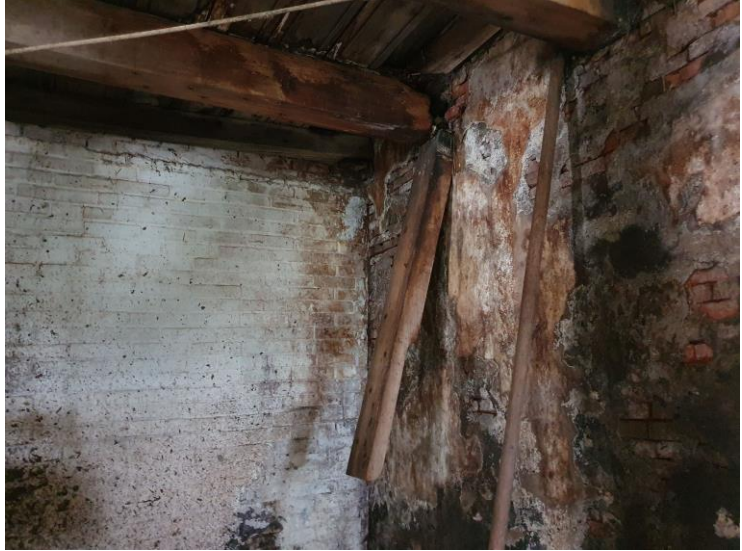
De verdiepingsbalken zijn vooral bij de opleggingen in de buitengevels sterk door houtrot aangetast. De bestaande sleutelstukken zijn losgekomen en ook de uit nood aangebrachte klampen zijn in slechte staat door inwerking van vocht en houtworm. De verankering van de gevels aan de gebintconstructie is ernstig in het geding.

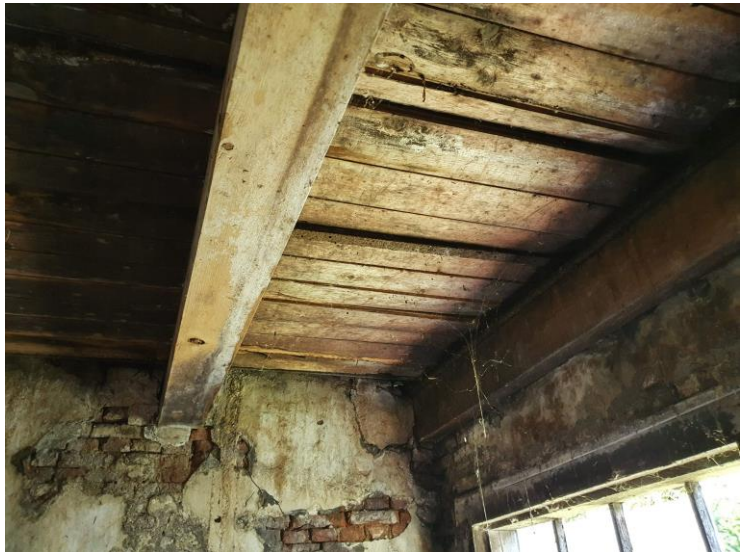
Het vloerhout is op veel plaatsen in zeer slechte staat en niet meer beloopbaar.

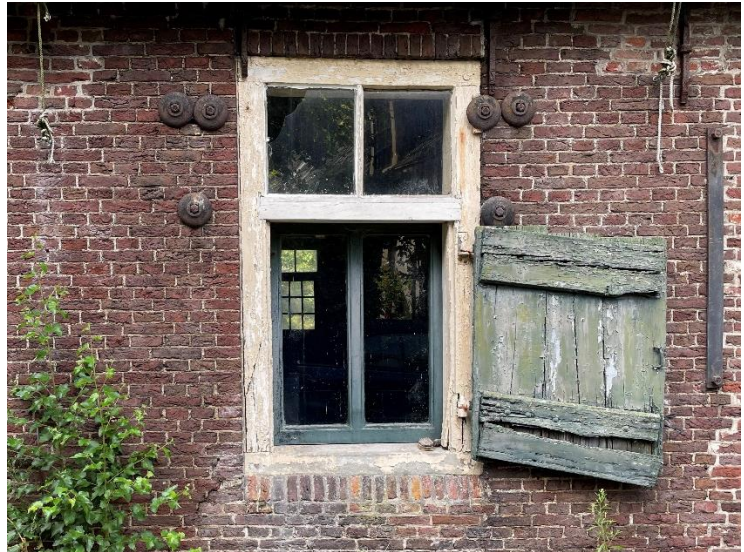
Slecht Alle kozijnen, ramen en deuren achter de woningen zijn ernstig aangetast door houtrot.

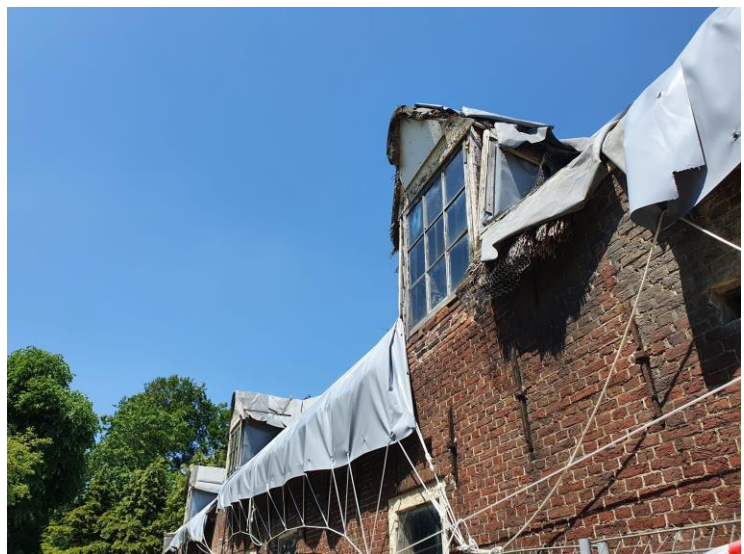
Slecht Alle dakkapellen zijn ernstig aangetast door houtrot.

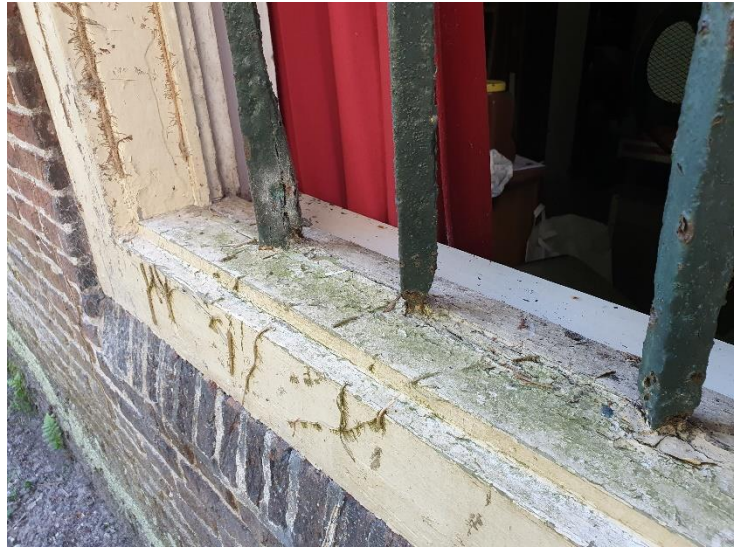
Slecht Diefijzers en gehengduimen zijn sterk gecorrodeerd en hebben het kozijnhout beschadigd.

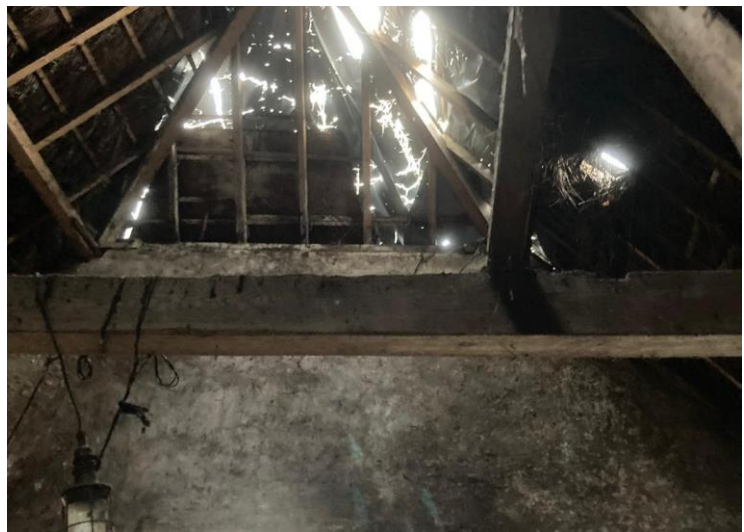
Slecht De rieten dakbedekking is in zeer slechte staat, erg dun, en op veel plaatsen geheel weggefallen.

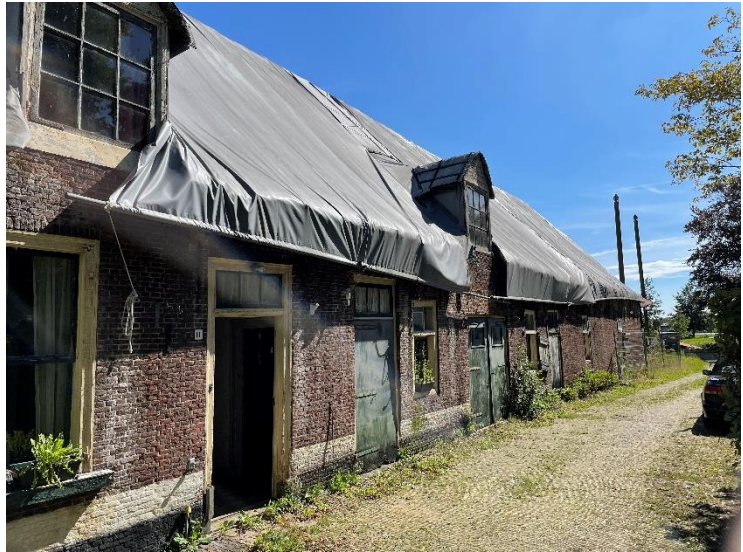
De gehele boerderij is als noodvoorziening overspannen met een dekzeil.

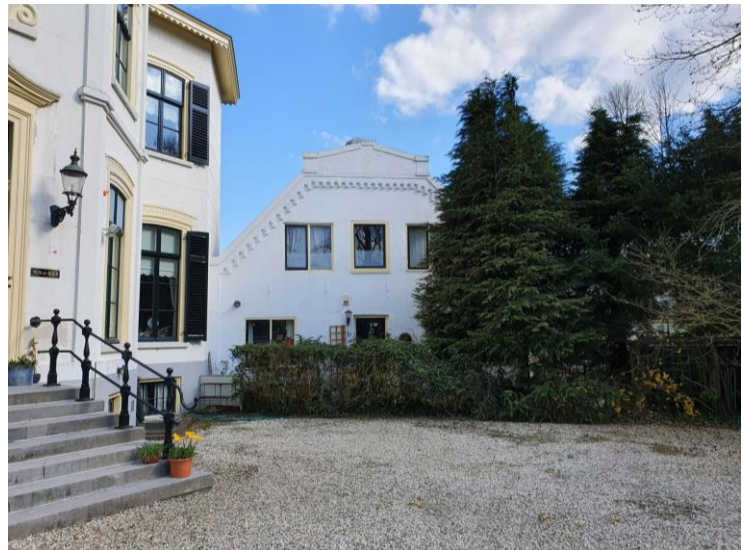
De boerderij verkeert in zeer slechte staat. Het gehele casco is ernstig verzwakt waardoor sprake is van een onveilige situatie. Terecht zijn noodvoorzieningen getroffen in de vorm van onderstempeling van de verdiepingsbalklaag van de stal. Verder is de stal afgezet met bouwhekken, rood-witte linten en opschriften 'verboden toegang'.

Herstel van de boerderij is mogelijk maar betekent in praktische zin ingrijpend herstellen en/of vernieuwen van delen van metselwerk, houtconstructies, kozijnen en dakbedekking. Vervolgens moet de constructie worden herzien om het geheel weer stabiel te maken.
