Boom Effect Analyse

KJ-plein, Den Haag

Project: Boom Effect Analyse KJ-plein, Den Haag

Datum: 1 september 2021

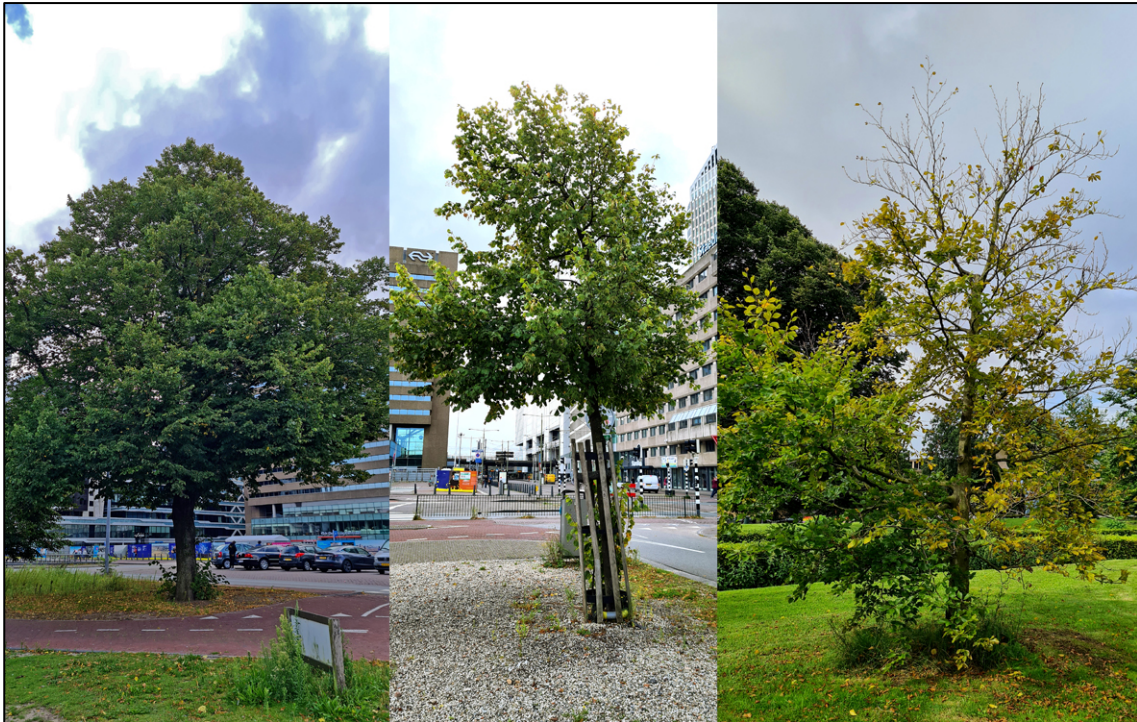
Tijdens het onderzoek zijn 31 bomen beoordeeld met een voldoende conditie. Deze bomen vertonen gezonde groei. Bij 21 bomen is sprake van verminderde bladbezetting, lichte twijgsterfte of een lichtere bladkleur. Van deze bomen is de conditie beoordeeld als onvoldoende. Het betreft hier met name diverse beuken en de vijf lindes die in de verharding staan.

Eén beuk (boom 27) heeft een slechte conditie. Er is sprake van gevorderde twijgsterfte en slechte bladbezetting.

Afbeelding 4: Links voldoende conditie, midden onvoldoende conditie, rechts slechte conditie

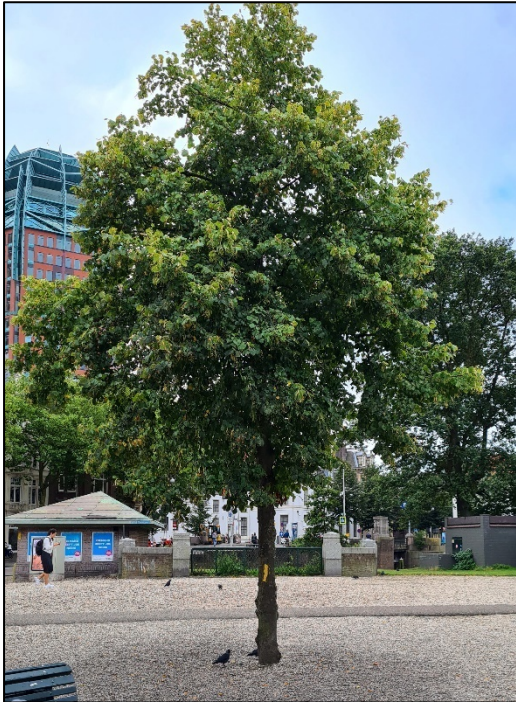
Afbeelding 5: Boom 11 in het grind

Boom 10, 12, 33, 34 en 35 staan nu nog in een halfverharding. Tijdens de herinrichting zal het grind en de puinlaag worden verwijderd om een gazon aan te leggen. Voor het verbeteren van de groeiplaats worden onderstaande maatregelen geadviseerd:

- Rond de bomen handmatig verwijderen van het grind, puin en scheidingsdoek;
- Twee meter buiten de boom kan het bomenzand worden afgegraven tot circa 80 cm diep;

- Binnen twee meter van de boom een laag van 20 á 30 cm bomenzand wegzuigen;
- Groeiplaats aanvullen met bomengrond;
- Boomspiegel afwerken met een laag schimmelmulch.

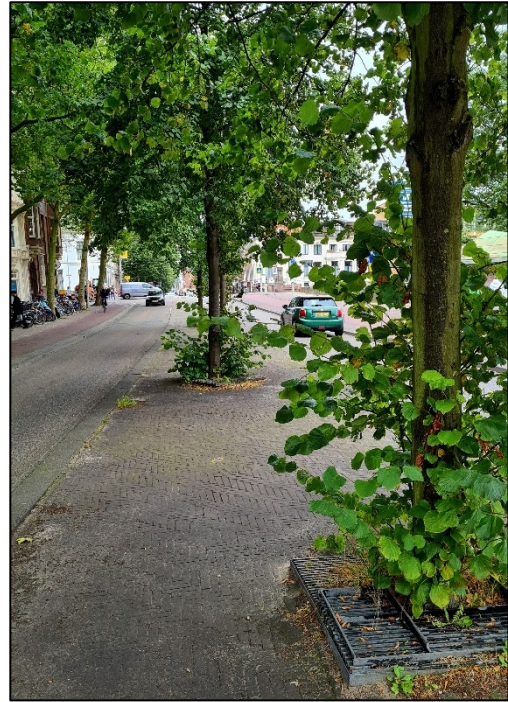
Afbeelding 6: Boom 1 t/m 5 staan in de verharding

- Op basis van het getoetste voorontwerp kunnen 17 bomen niet ter plaatse worden behouden:
 - Boom 1 t/m 5 moeten wijken voor de nieuwe ligging van de Bezuidenhoutseweg;
 - Boom 6 t/m 9, 11, 30, 31 en 32 zijn niet te handhaven in verband met de gewijzigde ligging van het fietspad;
 - Boom 38, 41 en 42 zijn niet te handhaven in verband met de realisatie van een oversteekplaats voor voetgangers;
 - Boom 36 dient de te wijken voor de aanleg van een heuvel.
- Op de overige bomen heeft het ontwerp een beperkt effect. Bij drie bomen zijn nog problemen te verwachten.
 - Het nieuwe fietspad komt op zeer korte afstand van boom 33 te liggen. Het ontgraven van het cunet kan tot ernstige wortelschade leiden;
 - Op korte afstand van boom 10 en 15 komt het nieuwe voetpad te liggen. Tijdens de aanlegwerkzaamheden kan hierbij wortelschade ontstaan.

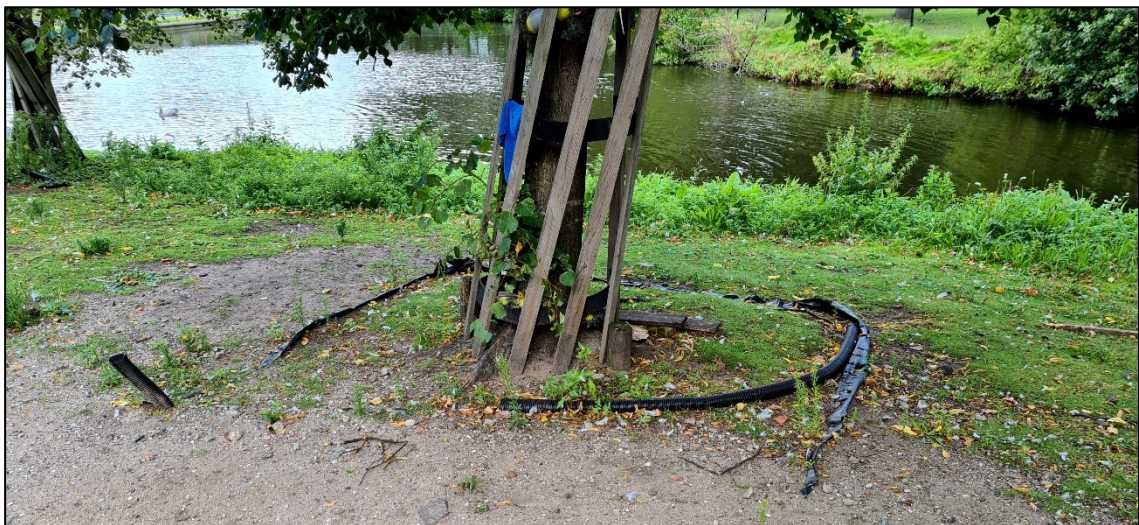
Drie lindes (boom 40, 41 en 42) zijn circa 2 jaar geleden voorbereid om verplant te worden. Het verplanten van deze bomen zou plaatsvinden binnen het project "Herinrichting Koekamp". Destijds zijn de kluiten rond gegraven en is folie aangebracht om te voorkomen dat de bomen wortels vormen buiten de verplantplantkluit.

Afbeelding 7: Boom 42 is voorbereid om verplant te worden

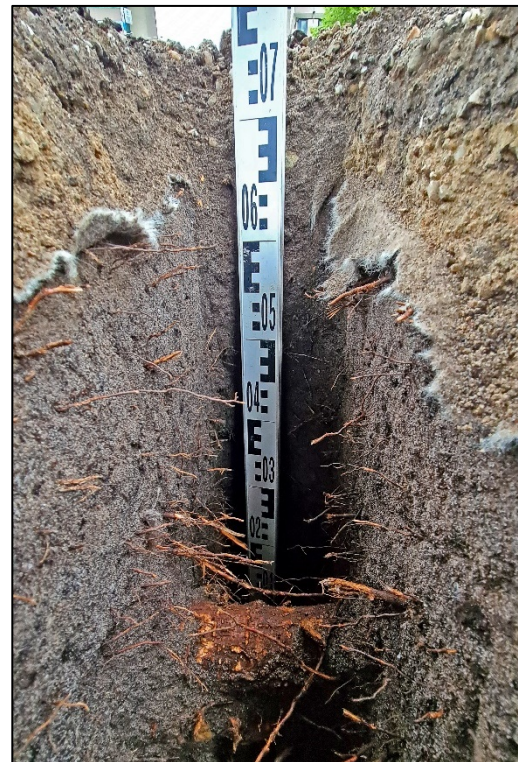
Op 110 cm uit boom 7 is een proefsleuf gegraven. De bovenste 10 cm van het profiel bestaat uit 5 cm grind op een laag van circa 5 cm (fijn)puin. Onder de puinlaag ligt een scheidingsdoek waarnaar het profiel overgaat in een matig humusarme zandgrond. Mogelijk dat het hier om bomenzand gaat.

Het profiel is matig intensief doorworteld. Verspreid door de zandlaag komen haarwortels voor. Op 40 cm -mv bevindt zich een wortel van circa 7 cm dik.

Afbeelding 9: Proefsleuf bij boom 7

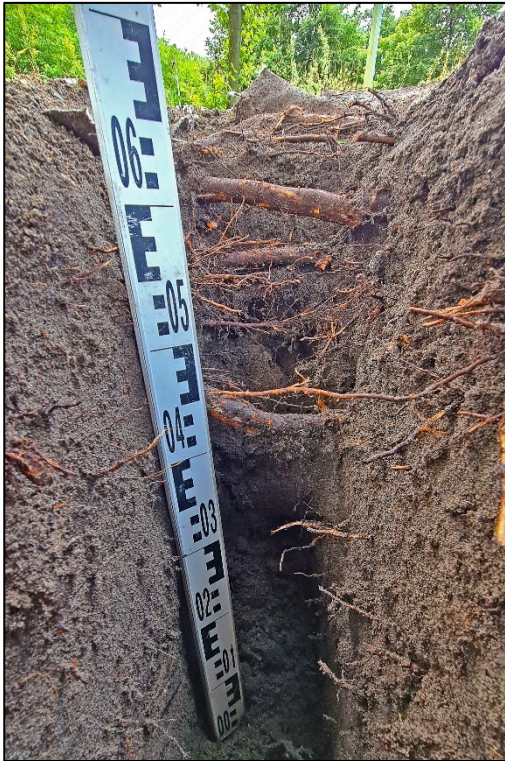
Op zeer korte afstand van boom 33 komt het fietspad te liggen (circa 0,70 m).

De opbouw van het profiel is vergelijkbaar als bij boom 7. De bovenste 10 cm bestaat uit grind en puin met daaronder een scheidingsdoek. Vervolgens bestaat het profiel tot 80 cm -mv uit bomenzand. Op 80 cm gaat het bomenzand over in een kleilaag. De klei heeft een blauwe kleur die ontstaat onder zuurstofarme omstandigheden. Op 100 cm onder het maaiveld ligt een betonnen obstakel. Vermoedelijk gaat het hier om de tunnelconstructie (Koningskade).

De bovenste 40 cm van het profiel is intensief doorworteld met wortels tot circa 2 cm dik. Ondanks dat het bomenzand doorloopt, zijn er dieper dan 40 cm nagenoeg geen wortels waargenomen.

Afbeelding 10: Proefsleuf bij boom 33

Op circa 0,70 m uit boom 33 wordt het nieuwe fietspad aangelegd. Het bewortelingsonderzoek heeft aangetoond dat de linde aan deze zijde intensief wortelt in de bovenste 40 cm van het profiel. Bij het ontgraven van het cunet worden al deze wortels verwijderd. Advies is om het fietspad minimaal 2,00 meter uit de boom te leggen. Hiermee worden in de toekomst ook problemen voorkomen met het weg- of opdrukken van de verharding. Wanneer er geen ruimte is om het ontwerp aan te passen, kan het verplanten van de boom als alternatief dienen.

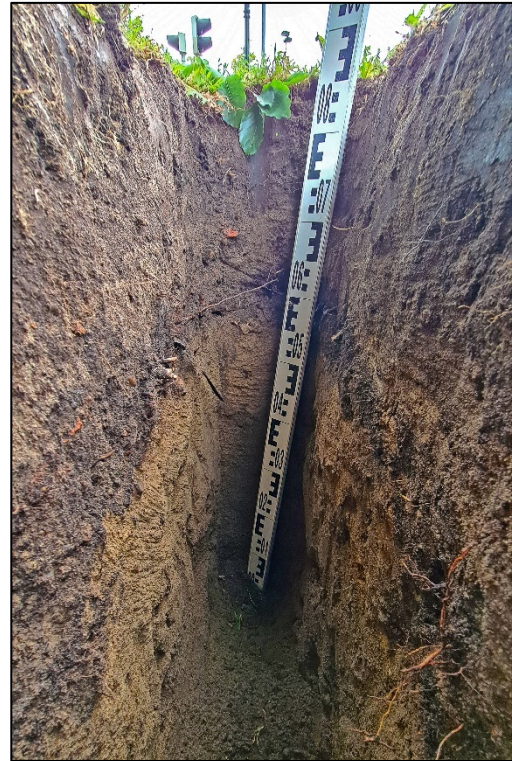
Conform het ontwerp wordt er een voetpad op circa 2,50 meter uit boom 14 gerealiseerd. Om de impact op de boom te bepalen, is op 2,20 meter een proefsleuf gegraven.

De bovenste 30 cm van het profiel bestaat uit humusrijk zand. De laag 30 tot 90 cm bestaat uit humusarm zand (geel) met veel puinresten. Alleen op de overgang tussen de twee zandlagen zijn enkele fijne wortels waargenomen.

Afbeelding 11: Proefsleuf bij boom 14

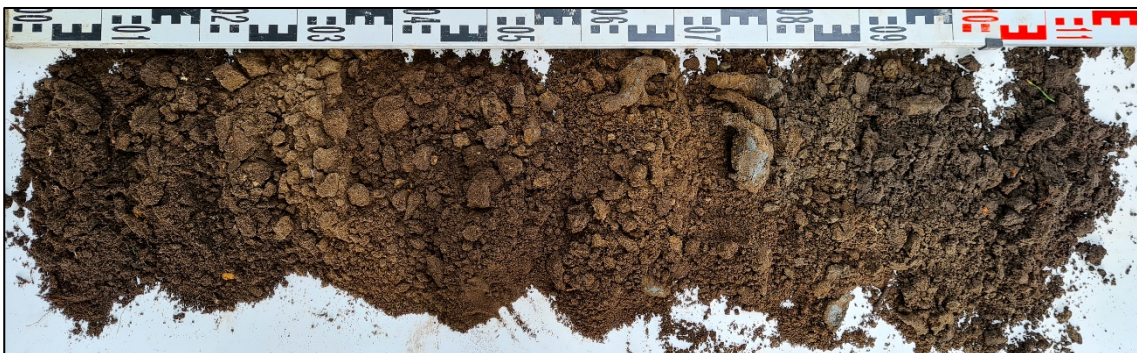
Tussen boom 19 en 20 is een profielboring uitgevoerd om een mogelijke oorzaak te vinden van de verminderde groeiprestaties van de beuken.

De bovenste 70 cm bestaat uit een matig humusarme zandgrond met puinresten. De laag 70 tot 80 cm -mv bestaat uit klei waarna deze weer overgaat naar een humusarme zandgrond. Op 100 cm -mv bevindt zich de bovenzijde van de tunnelbak.

Afbeelding 12: Boorprofiel

Omdat beuken gevoelig zijn voor groeiplaatsverstoring is het advies om rond de bomen de grond weg te zuigen en aan te vullen met bomengrond. Tevens is het raadzaam om rond de stam een laag schimmelmulch aan te brengen.

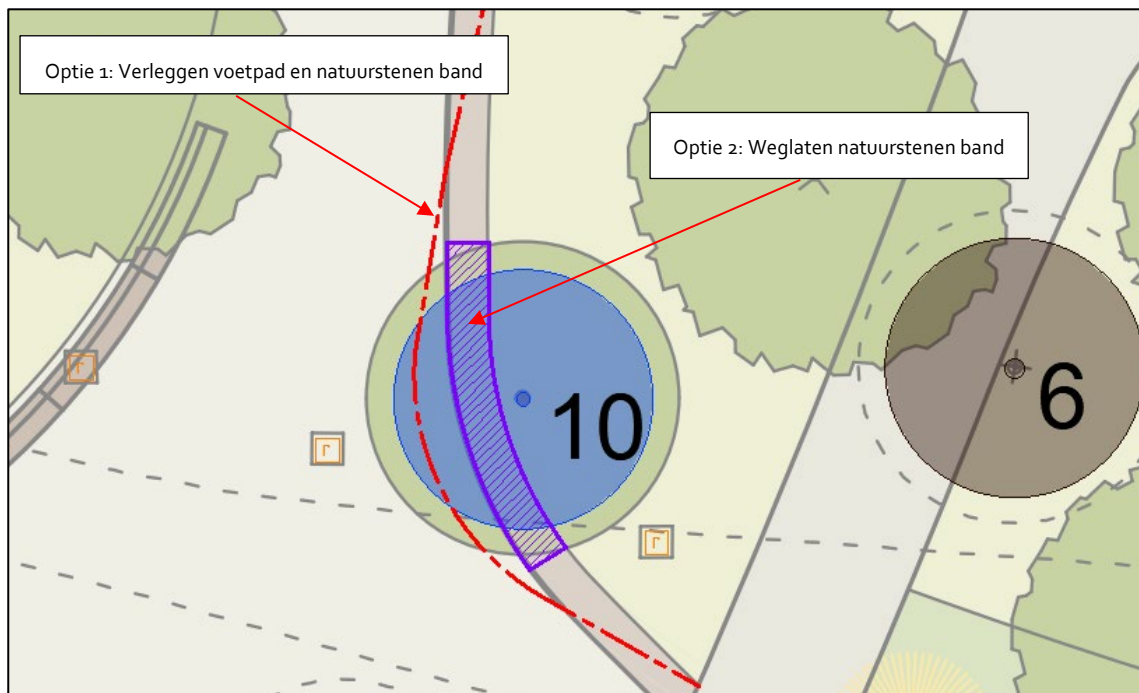
Op circa 0,40 m uit boom 10 komt de natuurstenen band en het voetpad. Met name het ontgraven van het cunet voor de natuurstenen band zal aanzienlijke wortelschade veroorzaken met als gevolg het versneld afsterven van de linde. Voor het duurzaam behouden van boom 10 dient het ontwerp aangepast te worden. Eén van de mogelijkheden is het opschuiven van het voetpad met minimaal 1,5 meter. Een andere mogelijkheid is het weglaten van de natuurstenen band ter hoogte van de boom. Het aanleggen van het voetpad zal geen negatief effect hebben aangezien er op deze locatie al een halfverharding ligt. Wanneer een ontwerpwijziging niet mogelijk of wenselijk is, is boom 10 mogelijk ook te verplanten (e.e.a. van de ligging van kabels en leidingen).

Afbeelding 15: Schematische weergave ontwerpwijziging t.h.v. boom 10

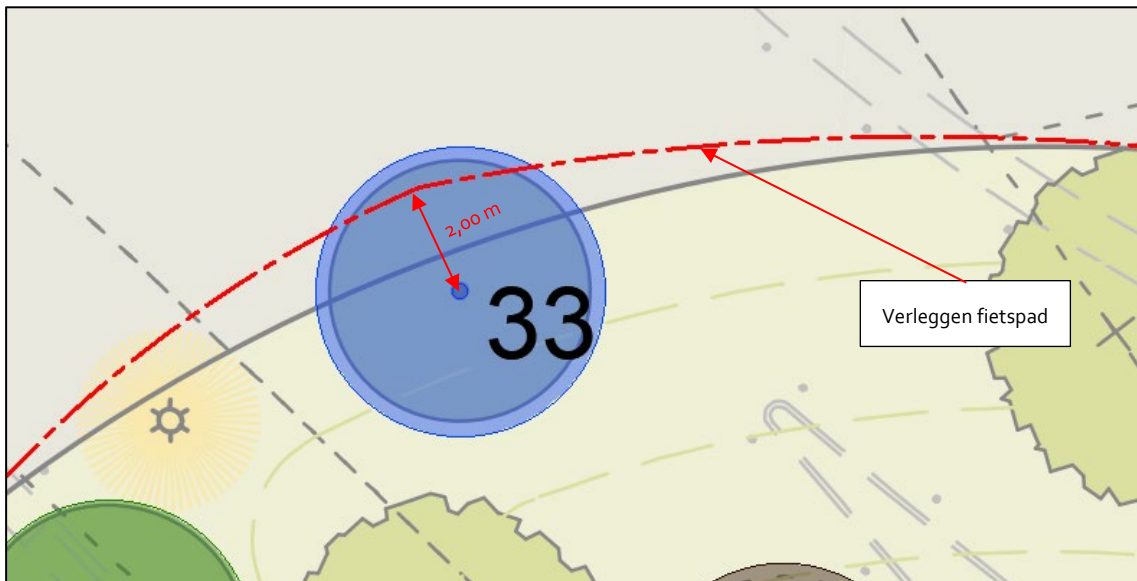
Afbeelding 16: Schematische weergave ligging fietspad t.h.v. boom 33
